# 「道路施設の老朽化対策」 パネル展

## 宮城県道路メンテナンス会議

# 宮城県内 損傷及び補修事例【1】

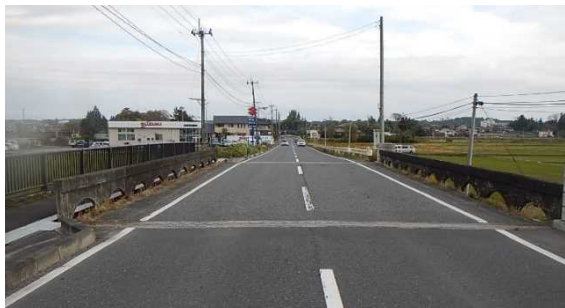
施設名：透川橋(すかしかわはし)  
管理者：宮城県  
路線名：(主)古川佐沼線  
位置：宮城県栗原市  
建設年：1963年(昭和38年)  
主な損傷：伸縮装置、高欄の劣化

【損傷】伸縮装置、高欄の劣化

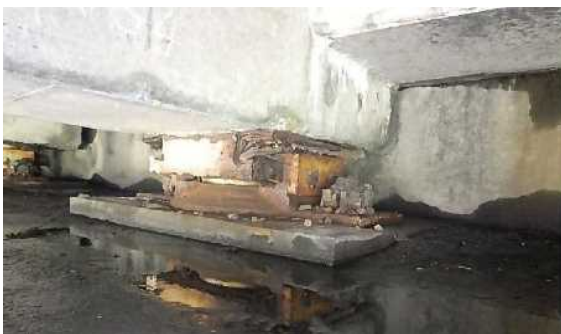
施設名：かむり大橋(かむりおおはし)  
管理者：仙台市  
路線名：(主)仙台泉線  
位置：仙台市泉区八乙女中央二丁目  
建設年：1983年(昭和58年)  
主な損傷：支承防錆工、橋面防水工等

【損傷】支承の腐食

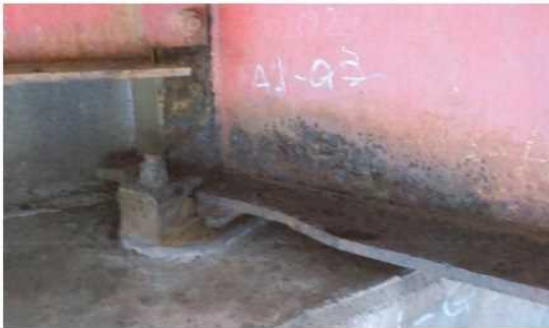
施設名：寄門橋(よしかどばし)  
管理者：村田町  
路線名：町道元関場鹿野線  
位置：宮城県柴田郡村田町  
建設年：不明  
主な損傷：主桁及び支承の腐食

【損傷】主桁及び支承の腐食

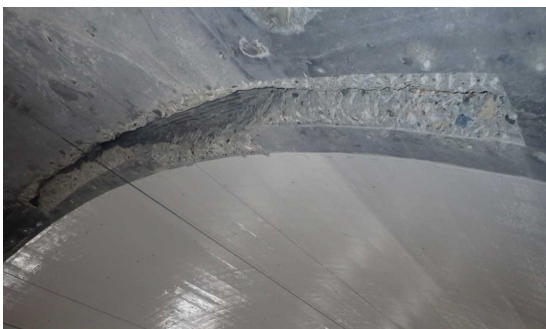
施設名：唐桑トンネル(からくわとんねる)  
管理者：国土交通省 仙台河川国道事務所  
路線名：国道45号  
位置：宮城県気仙沼市  
建設年：1969年(昭和44年)  
主な損傷：浮き・はく離

【損傷】打ち継ぎ目箇所の浮き・はく離

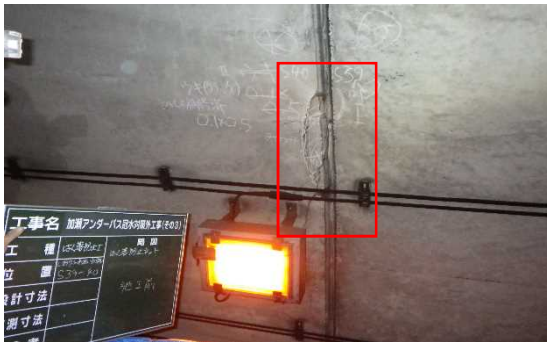
施設名：しおりふれあいトンネル  
管理者：宮城県  
路線名：（一）利府中インター線  
位置：宮城県塩竈市  
建設年：2001年（平成13年）  
主な損傷：浮き・はく離

【損傷】うき・はく離

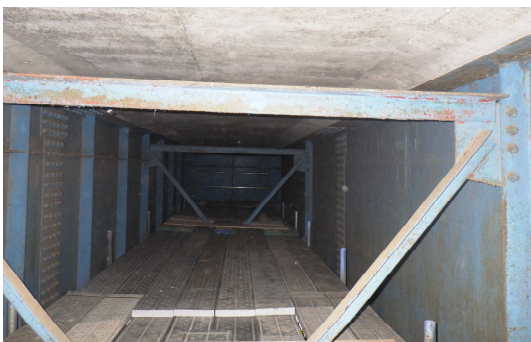
施設名：面瀬川橋（おもせがわばし）  
管理者：国土交通省 仙台河川国道事務所  
路線名：国道45号  
位置：宮城県気仙沼市  
建設年：1986年（昭和61年）  
主な損傷：主桁の腐食、変形・欠損

【損傷】腐食・変形・欠損
