第9回 名取川水系河川整備学識者懇談会

【河川整備計画の点検・河口部復旧状況】

平成26年2月27日

東北地方整備局

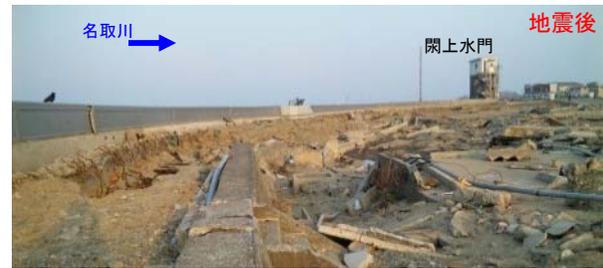
H22時点

■ 名取川における被災は35箇所（うち堤防は30箇所）。平成23年度の出水期前（6月）までに**応急的（クラック補修等）な復旧工事は全て完了**しています。

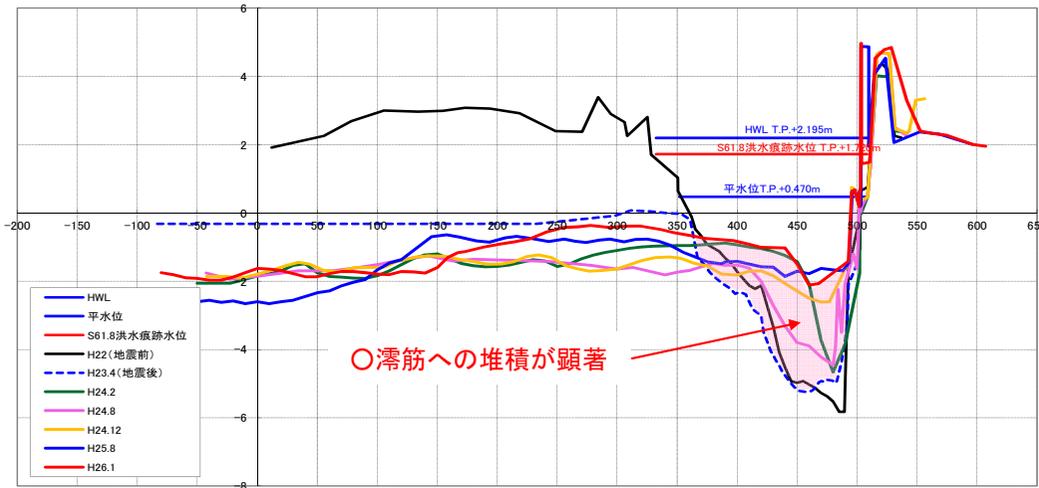
【-0.6k横断面図】

- 地震前は、 $-0.8k \sim -0.6k$ 付近に砂州が形成されていたが、H24秋季頃から、河道内への堆積が顕著になっています。
- $-0.6k \sim 0.0k$ に堆積した砂州の堆積量は、約40万 m^3 と想定されます。

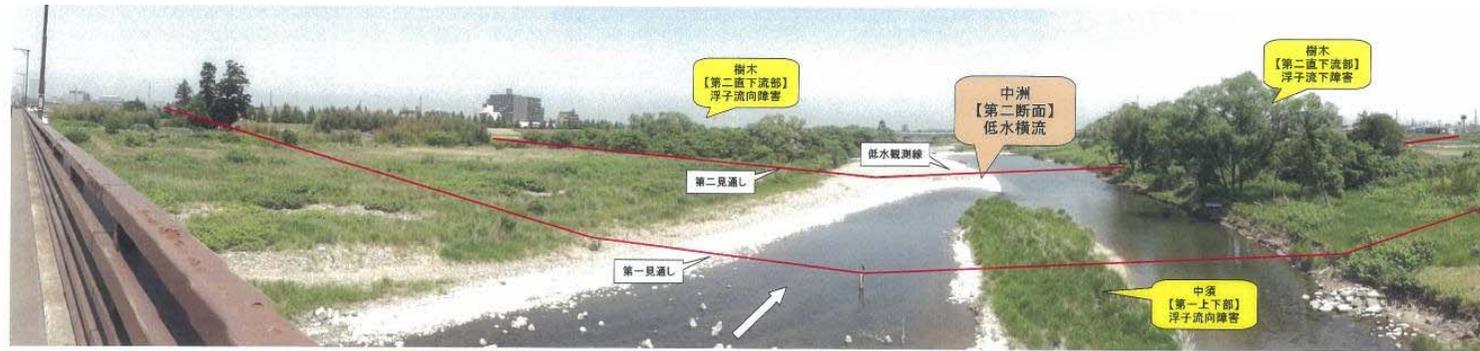
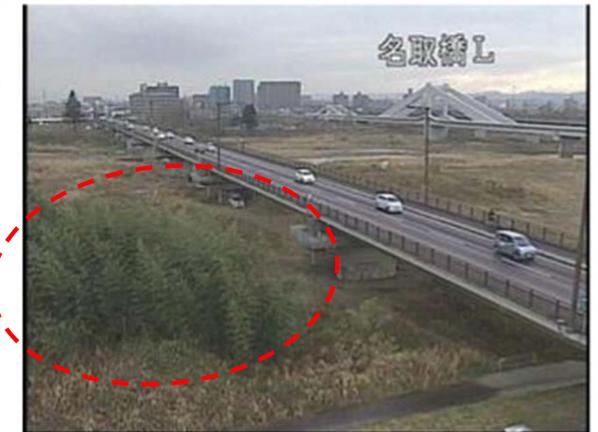
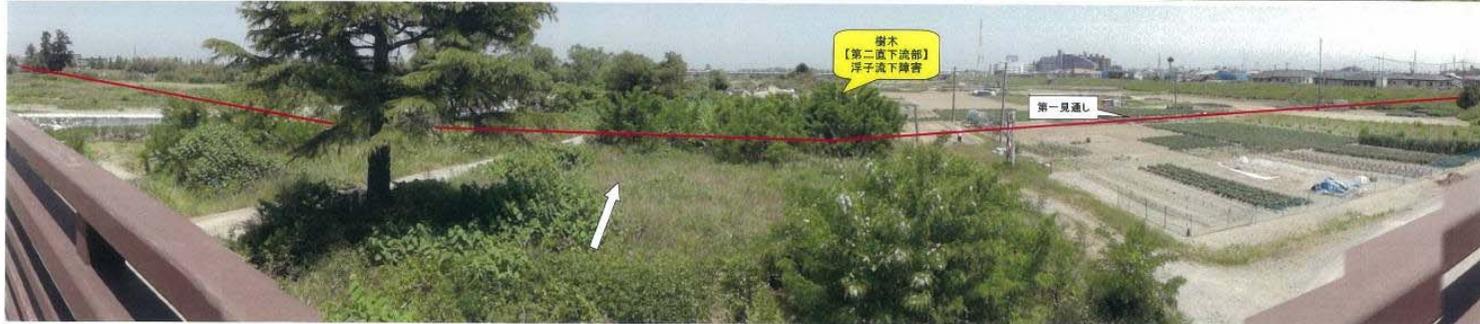
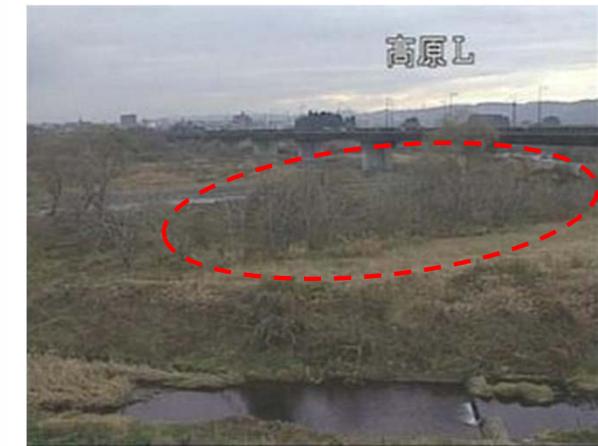
CCTV画像と樹林

観測障害(草木・中洲・樹木)の実態／(名取橋)

- 名取川では、**流下能力向上の問題以外に、河川維持管理上必要な樹木伐採**として、以下の対応が急務です。
①CCTV不可視箇所②不法投棄常習箇所③量水標・高水流量観測箇所
- 上記①～③箇所の樹木伐採を計画的に実施するために、**PDCAサイクル型の樹木伐採計画**を策定中です。
- 河川管理上必要な樹木伐採にあたっては、**現地にて環境アドバイザーからの助言をいただきながら実施**します。

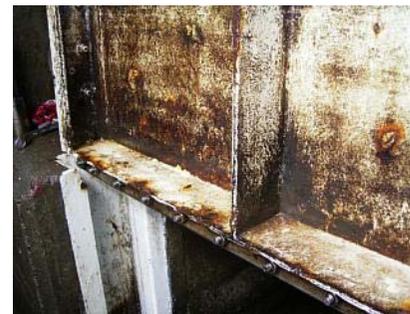
塗装の劣化

ゲート塗装の劣化(山口排水樋管)

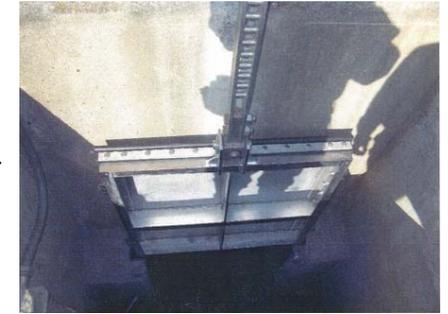
補修後(扉体ステンレス化)
