令和4年8月の出水状況

最上川上流における出水概要

山形河川国道事務所

令和4年8月出水(前線)の概要

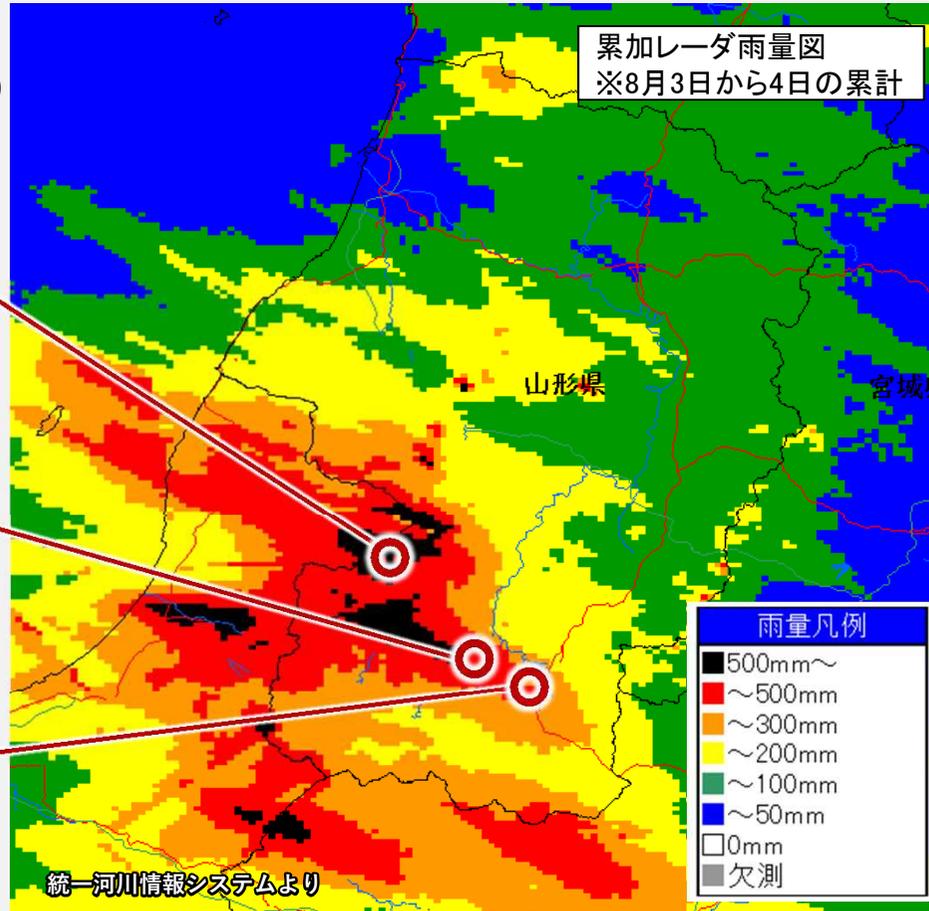
主な雨量観測所の累加雨量 (24時間雨量)

ふかさわ
・深沢雨量観測所
累加雨量 409mm
(国土交通省)

つばき
・樺雨量観測所
累加雨量 474mm
(国土交通省)

よねざわ
・米沢雨量観測所
累加雨量 262mm
(国土交通省)

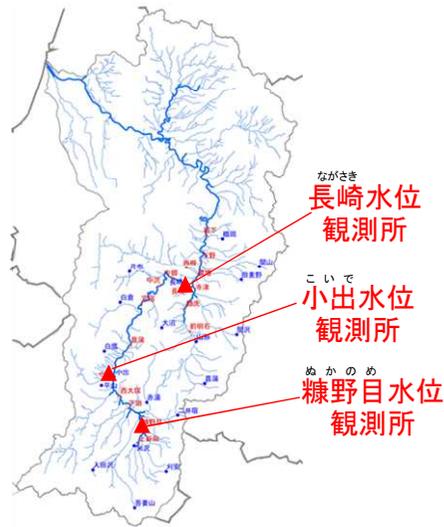
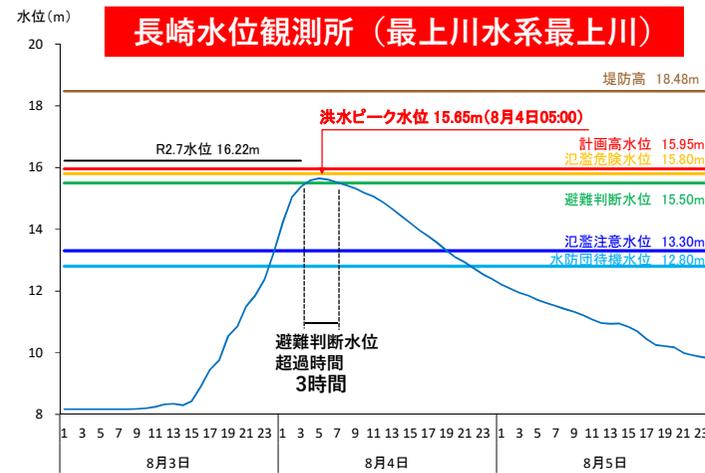
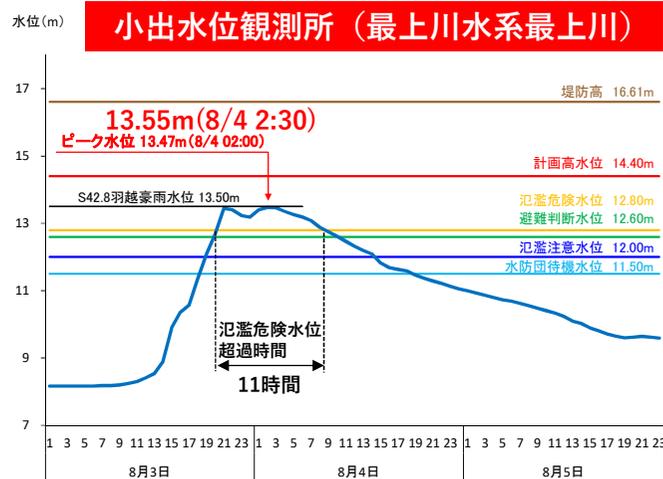
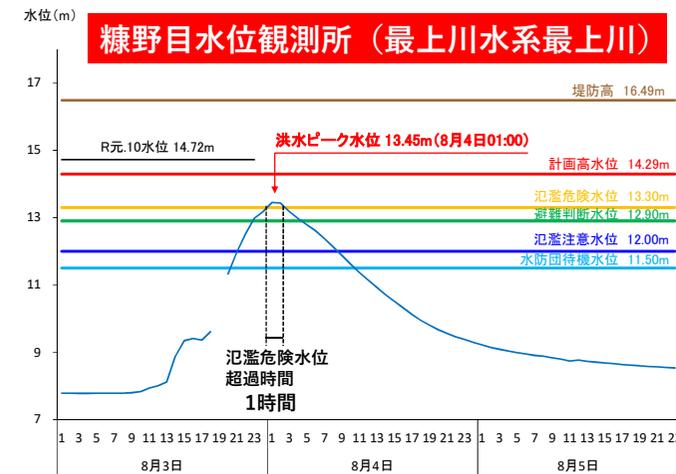
最上川上流における基準水位観測所の小出水位観測所(長井市)で13.55m(8/4 2:30)を観測し、羽越水害(昭和42年8月)時の最高水位13.50mを超える水位となり、氾濫危険水位を11時間超過しました。また、糠野目水位観測所(高島町)は氾濫危険水位を1時間超過、長崎水位観測所(中山町)は避難判断水位を3時間超過しました。

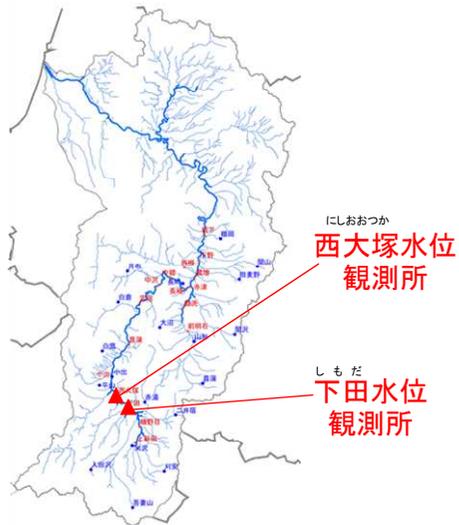
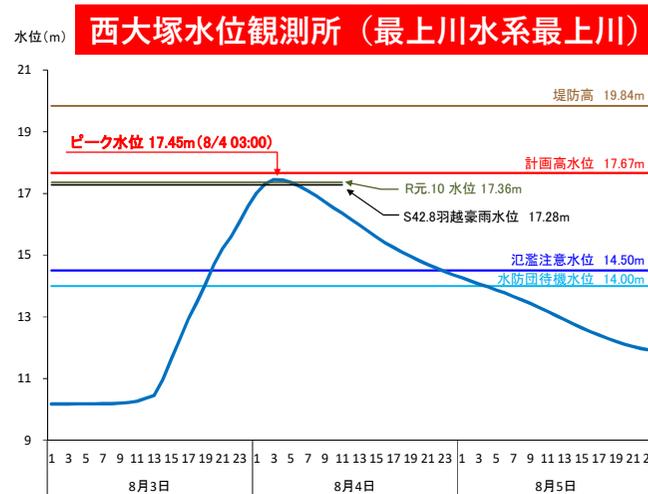
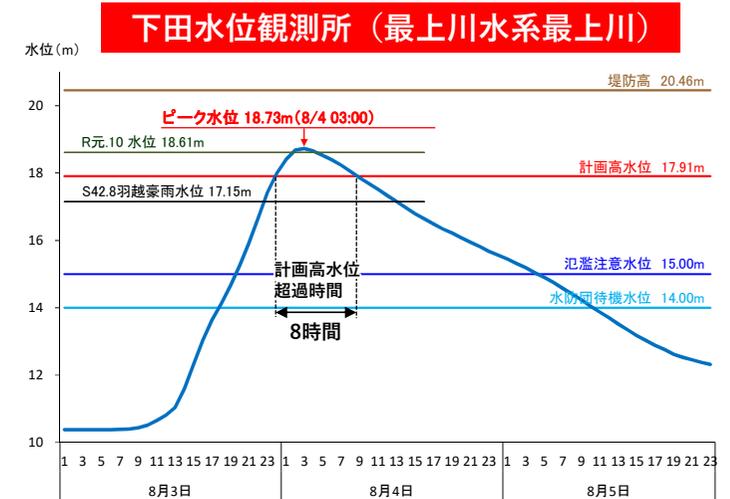
おきたま 置賜地方の水位観測所は、にしおおつか 西大塚水位観測所(川西町)で**17.45m**、かわにしまち 下田水位観測所(川西町)で**18.73m**と、令和元年10月(台風19号)時の最高水位を超える**観測史上第1位の水位**を記録しました。また、しもだ 下田水位観測所は**計画高水位を8時間超過**しました。

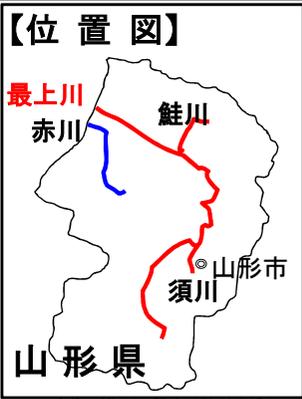
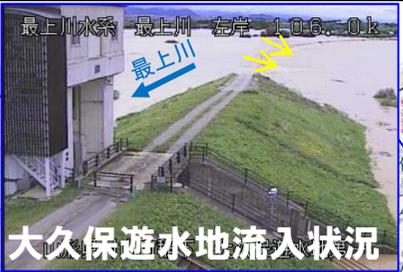
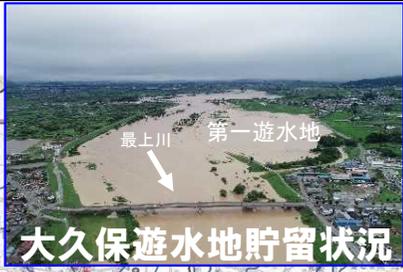
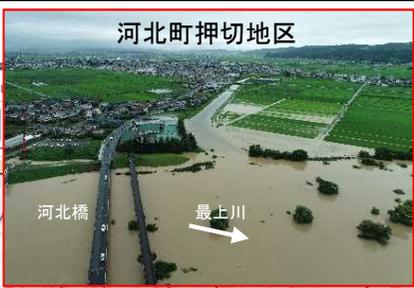
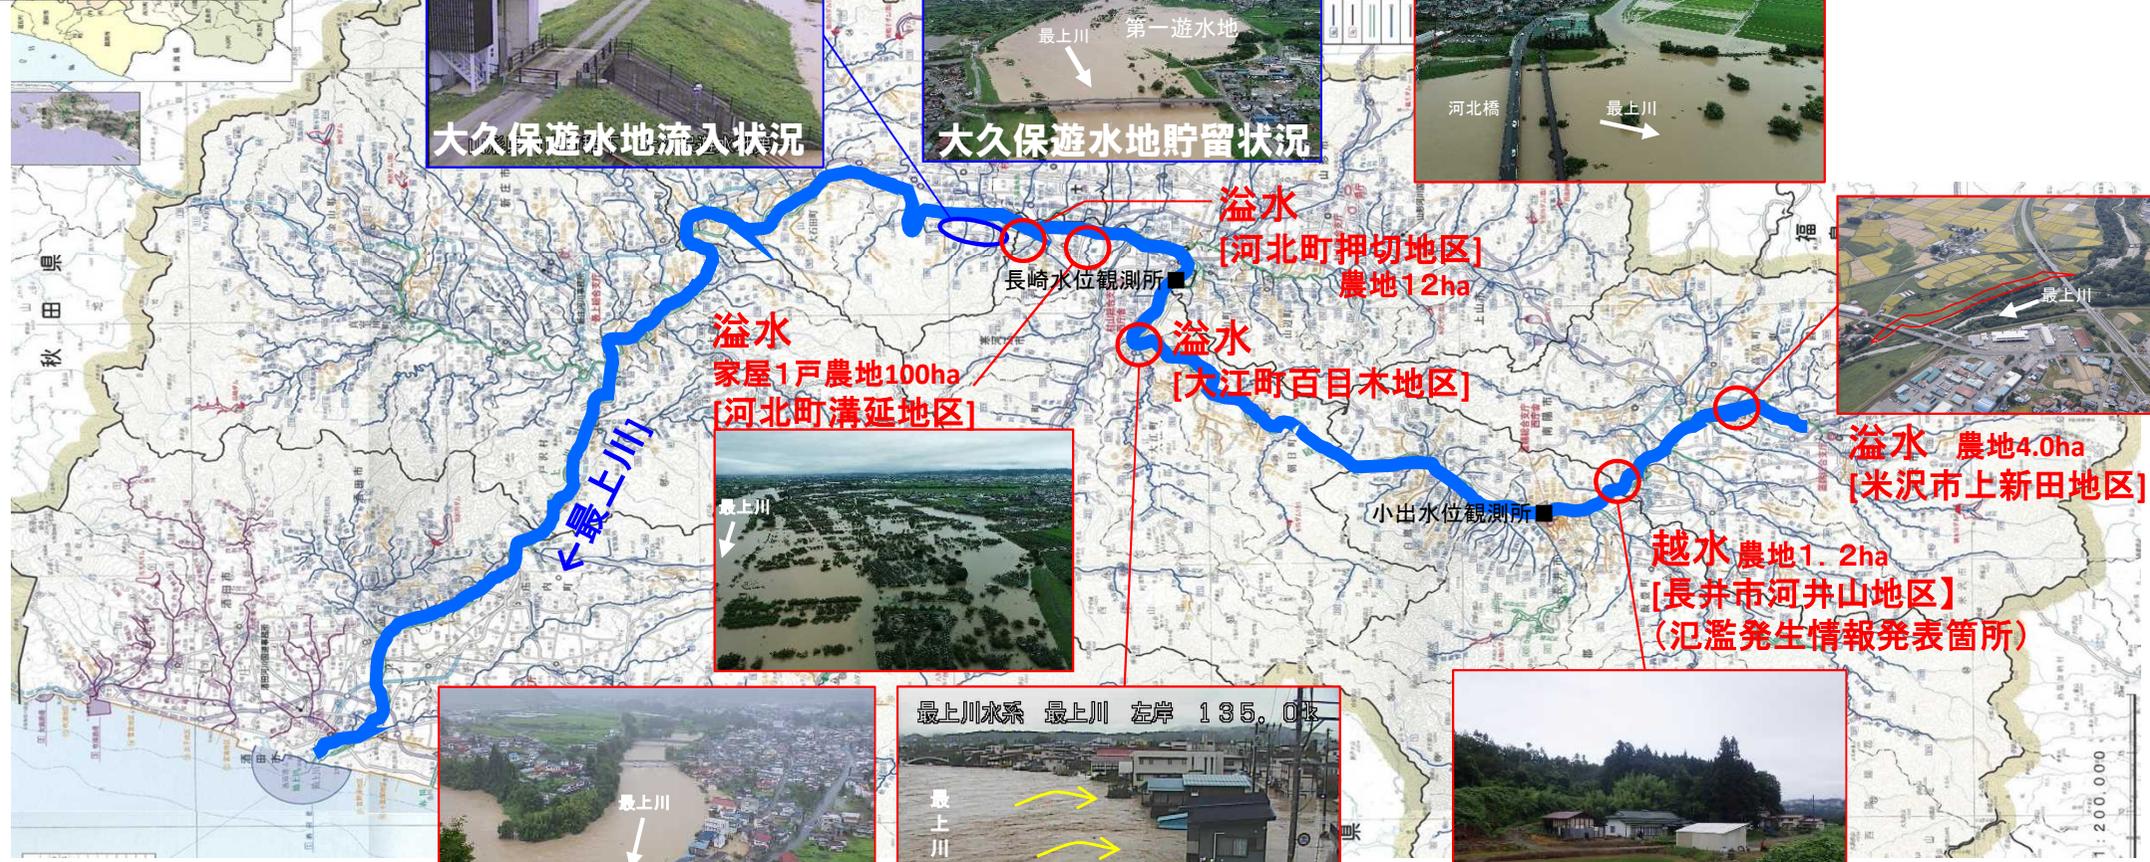
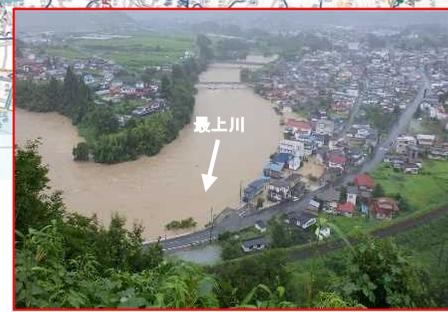
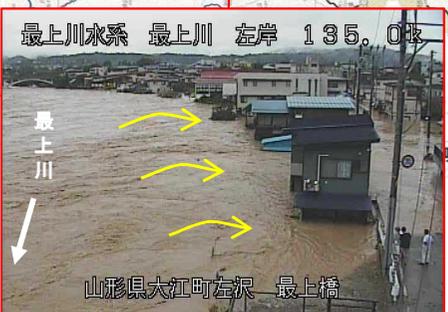
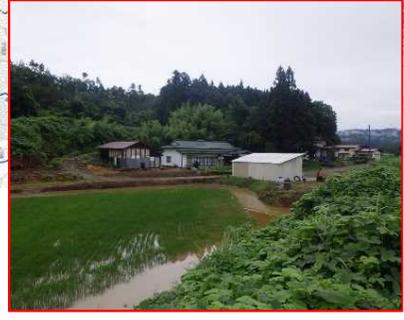
令和4年8月出水(前線)による 最上川上流の出水・被害概要

- 最上川水系最上川のこいで小出水位観測所においては、**氾濫危険水位を0.74m超過し、昭和42年8月(羽越豪雨)水害における最高水位を超え、既往第1位の水位を観測し**、ながさき長崎水位観測所においても令和2年7月豪雨及びうえつ羽越水害(昭和42年8月)に次ぐ、**既往第3位の水位を観測**しました。
- 堤防からの越水が1箇所(長井市河井山地区)、溢水が4箇所(米沢市上新田地区、大江町百目木地区、河北町溝延地区、河北町押切地区)が発生しました。

大江町百目木 浸水3ha、家屋約10戸 大江町百目木

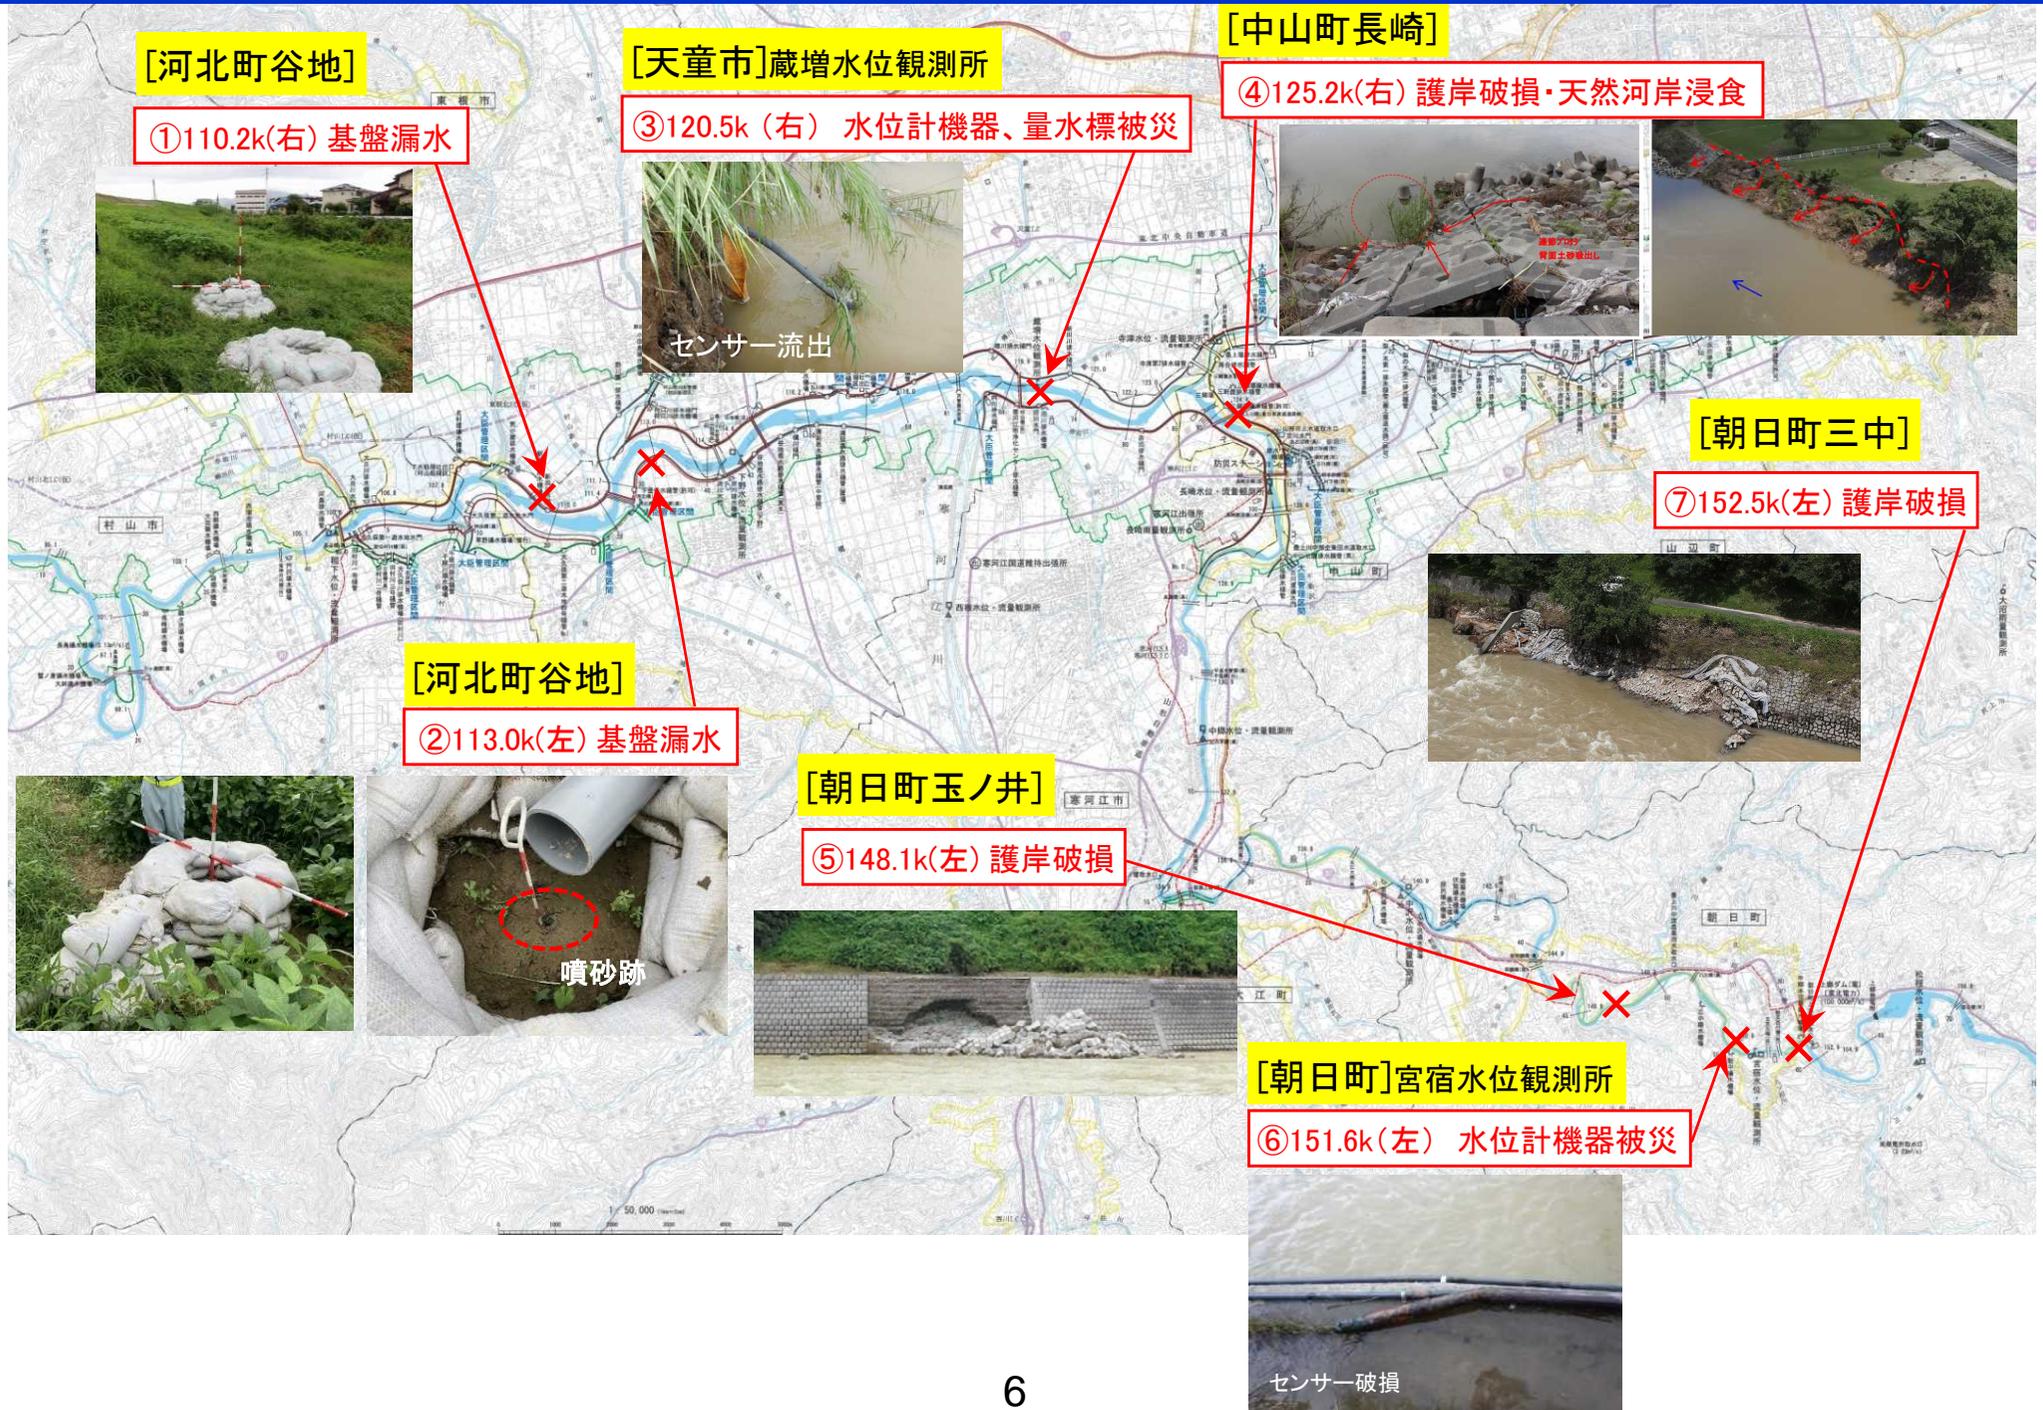
令和4年8月3~4日出水 最上川上流管内被災箇所 (1/2)

距離標	被災内容	箇所
①	110.2k	基盤漏水	ヤマガタケンシムラヤマゲンカホクチヨウチ 山形県西村山郡河北町谷地
②	113.0k	基盤漏水	ヤマガタケンシムラヤマゲンカホクチヨウチ 山形県西村山郡河北町谷地
③	120.5k	水位計機器被災	クラソウスイカンソクジョ 蔵増水位観測所
④	125.2k	護岸損壊	ヤマガタケンヒガシムラヤマゲンカホクチヨウチ 山形県東村山郡中山町大字長崎
⑤	148.0k	護岸損壊	ヤマガタケンシムラヤマゲンカホクチヨウチ 山形県西村山郡朝日町大字玉ノ井
⑥	151.6k	水位計機器被災	ミヤシュタイイカンソクジョ 宮宿水位観測所
⑦	152.5k	護岸損壊	ヤマガタケンシムラヤマゲンカホクチヨウチ 山形県西村山郡朝日町大字三中
⑧	179.2k	水位計機器、量水標被災	コイデスイカンソクジョ 小出水位観測所
⑨	182.7k	護岸損壊	ヤマガタケンナガイシ イズミザフクダ 山形県長井市泉字福田
⑩	191.7k	堤体漏水	ヤマガタケンナガイシ イズミザフクダ 山形県東置賜郡川西町大字高山字下田

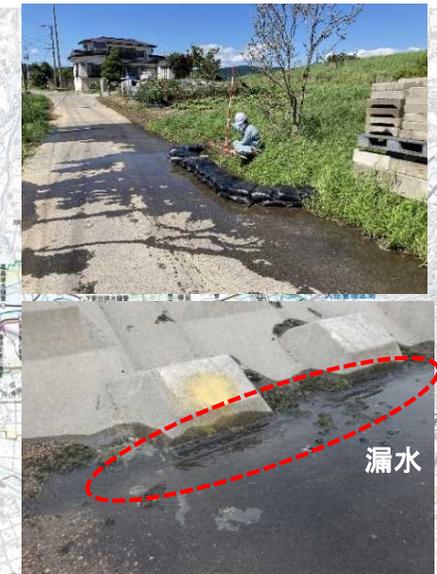
[川西町東大塚]

⑩191.7k(左) 堤体漏水

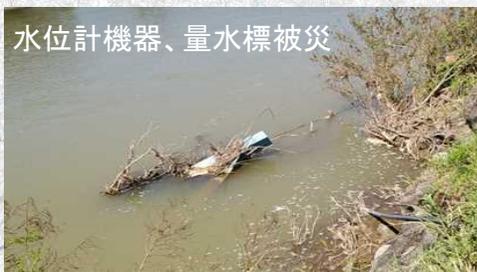
[長井市]小出水位観測所

⑧179.2k(右) 水位計機器、量水標被災

[H.W.L超過]

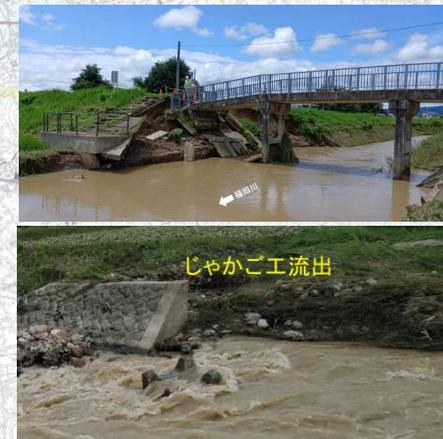
[長井市泉]

⑨182.7k(左) 福田川合流部 護岸破損

[H.W.L超過]

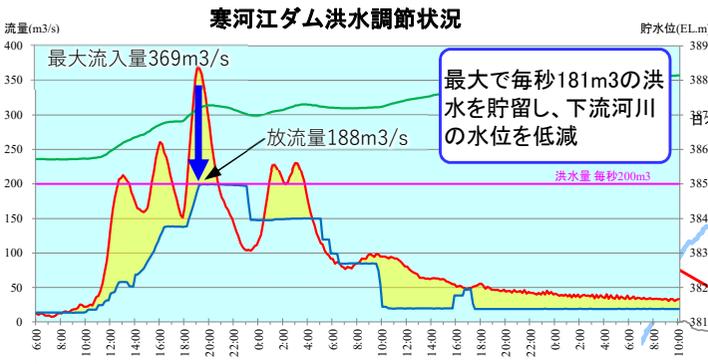
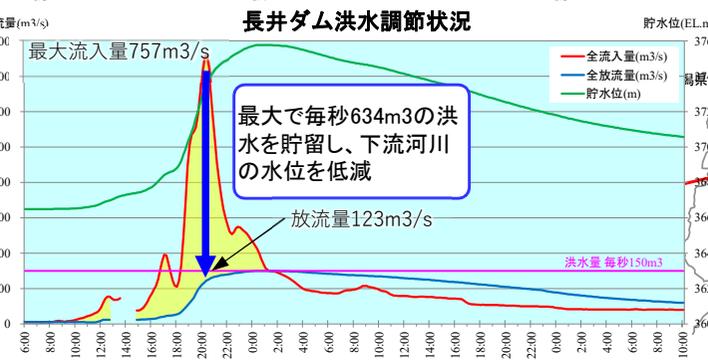
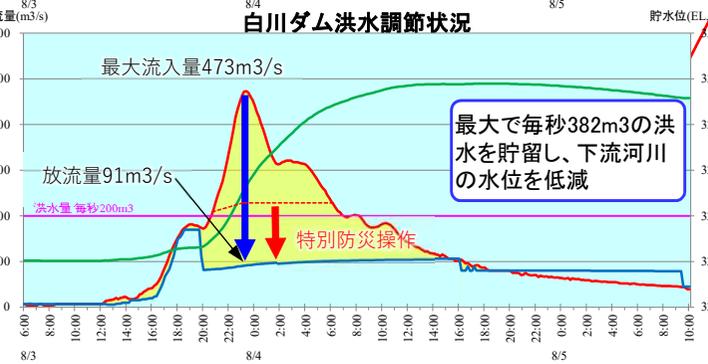
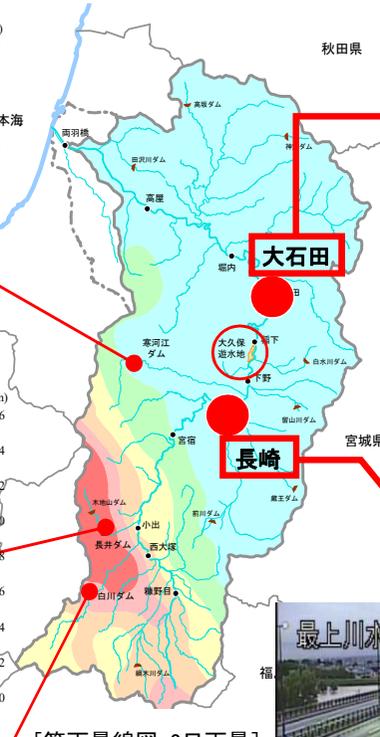
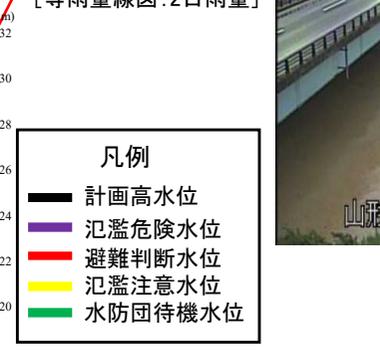
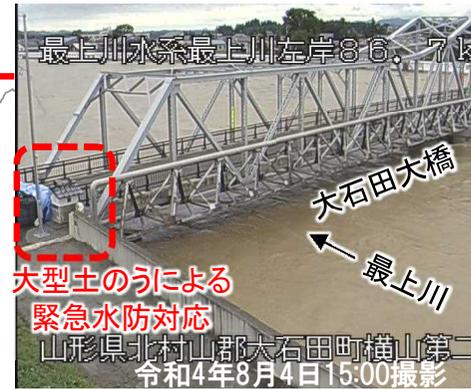
白川ダム、寒河江ダム、長井ダム、大久保遊水地による洪水調節効果(最上川水系)

- 最上川上流ダム群の白川ダムの特別防災操作と長井ダムの洪水調節の効果により、河口から126kmに位置する長崎地点において約0.5mの水位低減効果を発揮しており、2ダムがなかった場合、計画高水位を超過し、堤防が決壊する恐れがあったと想定。
- さらに、40km下流の大石田地点においても、上記2ダムに加え、寒河江ダムの洪水調節、大久保遊水地の貯留効果により、約0.5mの水位低下が図られ、避難判断水位を回避することができたと推定。

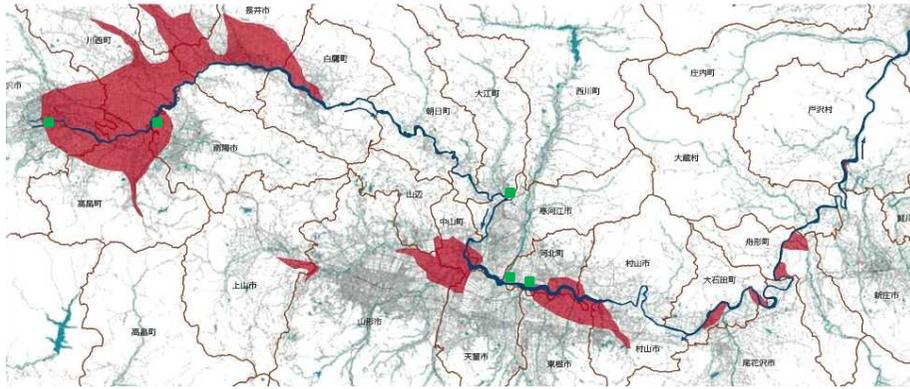
羽越水害と令和4年8月出水における比較

- 羽越水害氾濫区域
- 令和4年8月氾濫区域(最上川本川からの越水・溢水箇所)

羽越水害※1	令和4年8月出水※3	
		山形県内	うち、最上川本川
浸水面積 (ha)	約13,200	(確認中)	約130※4
浸水戸数(戸) (床上・床下)	約22,100※2	776	11※5

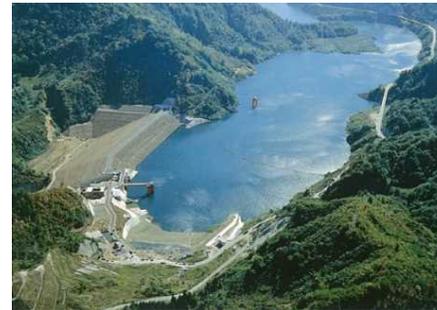
白川ダム／飯豊町
(着工昭和46年／完成昭和50年)

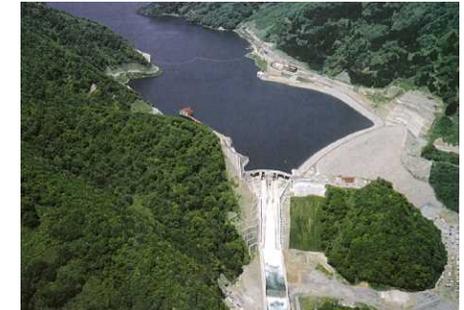
寒河江ダム／西川町
(着工昭和47年／完成平成2年)

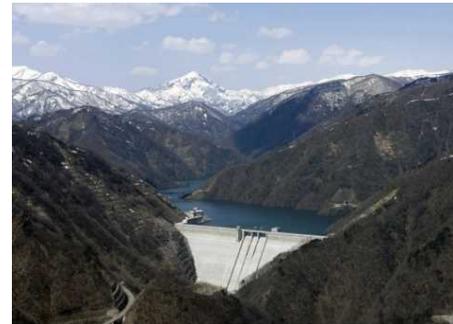
長井ダム／長井市
(着工昭和59年／完成平成23年)

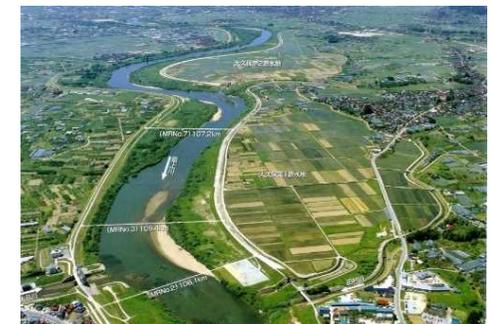
大久保遊水地／村山市・河北町
(着工昭和50年／完成平成9年)

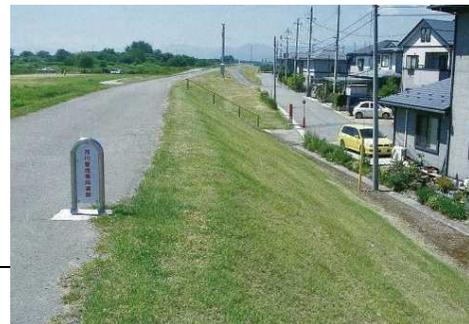
堤防整備

着々と進んだ堤防整備の55年

羽越水害以前の堤防整備延長

(昭和39年時点) **180km**

55年後の堤防整備延長

(令和3年時点) **287km**

326km

(堤防必要延長)

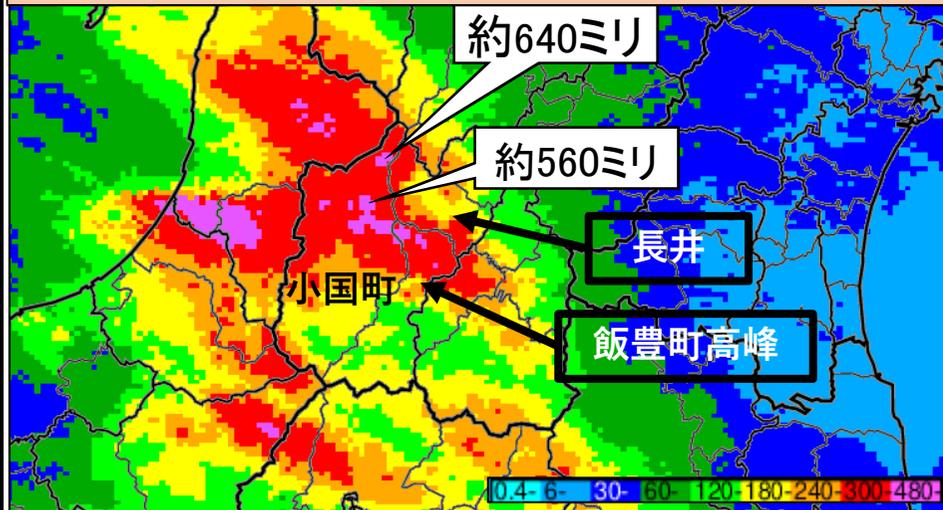
解析雨量の48時間積算値(8月3日00時～4日24時)

長井の1時間降水量 72.5ミリ(8/3 18:42)は観測史上最大
長井の48時間降水量243.5ミリ(8/4 24:00)は観測史上最大

高峰の48時間降水量308.5ミリ(8/4 24:00)は観測史上最大
