# 最上川河口砂州の変形過程

Topography Change Process at the Mogami River Mouth

山形大学紀要（農学）第11巻 第2号 別刷（平成3年）

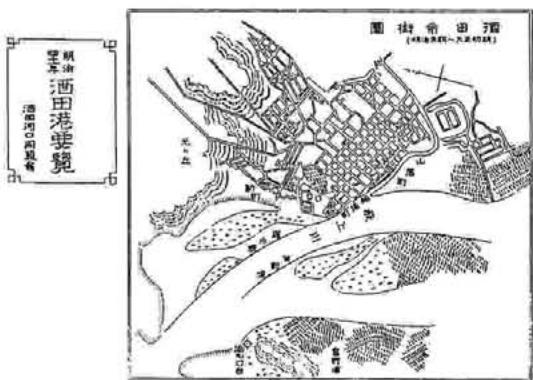
図一1 酒田港古地図(明治末期から大正初期)

図一1は、明治末期から大正初期にかけての河口付近の地図である<sup>8)</sup>。図一2は最上川改修工事平面図（建設省酒田工事事務所提供）である。図一1、2は従来の図面<sup>9)</sup>と類似している。

図一1、2より、新河道掘削前の最上川河口には左・右両岸から砂州が発達していることがわかる。また、日本海岸の砂浜に流れ込む河川の大部分は西北の方向をとっており、陸地測量部の五万分の一地形図によると最上川の流入方向は N53° 0'W と示されている<sup>10)</sup>。最上川の日本海への進入方向は河海分離工事前も現在も同様である。

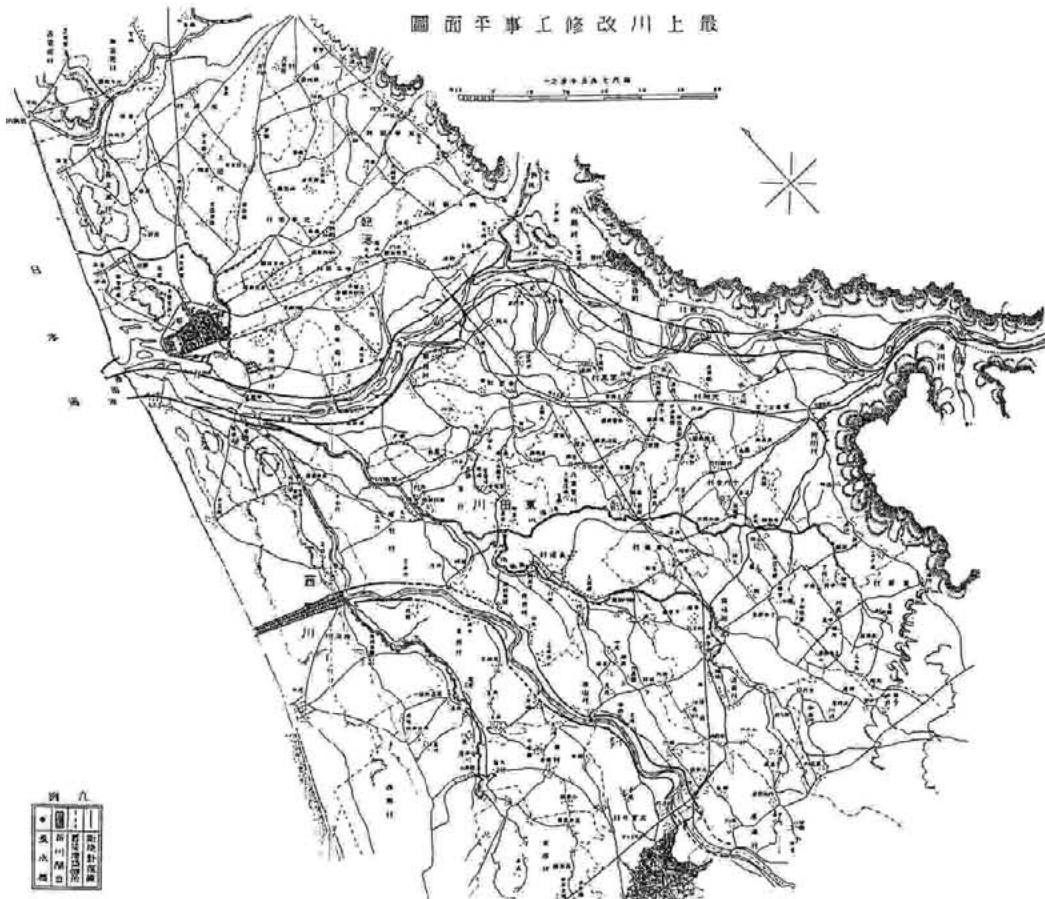
図一2 最上川改修工事平面図

図一2より、左岸側（南側）に新河道を掘削し酒田港を分離し、両岸先端より突堤をだすことによって河口の閉塞等に兼ね備えようとした計画がうかがえる。しかし、左岸側の突堤工事の内容についての資料は見い出せなかった。水理模型実験を行い、導流堤の本格的な施工が開始するのは1977年（昭和52年）からである。

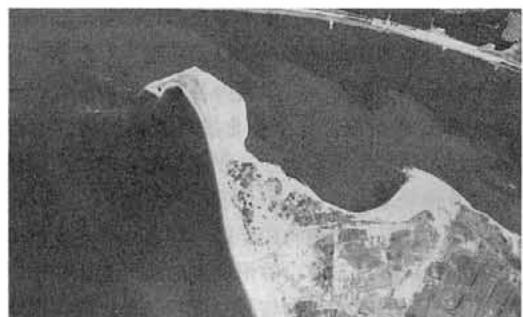
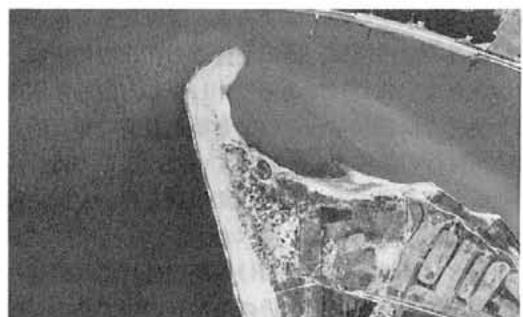
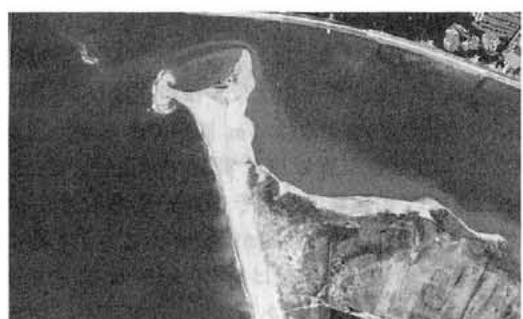
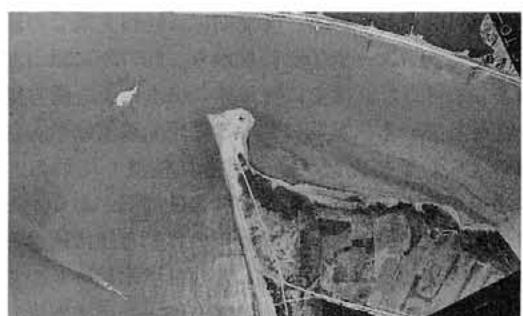
写真—1～4は河海分離工事後の1968年～1976年のもので、日本地図センター(財)から購入した空中写真(約1万分の1)を、右岸側の各水制工の位置とその距離が等しくなるように枠を設けて撮影範囲を限定し、縮尺が同じになるように作成したもので、砂州の形状は多様であることがわかる。

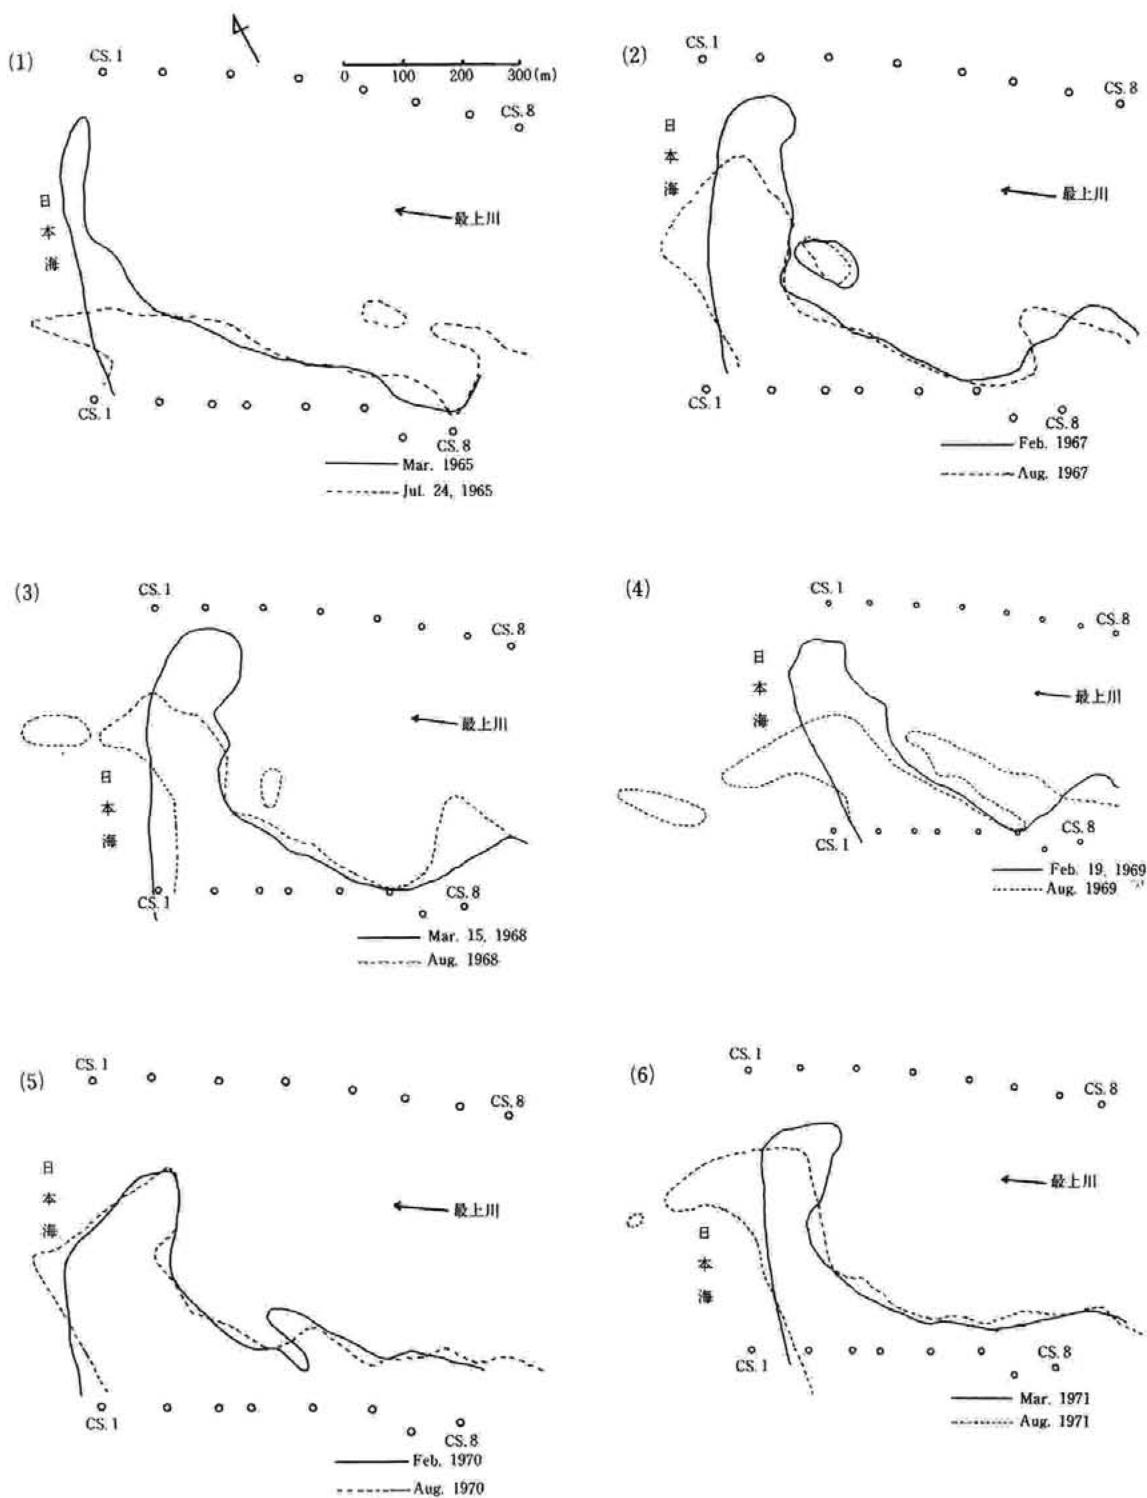
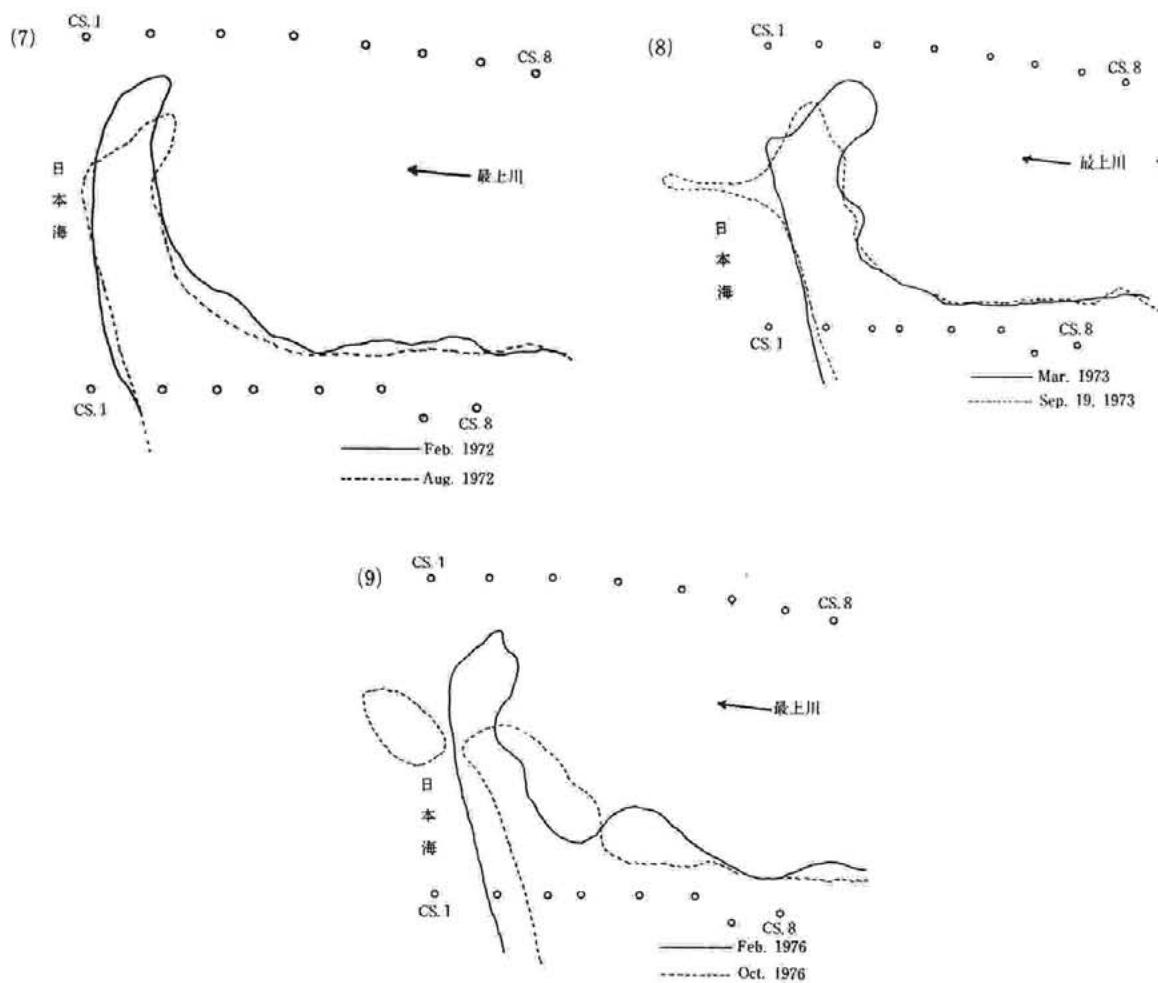
図一3 導流堤施工前の約10年間における河口砂州の汀線図(1)～(9)

図—3は、約10年間における河口砂州の汀線図の例で、図—4は河口砂州付近の深浅図の例である。図中のCSは、その後設置された左・右両岸の基準点の位置を図に挿入したもので、右岸側では堤防天端と河川側の堤防法との交点付近に位置しており、左岸側では自然堤防なのでCSはコンクリート杭で平坦部に設けられている。左岸のCS.1は現在はない。なお、実際の深浅図の等深線は1m間隔であるが、図が煩雑になるので等深線は2m間隔で示した。CS.1からCS.8までの距離はおよそ600mである。

図—3、4から次の傾向がうかがえる。①冬期には砂州先端での最小河口幅は約40～150mに狭まり、1977年には50～80mであった<sup>12)</sup>。これは主にNW～W方向からの冬期風浪<sup>13)</sup>に起因している。冬期における砂州先端部は左・右両岸のCS.2を結んだライン付近に位置している。②夏期には砂州先端での最小河口幅は約130～260mに拡がり、1977年には180mであった<sup>12)</sup>。これは主に融雪等の出水による側方侵食が寄与している。夏期における砂州先端部は左・右両岸のCS.1を結んだライン付近に位置している。③砂州先端の直下流には多くの場合最深部があり、この砂州直下流の最深部位置は砂州の移動とほぼ連動している。④1969年8月の図は8月8日洪水後のもので、河床の深浅図からみて砂州越流を伴った出水と思われる。

このように、導流堤施工前の約10年間における河口砂州形状は、冬期には河口幅を狭め、出水時には1969年8月8日の場合を除くと側方侵食によって河口幅を拡げ、この過程を繰り返してきたのである。

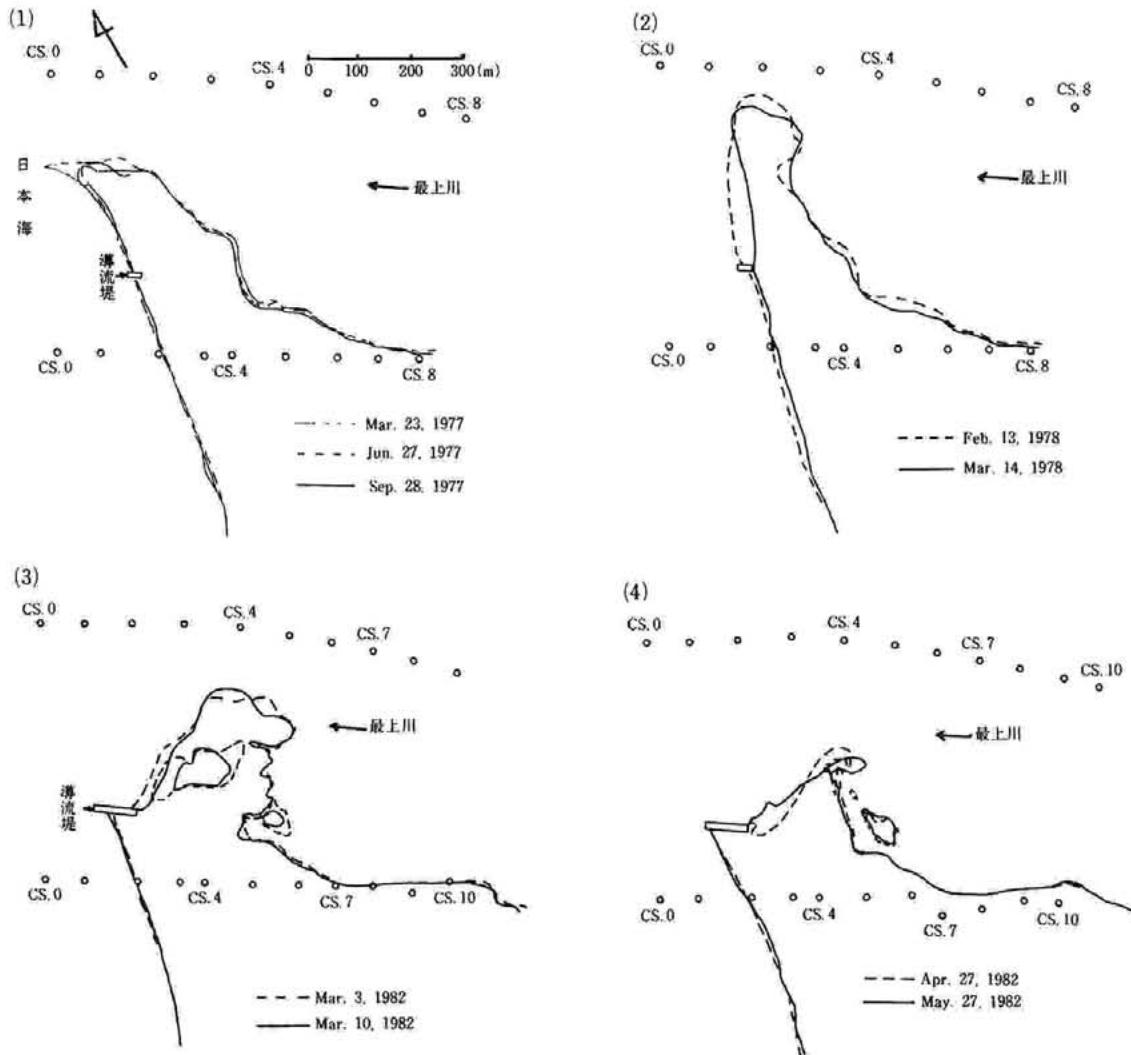
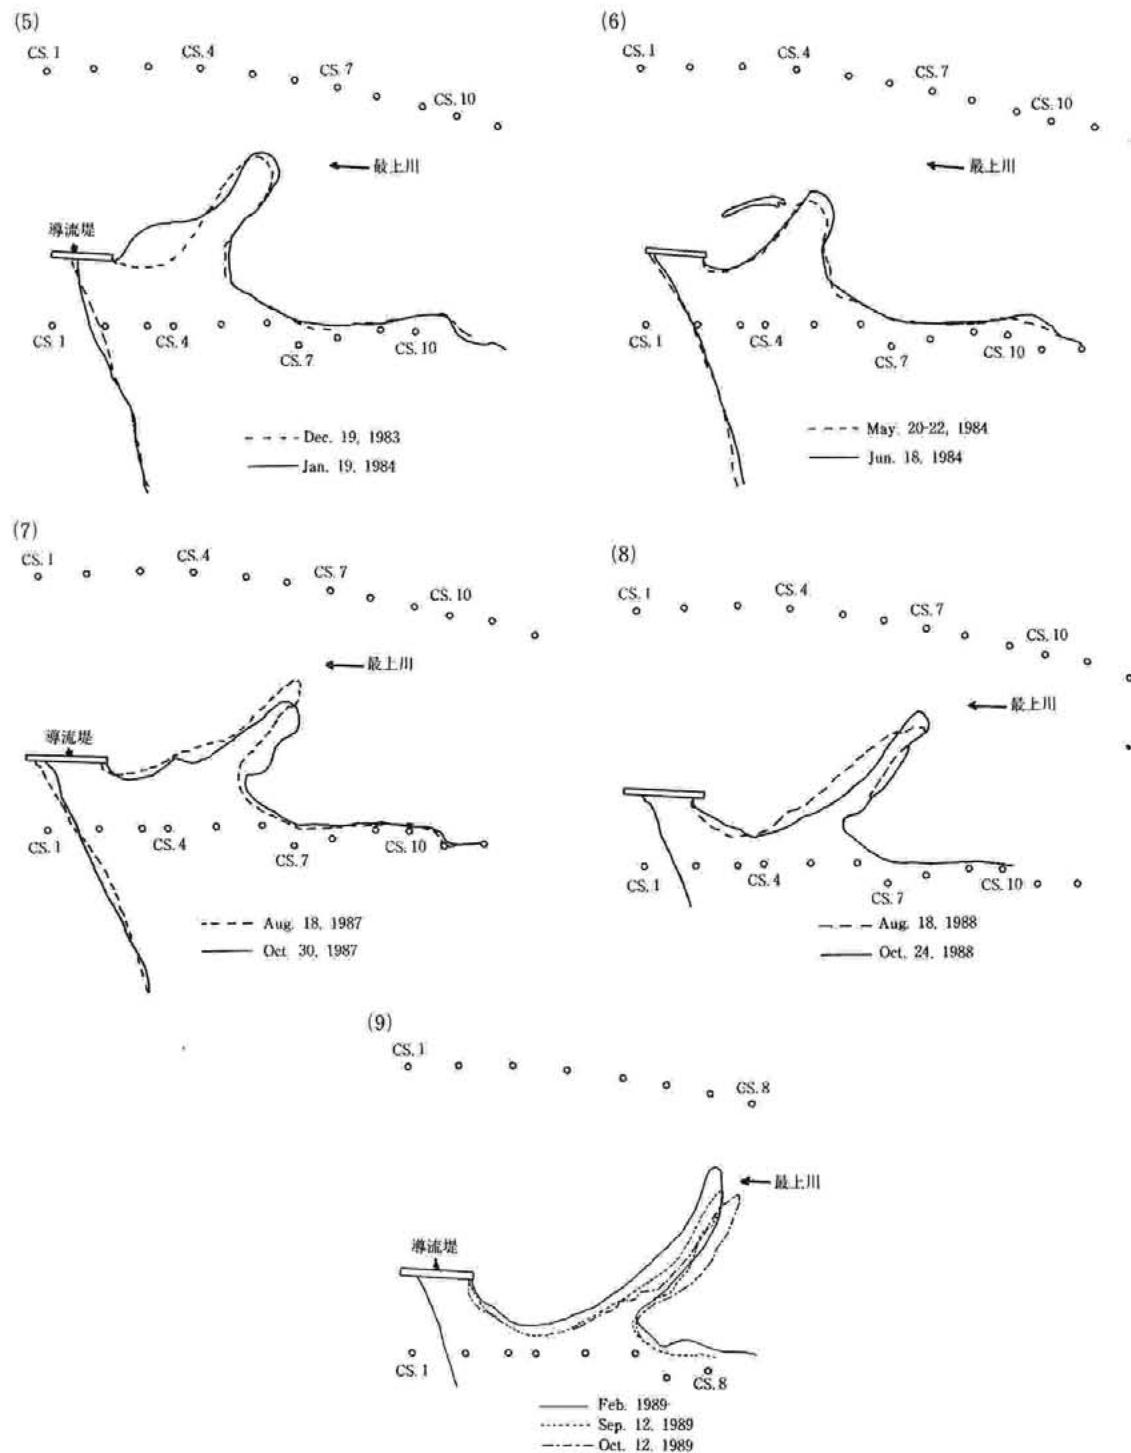
図-5 導流堤施工後の約10年間における河口砂州の汀線図(1)~(9)

図—5、6は導流堤施工開始後、約10年間における河口砂州の汀線図と深浅図の例である<sup>5)</sup>。1987年以前の汀線図と深浅図は建設省酒田工事事務所で作成したものを利用した。1988年以降の汀線図は、1989年2月の値を除くと、砂州に約20m間隔のメッシュを組み、その交点に木杭を打込んでこれらの杭を基点にして実測した値である。

図—5、6より次の傾向がうかがえる。①当初、砂州上流の左岸側CS.7からの一部上流の基準杭を移動したが、この付近の河道は現在のところはほぼ安定している。②導流堤施工開始後まもなく河口砂州は上流へ移動し始め、1984年頃から導流堤のつけ根部分から上流側への湾入が始まり、同時に砂州は上流に移動し、砂州先端直下流の最深部も上流に連動して1990年6月27日の出水まではこのような状況が進行してきた。1977年から1989年の12年間に砂州の先端はおよそ500m上流に移動している<sup>12)</sup>。これは導流堤により河道内への土砂進入が断たれ、河道内への侵入波に対してより安定した汀線形となろうとしたために生じた変化である<sup>4)</sup>。砂州は波の作用(砂州を越波)により上流へと移動しこれに伴って侵食区域も上流へと広がりを示している。なお、漂砂の実測は1968年、1971年、1972年に河口砂州の沖合200m、400m、600m地点で行われたが<sup>14)</sup>、導流堤施工開始後の実測は行われていないようである。また、導流堤のつけ根において汀線の湾入がみられる事例として十三湖<sup>15)</sup>等がある。③出水時におけるラッシュは側方侵食によるもので、砂州先端の河口幅は冬期に狭い。図—5からは読み取れないが現地踏査によると砂州先端形状は、河道に入った回折波や反射波によって鎌型になったり、出水時には舌状を呈したりして短期的時間スケールにおいても多様である<sup>16)</sup>。なお、冬期には西北西からの風が卓越し(図—8参照)、一方、砂州付近の最上川の流れは西北西に流下する関係にある。写真—5は河口への侵入波の状況を空中写真(建設省酒田工事事務所提供)でみたものである。

まず、砂州における砂粒径について示す。1988年10月26日砂州に打込んだ木杭付近の20個所で表面砂を採取し（砂州形状は図-5（8）参照）、フルイ分け試験を行い図-7に粒度分布を示した。中央粒径は0.92 mmであった。なお、1個所での砂採取量は700g程度で採取個所による粒径の差異を調べてみたが顕著な特徴はみられなかった。

さて、1988年8月18日に砂州の地形測量を行った後、しばらくの間は砂州先端部等の動きを除けば砂州形状はほとんど変化しなかったが、10月に入ってからの荒天で砂州を越波し砂州は上流に移動した（図-5（8）参照）。

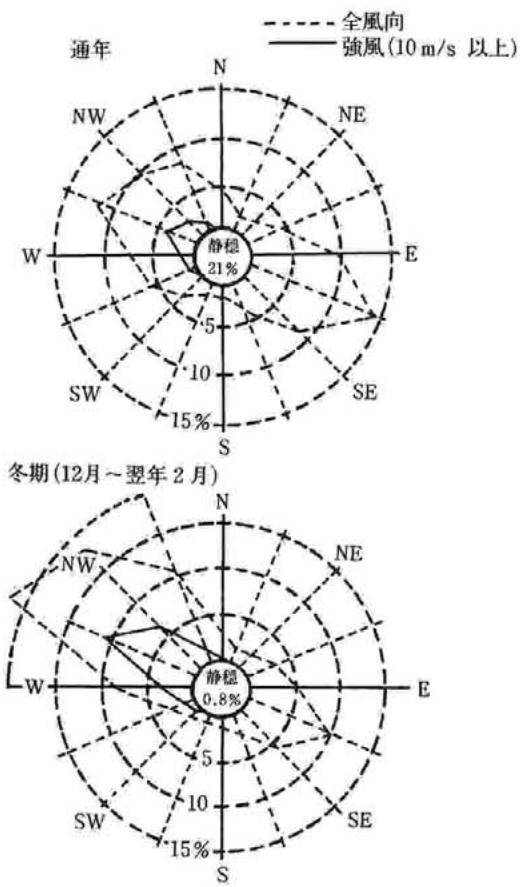
図-8 風況図(1975年1月～1984年12月)

次に、運輸省第一港湾建設局酒田港工事事務所による風況図と月最大の有義波高と月平均の有義波高の図を図-8、9に示した<sup>13)</sup>。風観測所は河口より約1

km 上流の最上川寄りの酒田港内である。また、波高的観測は酒田港の沖合（-20.4 m）である。図-8によると、10 m/s 以上の強風はN-W方向でその大半が冬期である。冬期における頻度の高い風向は西北西からである。また、図-9によると、波高は冬期に大きい値となっている。

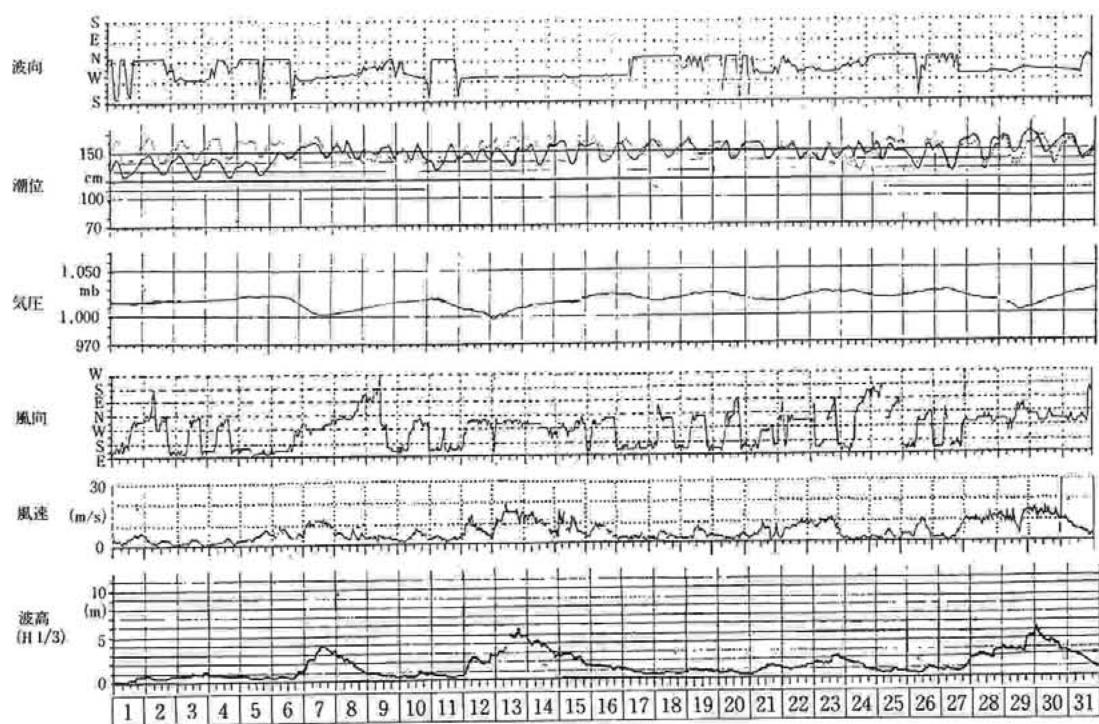
図-10 波高(H1/3)と波向、潮位、気圧、風向、風速の関係(1988年10月)

10月における波向、潮位、風向、風速、有義波高（H1/3、以下単に波高と呼ぶ）を図-10に示した。この図は運輸省酒田港工事事務所による1時間ごとの速報値を図に示した1例である。潮位、気圧の観測所は先の風観測所とほぼ同じであるが、波向、波高は酒田港の沖合（-45 m）に最近設置された波浪観測塔における値である。図-10によると、10月の7日、13～14日、29～30日に4～6 m の波高が観測されている。8月18日から9月末までの間には1 m 程度の波高が2日間みられただけで海面は静穏であったから、砂州の上流への大幅な移動は、波浪観測塔の波高値だけでいえば約5 m 以上の波高の場合に生ずるということである。図-10において波高の大きい7日、13～14日、29～30日における波向、気圧、風向、風速を波高に対

応させてみると、上から順に波向はN～W方向で気圧も前後に比べて低く、風向もN～W方向で、風速も前後と比べて10～15 m/sと大きくなっている。波高の大きさによく対応している。潮位変化は40 cm位で、実線が実測潮位、点線が推算潮位であるが、波高との顕著な相関はみられなかった。

このように、導流堤のつけ根から湾入り砂州が対岸に向い張り出している段階における最上川河口砂州の上流への大幅な移動は、砂州を越波（越流）しての移動であることがわかった。換言すると、砂州を越波しない程度の波高では砂州の海側地形は幾分変わるもの砂州の上流への大幅な移動はみられないということである。

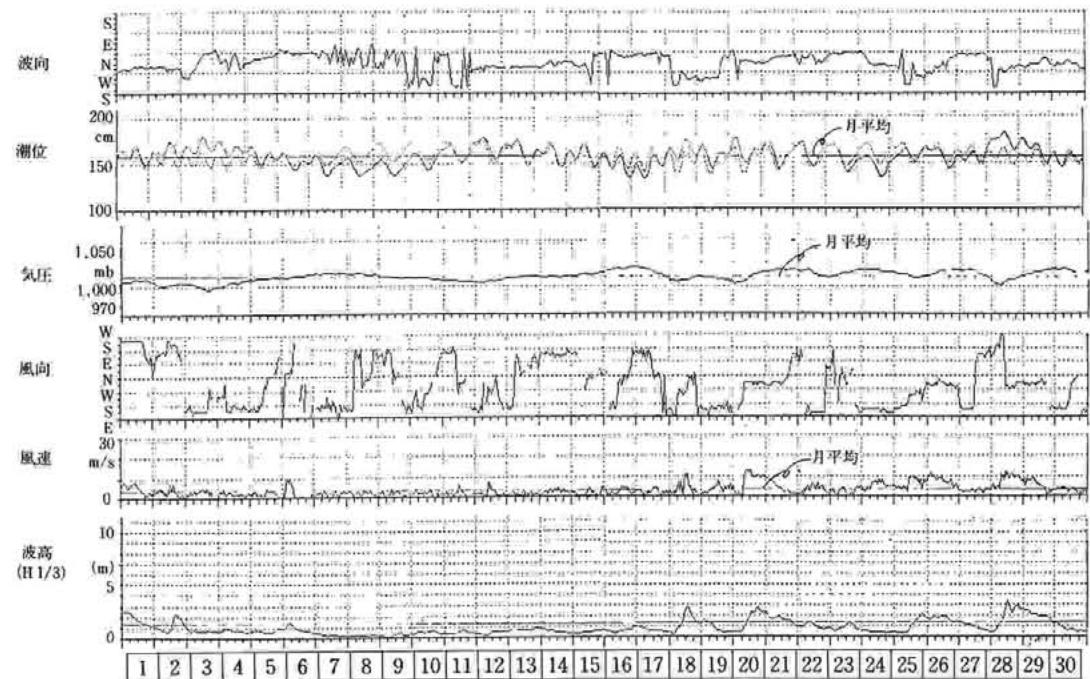
図-11 波高(H1/3)と波向、潮位、気圧、風向、風速の関係(1989年9月)

図-10と同様に1989年9月の波高等の速報値を図-11に示した。図-11において波高が3 m程度なのは18日、20日、28日で、波高3 m程度に対し、波向と

風向はN～W方向で、風速は10 m/s位、気圧は前後に比べて低くなっている、図-10と同様に波高の大きさによく対応している。

ところで、1989年9月12日に砂州の地形測量を行った際に、図-12の\*印の浜崖の鉛直面に20～30本の蠟燭が露出していた。9月21日に踏査したところこれらの蠟燭は流下し砂州上等に散在していた。蠟燭の流下は図-11に示した18日と20日の波浪によるものであるが、この程度の波では砂州の大幅な移動はみられなかった。なお、1988年10月から1989年9月までの1年間における図-10、11と同様の月ごとの図によると、波高が5 mを越えた延日数は6日間でその内の5日間は1988年11月～1989年1月に発生しており、他は4月17日に発生していた。風速はいずれも約20 m/sであった。単年の資料ではあるが砂州の本格的な越波は冬期に多く、このことは図-9からも推察しうるところである。

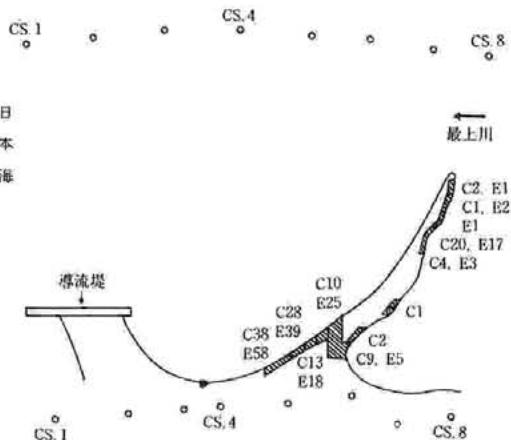
図-12 蠟燭の流下位置(1989年9月22日)

占めた長さ約25cm、上端直径約4.5cm、下端直径約3.0cmのものと長さ約19cm、上端直径約3.5cm、下端直径約2.5cmの2種類について取扱った。前者の蠟燭をC、後者の蠟燭をEとして拾い集めた位置を図-12に示した。図中の数字は本数を示している。図-12によると、当初\*印の浜崖面にあった蠟燭は、導流堤側には全くみられず、砂州のつけ根付近に一部打上げられ、砂州においては砂州の上流側に位置していた。これは、砂州の海側では波浪時において碎波を伴いながら砂州先端方向への流れが顕著であることを裏付けていると思われる。また、砂州の上流側においても蠟燭が位置していない区間が2個所みられる。砂州の海側の前浜勾配に対して砂州の背後の斜面勾配は緩いが<sup>6)</sup>、その頂部標高には幾分違いがあった。砂州の頂部標高（砂州の海側と上流側の汀線に対しほば直角の断面での頂部標高）は、近辺の標高に比べて緩い変化ではあるが約20cm程度低いところが2個所あった。これが影響して図-12のところに蠟燭が位置したものと思われる。また、この砂州頂部標高の違いはIV.に示す1990年6月27日の出水時における砂州越流の順序と深く関わっていると思われる。

の循環域が形成されていることがわかる。また、砂州の海側（導流堤のつけ根から湾入している上流側）の流向は図-12の蠟燭を用いての推測結果と一致している。図-14は、1989年3月7日の時の河川断面を示したもので、砂州先端付近の左・右両岸の法勾配は急であるが砂州から上・下流に遠ざかるに伴って左岸側の法勾配は緩になり、CS.4 断面では平坦面がみられる。これらの河床地形は図-6(5)からもうかがえるところである。

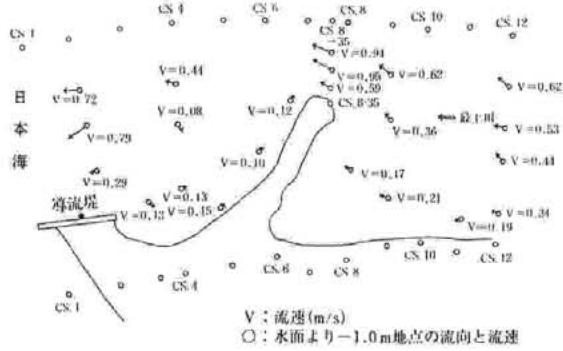
図-13 砂州周辺における流向・流速の測定  
(1989年3月7日)

収集した蠟燭を用いて砂州の海側の流況を推測したが、砂州の周辺における流向・流速の測定が1989年3月7日に建設省酒田工事事務所によって行われている。この日は風向はS-E、風速2~5m/sであり、水面は割合に静穏であった。1例を図-13に示した。図-13によると、砂州先端の最小河口幅付近では流速は大であるがこの先端部を境にして上・下流に緩流速

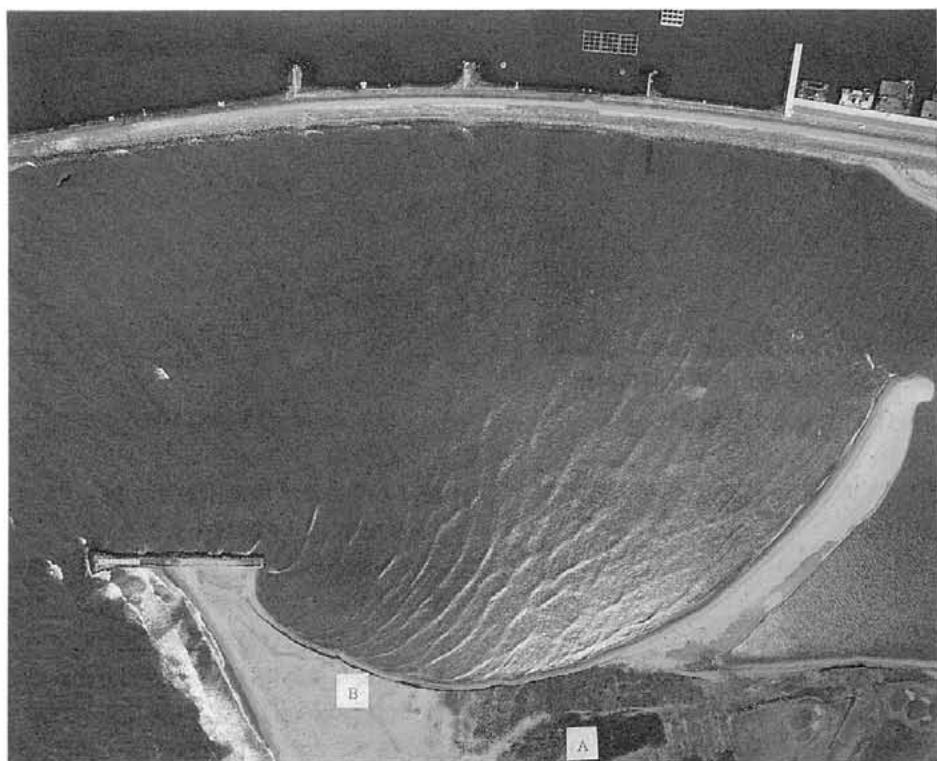
写真—6 最上川の河口砂州(1990年3月14日撮影)

写真-6は、1990年3月14日、上空約 600m からラジコンによって撮影したもので、右下にはゴルフ場

(河川敷) が写っている。6月27日の出水以前の現地踏査は4月4日、5月7日に行った。写真-7は、5月7日に T.P. 約 10m である写真-6 の A 地点から写したものである。写真-7より砂州は対岸に向い大きく張り出している状況がわかる。また、写真-8は汀線の湾入した写真-6 の B 地点の水際から写したもので砂州が写真の左側およそ半分に写っている（砂州先端までは写っていない）。写真-9は、砂州の先端

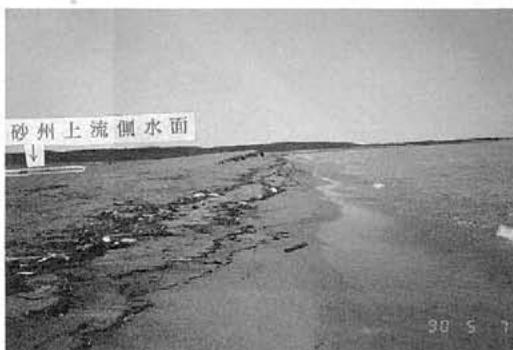
写真一9 砂州先端付近(汀線の湾入側)からみた砂州  
(左岸) (1990年5月7日撮影)

付近（汀線の湾入している側）から砂州（左岸）を写したもので砂州が大きく張りだしている状況がわかる。

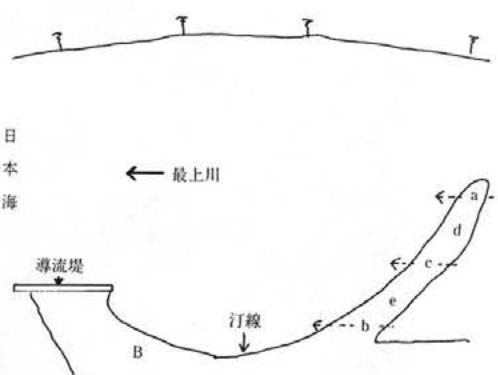
図一5 河口砂州の模式図

6月28日に聞き取り調査を行ったので、まずその結果について示す。6月27日（水）には導流堤工事の段取り作業のため5人が1日中作業を行っていた。作業は写真一6のB地点にある作業小屋付近で行われ、2人の作業員がこの日の砂州の挙動を観察していた。図一15の模式図を用いて説明する。

6月27日、朝8時前に作業小屋に到着した。この時点では図一15のa地点つまり前日の砂州の先端から約10m位侵食されていた。砂州の上流側全体が水が盛り上がっているようにみえた。12時すこし前に図一15のb地点（左岸側から約10m位のところ）から越流し、14時30分頃aとbの中程のc地点のところからも越流した。そして、dの砂が流下し、17時頃の現場を

離れる時にはeの砂がわずか残っていた。6月28日（木）の朝にはeの砂は全くなかった。

このように、図-15を用いて模式的に示したような順序で砂州の越流を伴っての砂州フラッシュがドラステックに10時間程度で行われたのである。しかし、なぜ砂州の越流は砂州のつけ根付近と砂州の中程から越流したのであろうか。砂州の上流部では左岸側から京田川が合流し、また、最上川の河口に連なる本川下流部河道はほぼ直線的なので砂州のつけ根付近が水衝部となることは考えにくく、聞き取り調査においても左岸側への偏流は観察されていない。砂州頂部標高には緩やかな変化はあるが差異がありこれが主な原因となって砂州頂部標高の低い2箇所から越流したと考察される。なお、フラッシュ前の現地踏査によると、砂州のつけ根付近では既存の接続する地形に対し20cm程度の顕著な段差が砂州のつけ根の全長にみられ、ま

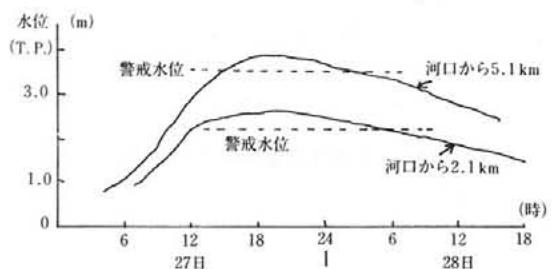
図一6 1990年6月27日出水時の水位変化

次に、下瀬（河口から2.1km）と両羽橋（河口から5.1km）地点における水位変化を図一16に示した。両羽橋地点でのピーク流量は $4,397.9 \text{ m}^3/\text{s}$ （6月27日18時）である。図一16によるとピーク流量に達する以前

に既に砂州はほぼフラッシュされている。なお、図-15の砂州のb地点を越流する直後の12時が干潮位であり、ピーク流量時の18時が満潮位となっている。図-17は1969年8月8日洪水時の水位変化であり<sup>1,3)</sup>、図-16、17を比較すると、水位も低くかつピーク流量も少ない1990年6月27日の状態で砂州を越流しての砂州フラッシュとなっている。

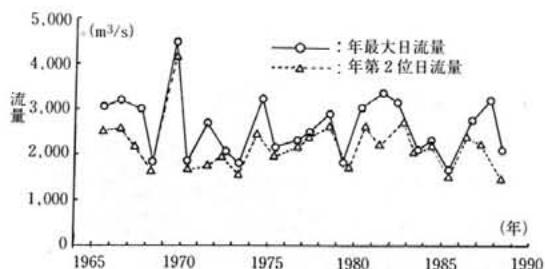
図-18 年最大日流量、年第2位日流量の経年変化

図-18には、砂越地点（河口より約11.0km）における年最大日流量、年第2位日流量を示した。1990年6月27日の出水時は、砂越地点でのピーク流量は4,591.5m<sup>3</sup>/s（6月27日17時）で、ここ約20年間では1969年8月8日に次ぐ程度の出水量と思われる。

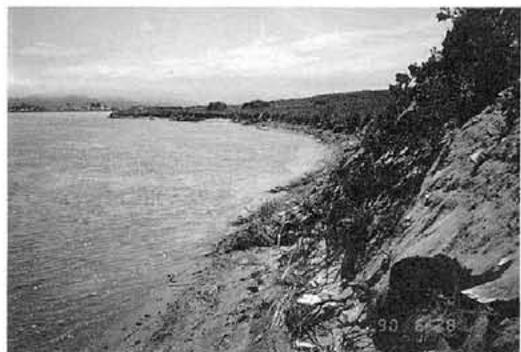
写真-10 汀線の湾入部からみた砂州フラッシュ後の状況(1990年6月28日撮影)

写真-10は6月28日に写真-8とほぼ同じ地点から撮影したもので、まだ中州はあらわれていない。写真-11は6月30日に撮影したもので（写真-10の撮影地点より上流側から写す）、減水に伴い中州（島）があらわれている。この中州は左岸側から約40m離れたところに位置し、流下方向に対する長さは約40mである。

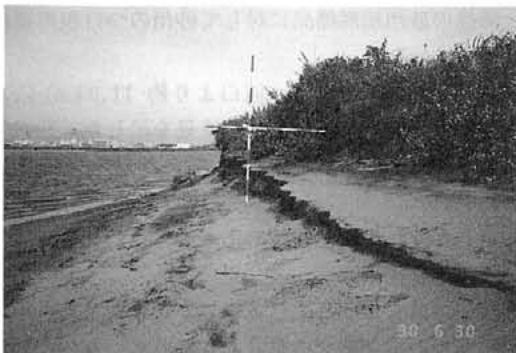
写真-12 砂州フラッシュ後の下流側の移行部  
(1990年6月30日撮影)

ら写した写真-12はフラッシュ前の地形との接続の関係から上流に向い次第に浜崖が形成されている状況である（このような接続部分を単に移行部と呼ぶ）。写真-13は砂州のつけ根の中央付近のもので、浜崖の高

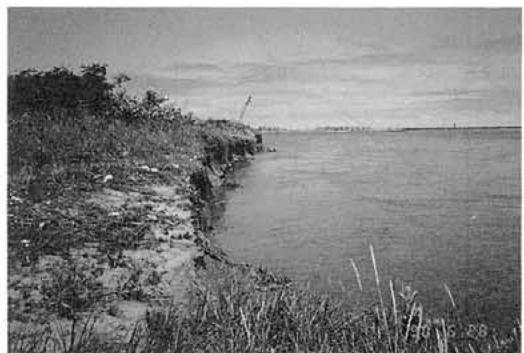
写真-15 砂州フラッシュ後の上流側の移行部  
(1990年6月28日撮影)

写真-15は、6月28日に上流側の移行部を上流側から写したものでまだ出水が続いている。写真-16は、6月30日に浜崖の下から上流側の移行部を写したもので、横方向のポールの高さは今回の出水でゴミが付着した高さである。この横方向のポールの高さと写真-12付近でのゴミの付着高さとの差、つまり砂州の上・下流の最高水位の差はおよそ0.8mであった。

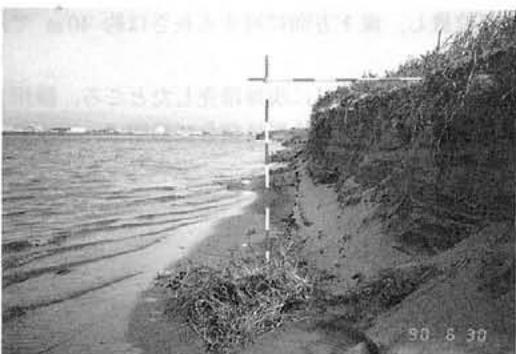
写真-13 砂州フラッシュ後の砂州のつけ根の中央付近(1990年6月30日撮影)

さは約2mあり浜崖部分は導流堤に向いほぼ直線であった。写真-14は上流側の移行部である。

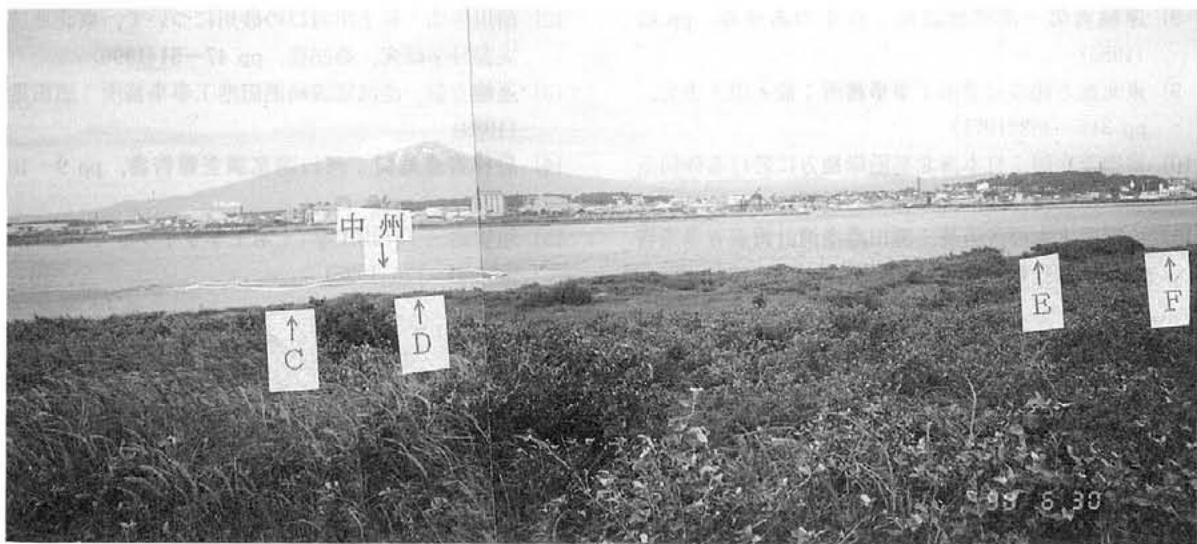
写真-17 砂州フラッシュ後の状況(1990年6月30日撮影)

写真-17は、上・下流側の移行部にポールをたて、写真-6のA地点から写したものである。写真-17のCからD地点間は下流側の移行部で実測では長さ約12.5m、DからE地点間は砂州のつけ根中央で長さ約64m、EからF地点間は上流側移行部で長さ約20mである。そして、この写真-17のCからFの位置（砂州のつけ根）は、写真中の右岸の建物等を目印にして写真-7等と比較したところ、約3ヶ月の間でほとん

ど変わっていないことがわかった。

このように、砂州フラッシュ後の左岸側の地形は導流堤に向いほぼ直線の浜崖を形成していた。また、1990年6月27日出水時における砂州の上・下流の最高水位の差は約0.8mであった。
