第26回 最上川水系流域委員会 置賜圏域・村山圏域河川整備計画 (知事管理区間) の変更

令和3年12月10日
山形県県土整備部河川課

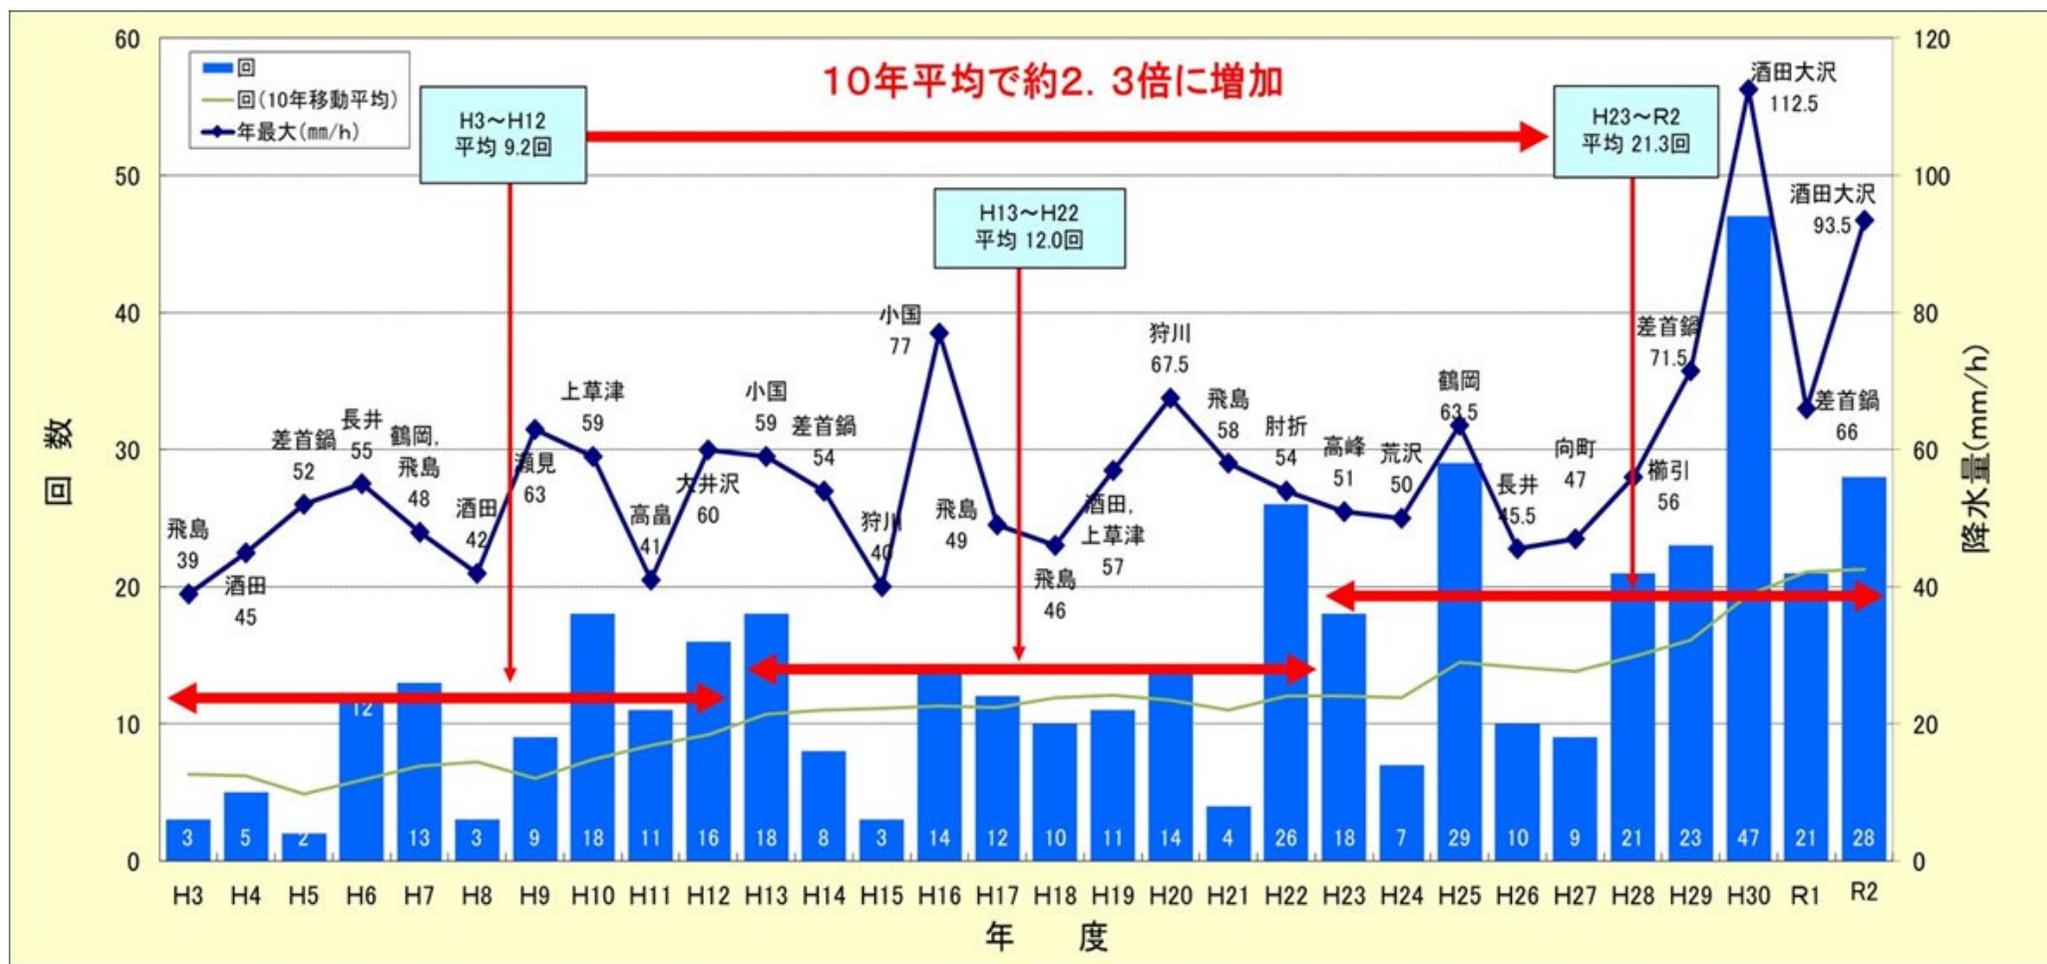
近年の降雨の状況について

- ◆平成30年8月豪雨、令和元年東日本台風や令和2年7月豪雨など、県内では毎年のように**甚大な浸水被害が頻発**している
- ◆地球温暖化に伴う気候変動等により、**今後も記録的な集中豪雨や災害が多発することが懸念**される

※1 1時間降水量30mm以上の発生回数を集計

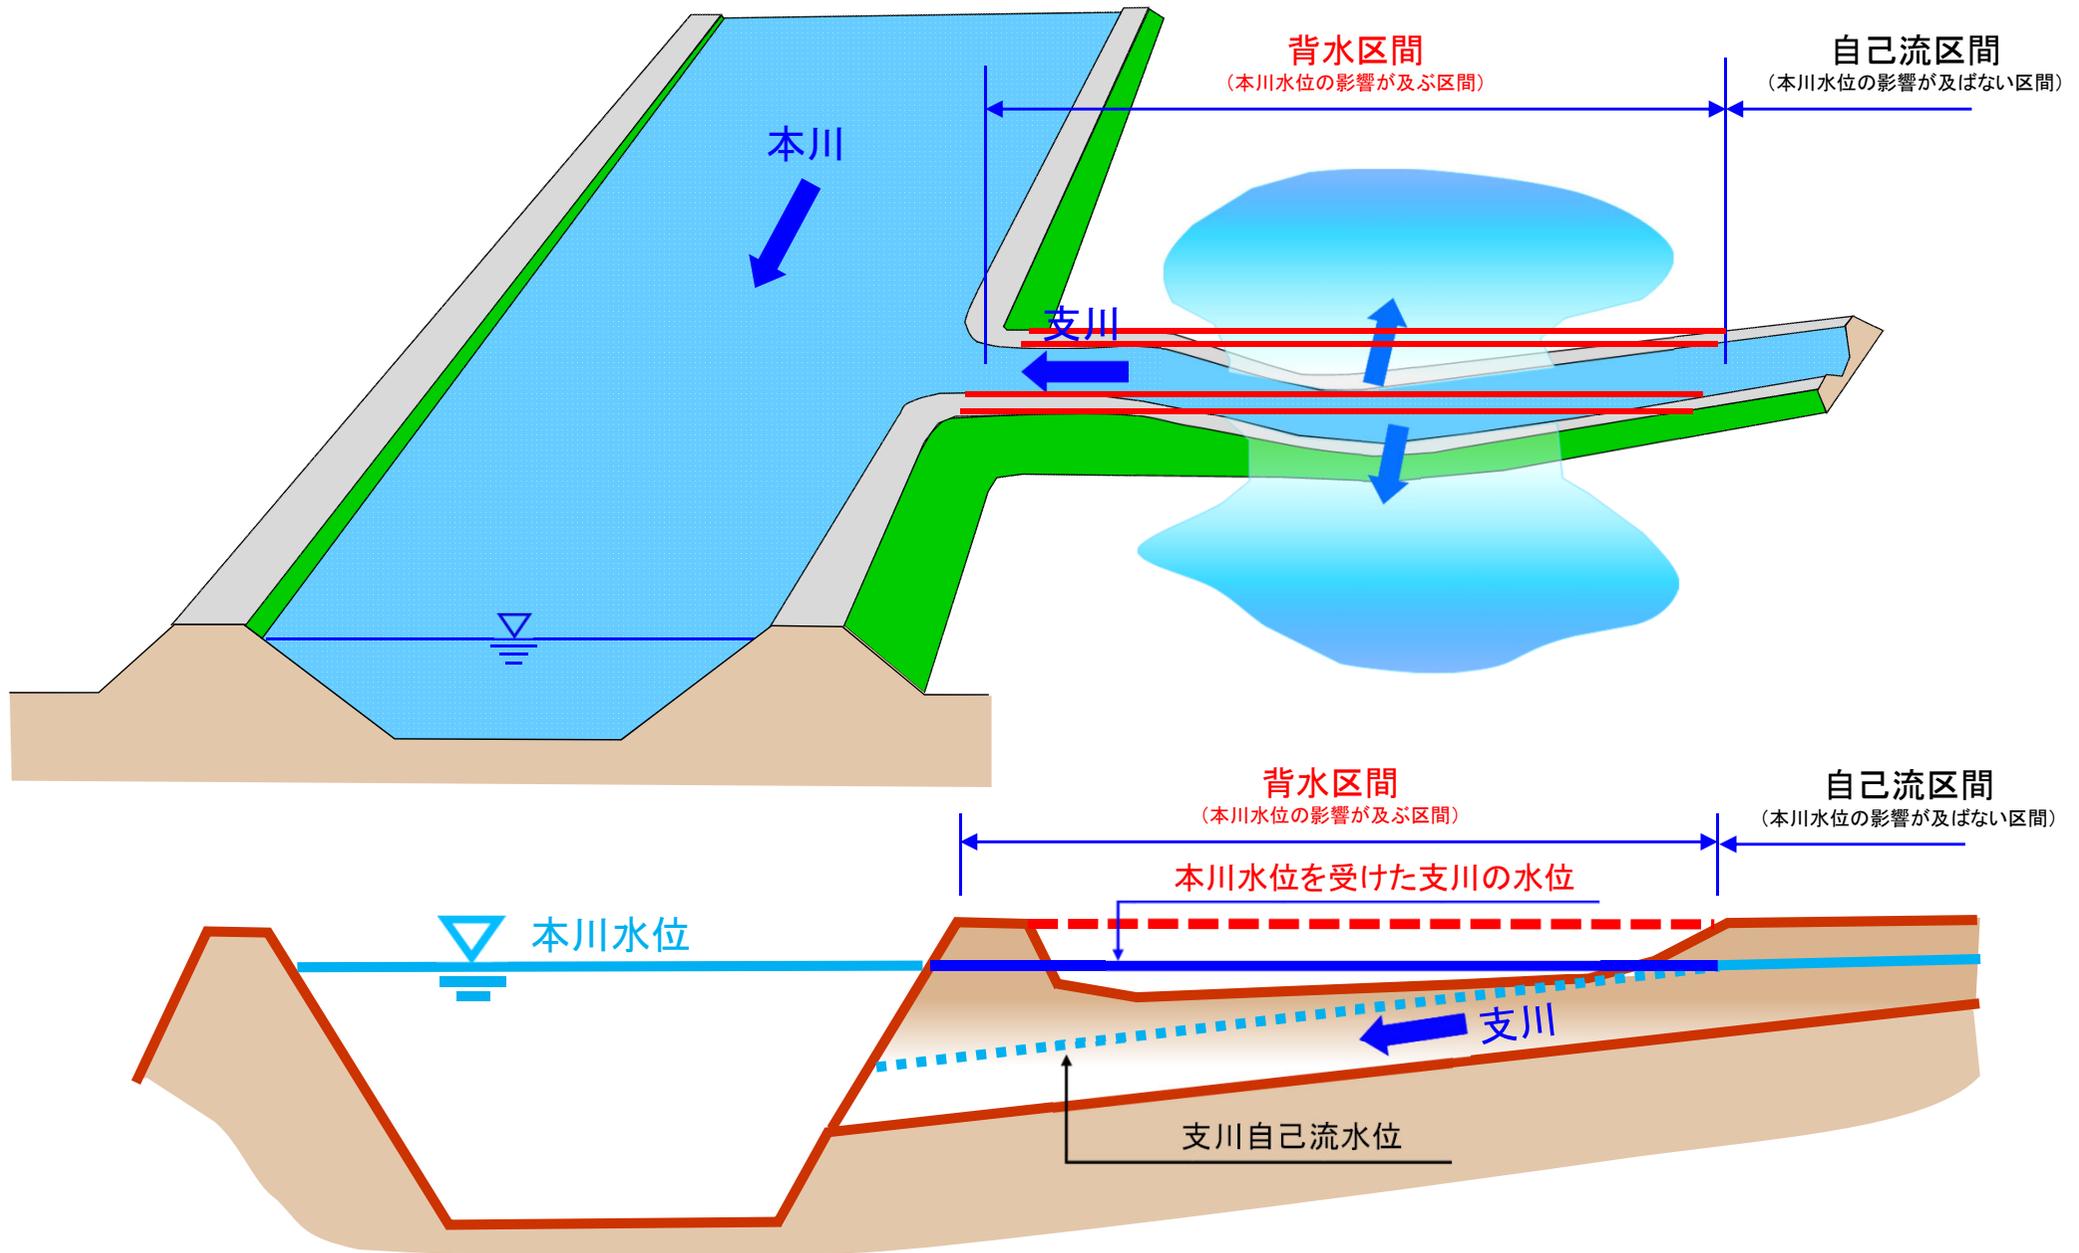
バックウォーター現象のイメージ

バックウォーター現象

通常時
・支川からの水は本川に合流

増水時
・本川の水位が上昇し、本川に支川の水が流れにくくなり、支川の水位が上昇
・水が滞留しさらに水位上昇
堤防決壊・越水

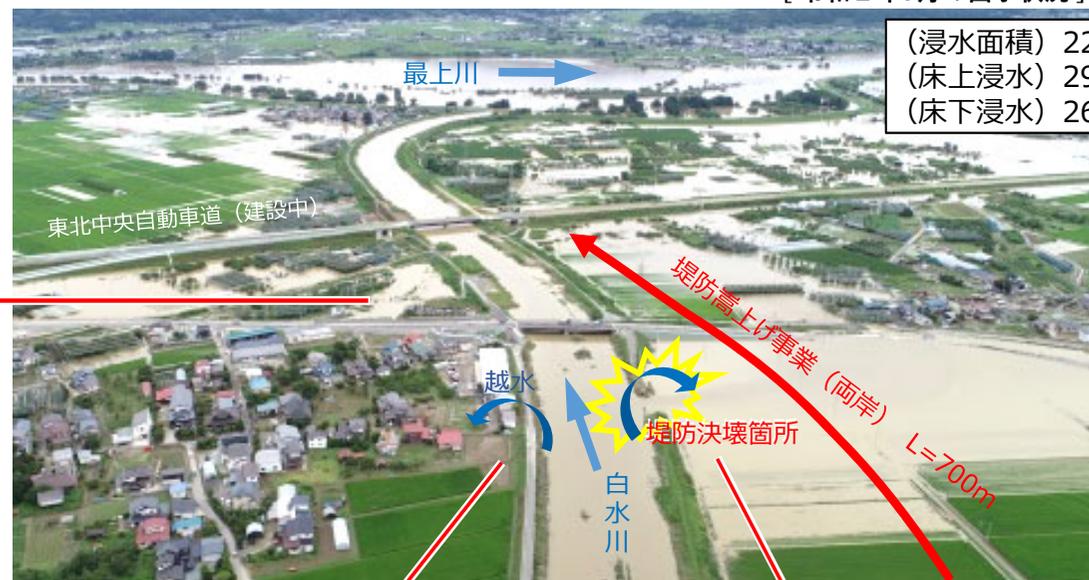
堤防嵩上げ工事の施工状況

- ✓ 令和2年7月豪雨では、最上川本川のバックウォーターの影響により、越水や堤防の決壊による大規模な浸水被害が発生
- ✓ 堤防決壊箇所については、公共土木施設災害復旧事業により5月末に復旧が完了
- ✓ 「防災・減災対策等強靱化推進費」等を活用し、堤防を最上川本川と同じ高さに嵩上げする工事の今年度完了を目指す

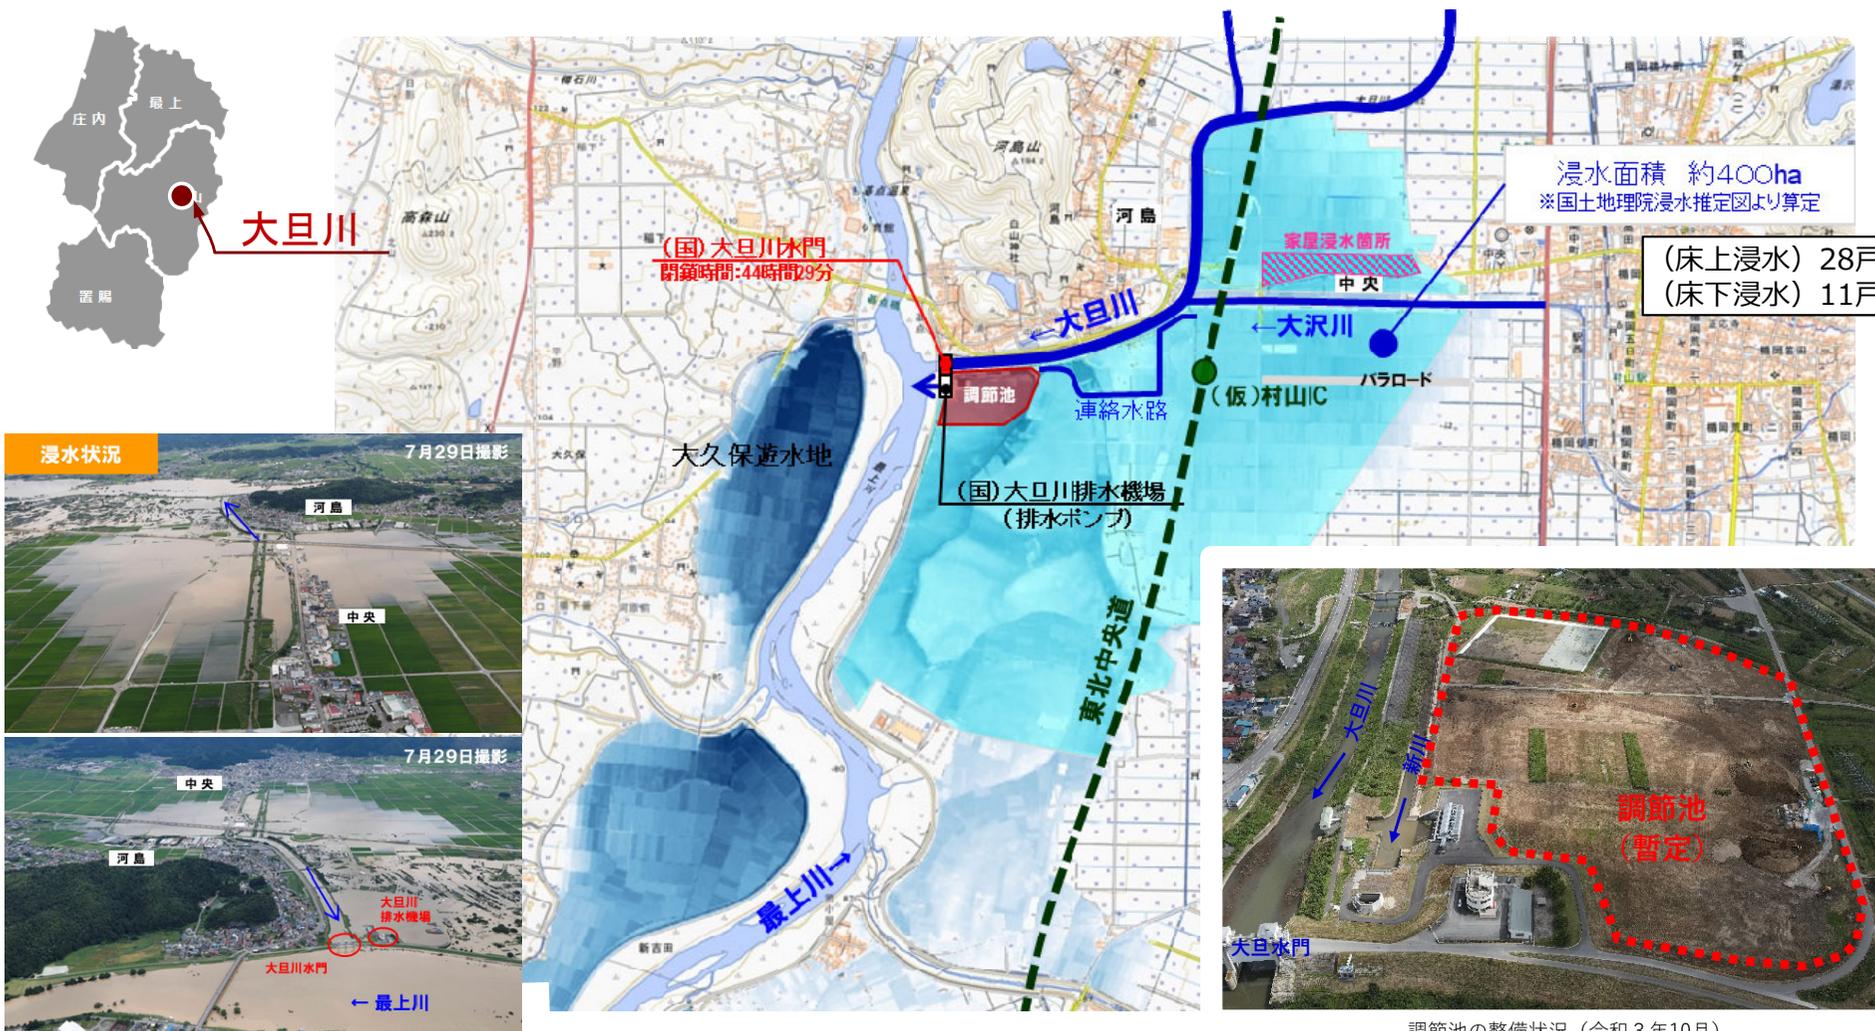
調節池の整備状況 (令和3年10月)

- ✓ 令和2年7月豪雨を始めとした豪雨により、広範囲に渡る浸水被害が発生
- ✓ 平成19年に「大旦川流域の総合的な治水対策に関する検討会」を組織し、国、県、市がハード・ソフト一体となった取組みを推進
- ✓ 県では、大旦川とその支川で堤防整備等を進めるとともに、洪水を一時的に貯める「調節池」を整備中

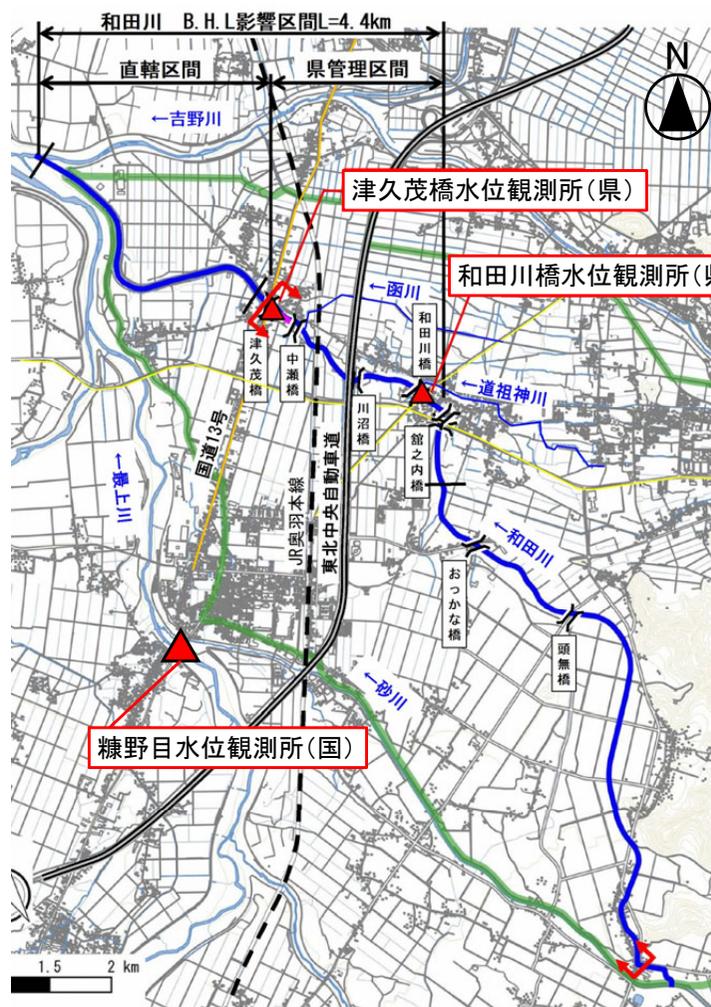
【和田川流域と水位観測所位置図】
【令和元年台風19号の水位波形】

- 和田川の観測水位(危機管理型水位計)「津久茂橋」では、10月12日20時頃に避難判断水位を突破し、その後2時間後の22時頃に氾濫危険水位を突破した。
- 実績ピーク水位は、降雨ピーク6時間後(13日4:00)となり、氾濫危険水位を約1.0m超過した。

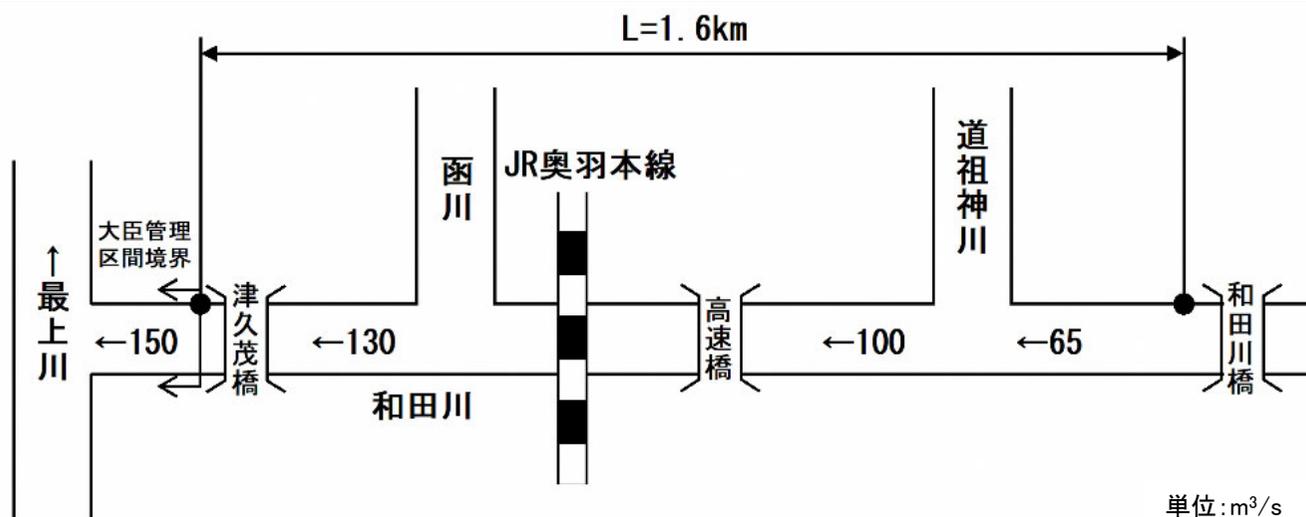
■流量配分図

最上川合流点上流2.4km(国道13号津久茂橋下流)から和田川橋下流までの1.6km 区間

- 1) 河道の整備
 - 最上川の背水(バックウォーター)に対応するために、築堤及び河道掘削を実施する。
- 2) 配慮事項
 - 河道部分については、現在の良好な河川環境を可能な限り復元する。

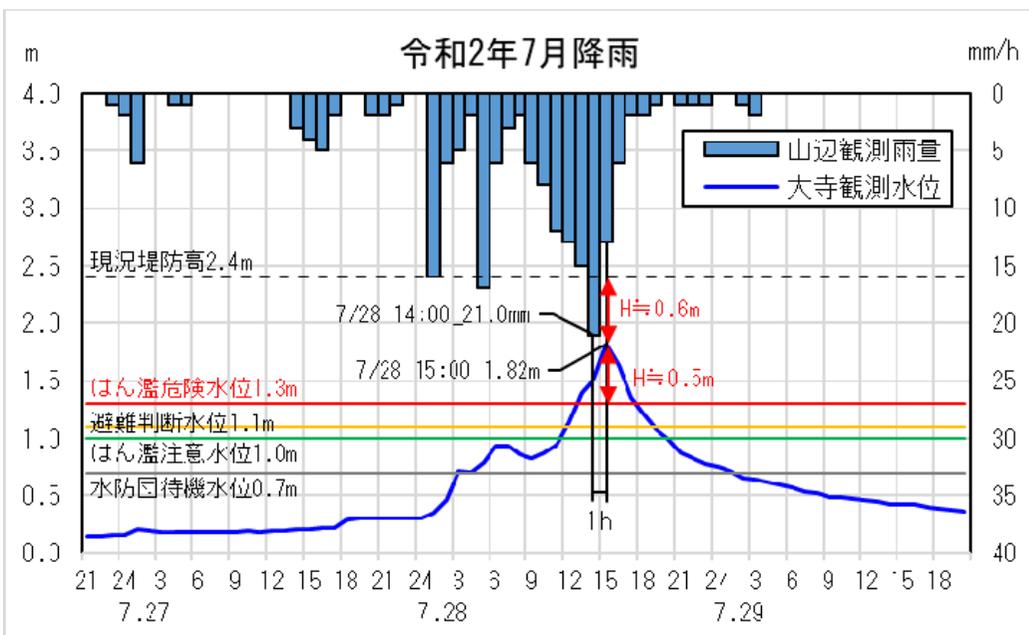
【令和2年7月洪水の水位波形】

- 小鶴沢川の観測水位「大寺水位観測所」では、7月28日12時頃に避難判断水位を超過し、その後1時間後の15時頃にははん濫危険水位を超えた。
- 実績ピーク水位は、降雨ピーク1時間後(28日15:00)となり、はん濫危険水位を約0.5m超過しており、観測所の下流では越水氾濫が生じた。

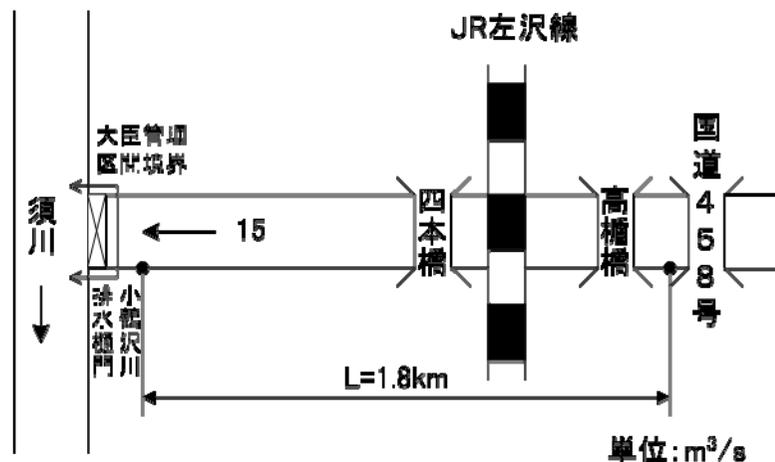
■流量配分図

最上川合流点上流0.2km地点から上流1.8km区間

- 天井河川を解消し、流下能力を向上させるために、河道拡幅及び河道掘削を実施する。

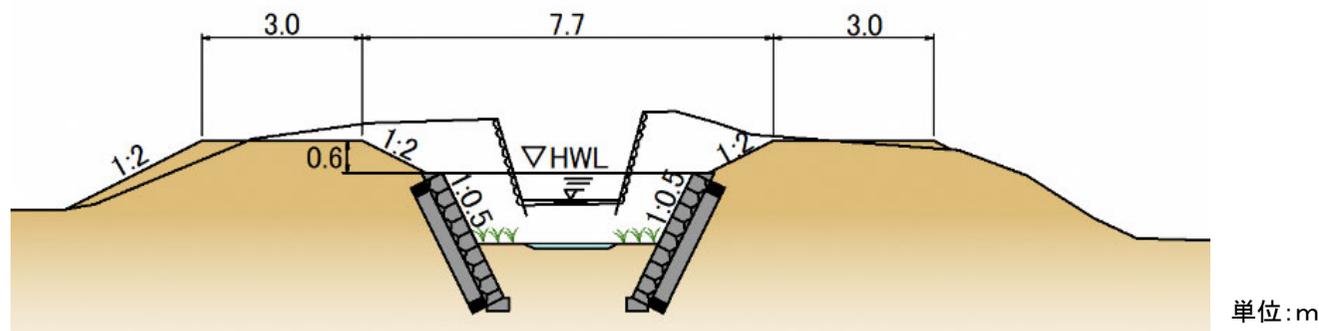
■代表断面イメージ

- 河道部分については、現在の良好な河川環境を可能な限り復元する。
- なお、護岸工については、自然に配慮した護岸を施工し、植生の復元に努める。

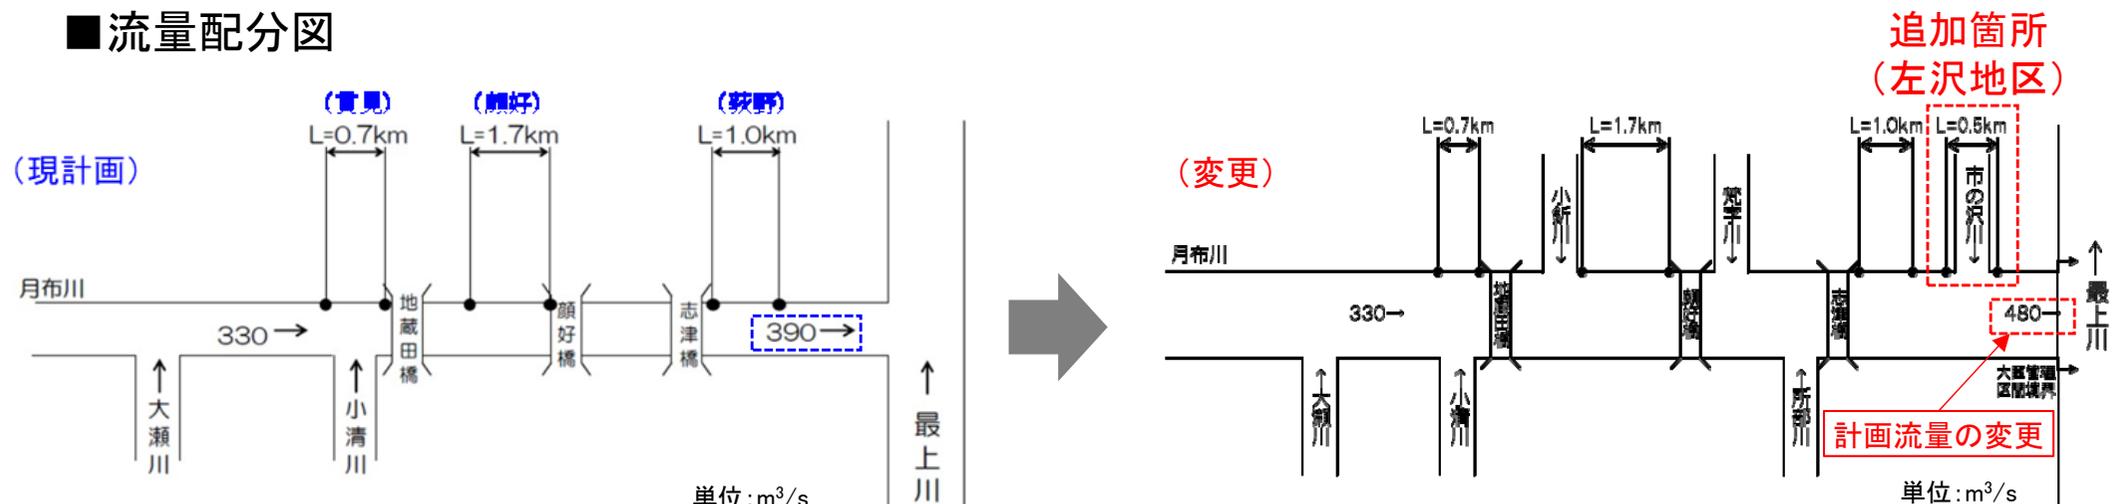
■ 流量配分図

最上川合流点上流 0.2km地点から上流0.5km区間

- 最上川の背水(バックウォーター)に対応するために、築堤整備を実施する。

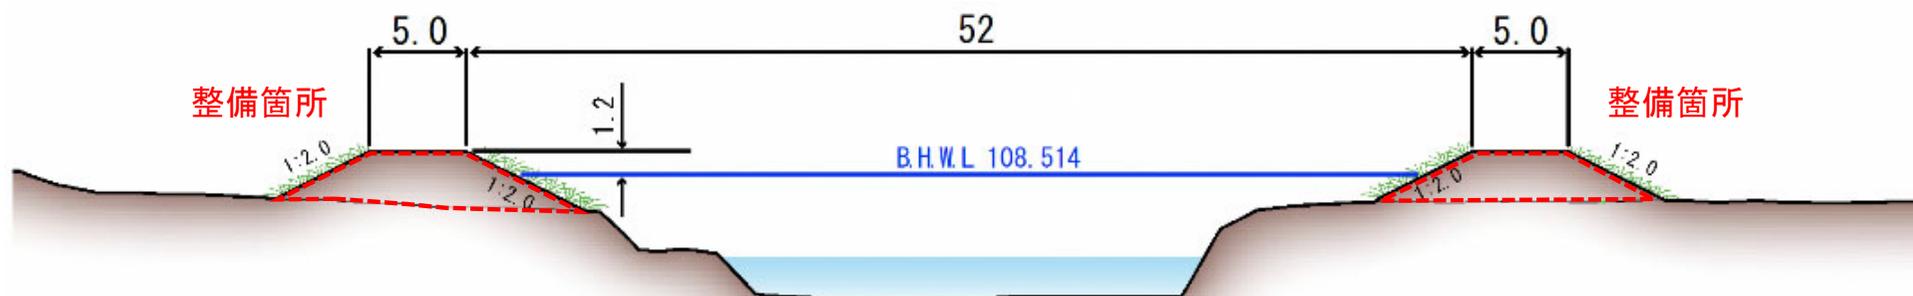
■ 代表断面イメージ

- 河道部分については、現在の良好な河川環境を可能な限り復元する。
- 重要文化的景観に配慮した河川整備を実施する。

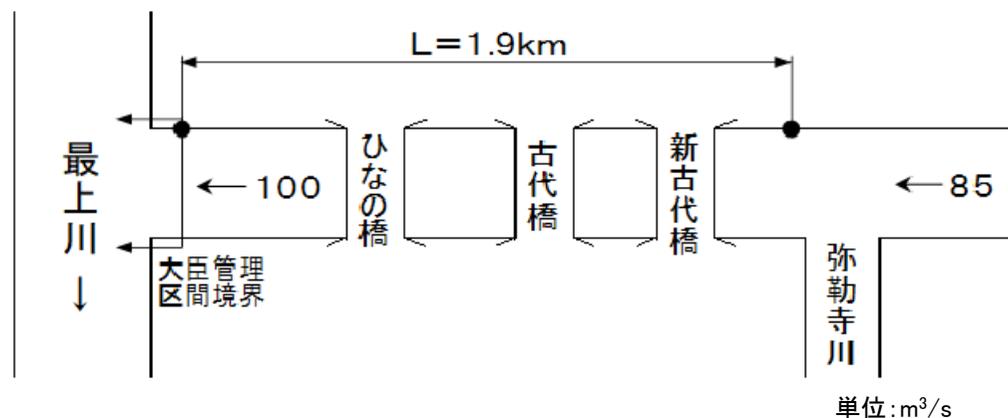
■流量配分図

最上川合流点から上流1.9km区間

- 1) 河道の整備
 - 最上川の背水(バックウォーター)に対応するために、築堤整備を実施する。
- 2) 配慮事項
 - 河道部分については、現在の良好な河川環境を可能な限り復元する。
 - なお、護岸工については、自然に配慮した護岸を施工し、植生の復元に努める。

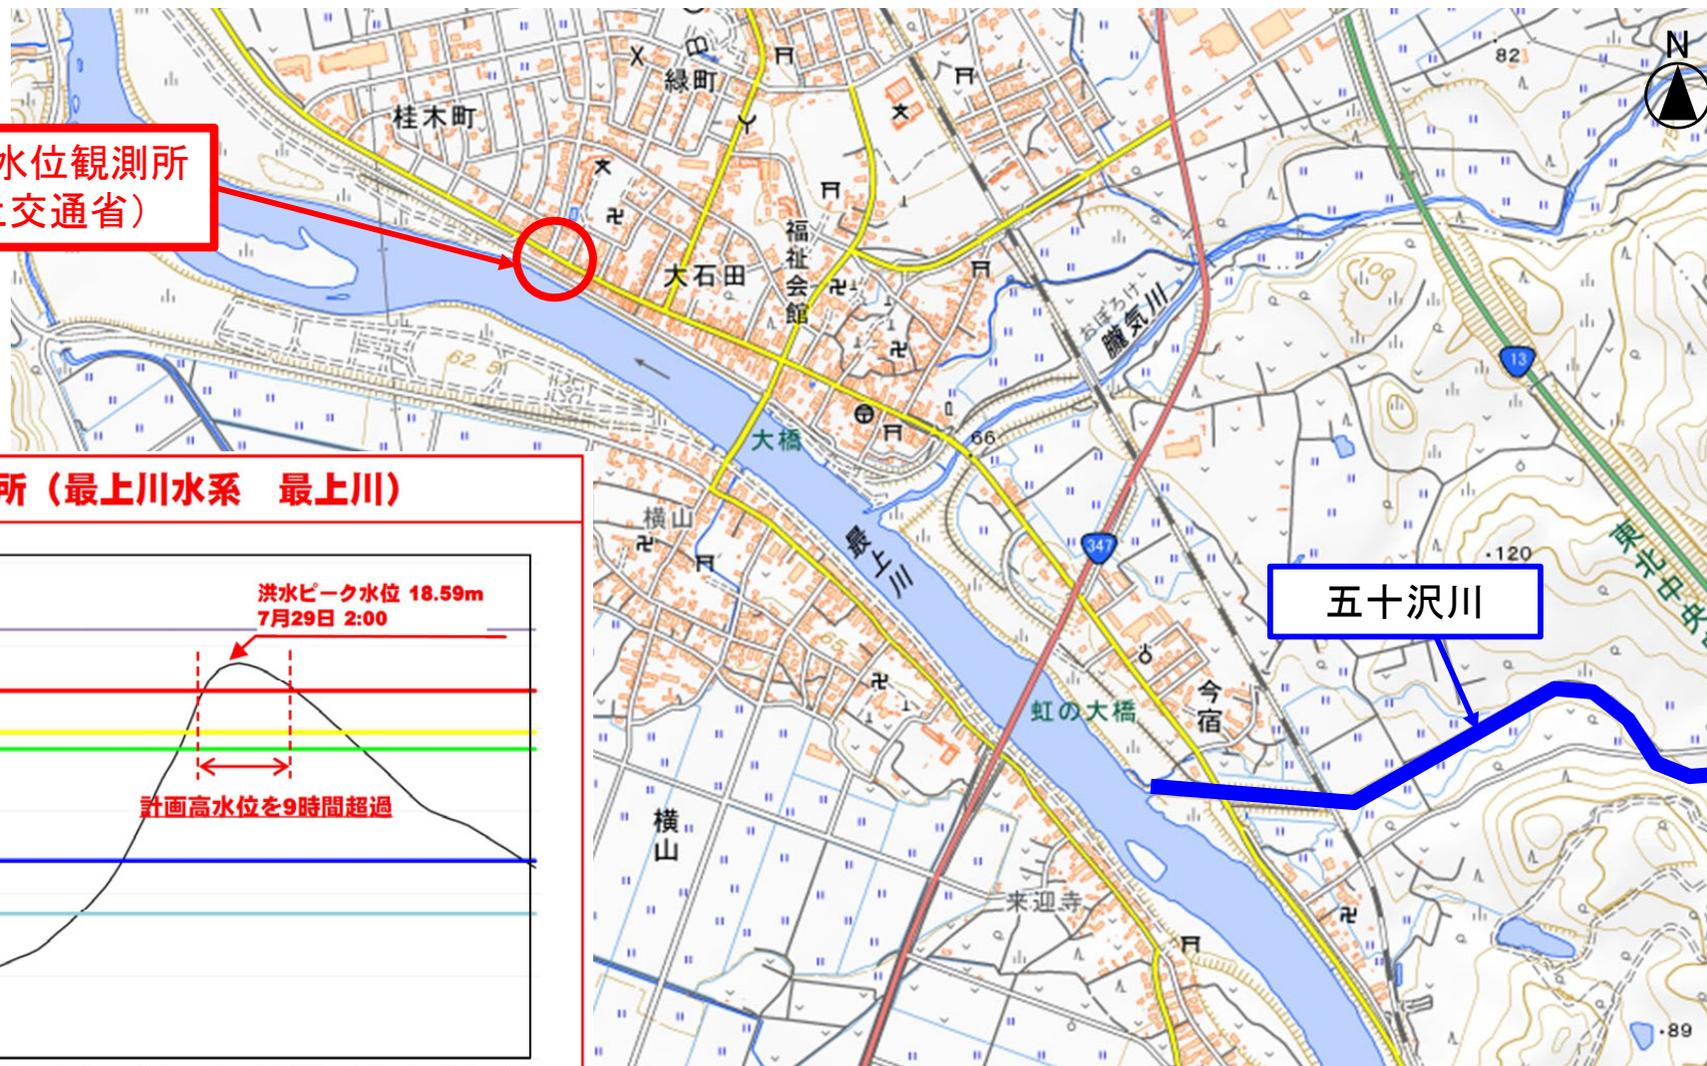
大石田水位観測所 (最上川水系 最上川)

- 五十沢川には、水位計が設置されていないが、合流する最上川の「大石田水位観測所」データでは、避難指示の発令判断の目安とする「氾濫危険水位」を超えたうえ、河川の設計上の最大水位を9時間にわたって超過した。

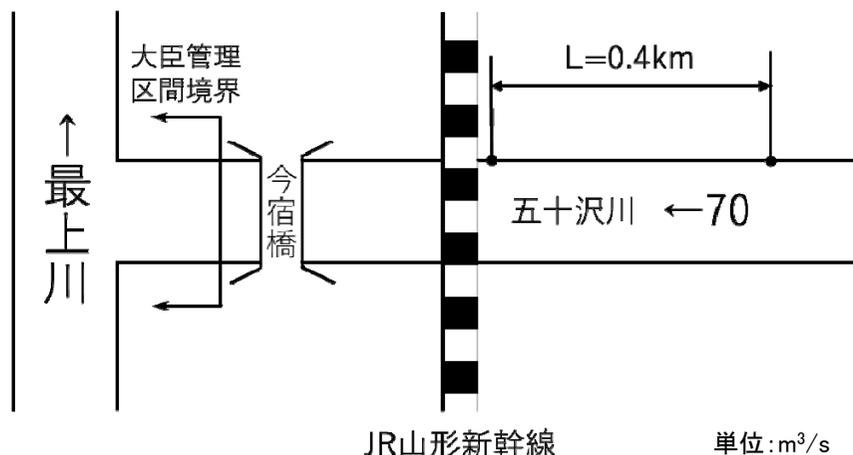
■流量配分図

最上川合流点上流0.3km(JR橋)から上流0.4km区間

- 1) 河道の整備
 - 最上川の背水(バックウォーター)に対応するために、築堤整備を実施する。
- 2) 配慮事項
 - 河道部分については、現在の良好な河川環境を可能な限り復元する。
 - なお、護岸工については、自然に配慮した護岸を施工し、植生の復元に努める。

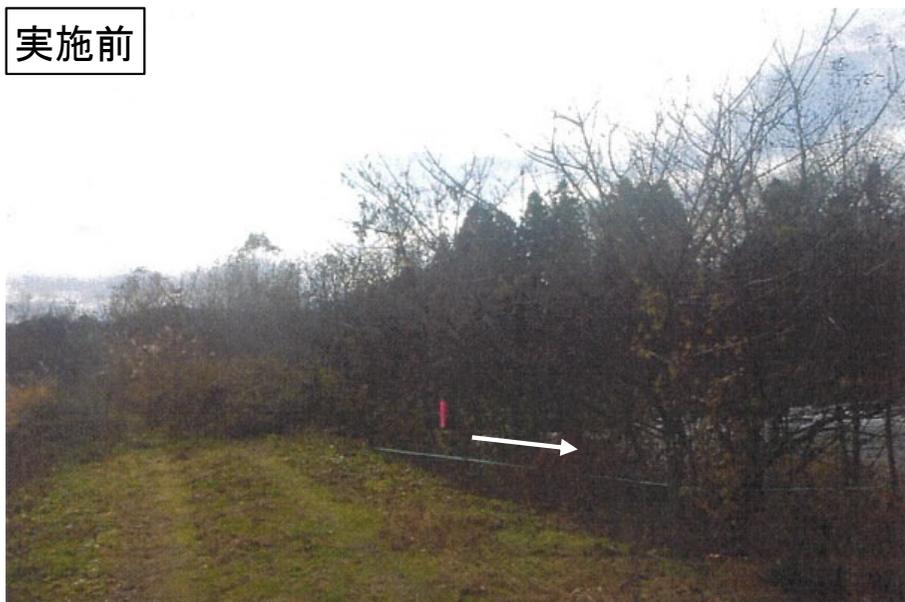
実施前

■公募型支障木伐採 実施状況(置賜白川:飯豊町)

- 洪水の安全な流下に支障となる河川敷内の樹木等については、動植物の生息・生育環境に大きな変化を与えないよう配慮しながら伐採する。
- また、限られた予算の中で、効率的な河川管理を実施するため公募型支障木伐採等を実施していく。[追加]
