# 雄物川の出水対応について ～ホットラインの実施と効果～

東北地方整備局 水災害予報センター

# 7月22日からの豪雨おける洪水概要

# 8月24日からの豪雨における洪水概要

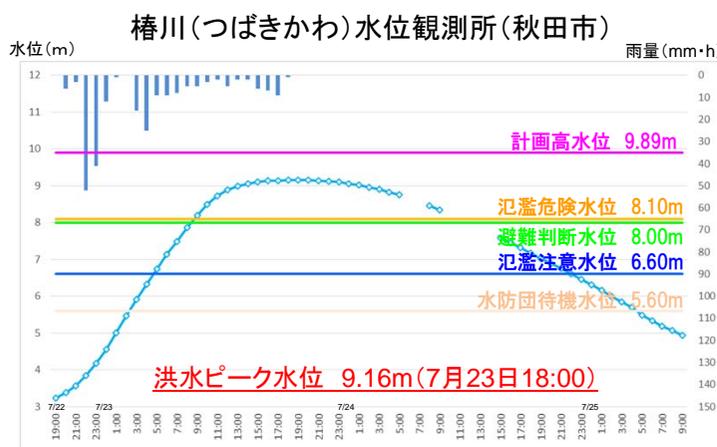
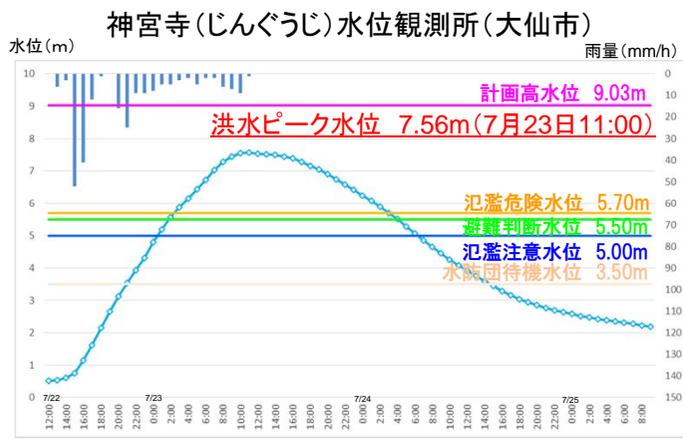
## 雄物川主要地点 水位状況

雄物川の椿川水位観測所では、昭和11年の観測開始から最大の水位を記録した。また、雄物川の神宮寺水位観測所では、観測史上最大(平成23年6月)に次ぐ、第二位の水位となるなど、記録的な洪水となった。

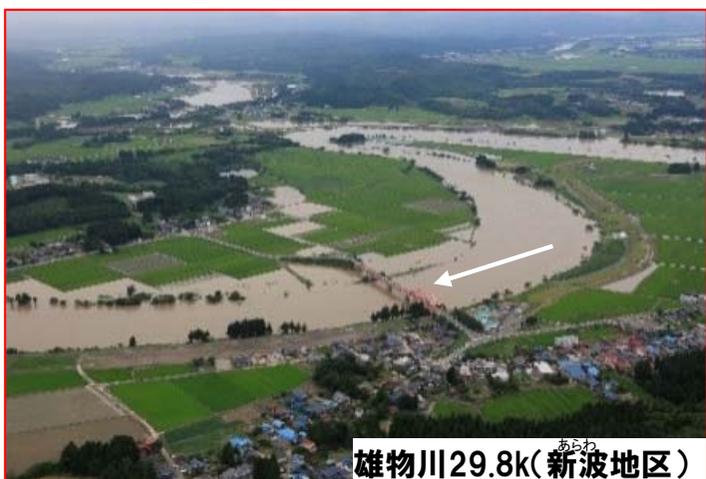
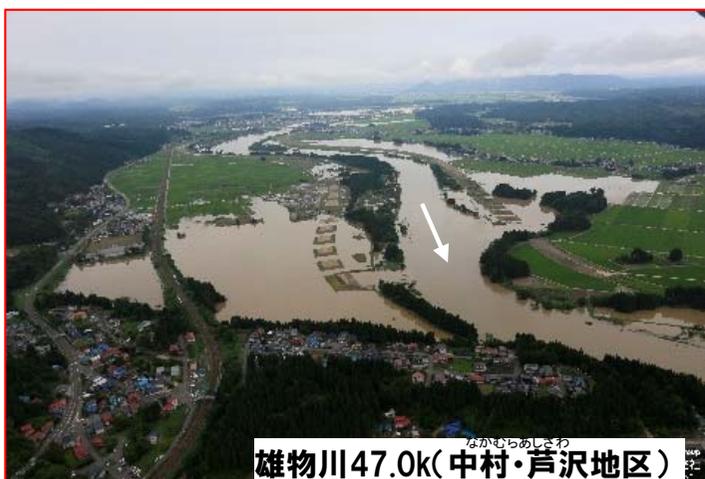
## 雄物川被害状況

雄物川右岸 60.2k 付近 溢水状況

雄物川 左岸46.0k付近 溢水による住家浸水

雄物川 右岸60.2k付近 溢水による住家浸水

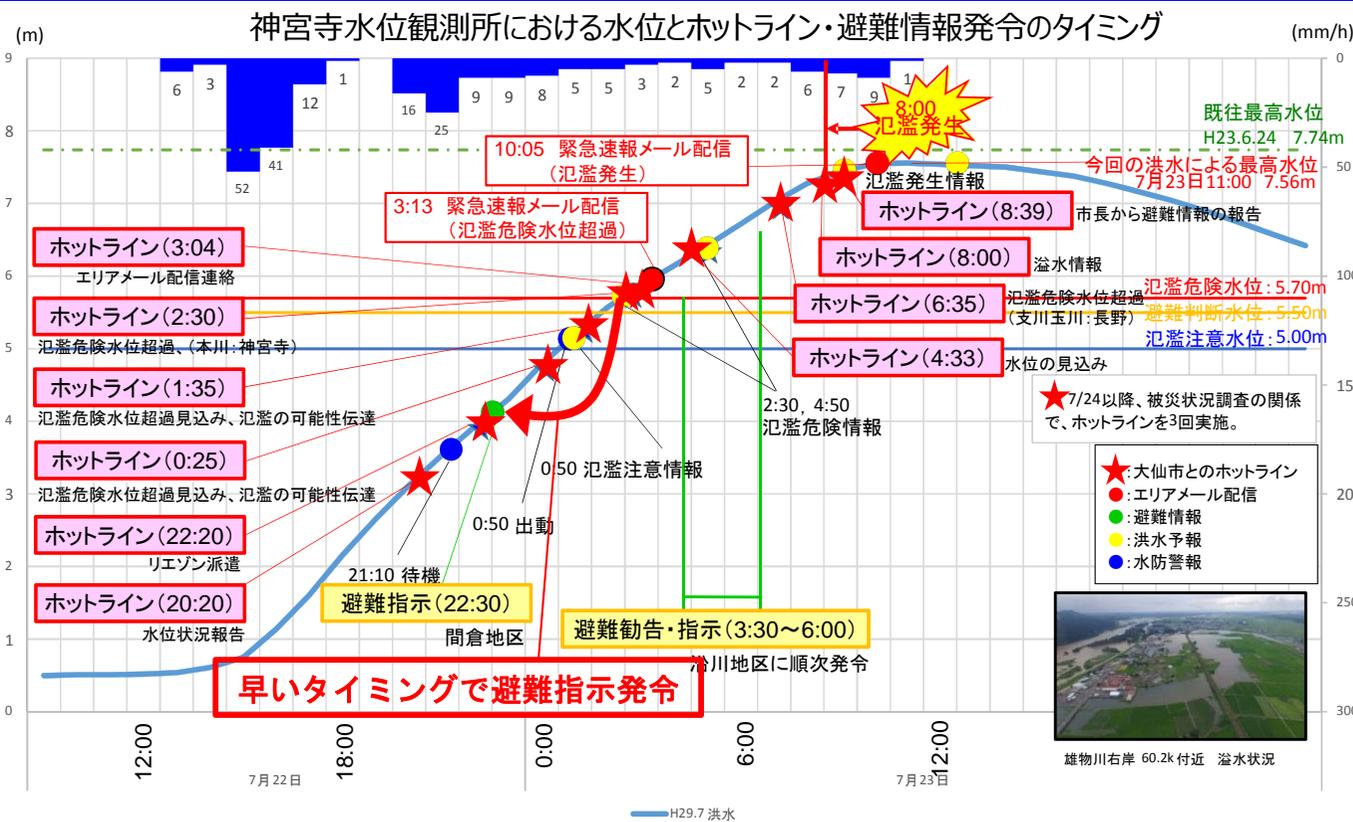
## 湯沢河川国道事務所から大仙市へのホットラインの例

水系	県	市町村	回数
雄物川	秋田県	秋田市	6
		大仙市	13
		横手市	2
合計			21

★大仙市とのホットライン  
●: エリアメール配信  
●: 避難情報  
●: 洪水予報  
●: 水防警報

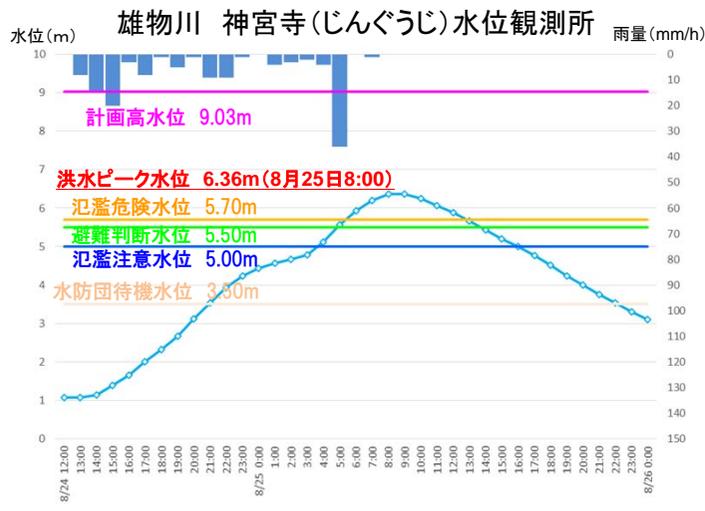
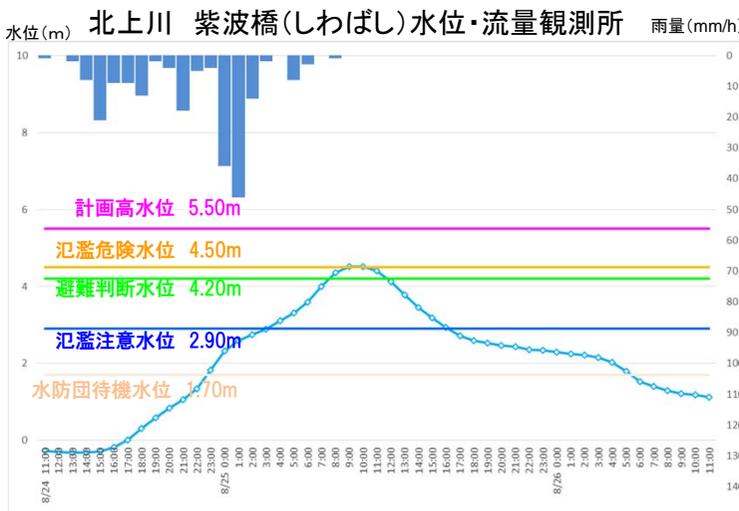
### 主要地点 水位状況

特に、**秋田県の玉川ダムでは過去最高の流入量(1,200m<sup>3</sup>/s)を記録し**、雄物川の神宮寺水位観測所、玉川の長野水位観測所の2観測所で氾濫危険水位を上回るなど、**先月(7月22日)に続き短期間のうちに二度の大きな洪水となった。**

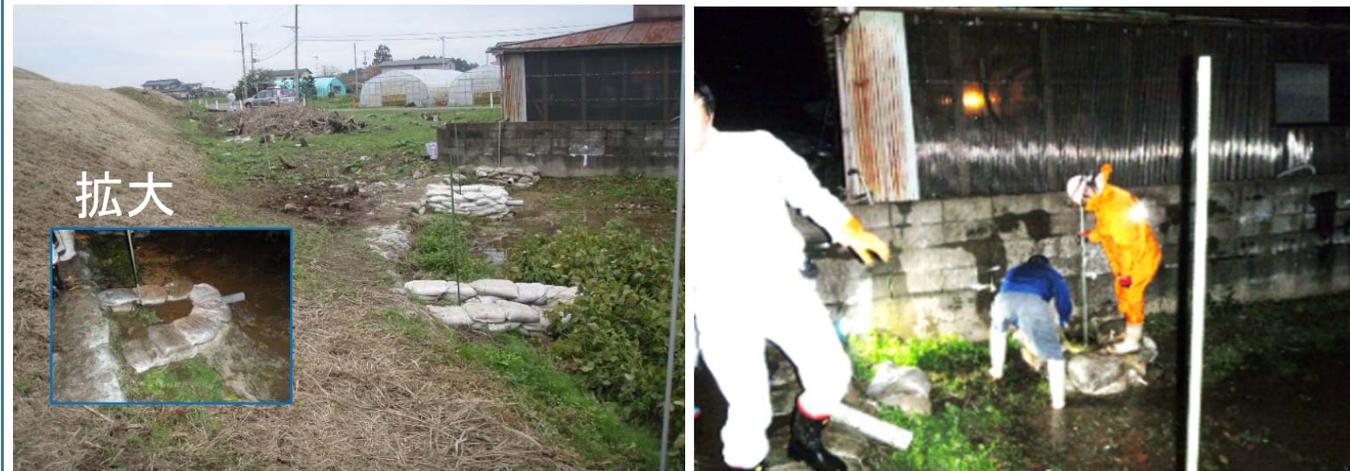
【月の輪工法 3箇所設置】

阿武隈川右岸6k地点 今泉地区の漏水箇所にて水防工法を実施。水防団員の他、地域の自主防災組織の2名も協力し、月の輪工3箇所実施した。

【水防活動状況】
