西川地区トンネル他構造物 補修工事を紹介します！

国道112号西川町内において施工中の西川地区トンネル他構造物補修工事についてご紹介します。国土交通省では定期的にトンネルの点検を行っております。その結果、経過観察を要するものは2年、補修工事等に対応したものは5年毎に点検を行っています。

今回の工事紹介では寒河江国道維持出張所管内にある6つのトンネルの中でも1番長い砂子関トンネル(約630m)の工事を例にして、トンネルの補修工事の内容を紹介していきます。

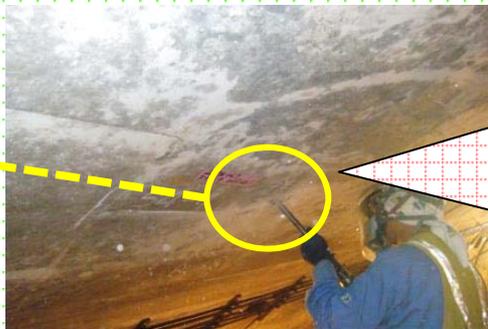
↑電動のノミを使い、
コンクリートを削ります。

1. 傷んでいる箇所を除去します。

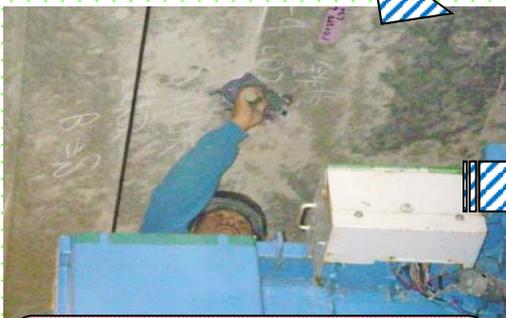
除去前
除去後

2. 除去した部分に繊維質の粘着性が
強いセメントを塗り、修復します。

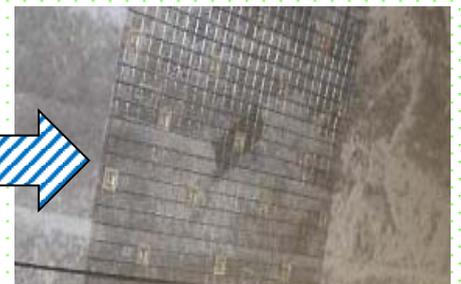
3. 今後コンクリートが落ちるのを防ぐ為に
メッシュシートを取り付けます。

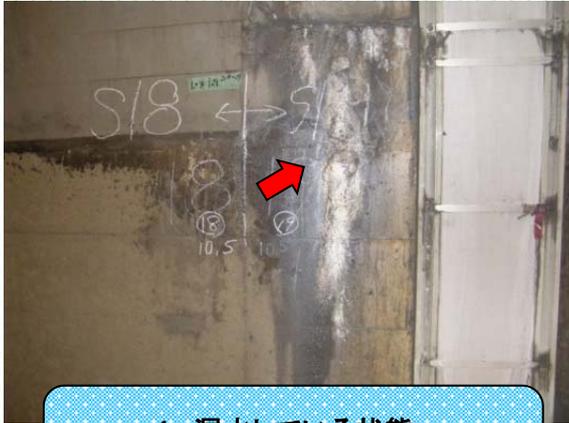
山からの圧力によって、トンネルの継ぎ目やひび割れ部分から水が漏れ出し、冬期間には漏水による路面凍結などで交通の安全が妨げられる危険性があります。また、つらら発生の原因にもなります。

1. 漏水している状態。
石灰も溶けて流れ出しています。

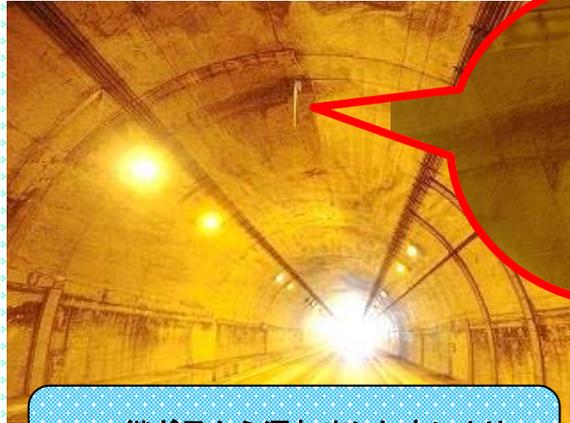
2. 継ぎ目から漏れ出した水により
つららが発生している状態。

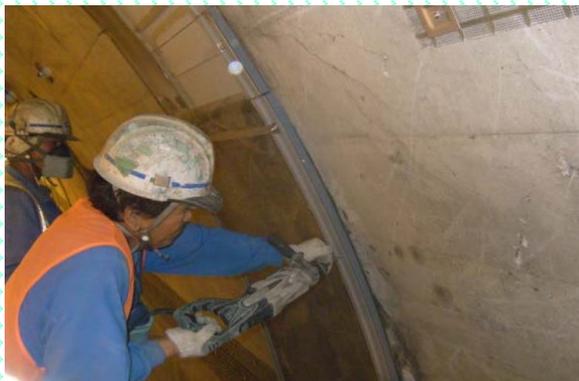
3. 導水板の設置
漏水箇所に導水板をボルトで打ち込んで固定します。

漏水対策工事では、漏水箇所の上から**導水板**(漏水を垂れ流しにしないで排水路まで導くための板)を設置し、水が漏れ出すのを防ぎます。

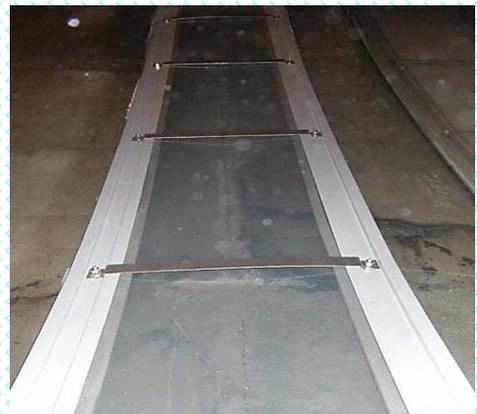
4. 施工完了！
透明なので内部の状況を
観察することが出来ます。
