2. 阿武隈川の概要

2.1 流域及び河川の概要

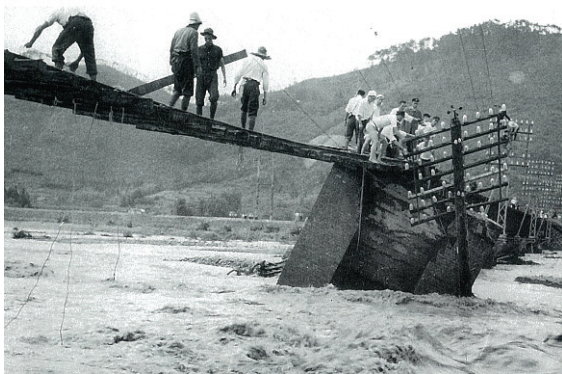
流失寸前の松川鉄道橋（福島県福島市）

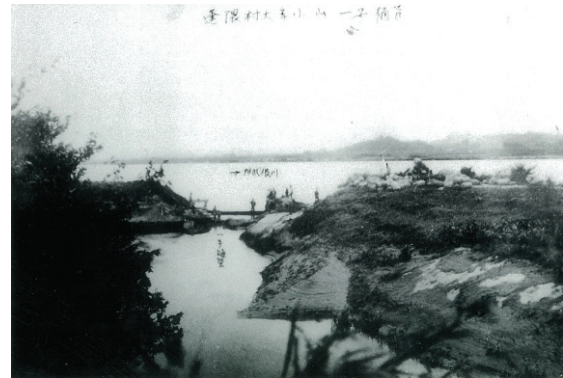
角田市平貫の堤防決壊

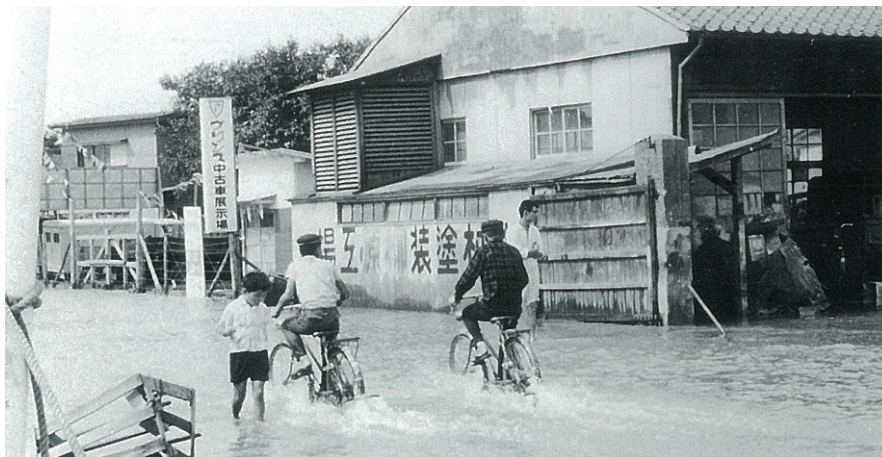
国道 115 号の冠水状況（福島県福島市）

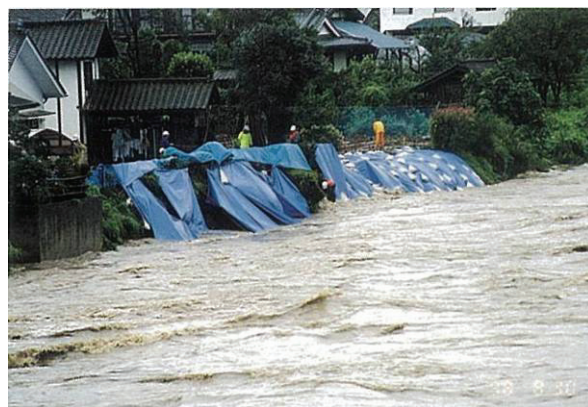
河岸崩壊の拡大を防ぐシート張り(福島県福島市)

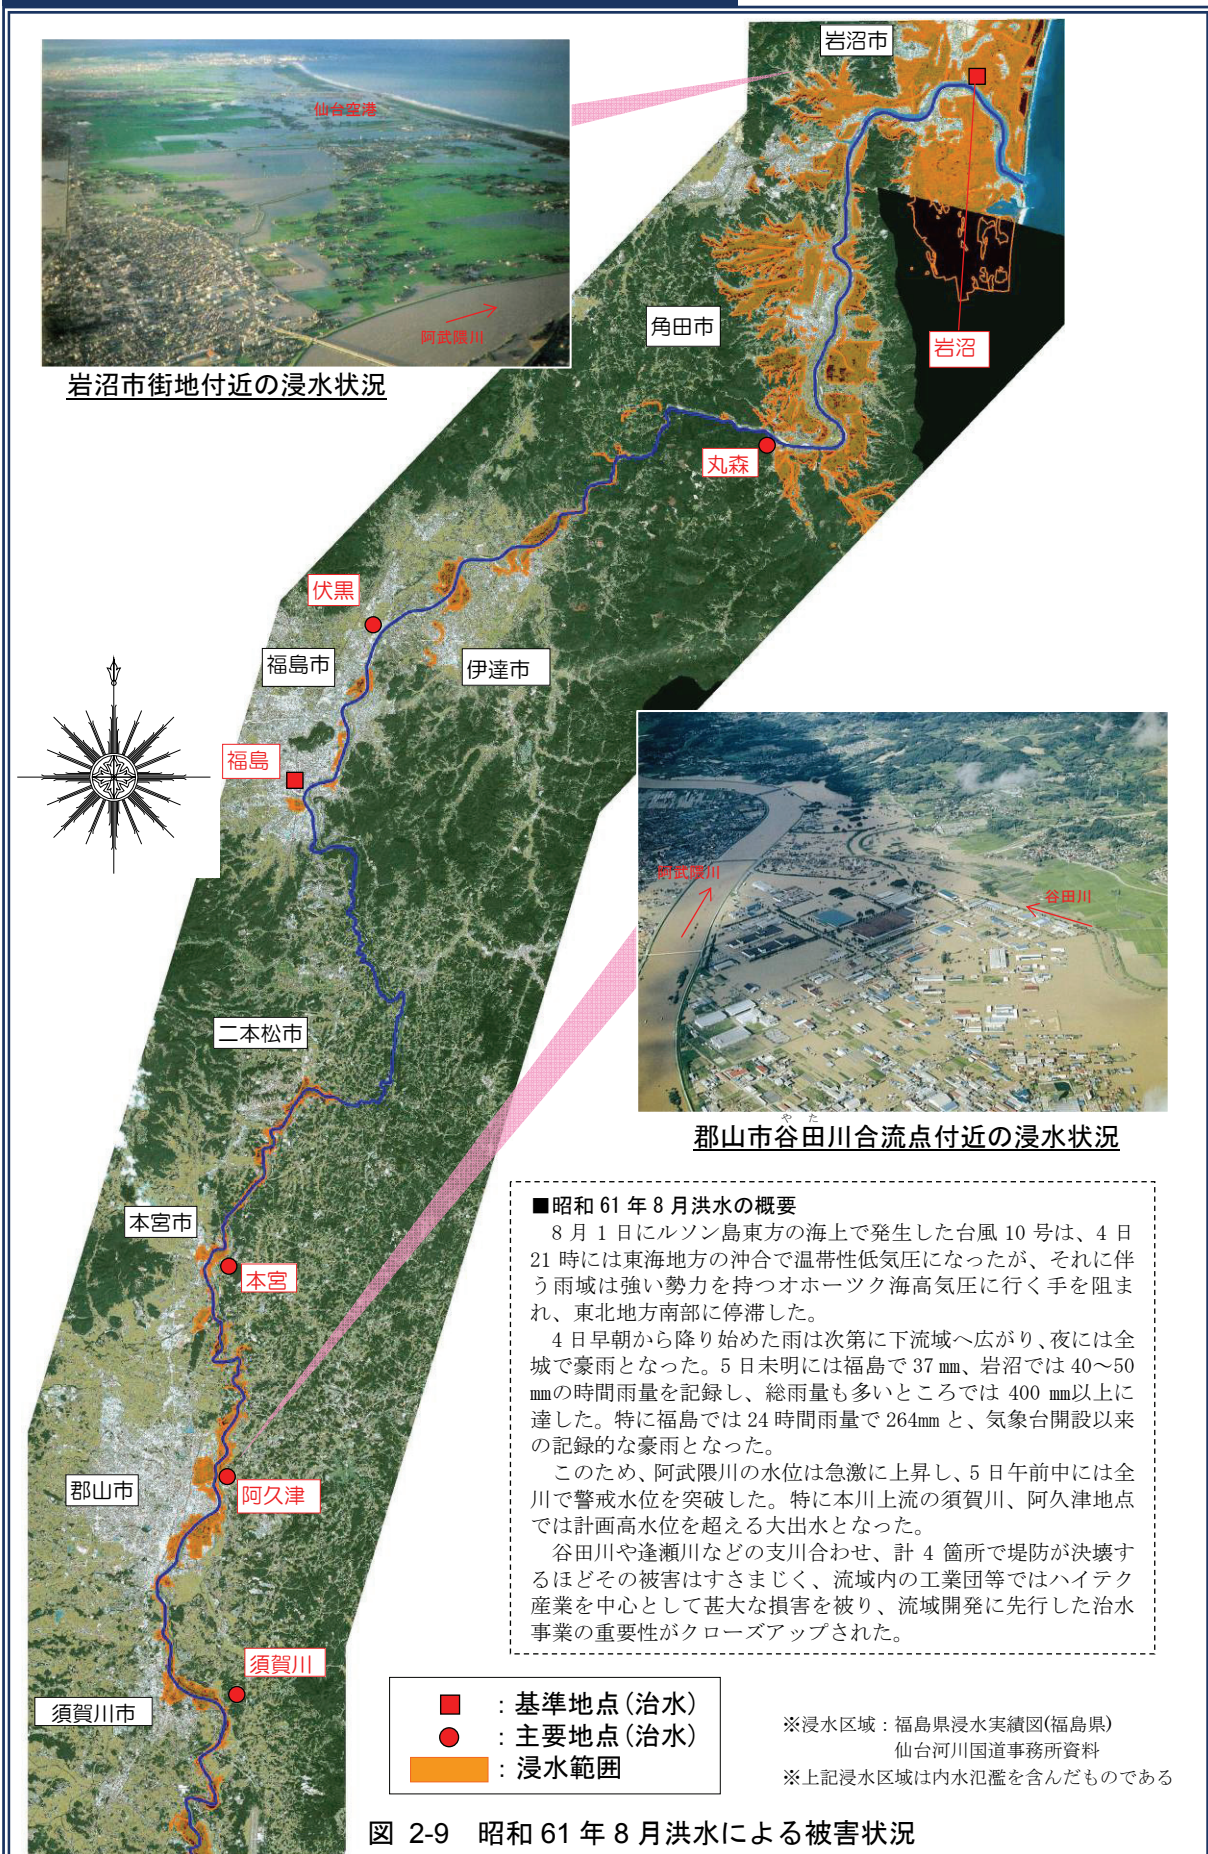
図 2-9 昭和 61 年 8 月洪水による被害状況

戦後最大規模の洪水による被害状況 ～昭和 61 年 8 月洪水～

昭和 61 年 8 月の台風 10 号から変わった温帯低気圧を原因とした大規模な出水による洪水被害は、全壊・流出家屋 51 棟、半壊家屋 60 棟、浸水家屋 20,105 棟と多大な被害を受け、阿武隈川上流域では戦後最大の大洪水となりました。

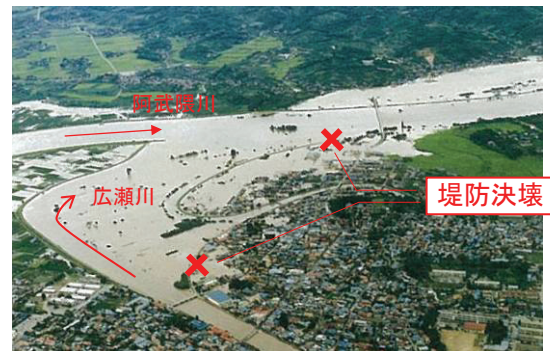
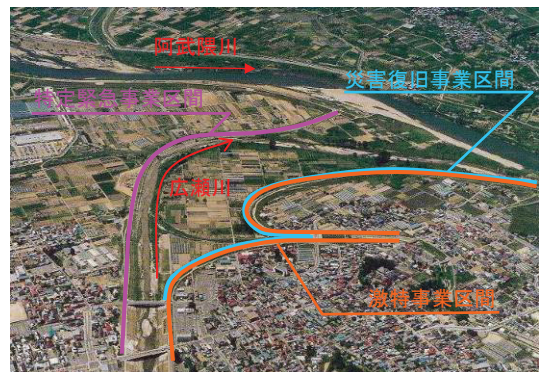
中でも阿武隈川右支川 広瀬川では、越水により 2 箇所で堤防が決壊、最大湛水深が 4m 以上にも及び、浸水家屋が 677 戸にも達する激甚な被害を受けました。このため、再度災害発生の防止を目的とした「直轄河川激甚災害対策特別緊急事業」（約 3.1km）、また漏水対策として「災害復旧事業」（約 2.8km）、治水安全度の向上を図るため「特定緊急事業」（約 2.4km）の 3 事業が重点的に実施され、平成 7 年に完成しています。

写真上：昭和 61 年 8 月 広瀬川付近浸水状況  
写真下：平成 11 年 6 月 事業実施後  
【出典：福島河川国道事務所資料】

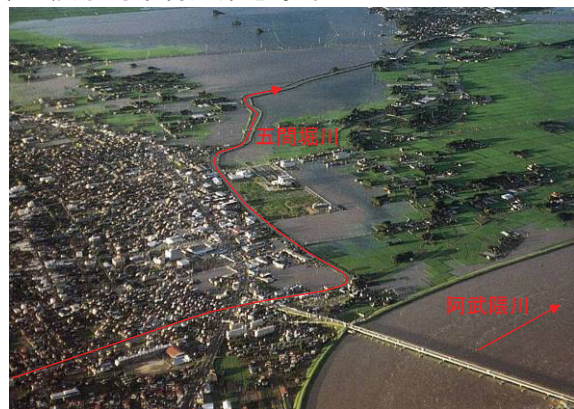
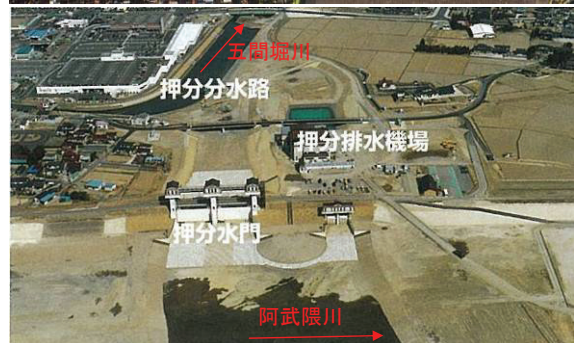
その被災状況から、「直轄河川激甚災害対策特別緊急事業」として国土交通省が<sup>おしわけ</sup>押分分水路・押分水門を、宮城県が河道改修と分派水門を整備しました。

また「床上浸水対策特別緊急事業」として国土交通省が排水機場の整備を実施し、平成 12 年に完成しています。

写真上：昭和 61 年 8 月 五間堀川付近浸水状況  
写真下：分水路・水門・排水機場の整備  
【出典：仙台海川国道事務所資料】

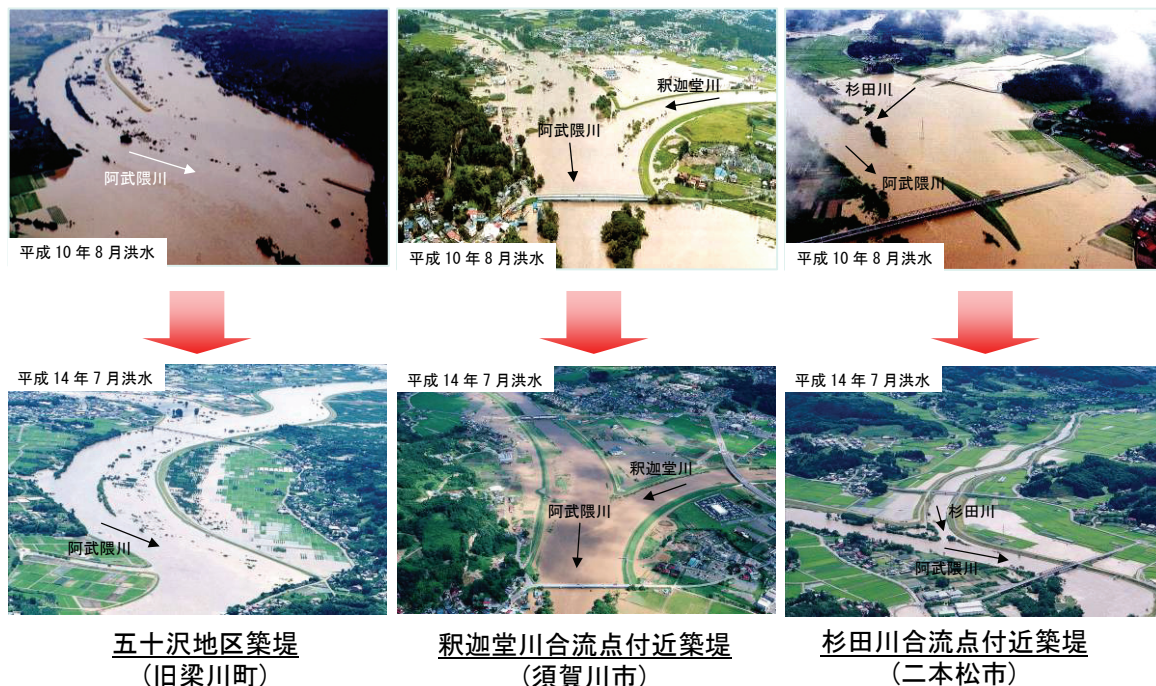
図 2-12 平成の大改修による築堤の効果

平成 10 年 8 月末の前線と台風 4 号による洪水により、死者・負傷者 20 人、全壊家屋 49 戸、半壊家屋 20 戸、浸水家屋 3,590 戸など、2 次的な損害を含めて多大な被害を受けました。洪水被害が拡大した要因の一つとして、当時の完成堤防が必要堤防の 1/3 に留まっていたこと、無堤地区が全体の約 30%も残っていたことなど、河川整備率の著しい低さが挙げられます。

このため平成 10 年 8 月末洪水及び 9 月台風 5 号洪水による甚大な浸水被害に対する再度災害防止のため、阿武隈川の著しく低い河川整備率を向上すべく、事業費約 800 億円をかけ「総合的な河川改修」と「改良型災害復旧」を集中的に行う「阿武隈川平成の大改修※」が進められ、平成 12 年度に概成しています。

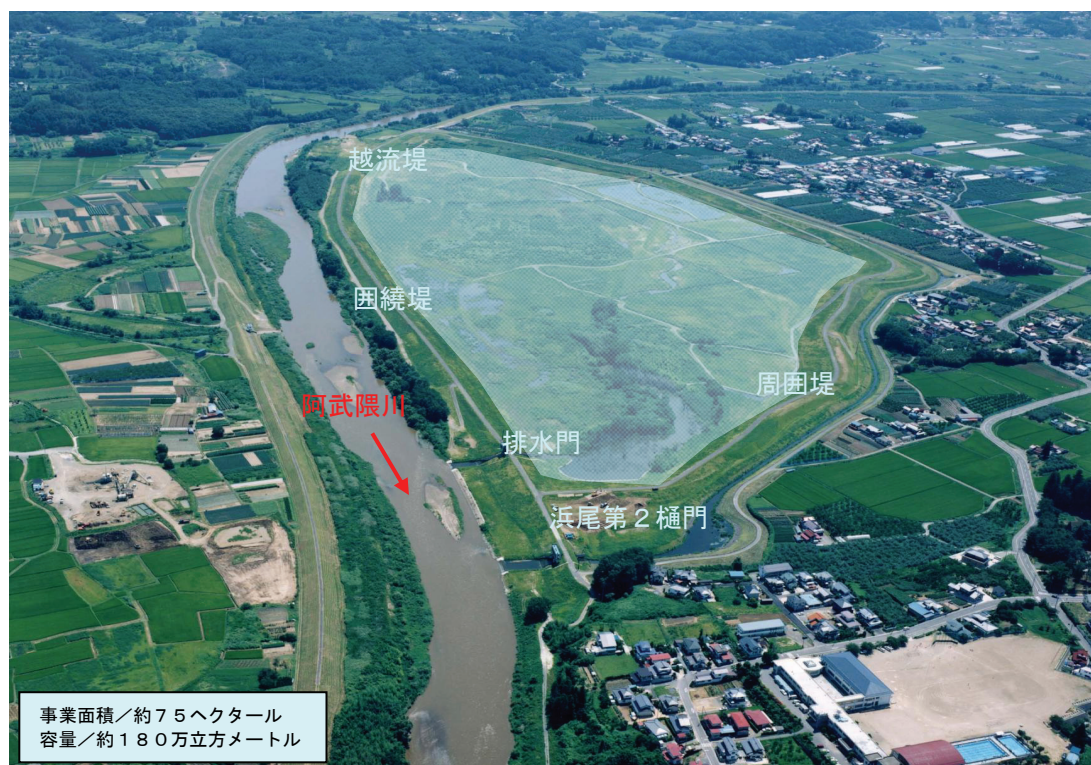
浜尾遊水地【須賀川市】(H16 概成)

浜尾遊水地は、洪水時に川を流れてくる水の一部を一時的に溜め込み、下流側へ流れる水の量を減らします。また「平成の大改修」で実施する堤防の整備や河道掘削と浜尾遊水地が一体となって下流の洪水被害を軽減しようとするものです。

第一段階として、平成 10 年 8 月洪水と同規模の洪水に対する洪水被害を軽減するための緊急的整備を行い、平成 16 年 11 月に概成しました。今後は阿武隈川全体の整備状況を勘案し、計画的に第二段階の整備が必要です。

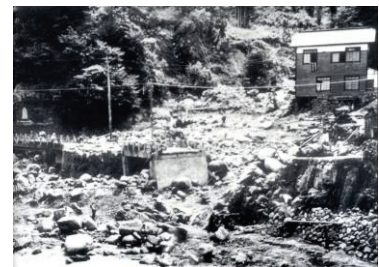
荒川右支川東鴉川の土石流被害

その後も昭和13年の荒川支川東鴉川での土石流災害やカスリン台風(昭和22年)などによる土砂災害が頻発し、また昭和52年の吾妻山系一切経山の火山活動等から火山に起因する災害への対応の必要性から、昭和25年に松川流域を、昭和52年に須川流域を直轄施工区域に編入してきており、平成元年からは火山砂防事業として実施しています。

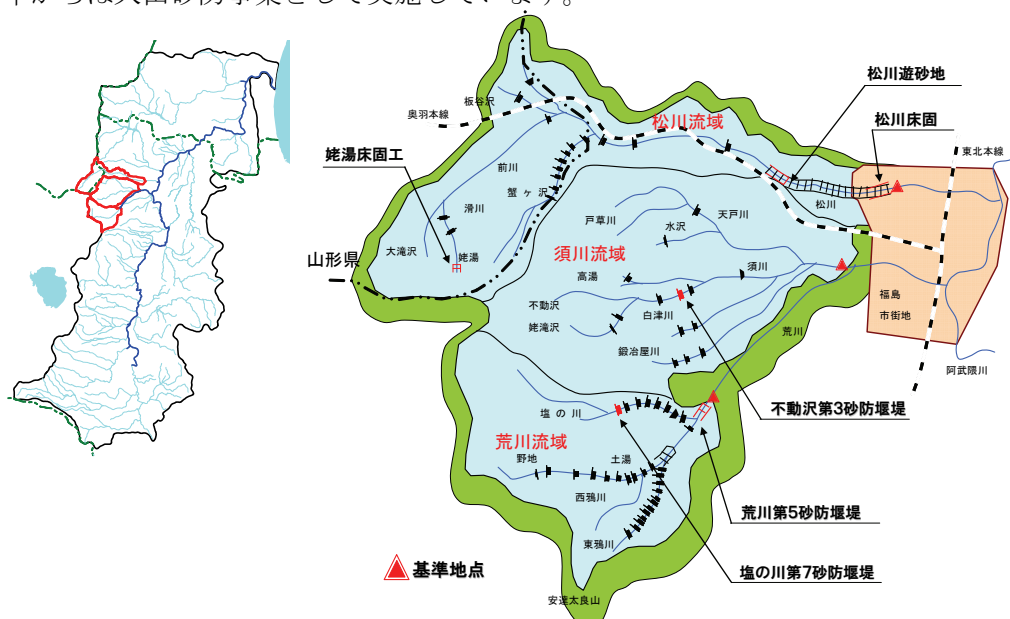
図 2-14 砂防事業の状況(平成24年現在)

県管轄の砂防工事は、明治、大正、昭和と継続されますが、荒川流域は吾妻山火山の影響や温泉作用による熱変質が原因の裸地、地すべり地、崩壊地など荒廃の度合いが著しく、下流には福島市街地がひかえているため、大正8年には国による荒川の河川改修事業として地蔵原堰堤等に着手しました。しかし、大雨のたびに多量の土砂が流出して川が埋まり、氾濫を繰り返したことから、土砂流出を調整する砂防対策の急務が唱えられ、昭和11年、荒川上流域において直轄砂防事業が開始されました。

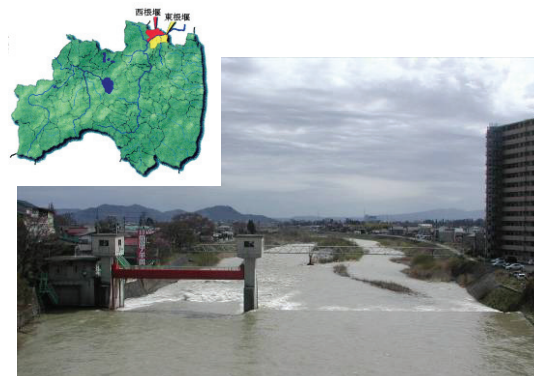
現在の伊達西根堰(福島市飯坂温泉付近)

江戸時代に入り、開墾事業が盛んに進められる中で、支川摺上川から取水する伊達西根堰<sup>だてにしね</sup>、支川広瀬川から取水する砂子堰<sup>いさご</sup>が整備され、福島市周辺には米所福島の礎が築かれました。現在、砂子堰からの取水は昭和 12 年に完成した信夫ダム<sup>しのぶ</sup>から取水する東根堰<sup>ひがしね</sup>に移りましたが、伊達西根堰は当時と変わらぬまま飯坂温泉<sup>いいざか</sup>付近で摺上川から取水を続けています。

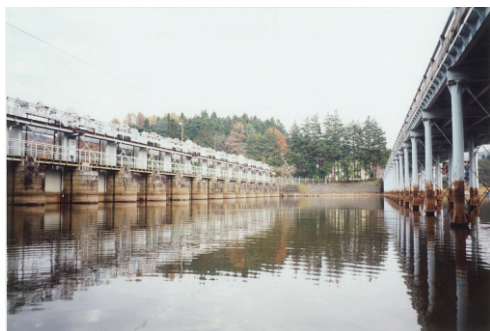
猪苗代湖面水位調節施設 十六橋水門(明治 13 年)

※小石ヶ浜水門の完成により、現在は洪水時のみ開扉

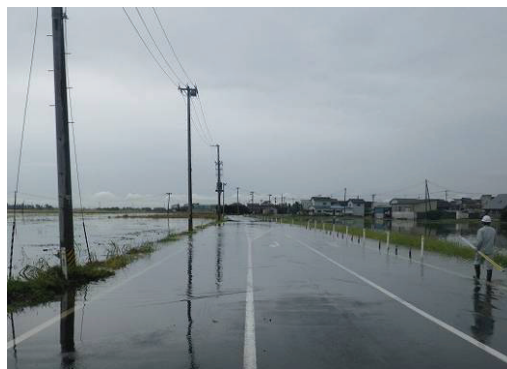
台風 15 号（平成 23 年 9 月）による  
一般県道岩沼海浜緑地線の浸水状況

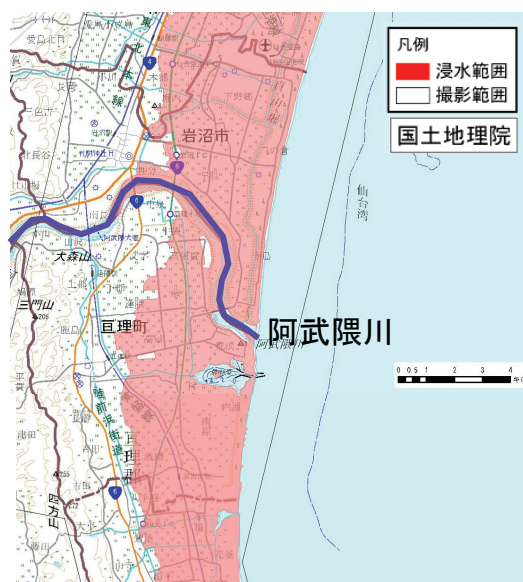
図 2-28 津波による浸水範囲

東北地方太平洋沖地震に伴い発生した津波は河口より河川を遡上し、痕跡水位の調査結果によると、阿武隈大堰付近(阿武隈川河口から 10.3km)で T.P. 5.33m を観測するなど、その遡上範囲は、岩沼市の中心市街地付近にまで及んでいます。

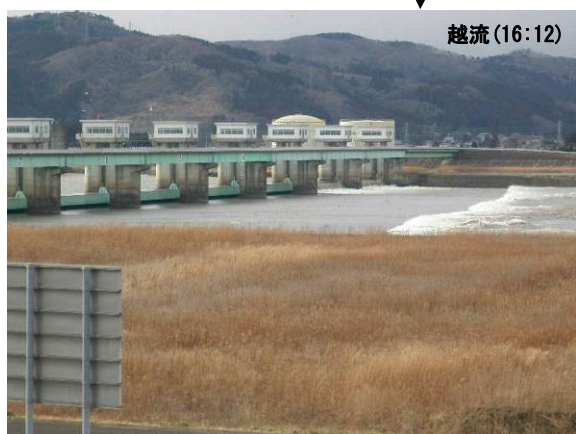
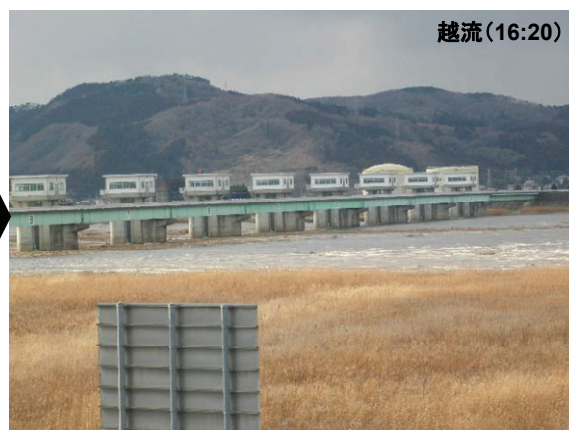
図 2-29 阿武隈大堰 津波到達状況（平成 23 年 3 月 11 日）

津波による被災を免れた阿武隈川の阿武隈大堰（河口から 10.3km）では、津波が何度も繰り返し阿武隈川を遡上する様子が確認されています。

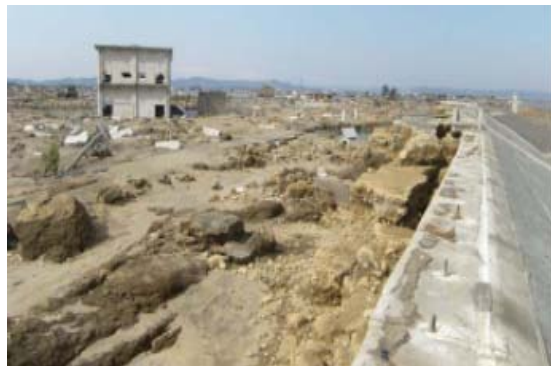
津波によって崩壊した堤防  
(阿武隈川右岸-0.1k付近 (亘理町荒浜地先))

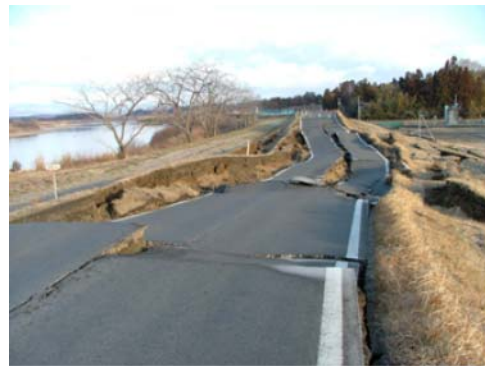
地震による堤防沈下と天端の陥没  
(阿武隈川右岸22.0k付近 (角田市坂津田地先))

阿武隈川の河口部においては、津波による堤防決壊や、堤防の亀裂・沈下、樋門・樋管の損傷、護岸の崩壊などの施設被害も多数発生しました。また、地震による堤体下部の液状化等により、多くの堤防が被災しました。

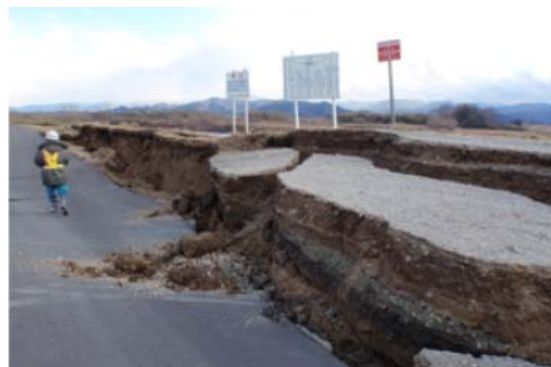
地震による堤防沈下と天端の崩壊  
(阿武隈川右岸31.0k付近 (角田市枝野地先))

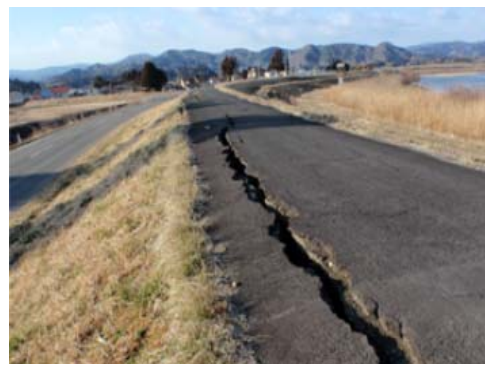
地震による堤防縦断亀裂  
(阿武隈川右岸33.0k付近 (丸森町小齊地先))
