昭和61年8月5日洪水の概要

平成28年10月5日
国土交通省 東北地方整備局
福島河川国道事務所

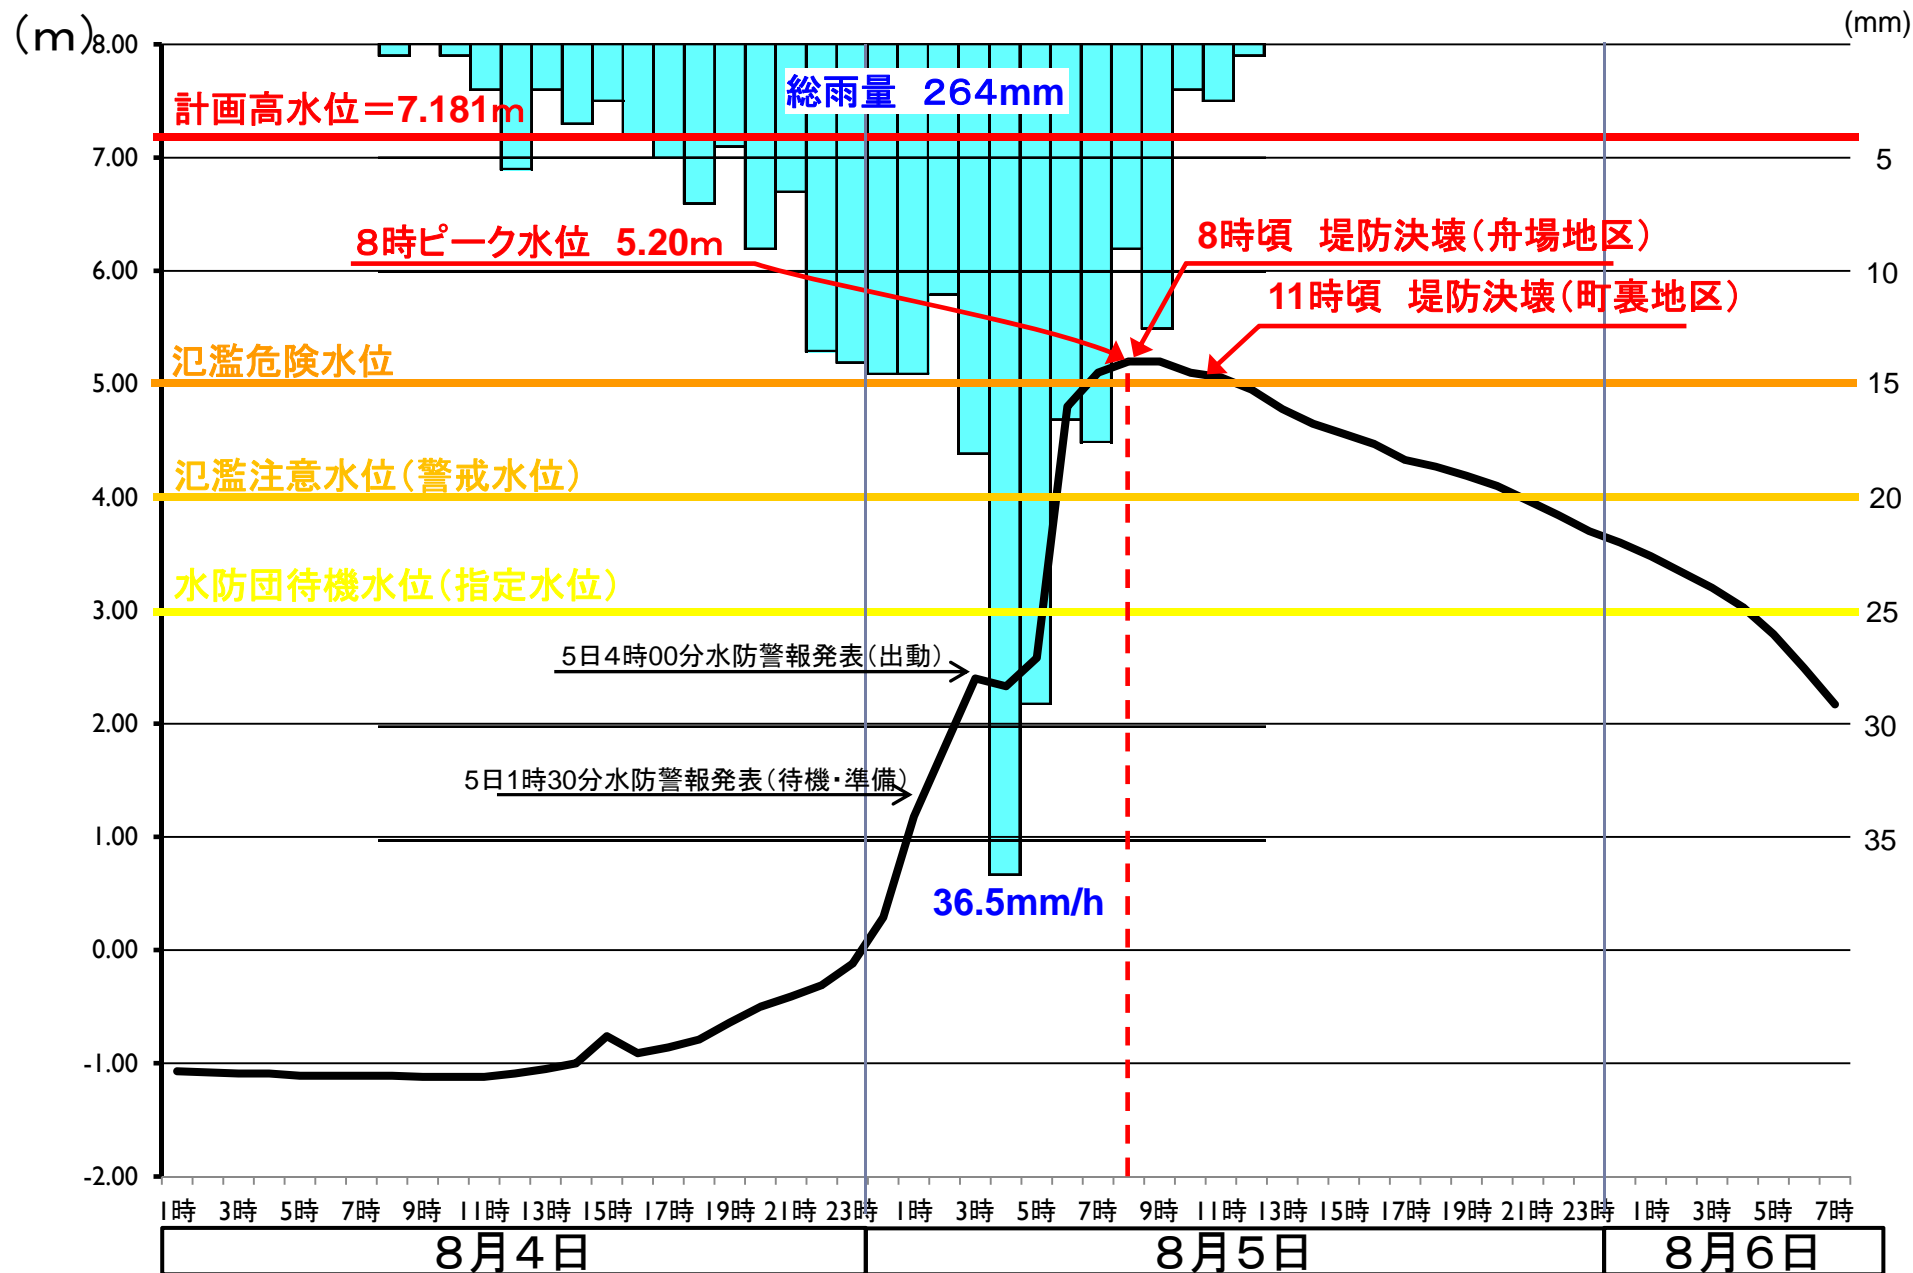
昭和61年8月洪水 伏黒水位観測所ハイドロ-福島地点ハイエト

阿武隈川では須賀川観測所及び阿久津観測所(郡山市)で計画高水位を超える洪水となりました。

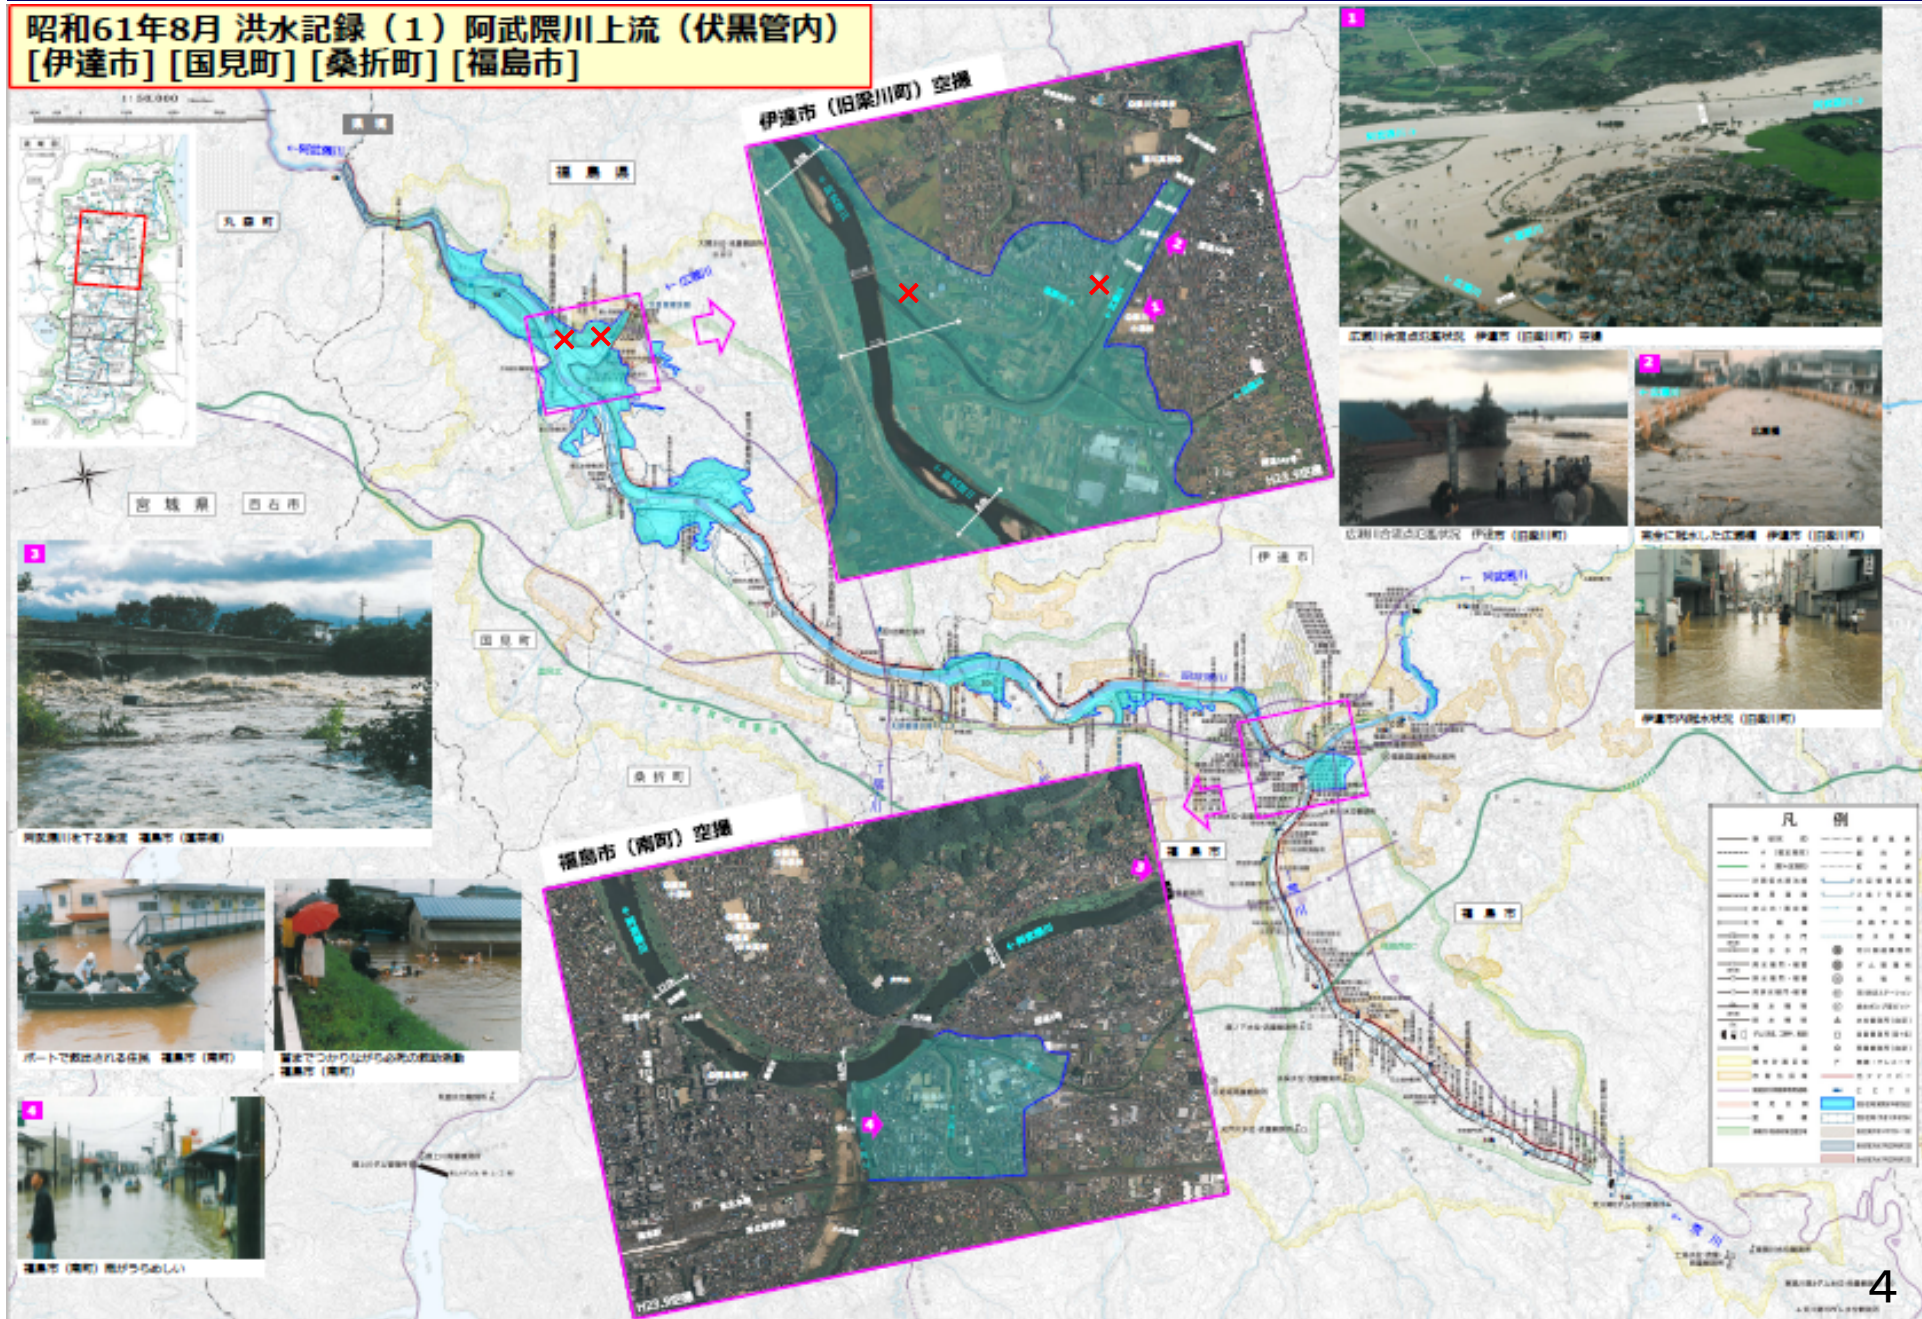
昭和61年8月5日洪水浸水状況（伊達市・国見町・桑折町・福島市）

直轄管理区間では伊達市(旧梁川町)の支川広瀬川で2箇所破堤、県管理河川では郡山市の逢瀬川、谷田川で破堤するなど、各地で浸水被害が発生しました。

昭和61年8月 洪水記録（1）阿武隈川上流（伏黒管内）
 [伊達市] [国見町] [桑折町] [福島市]

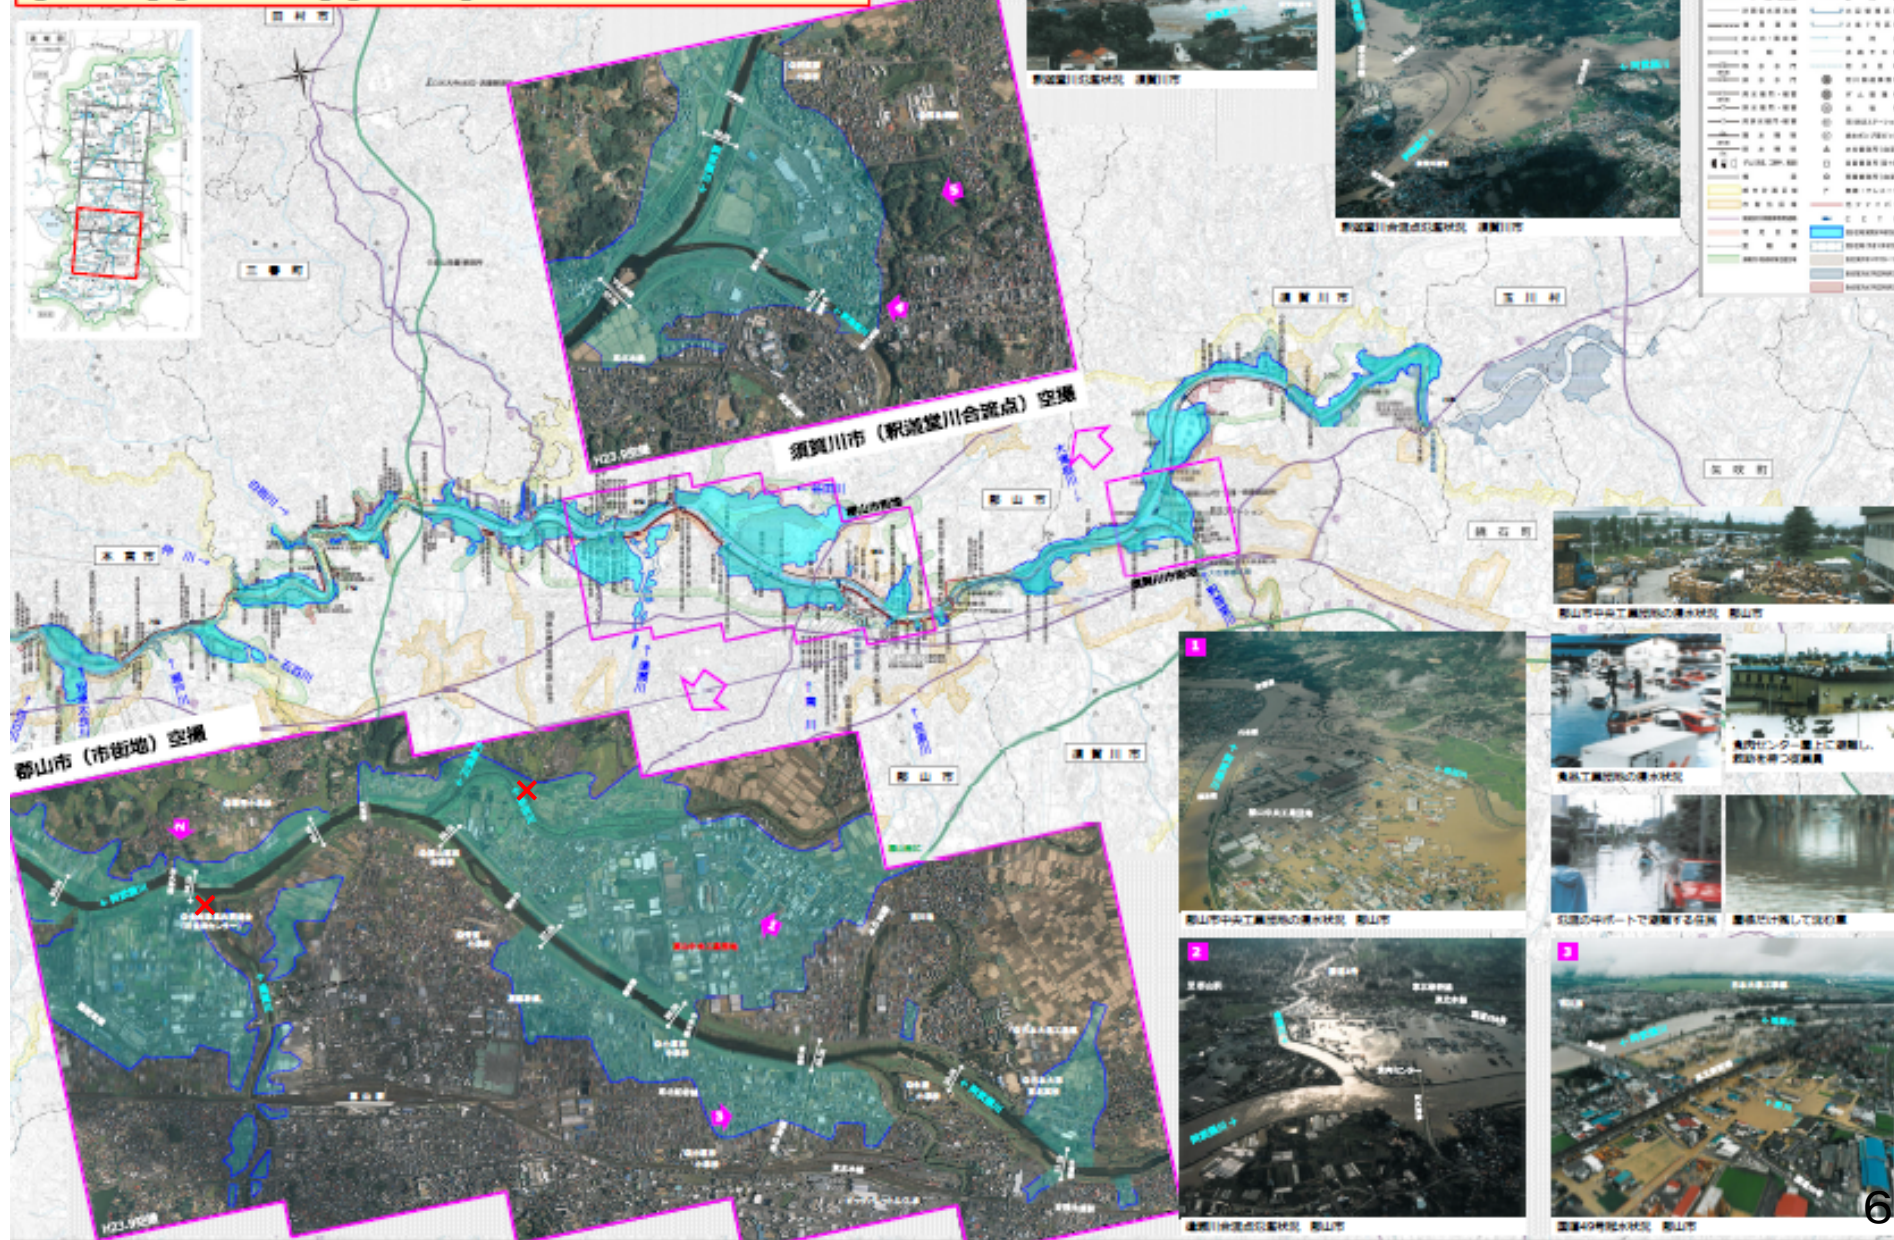
昭和61年8月5日洪水浸水状況（郡山市・須賀川市・玉川村）

昭和61年8月 洪水記録（3）阿武隈川上流（郡山管内）
 [郡山市] [須賀川市] [玉川村]
