# 一般国道4号

## 鎌田地区の事故対策

(平成27年3月対策済)

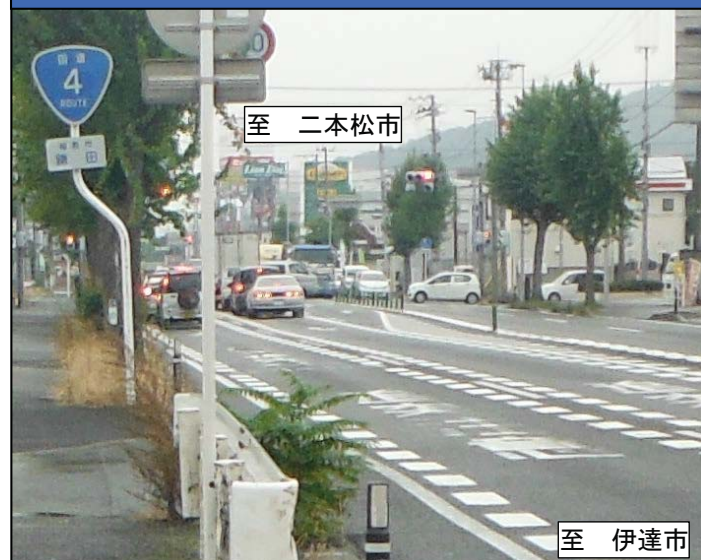
整備前

- 注意喚起路面標示はあるが、依然として追突事故が発生
- 植栽があるため、歩道部の見通しが悪く、沿道への出入の際に危険

- 市街地で交通量が多く、また前後が長い直線区間で速度が出やすいため、急減速・急停止の対応ができず追突事故が発生。
- 沿道出入り口において、植栽があるため歩道を通行する自転車歩行者を発見しにくく危険。
