# 水位状況図

阿武隈川水系	あぶくまがわ 阿武隈川	右岸	64.4k	福島県本宮市和田南大沢地先	福島河川国道事務所	郡山地区	危険水位(越水)	9.32 m
基準水位観測所	もみや 本宮		危険箇所番号	①	特定区間	-	堤防状況	無堤

阿武隈川水系	あぶくまがわ 阿武隈川	右岸	67.2k	福島県本宮市高木久保地先	福島河川国道事務所	郡山地区		
基準水位観測所	もみや 本宮		危険箇所番号	②	特定区間	-	危険水位(避難)	8.85 m
						堤防状況	完成堤

阿武隈川水系	あぶくまがわ 阿武隈川	左岸	69.6k	福島県本宮市本宮鳴瀬地先	福島河川国道事務所	郡山地区 危険水位(越水) 8.94 m		
基準水位観測所	もみや 本宮		危険箇所番号	③	特定区間	—	堤防状況	完成堤

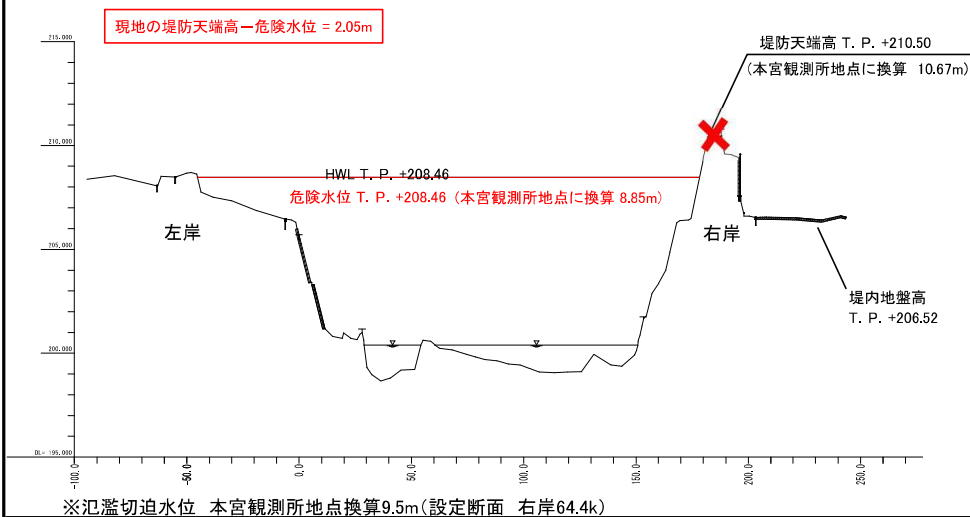
○危険箇所付近の横断面図(67.2k付近)

■堤防形状:完成堤
