水位状況図

阿武隈川水系	あぶくまがわ 阿武隈川	右岸	95.8k	福島県須賀川市江持五斗蒔地先	福島河川国道事務所	郡山地区	危険水位(越水)	7.09 m
基準水位観測所	すかがわ 須賀川		危険箇所番号	①	特定区間	—	堤防状況	完成堤

阿武隈川水系	あぶくまがわ 阿武隈川	左岸	97.0k	福島県須賀川市江持西河原地先	福島河川国道事務所	郡山地区 危険水位(越水)	7.15 m
基準水位観測所	すかがわ 須賀川	危険箇所番号	②	特定区間	堤防状況	無堤

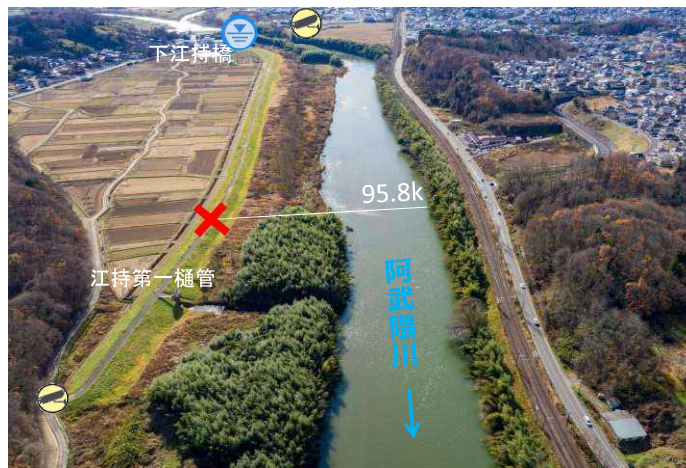
○危険箇所付近の斜め写真(95.8k付近)

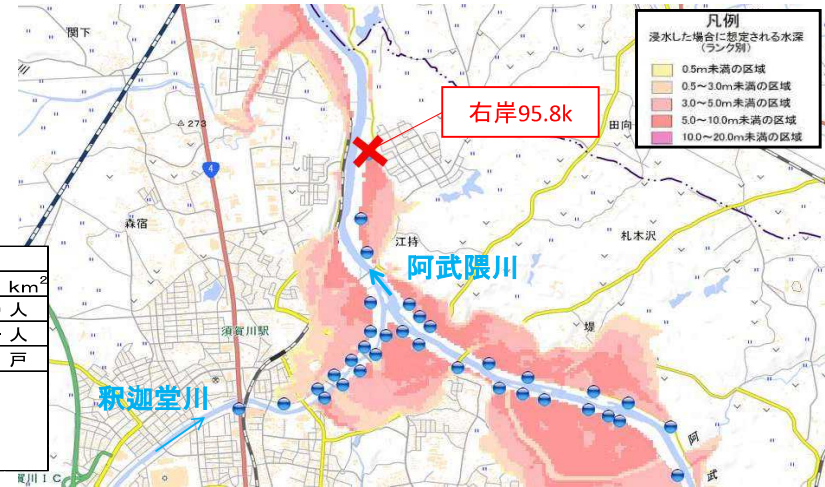
被害想定(想定最大)	
浸水面積	0.3 km ²
氾濫区域内人口	140 人
【参考】氾濫区域人口(計画規模)	— 人
浸水戸数	46 戸
主な浸水施設	—

○浸水範囲

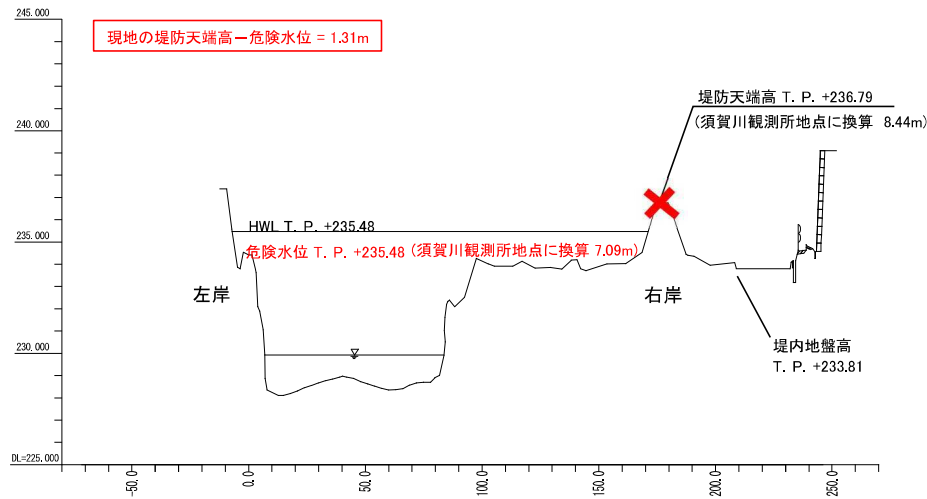
○危険箇所付近の横断面図(95.8k付近)

■堤防形状:完成堤

※氾濫切迫水位 須賀川観測所地点換算8.0m(設定断面 左岸97.0k)

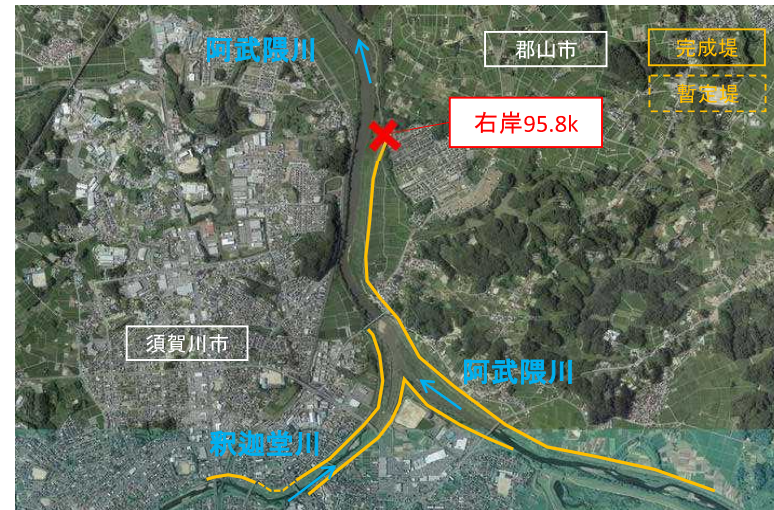
○危険箇所付近の垂直写真(95.8k付近)

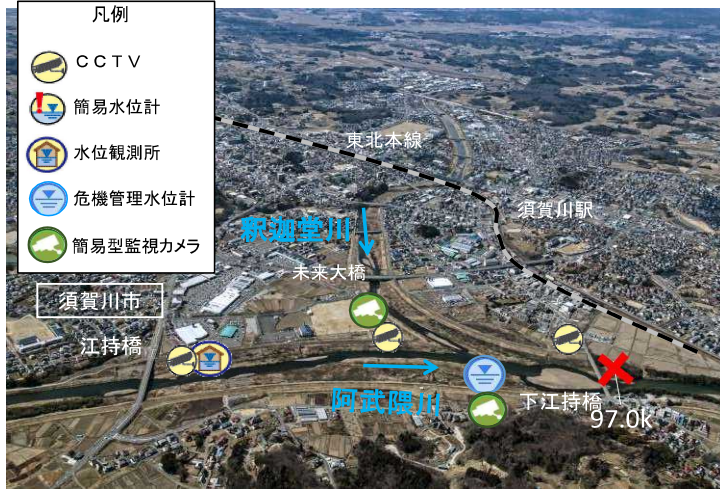
○危険箇所付近の斜め写真(97.0k付近)

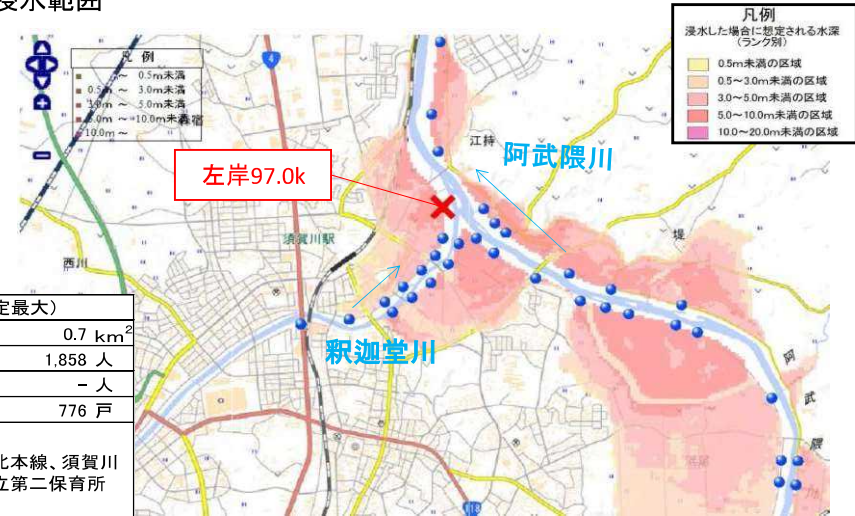
○浸水範囲

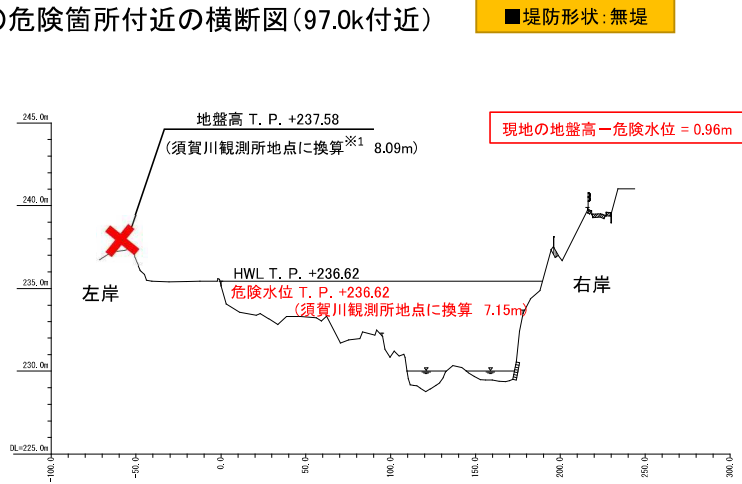
○危険箇所付近の横断面図(97.0k付近)

※氾濫切迫水位 須賀川観測所地点換算8.0m(設定断面 左岸97.0k)

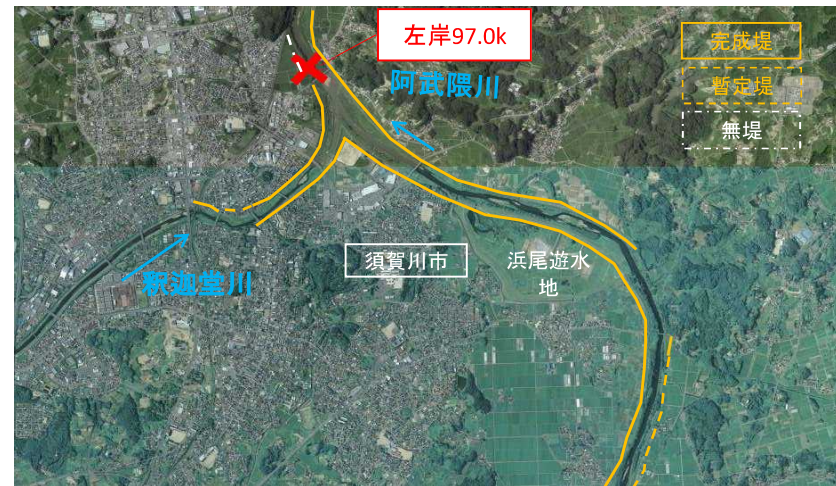
○危険箇所付近の垂直写真(97.0k付近)
