須賀川地区

浜尾遊水地追加掘削（二次掘削）が完了！

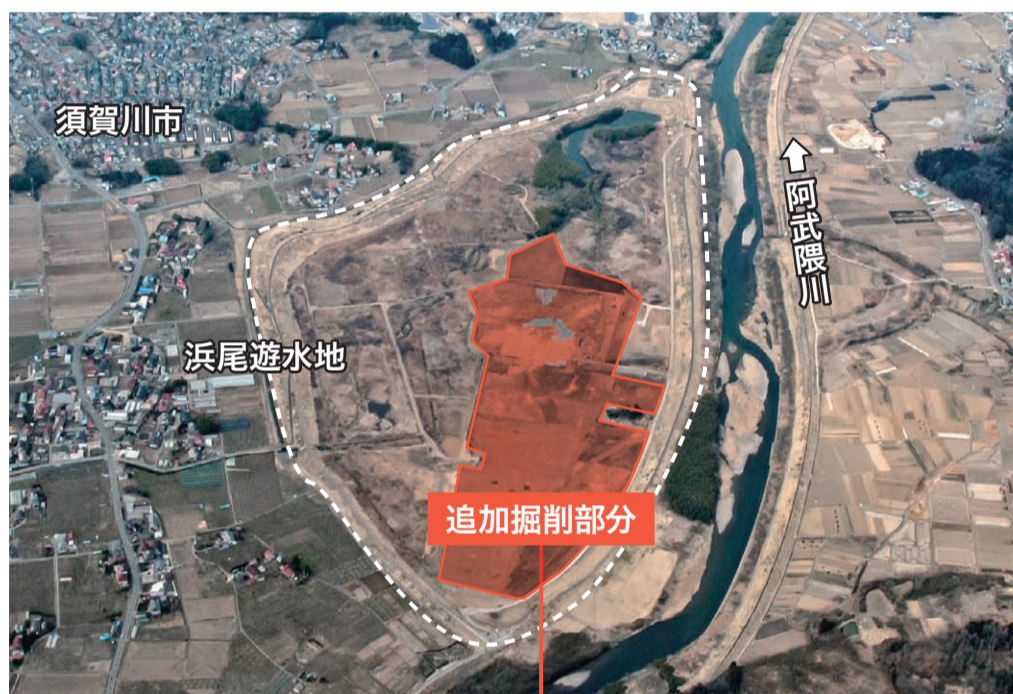
追加掘削のイメージ

洪水調節容量が約 **180** 万 m³ から約 **230** 万 m³ に拡大

浜尾遊水地は、阿武隈川が洪水のときに川の水の一部を一時的にため込み、下流へ流れる水の量を減らすための施設です。この施設の容量拡大のため平成 24 年度より実施しておりました浜尾遊水地の追加掘削が完了しました。

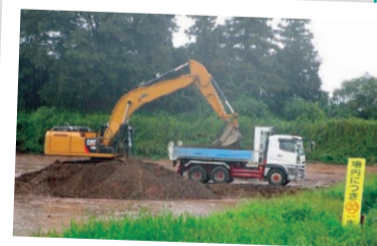
遊水地の掘削により発生した土砂は、県のは場整備や復興道路整備などの現場へ運搬し、盛土材として有効活用されました。
