1.洪水の概要

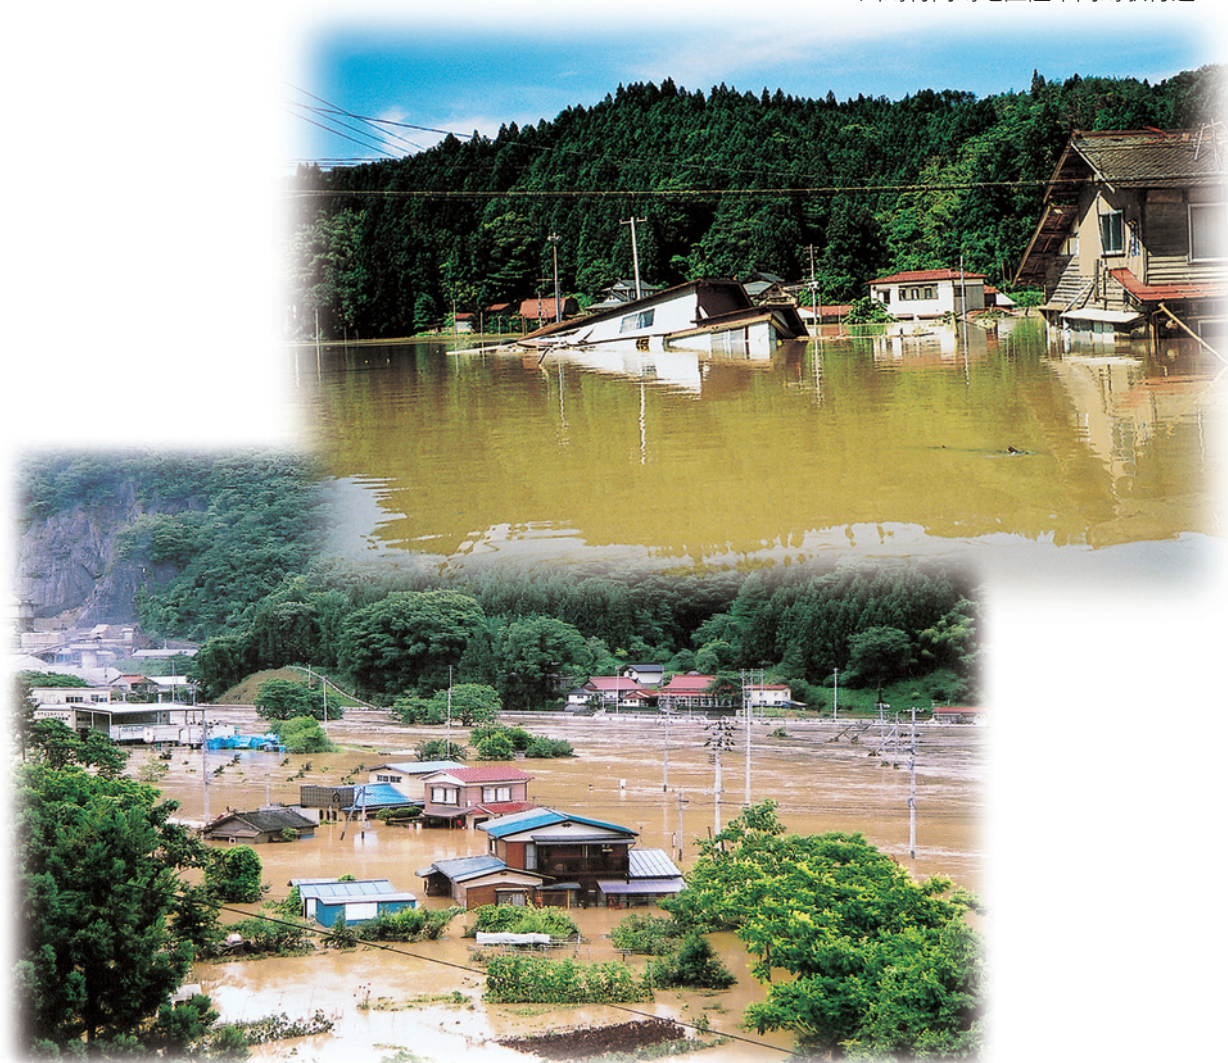
川崎村門崎地区陸中門崎駅付近

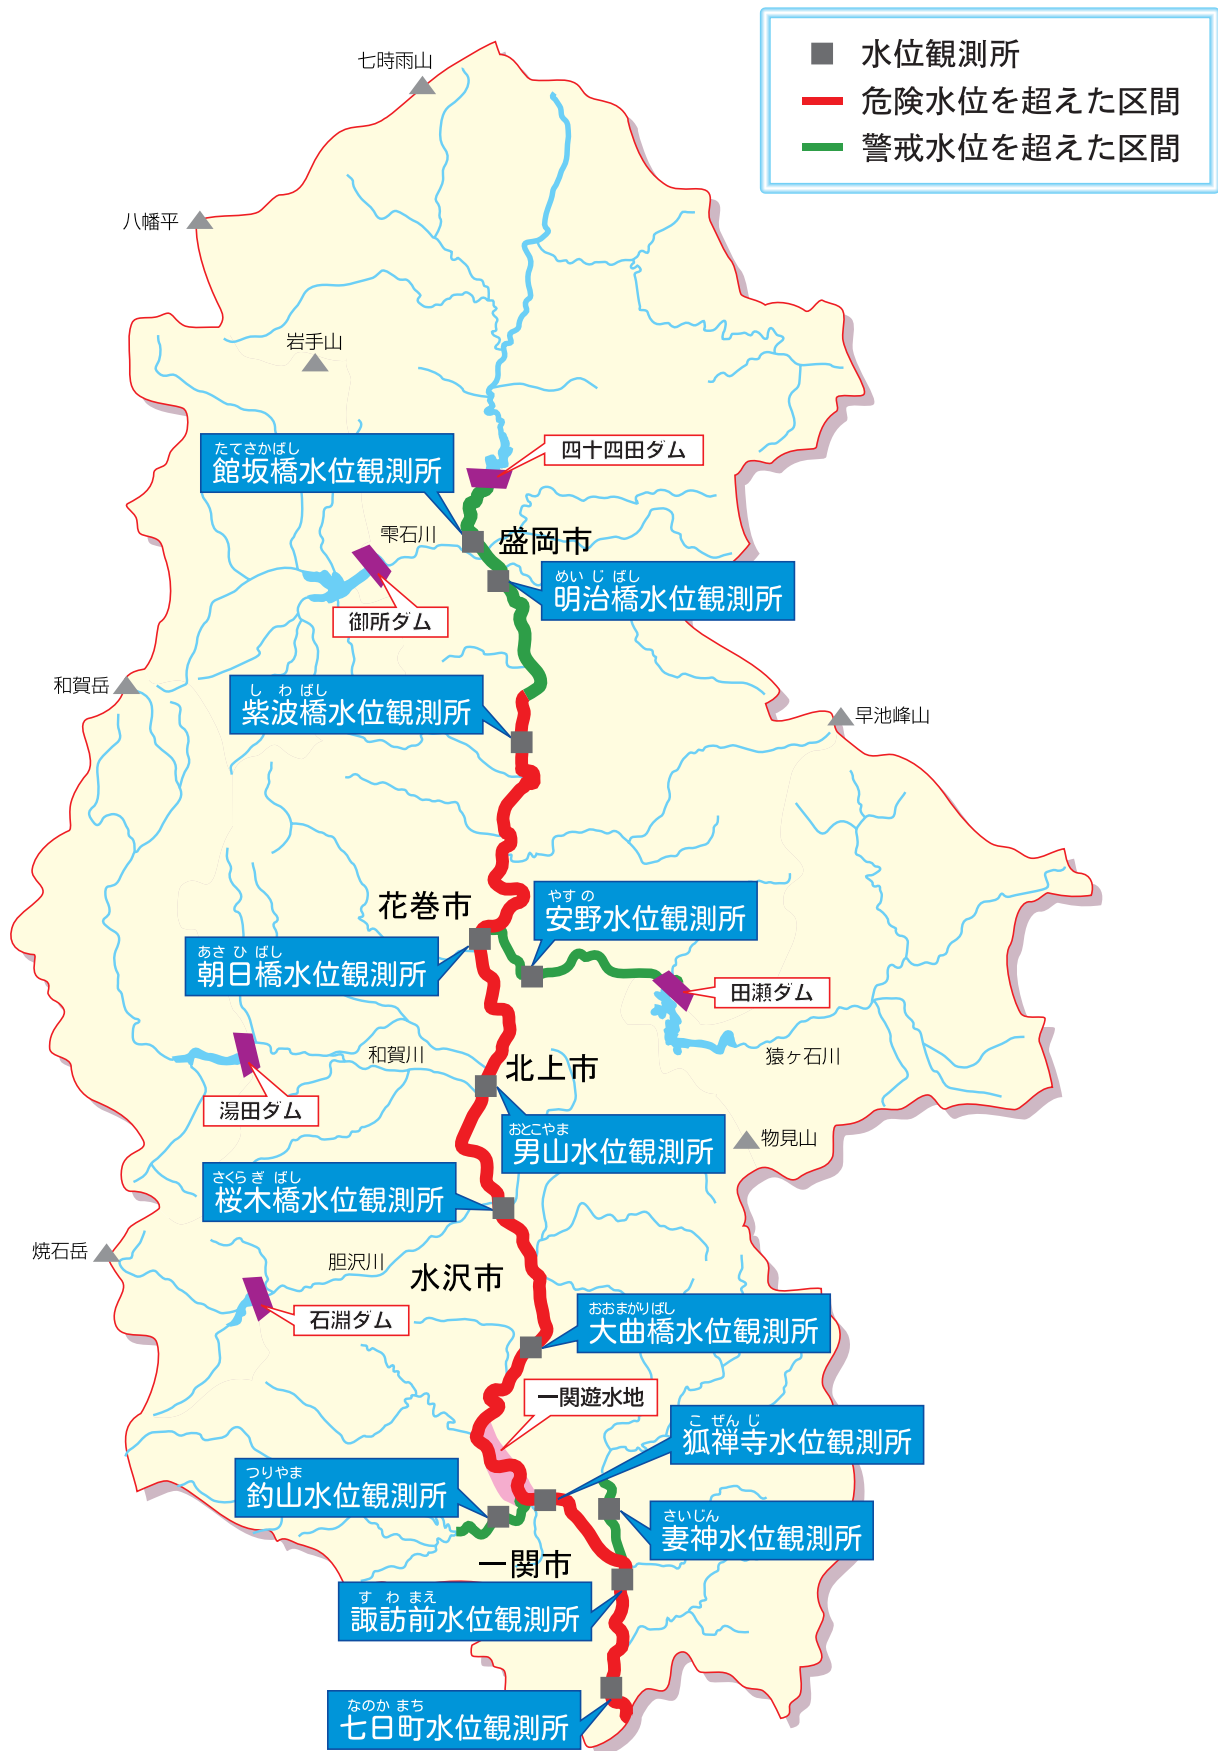
北上川流域図と出水状況

北上川流域における2日間の流域平均雨量は、盛岡市の明治橋観測所上流で147mm、一関市の狐禅寺観測所上流で158mmを観測した。また代表地点における総降水量は松尾で109mm、盛岡で193mm、早池峰で206mm、水沢で176mm、衣川で228mm、一関で205mmを観測した。

水位については、北上川の基準地点である一関市の狐禅寺水位観測所において、平成14年7月12日0時に最高水位13.51mを観測し、昭和22年のカスリン台風(16.89m)、昭和23年アイオン台風(14.89m)に次ぐ戦後3番目となる大規模な洪水となった。
