## 2.洪水の特徴

### ● 北上川近年における主要洪水の比較

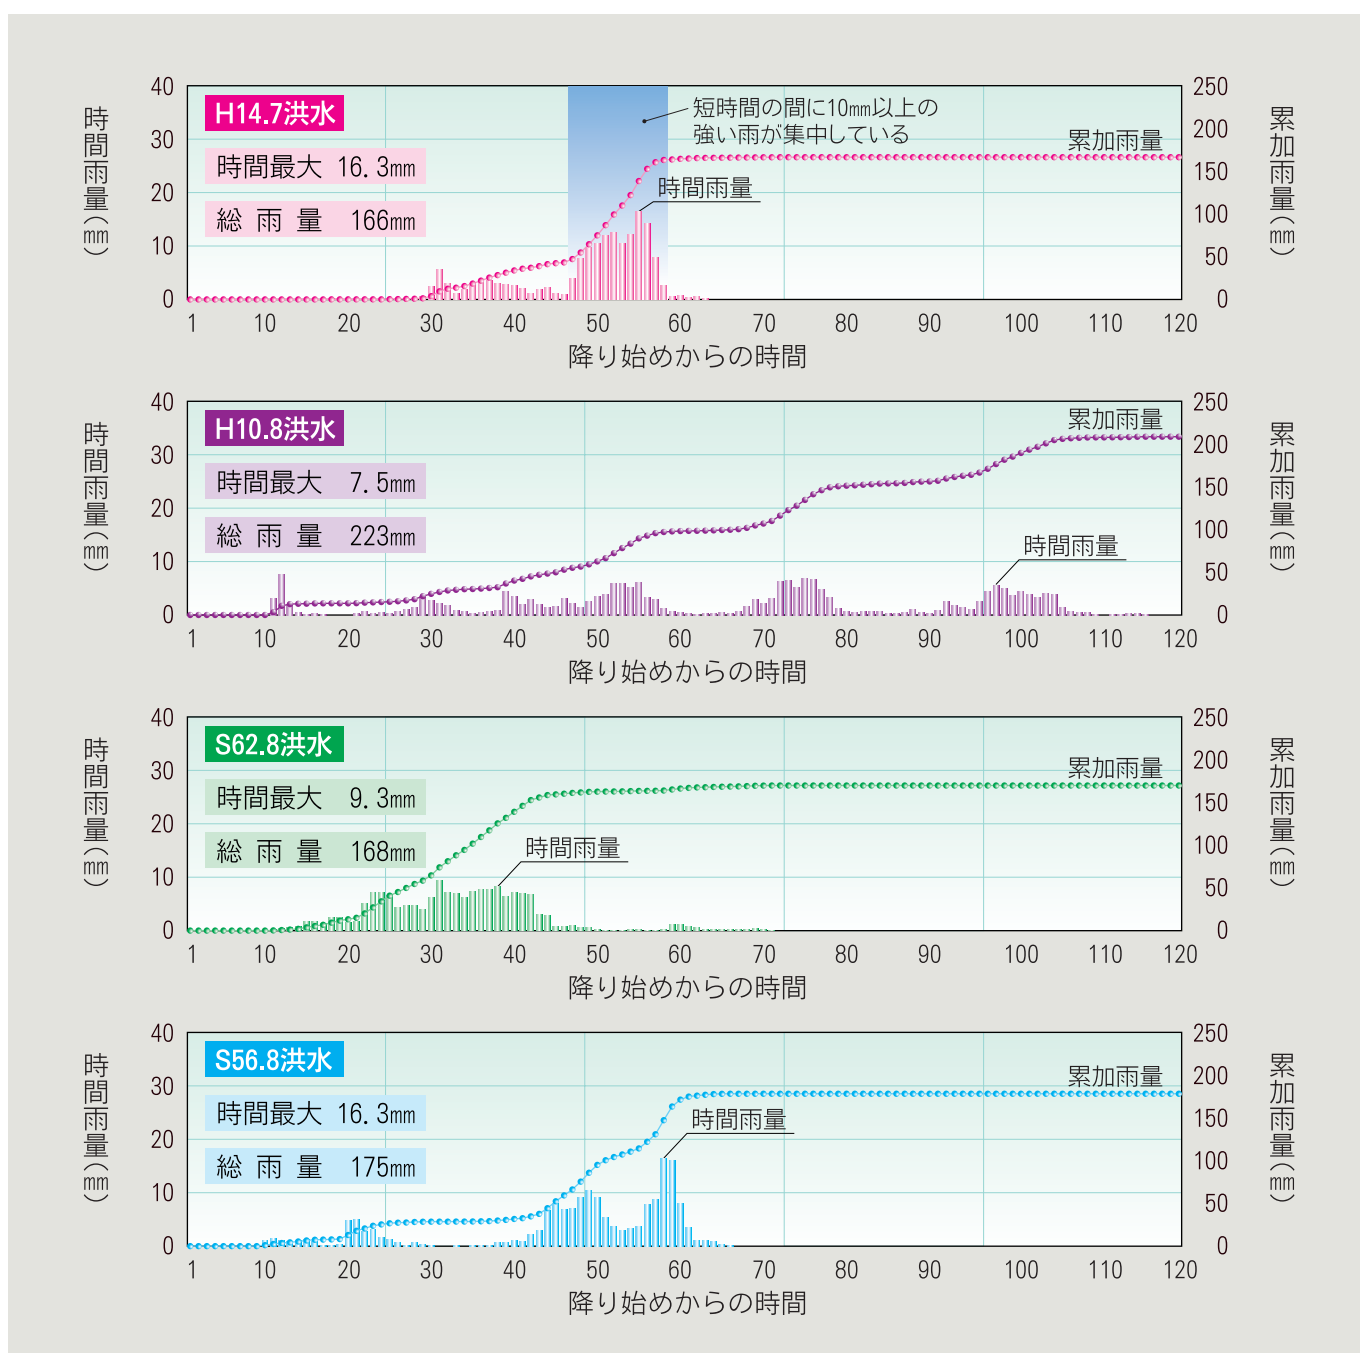
## 狐禅寺上流域平均雨量

このような現象が起きる原因として考えられるものは、雨の降り方（降雨パターン）の相違によるものが考えられる。下図により、昭和56年8月洪水、昭和62年8月洪水、平成10年8月洪水、平成14年7月洪水の狐禅寺地点上流域における降雨パターンを比較した結果、今回（平成14年7月洪水）は、その他の洪水に比べ、**短時間に集中的な降雨**があったことが分かる。

また今回の洪水がその他の洪水に比べ降雨の地域偏差が少なかったこと、すなわち、岩手県全域が同じ時間帯に均一的に雨が降ったため、北上川に流れ込む水のピーク時間が重なり、水位が急激に上昇したと考えられる。

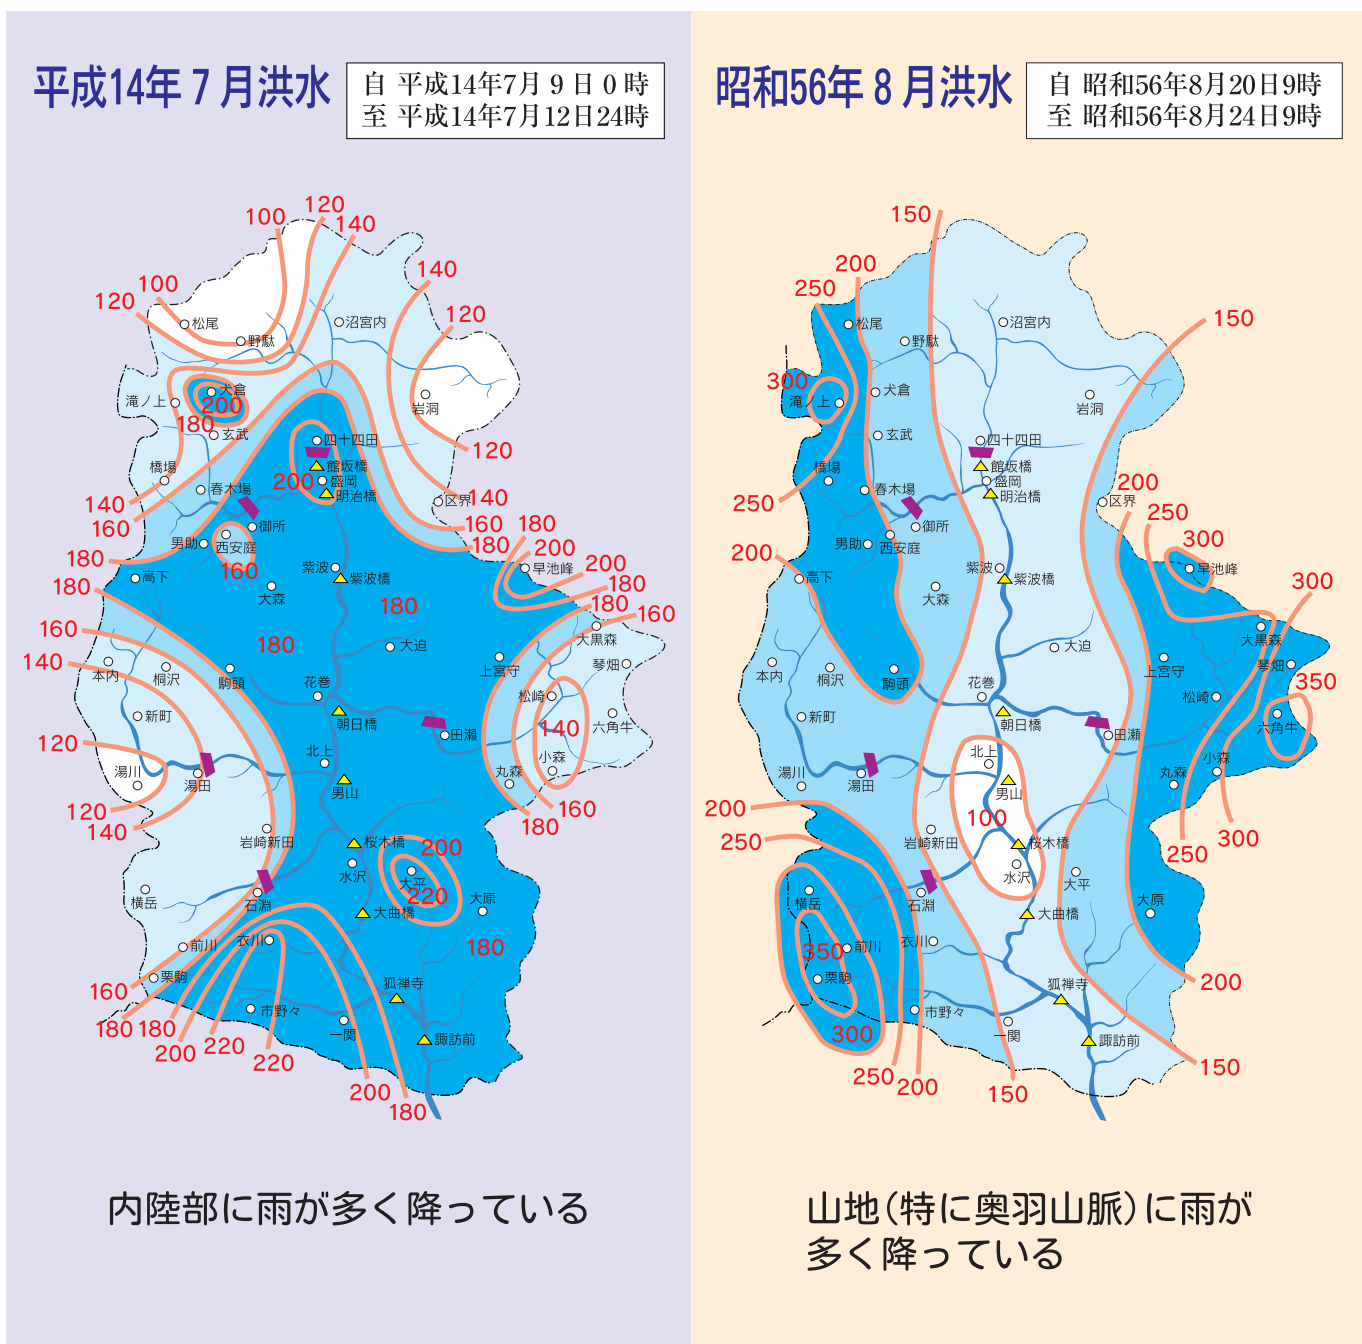
## 等雨量線図

二つ目の原因としては、降雨の分布性がある。今回の洪水と昭和56年8月洪水の等雨量線図（総雨量の分布を線で結んだもの）を比較すると、昭和56年8月洪水は、奥羽山脈を中心に雨が強く降ったものとなっているが、今回の洪水では、内陸の平野部を中心に雨が強く降った。

これは、今回の洪水は、ダムの流域に雨が少なかったことから、ダムの洪水調節機能が昭和56年8月洪水に比べ少なかったことにより、北上川の水位が大きくなったと推定される。
