豊かな環境と調和した水害のない地域をめざして

一関遊水地事業 北上川

国土交通省
— 東北地方整備局 **岩手河川国道事務所**

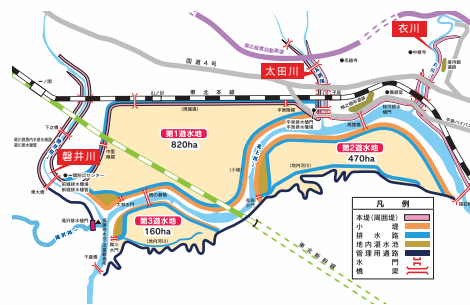
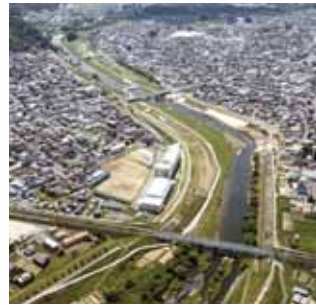
JR磐井川橋梁上流区間

磐井川では、昭和22年カスリン台風、23年アイオン台風の洪水被害を契機に堤防改修が行われました。一関市街地が隣接する区間の堤防は、昭和47年に見直しされた北上川の改修計画と照らし合わせると高さが低く、現在の基準で改修されている他の区間と比べ、治水上の安全度が低くなっていることから、JR磐井川橋梁から上の橋上流区間を堤防改修します。

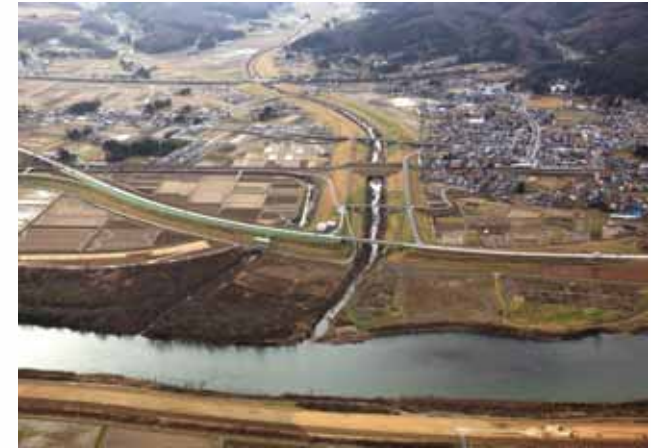
2) 太田川

改修期間：昭和63年度～

改修延長：4.6 km（左岸2.2 km、右岸2.4 km）

橋 梁：5 橋

橋 門：6 基

揚水機場：4 箇所

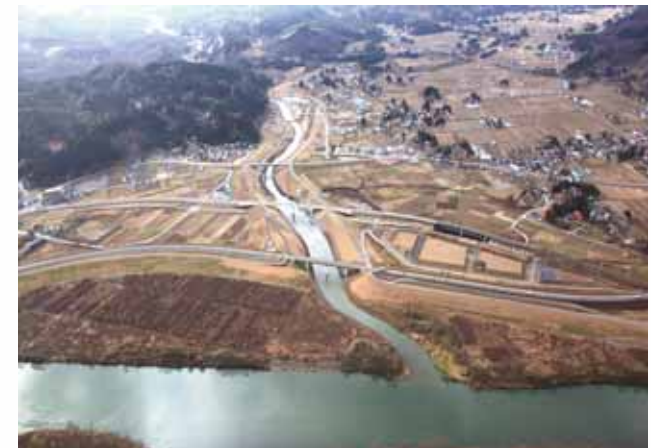
3) 衣川

改修期間：平成13年度～平成26年度（平成26年 県に引渡し）

改修延長：3.5 km（左岸2.3 km、右岸1.2 km）

橋 梁：2 橋

橋 門：3 基

揚水機場：2 箇所

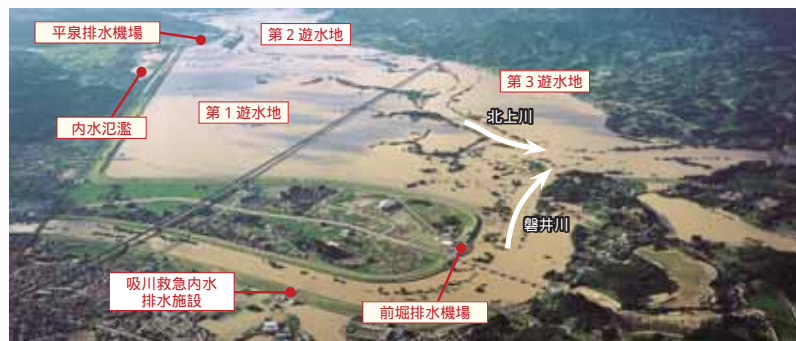
周囲堤の整備により、北上川の洪水に対する氾濫被害は軽減されました。しかし、洪水で北上川の水位が上昇すると、北上川から支川などへの逆流を防ぐために樋門のゲートを閉めることで、北上川への排水ができなくなる現象が起こります。この現象を「内水」といいます。

排水機場とは？

排水

支川にたまる水をポンプで強制的に本川へ吐き出します。

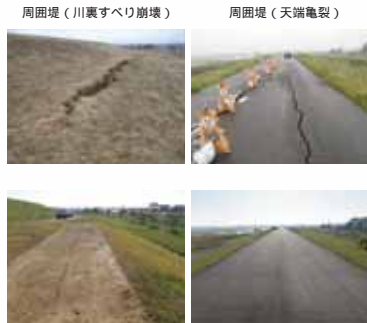
東北地方太平洋沖地震により、第1遊水地周囲堤及び各遊水地小堤において堤防天端の亀裂、すべり崩壊等の被害が発生、地内排水路において護岸の被害が発生し、実施中の工事において一時中止が生じましたが、現場の工程調整などにより、一関遊水地事業の全体工程に影響は生じませんでした。

平成23年5月 復旧開始 平成23年10月 復旧完了

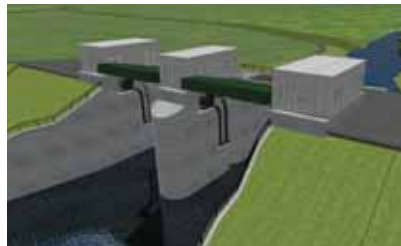
長島水門完成予想図（パース）

景観を考慮して門柱の無い横転式ローラーゲートを採用

一関遊水地内に設置される3水門のうち、第2遊水地長島水門が平泉町の風土景観地区に設置されます。

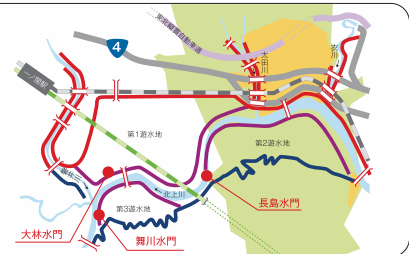
景観に配慮したデザインで統一

このため対象地区外となる2水門も含め、遊水地全体で統一した景観を考慮した設計としています。

- 平泉町歴史景観地区
- 平泉町風土景観地区
- 周辺の自然景観と調和した建築物のたすまいが求められる地区

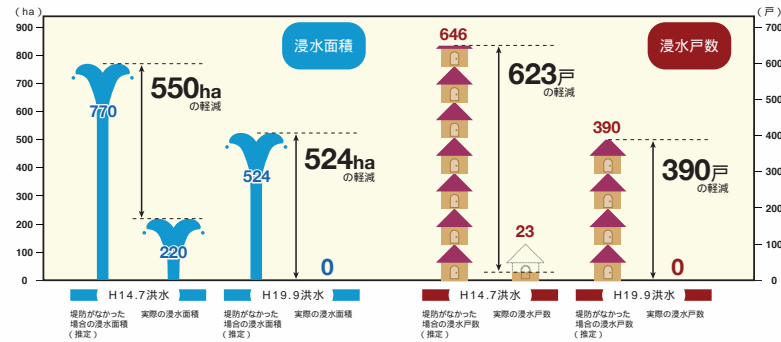
平成14年洪水・平成19年洪水の、浸水面積・浸水戸数の比較

平成14年7月洪水において一関遊水地の堤防があった場合となかった場合を比較すると、これまでの堤防整備により浸水面積で550ha、浸水戸数で623戸と大幅な減少が見られたものと推定されます。

また平成19年9月洪水において同様に比較すると、これまでの堤防整備により浸水面積で524ha、浸水戸数で390戸と大幅な減少が見られたものと推定されます。

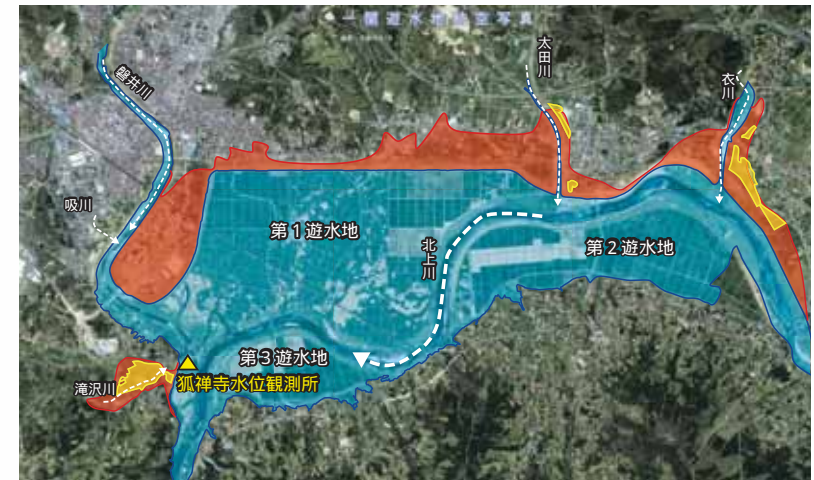
平成19年9月洪水 浸水区域図

■ 浸水区域 ■ 内水の浸水区域
■ 一関遊水地の本川堤及び周囲堤防が無かった場合の浸水想定区域

この洪水において、一閑遊水地周辺での浸水家屋数は0戸でした。仮に、一閑遊水地の堤防が無かった場合を想定すると390戸が浸水していたことになり、一閑遊水地の整備効果が顕著に現れていることが分かります。
