きんとくだより

鳴瀬川中流部緊急対策
特定区間事業

鹿島台出張所管内5工事の状況報告【NO.2】

河道の掘削が始まりました

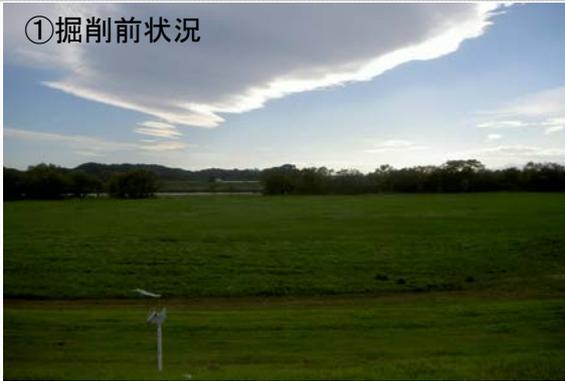
①掘削前状況

上記写真は、河道掘削から改良までの流れを説明した写真です。（作業順番は、①掘削前状況→②バックホウによる掘削→③クローラータンプによる運搬→④改良機による土質改良）掘削前は雑木で覆われていた岸が伐開・掘削されることによって、河道が広くなり洪水を安全に流すことが可能になります。

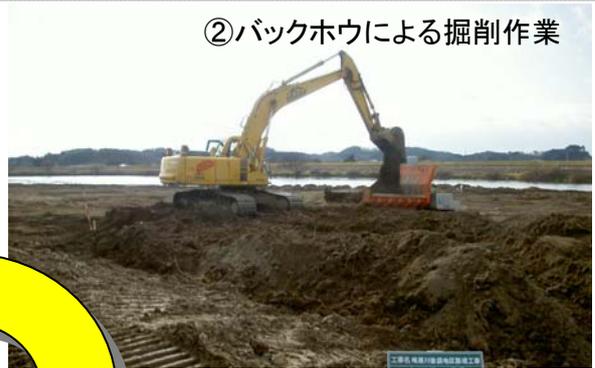
②バックホウによる掘削作業

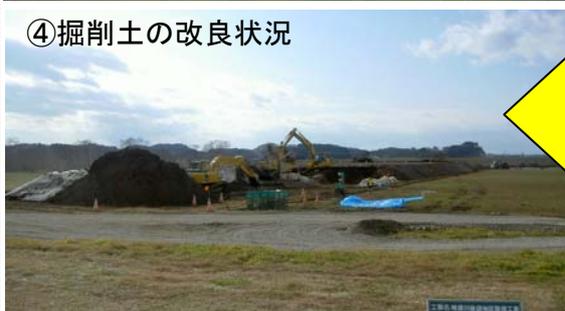
④掘削土の改良状況

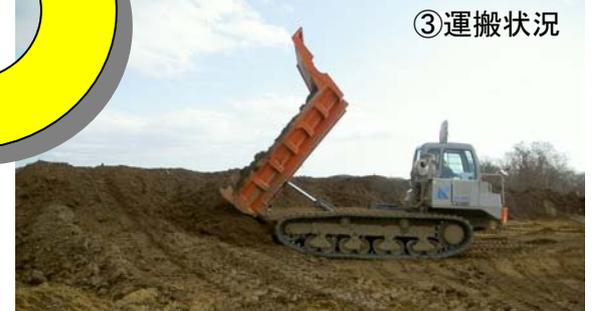
③運搬状況

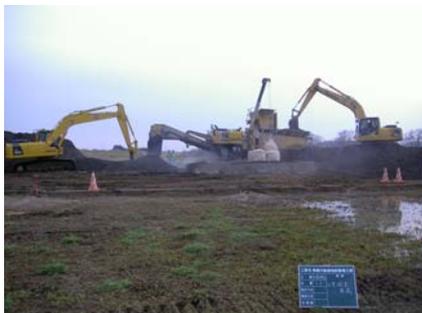
自走式改良機による改良

今回の事業では掘削土をリサイクルする為、2つの工法で土質改良しています。1つ目は左岸で掘削土に固化材(石灰・セメント)を混合する工法です。2つ目は掘削土(砂)に山土と碎石を混合する工法で右岸で試験施工を行っています。特に2つ目の3種混合方式は東北地方では始めて採用された工法となっています。

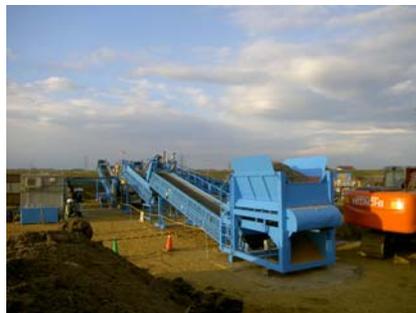
3種混合による改良
