## 令和元年東日本台風による雨量分布の分析を実施 (お知らせ)

### ～レーダ雨量計を用いて捉えた面的な雨量分布情報を分析～

# 雨量分布の分析

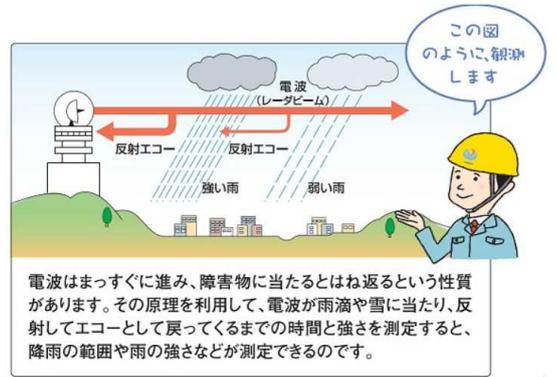
## 1. レーダ雨量 (Cバンドデータ) の概要

- ・レーダ雨量とは、**レーダ雨量計**を用いて捉えた面的な雨量分布情報のことです。
- ・レーダ雨量計は、回転するアンテナから**電波を放射し、雨滴にあたり散乱して返ってくる電波を再び同じアンテナで受信し、受信電波の状況 (返ってくるまでの時間、電波の強さ、位相の変化など) から降水強度の面的分布などを観測する機器**です。

※ レーダ雨量計とは、回転するアンテナから電波を発射し、雨滴にあたり散乱して返ってくる電波を再び同じアンテナで受信し、受信電波の状況(返ってくるまでの時間、電波の強さ、位相の変化など)から降雨強度の面的分布などを観測する機器です。

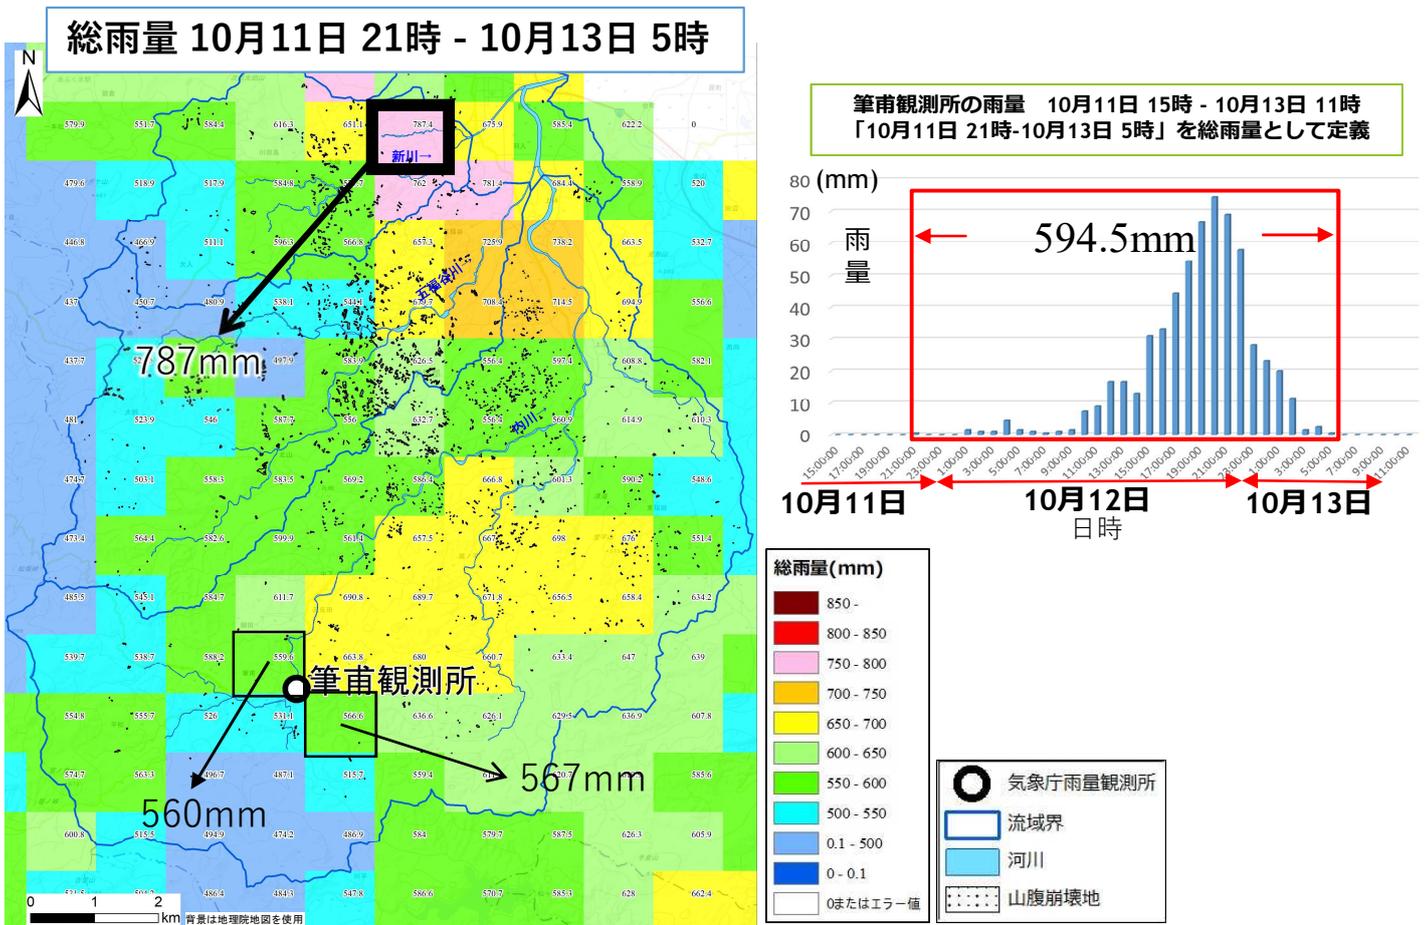
## 2. 分析結果 総雨量

- ▶ 筆甫観測所 (気象庁) の雨量で、前後6時間の無降雨時間に挟まれた時間帯の雨量を**総雨量**とした。
- ▶ レーダの雨量を分析した結果、筆甫観測所付近の総雨量は、地上観測所の総雨量 (594.5mm) と概ね合致していた。
- ▶ また、流域内の**総雨量の最大値は787mm**であった。

令和元年東日本台風(台風第19号)では、降り始めからの総降水量は、丸森町の筆甫観測所(気象庁)では、594.5mmとなり、既往最大の豪雨を観測していますが、レーダ雨量計の分布データを分析した結果、内川流域内の最大値は787mmでした。

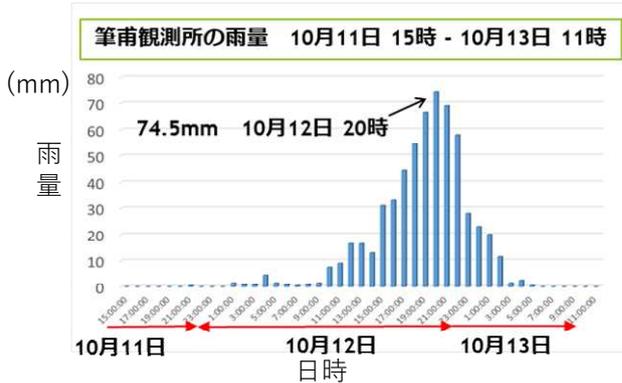
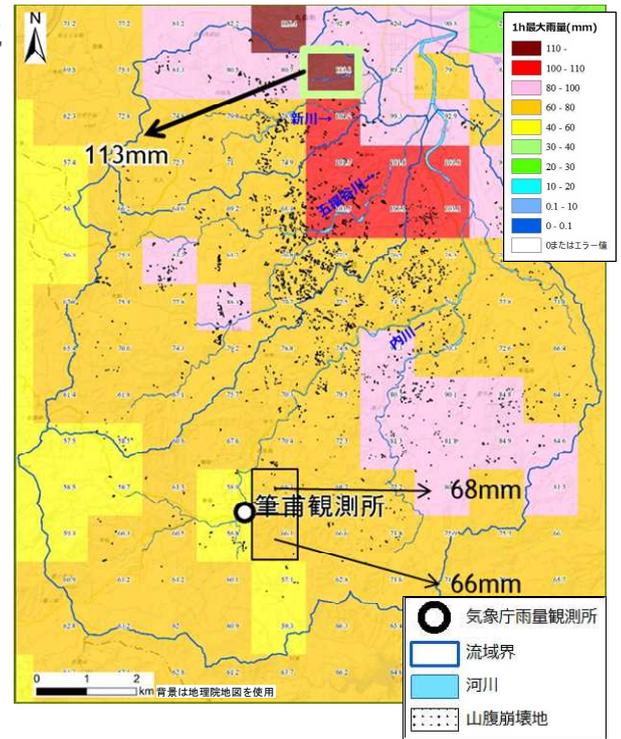
#### 1時間最大雨量

- ▶ 1時間雨量の強いエリアと、山腹崩壊地の分布について整理した。(右図)
- ▶ 筆甫観測所付近の1時間最大雨量は、地上雨量計の**最大雨量(74.5mm)**と概ね合致していた。
- ▶ レーダーの雨量を分析した結果、流域内の**1時間最大雨量の最大値は113mm(10月12日22時)**であった。

また、1時間最大雨量は、筆甫観測所(気象庁)で、74.5mmを観測していますが、レーダ雨量計の分布データを分析した結果、流域内の最大値は113mmでした。

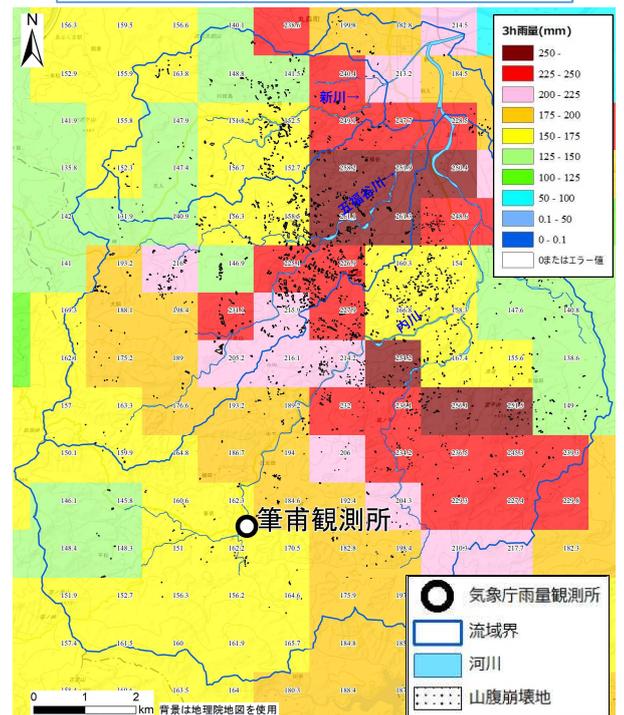
#### 3時間雨量 10月12日 19:00-21:00 崩壊分布と最も適合性の良い時間帯

- ▶ 3時間雨量は、山腹崩壊の多い範囲と合致する傾向にあった。
- ▶ 3時間雨量のうち、山腹崩壊分布と最も適合性の良い時間帯は、10月12日19:00~21:00であった。
- ▶ 崩壊発生が想定された時間の直前の3時間と適合性が良い結果であった。

3時間雨量 (mm)	崩壊該当面積 (km <sup>2</sup> )※	崩壊地面積 (km <sup>2</sup> )	崩壊面積率(%)※
250-	8	0.085	1.1%
225-250	19	0.183	1.0%
200-225	10	0.069	0.7%
175-200	19	0.040	0.2%
150-175	28	0.168	0.6%
125-150	17	0.045	0.3%
100-125	0	0	-
50-100	0	0	-
0.1-50	0	0	-
計	101	0.590	全体 0.6 ※

※図内の1メッシュの面積が約1km<sup>2</sup>であり、うち崩壊地が存在するメッシュの面積を崩壊該当面積とした

※崩壊面積率(%)=崩壊地面積÷崩壊該当面積×100

降雨による山腹崩壊面積率は、五福谷川下流及び新川の一部で大きい値となり、特に崩壊発生が想定された時間の直前の3時間と適合性が良い結果でした。

地上観測とレーダ雨量を分析することで、3時間雨量が面的に斜面崩壊に影響を与えた可能性があることが新たにわかりました。

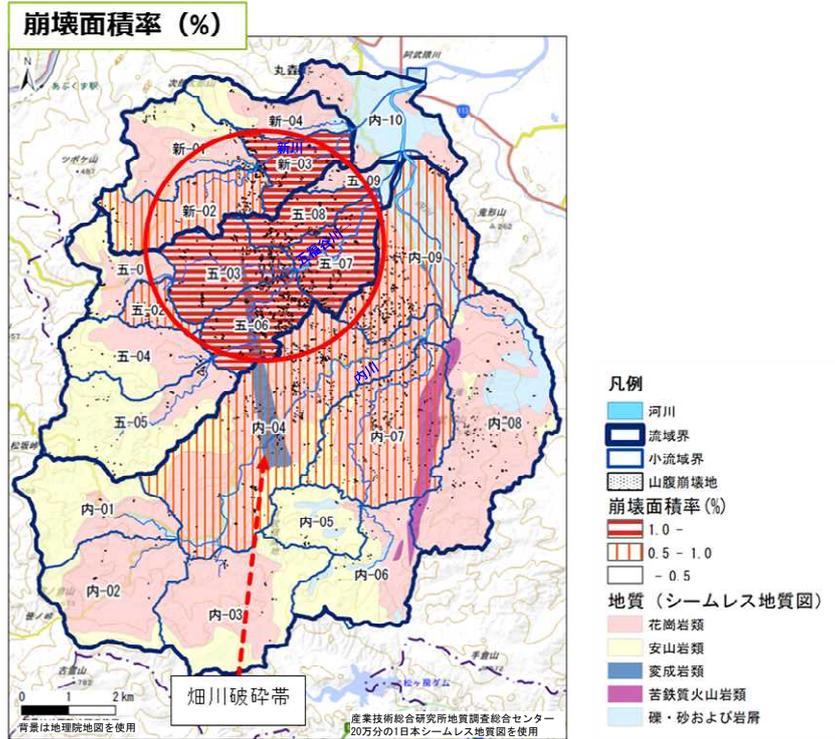
## 崩壊面積率

- ▶ 令和元年東日本台風において、丸森町で極めて多数の山腹崩壊が発生した。
- ▶ 山腹崩壊は主に花崗岩地質で発生し、崩壊面積率は五福谷川下流および新川の一部で大きい値となった。

河川名	単元流域	流域面積 (km <sup>2</sup> )	崩壊面積合計 (m <sup>2</sup> )	崩壊面積率 (%) ※
新川	新-01	4.1	12,665	0.31
	新-02	4.0	27,496	0.69
	新-03	2.4	28,905	1.23
	新-04	2.5	6,410	0.26
五福谷川	五-01	2.3	7,876	0.34
	五-02	1.1	10,226	0.92
	五-03	3.6	60,014	1.67
	五-04	3.8	7,620	0.20
	五-05	5.8	20,105	0.34
	五-06	3.1	101,749	3.28
	五-07	3.1	60,211	1.93
	五-08	1.9	30,108	1.62
	五-09	1.0	3,925	0.37
内川	内-01	4.9	2,971	0.06
	内-02	5.5	2,990	0.05
	内-03	7.0	3,942	0.06
	内-04	13.7	69,338	0.51
	内-05	2.5	4,666	0.19
	内-06	4.4	4,235	0.10
	内-07	7.2	38,745	0.54
	内-08	10.3	29,394	0.29
	内-09	6.7	49,639	0.74
	内-10	4.5	6,375	0.14
合計		105.3	589,607	全体0.56

※ 流域面積あたりの崩壊面積の割合であり、表では崩壊面積率が大きい流域を で示した。  
 崩壊面積率 (%) = 崩壊面積合計 (m<sup>2</sup>) ÷ 流域面積 (km<sup>2</sup>) × 100

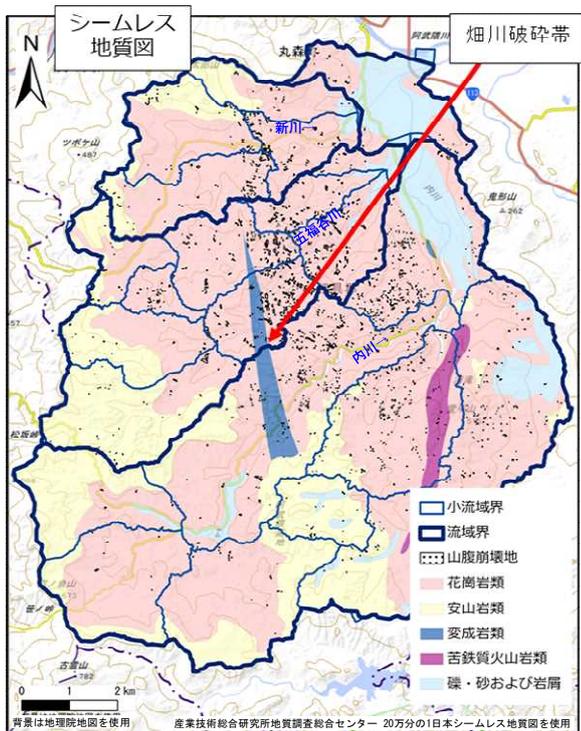
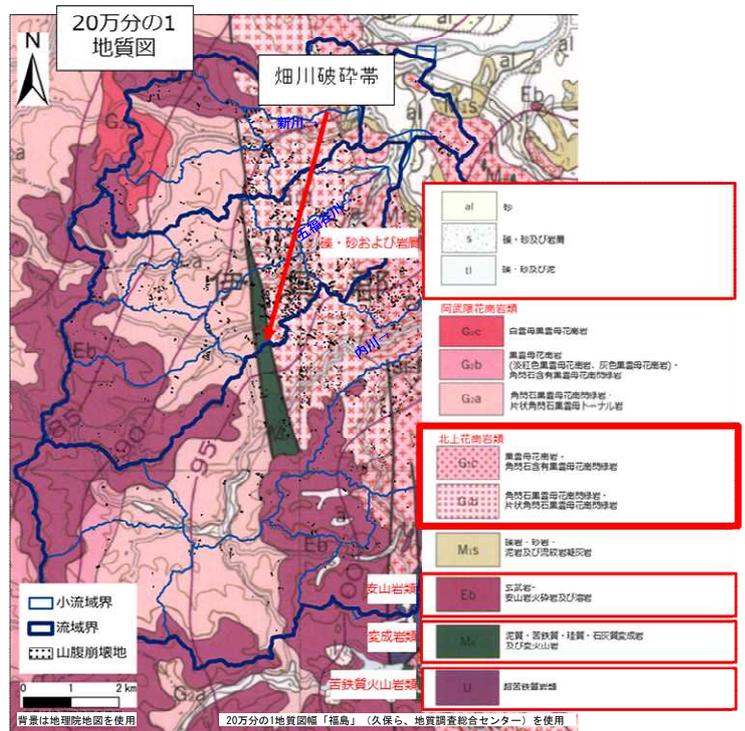
## 地質分類

- ▶ 内川流域は、花崗岩エリアにて崩壊が多く発生しているが、詳細な地質分類毎の崩壊状況を確認すると、畑川破碎帯の東側の北上花崗岩類で特に多く、阿武隈花崗岩類では、崩壊は比較的少ない。
