## 丸森町内川流域で過去に繰り返し発生している 土石流災害の年代を調査

### ～ 過去の町場替えのきっかけとなった台風時に 発生した土石流の可能性のある痕跡も確認 ～

# 1.調査位置図

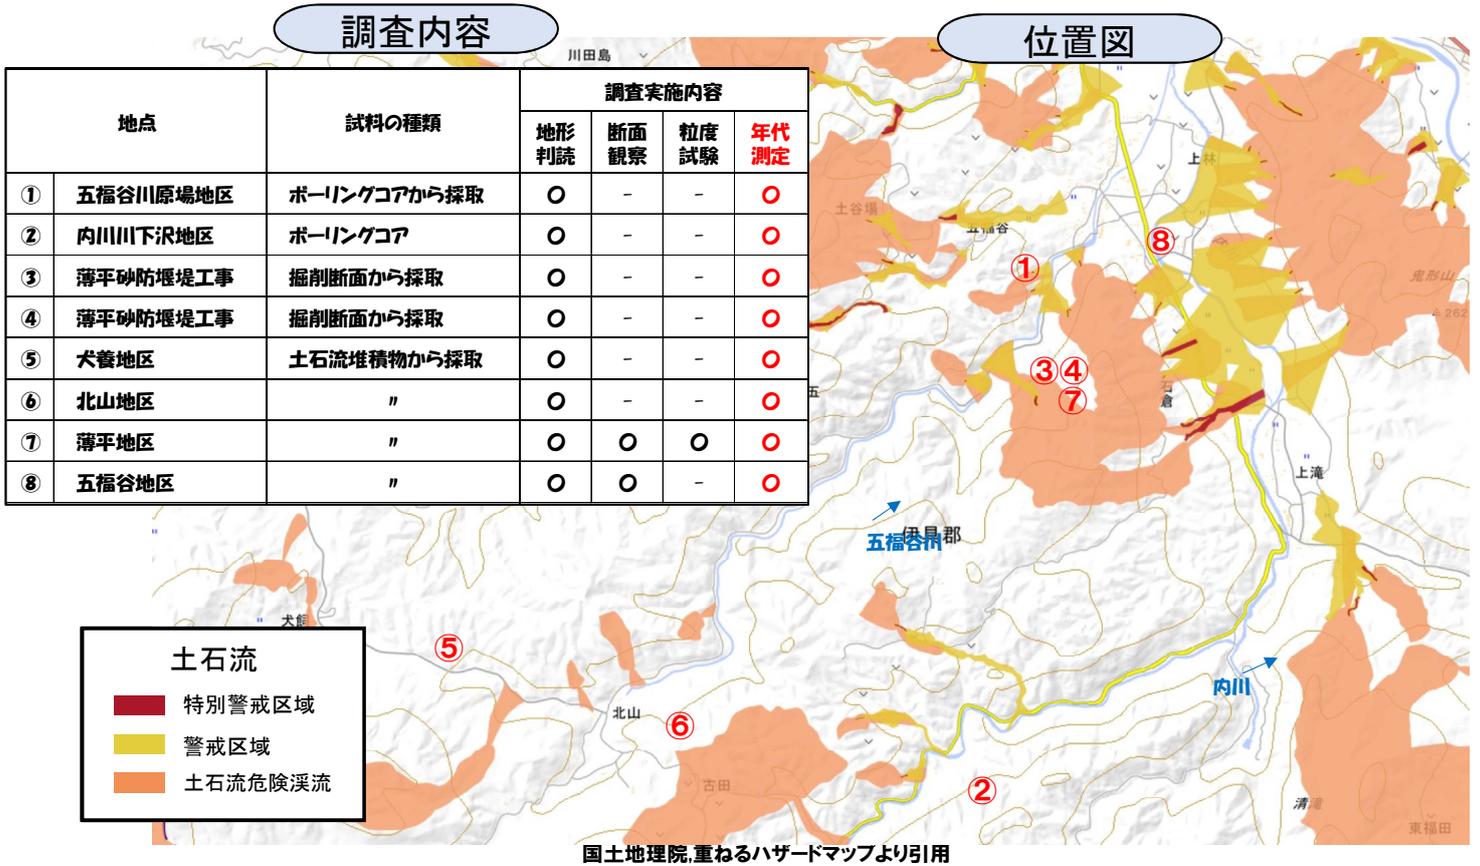
過去に発生した土石流地形や土石流危険溪流近傍の五福谷川、内川中心に調査地点を選定。

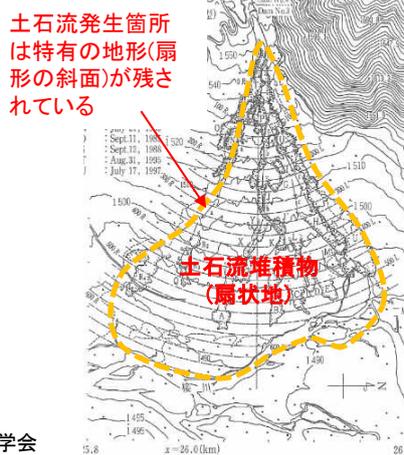
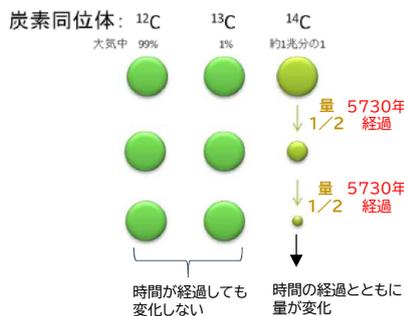
**今回採用した分析 炭素-14年代法**  
 炭素の同位体のうち、炭素-14(<sup>14</sup>C)は放射性炭素と呼ばれています。<sup>14</sup>Cは時間とともに壊変し5730年(半減期)で元の個数の半分になります。これを利用する方法が放射性炭素年代法で、現代から数万年の年代範囲を対象とする年代測定のうち最も精度の高い年代測定法のひとつです。

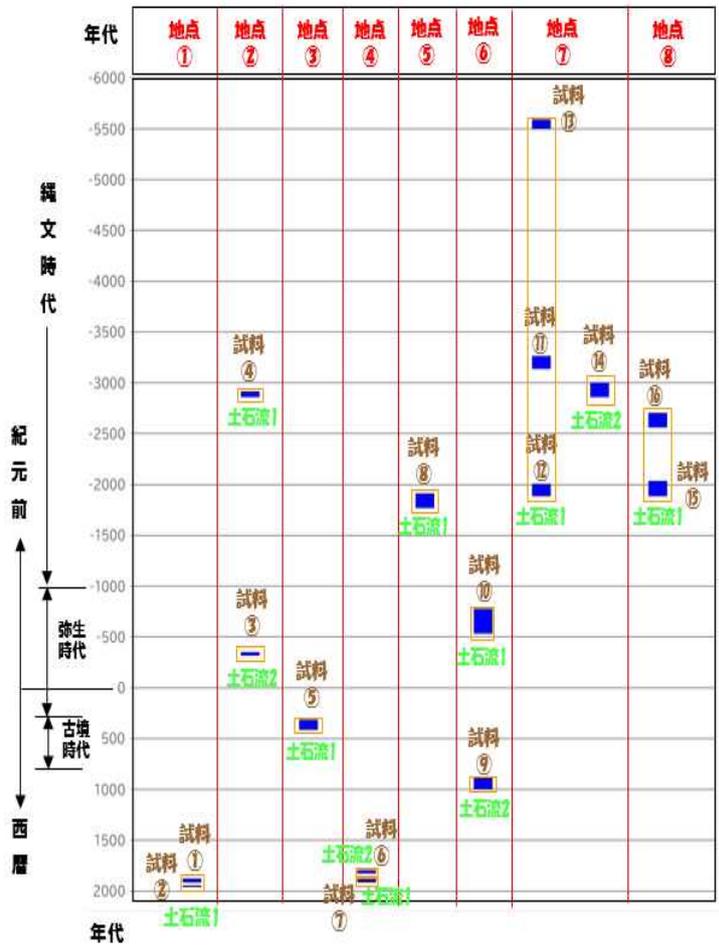
年代測定結果(全体)

年代測定の結果、土石流が繰り返し発生された結果が得られました。  
 このため、**今後も土石流が発生することが示唆されます。**

過去の堆積物を巻き込んで土石流が発生している可能性があるため、年代測定の年代に幅がある結果となっている。

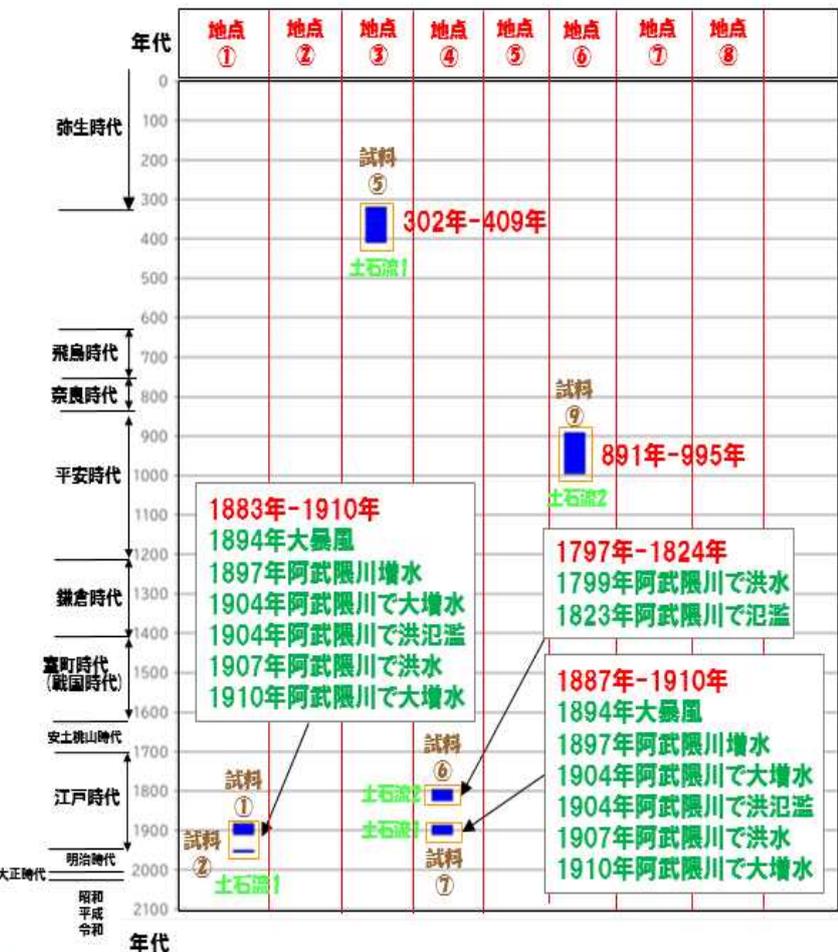
年代測定結果(西暦0年以降)

同一層の土石流堆積物  
 年代測定結果  
赤字: 年代測定結果  
緑字: 丸森町周辺で発生した水害 (丸森町郷土史年表から引用)

今回の調査結果は、過去数100年間に限ってみても、複数回、土石流や土砂・洪水氾濫が発生しています。

一方、中にはかなり古い年代測定結果もありますが、土石流を引き起こした土砂に発生時に古い木片が混在していた可能性も考えられ、土石流の発生は測定年代より最近である可能性も考えられます。

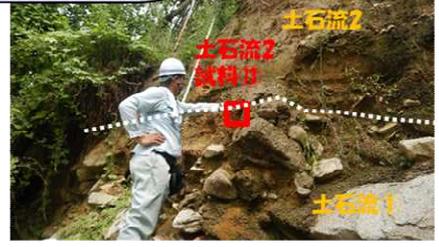
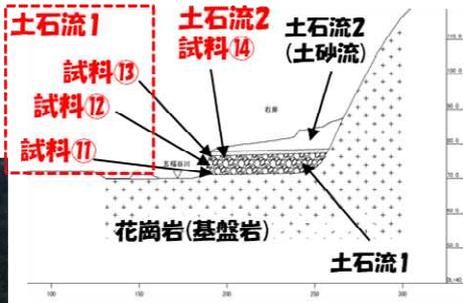
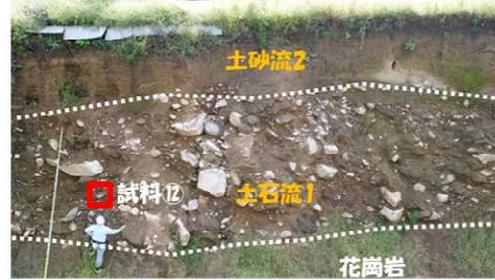
## サンプリング箇所

試料⑪ 土石流1 下端面より採取

試料⑭ 土石流2 下端面より採取

試料⑬ 土石流1上端面より採取

試料⑫ 土石流1内部より採取

**年代測定結果**  
 試料⑪ 紀元前3257年 - 紀元前3139年    試料⑫ 紀元前1999年 - 紀元前1888年  
 試料⑬ 紀元前5584年 - 紀元前5501年    試料⑭ 紀元前2996年 - 紀元前2861年

**土石流発生年代**  
**土石流1** 紀元前1999年 - 紀元前1888年以降に発生したと推測される。  
**土石流2** 紀元前2996年 - 紀元前2861年以降に発生したと推測される。  
 薄平地区の土石流1は上流側に堆積した古い時代の堆積物を巻き込んで一体となって薄平地区に堆積したと推定される。

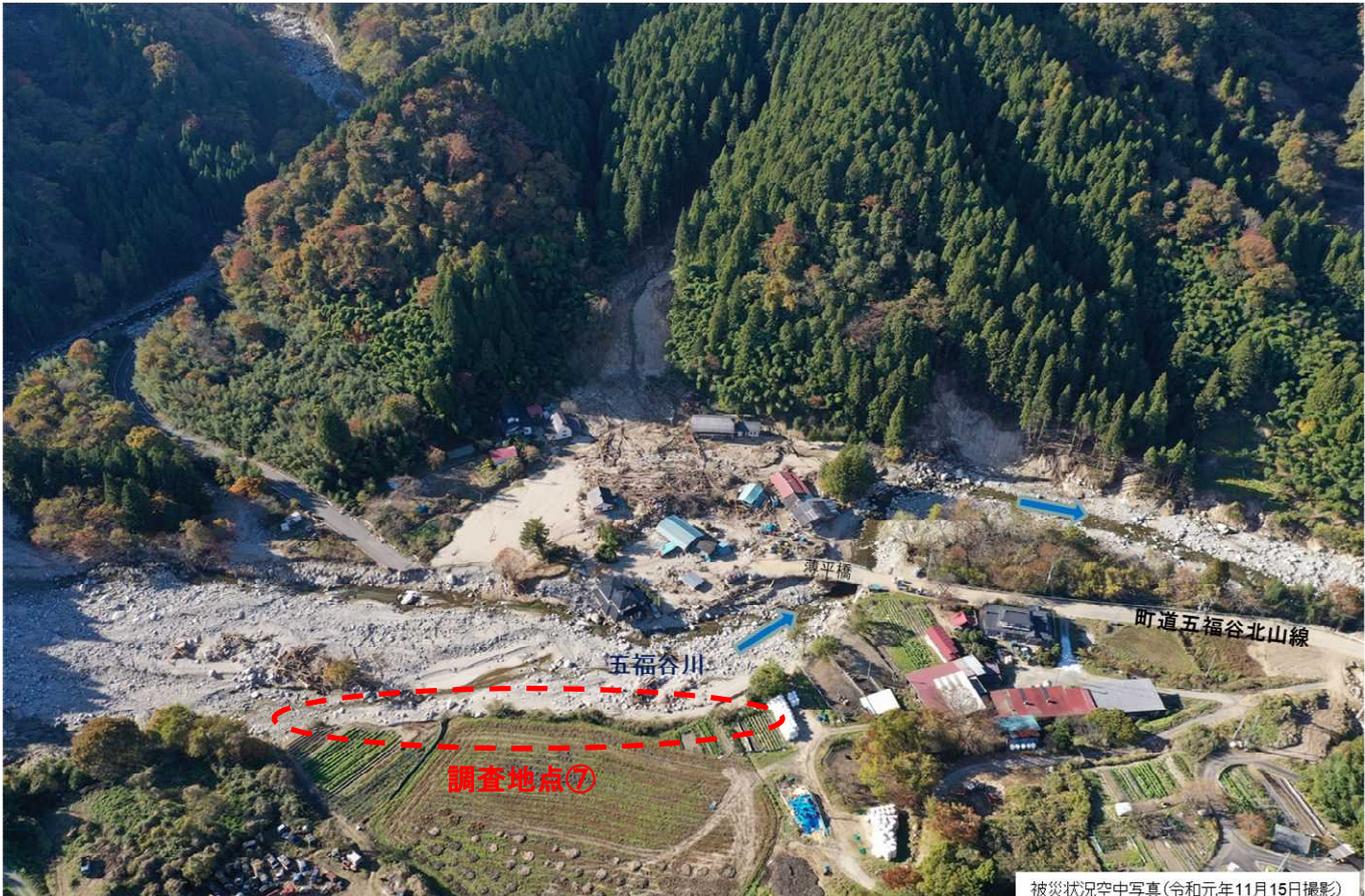
## 令和元年台風19号による薄平地区被災状況

被災状況空中写真(令和元年11月15日撮影)
