成瀬ダムの豆知識

Q1-1	成瀬ダムは、どこに造られるの？
Q1-2	成瀬ダムの役割(目的)はなんですか？
Q1-3	成瀬ダムの構造を教えて？
Q1-4	ダムの高さは？
Q1-5	ダムの長さは？
Q1-6	ダム湖が出来たときの広さはいくらあるの？
Q1-7	ダムに貯められる水の量は、どのくらいなの？

2. よくある質問

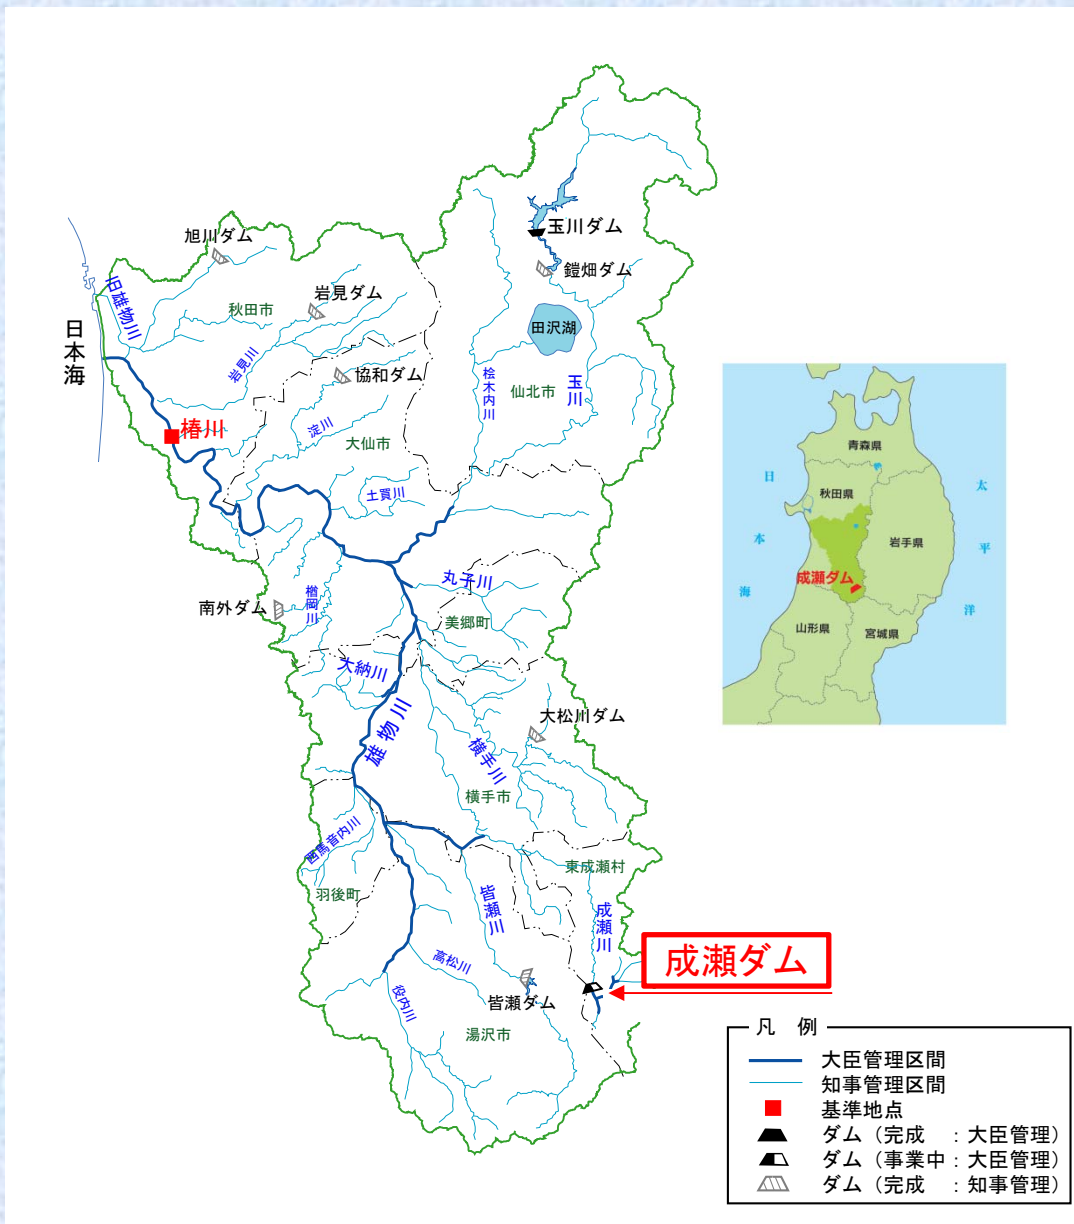
成瀬ダムは、秋田県を南北に流れる「雄物川」の上流にある支川成瀬川に建設するもので、その位置は、東成瀬村椿川地内です。

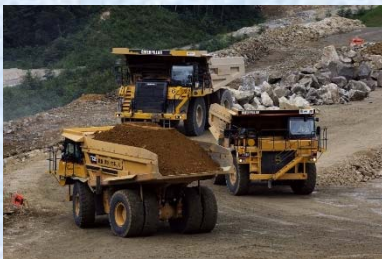
ロックフィルダム堤体施工盛立
・大型機械による施工(胆沢ダム)

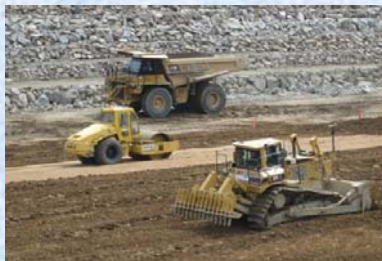
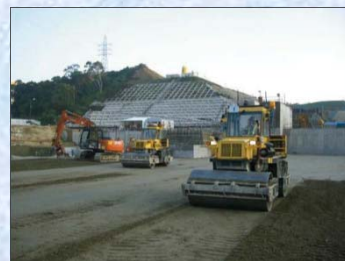
汎用機械での施工が可能となる台形CSGダム堤体の施工状況

台形CSG堤体盛立状況
・汎用機械での施工が可能(金武ダム)

※台形CSGダムの工法は手近に得られる材料を有効に使い、粒度調整、洗浄を行うことなく簡易な設備、汎用機械で施工するため、施工の簡略化、環境への影響低減、コスト縮減、高速施工が可能となります。

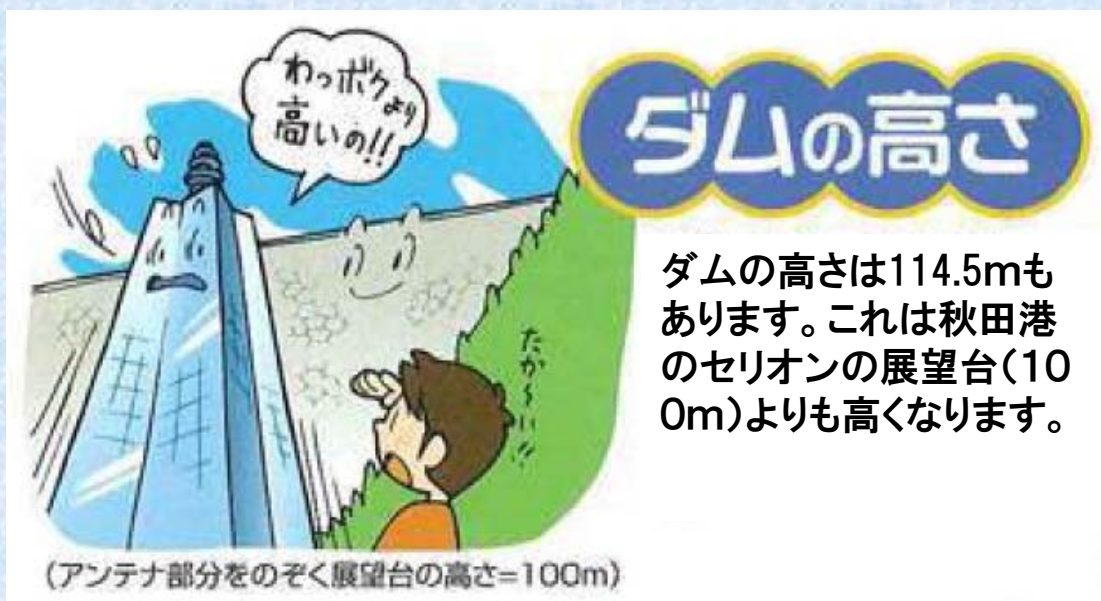
成瀬ダムの高さは、114.5mです。

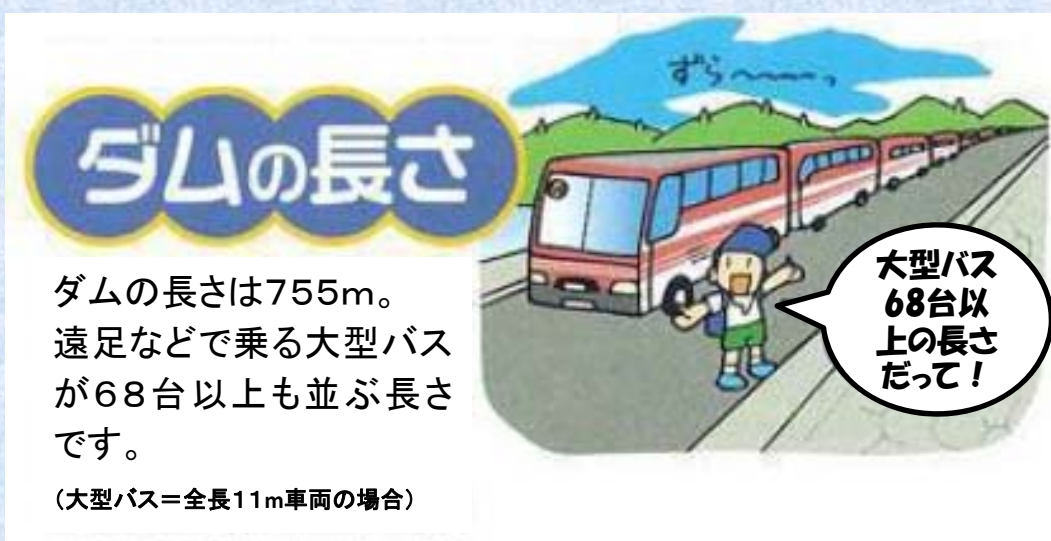
成瀬ダムのダム堤頂の長さは、755mです。

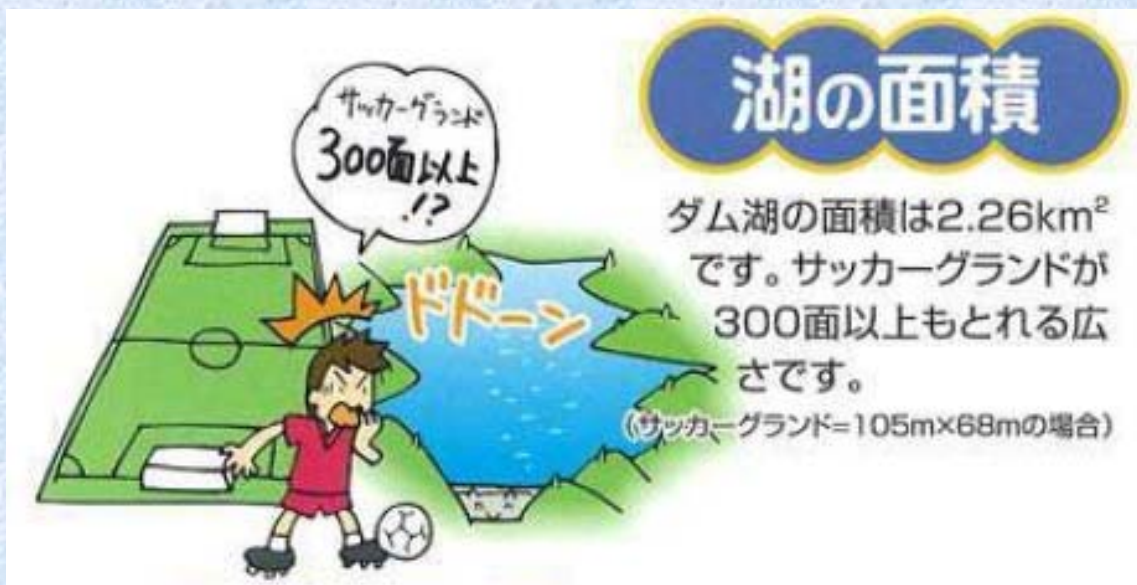
成瀬ダムが完成し、水を貯めたときの湖の面積は、2.26km²*1の広さとなります。

※ダムの貯水池に洪水時最高水位まで水が貯まったときの面積です。

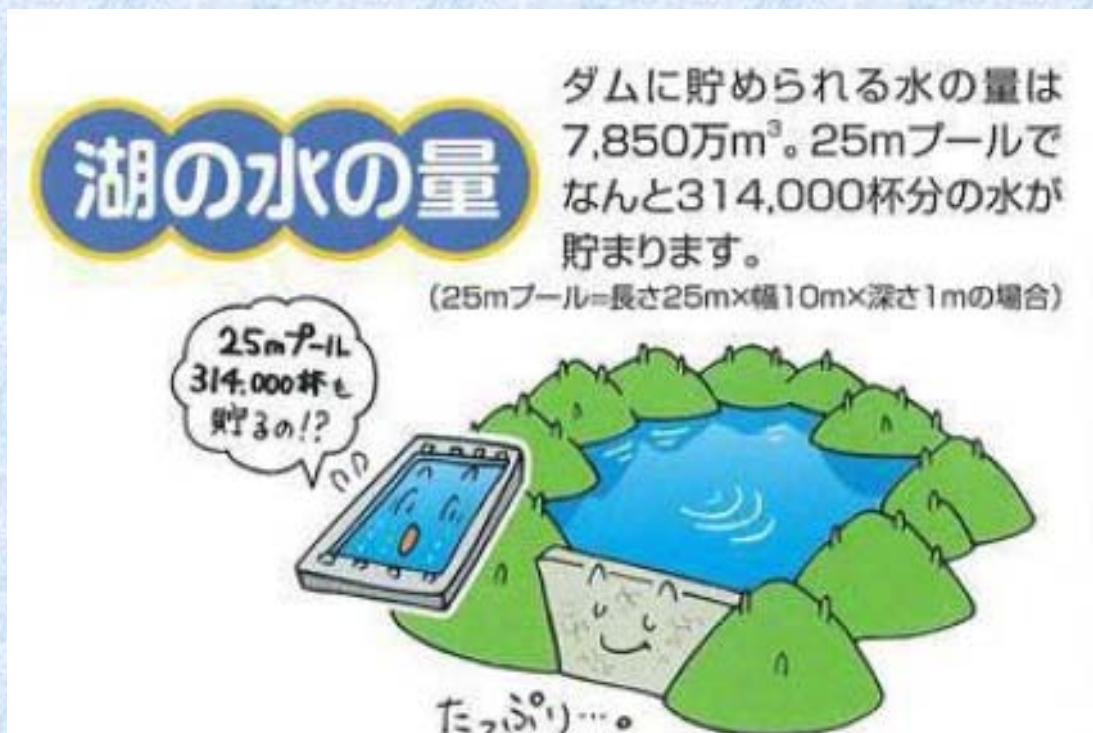
成瀬ダムが完成したときに、貯められる水の最大量は、7,850万 m^3 の水量となります。

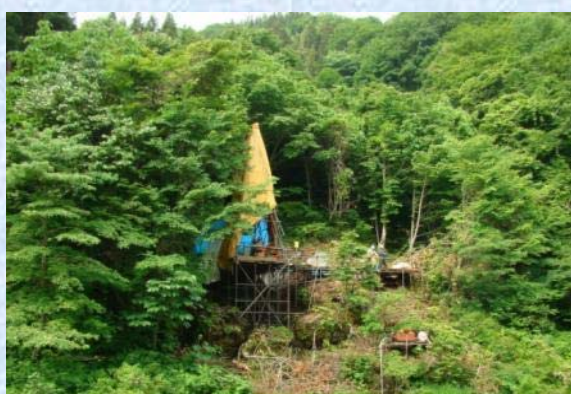
ダムサイト周辺の調査ボーリング※1状況

基礎地盤の調査の基本となる手段である。ボーリングマシンによって地盤に孔(あな)をあけ、そこにある表土や岩を採取する。この採取した試料より地盤の構成などがわかります。

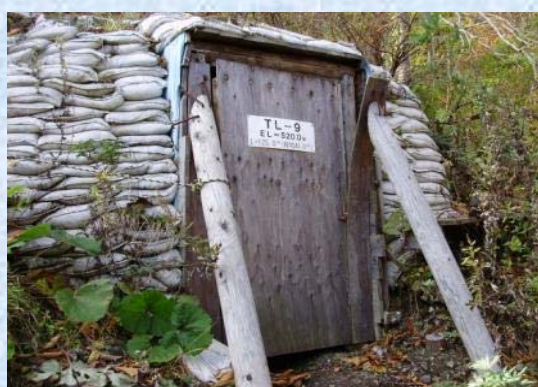
調査横坑※2の出入口状況

ダム建設予定地や材料山において、地盤や岩盤の構成や状況を実際に目で見て確認するためや、岩盤の試験を行うために掘削した、小断面の横穴のことをいいます。

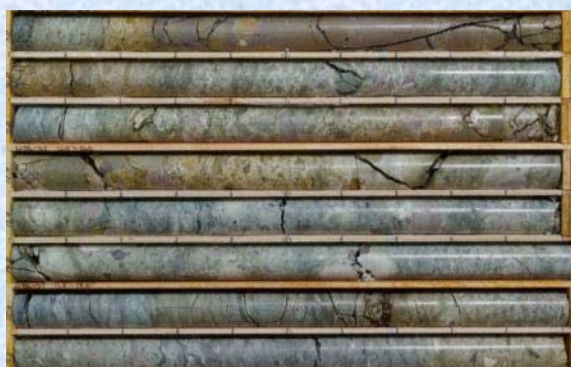
調査ボーリング※1により採取した岩盤(コア)の状況

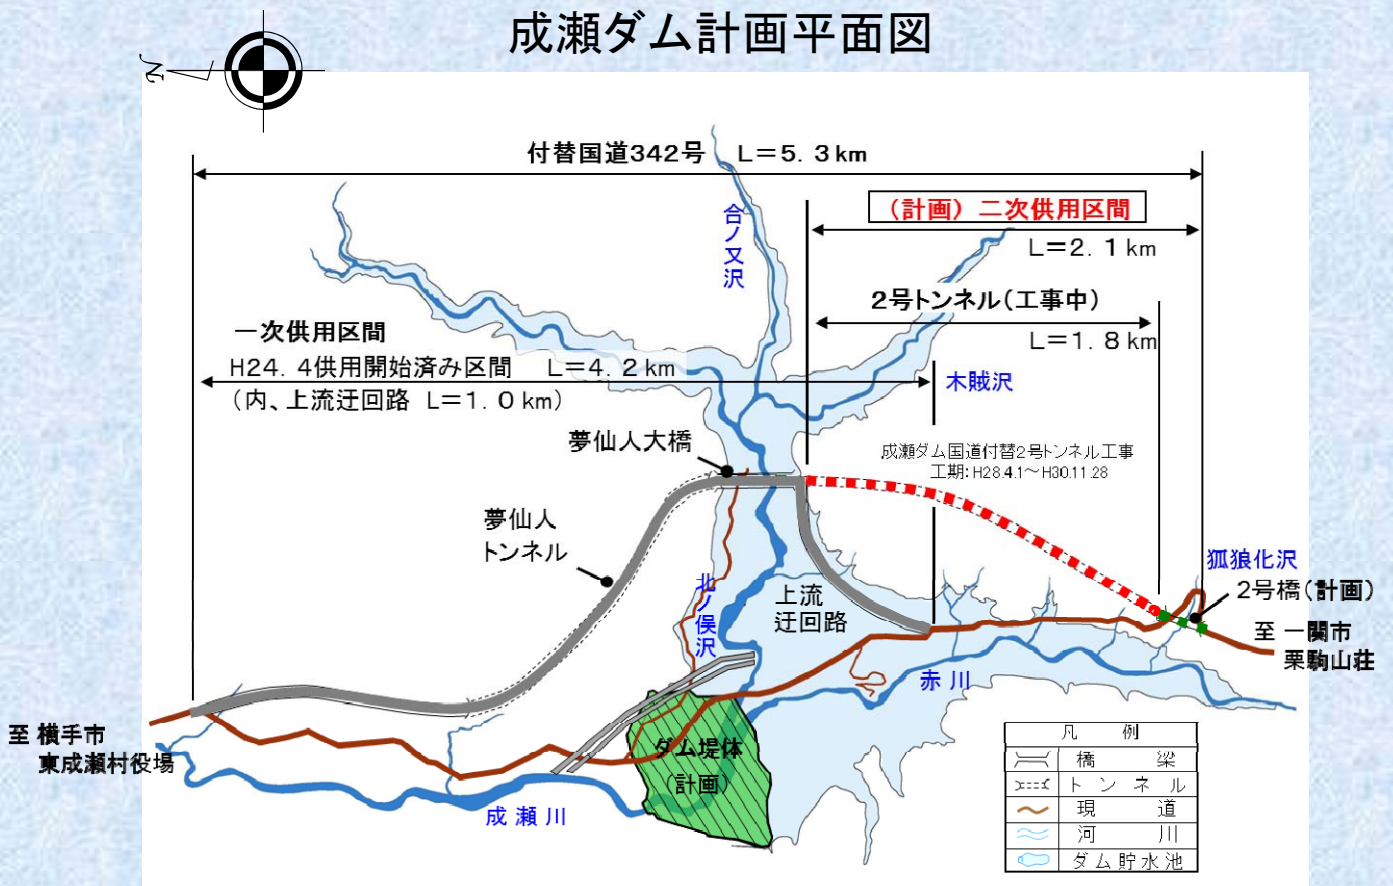
成瀬ダム計画平面図

夢仙人トンネルから栗駒山方面に向かう二次供用区間の2号トンネルは、平成28年度から工事に入り、完成は平成30年度の予定です。その後、橋梁工事(2号橋)を行い、平成35年度に付替国道の全線供用を目指しております。
