# 令和2年度事業実施状況及び 令和3年度事業計画について

令和3年度 成瀬ダム建設事業マネジメント委員会  
東北地方整備局 成瀬ダム工事事務所  
令和3年5月31日(月)

# 成瀬ダム建設事業の進捗状況

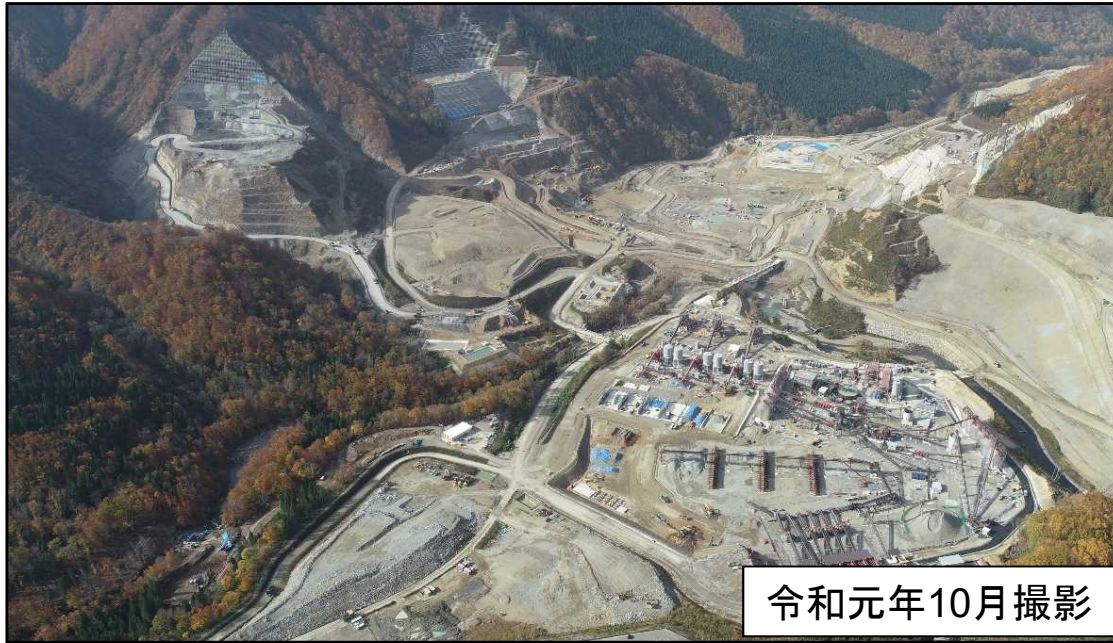
### 令和元年度

本体基礎掘削工	93%完了
原石山表土処理工	85%完了
施工設備基礎工	100%完了
堤体工	0.2%完了

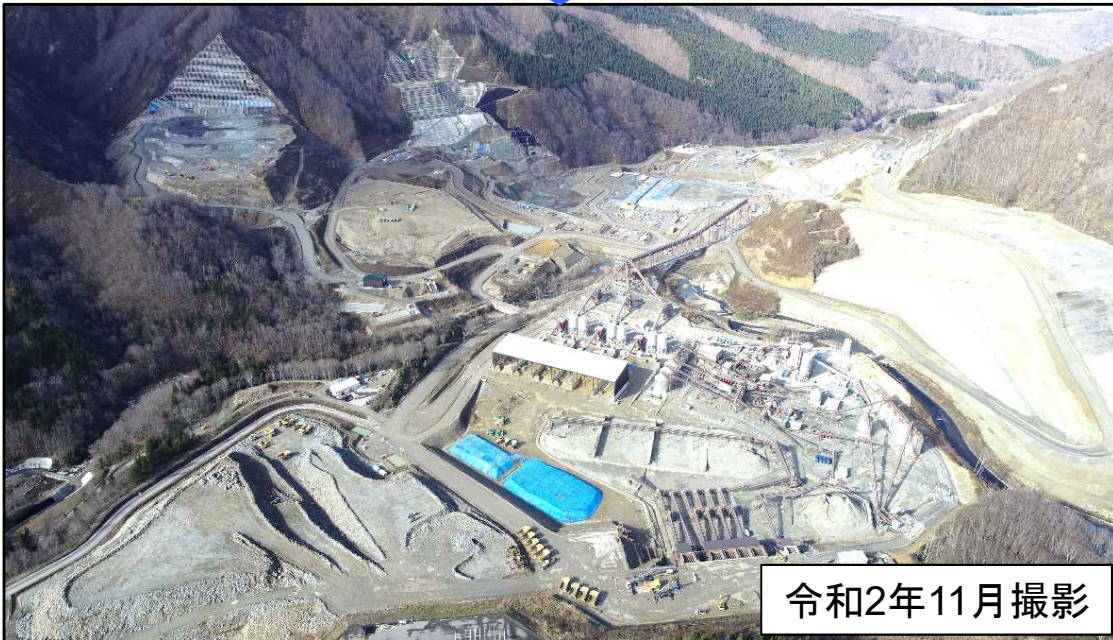
### 令和2年度

本体基礎掘削工	98%完了
原石山表土処理工	95%完了
施工設備基礎工	100%完了
堤体工	7.1%完了

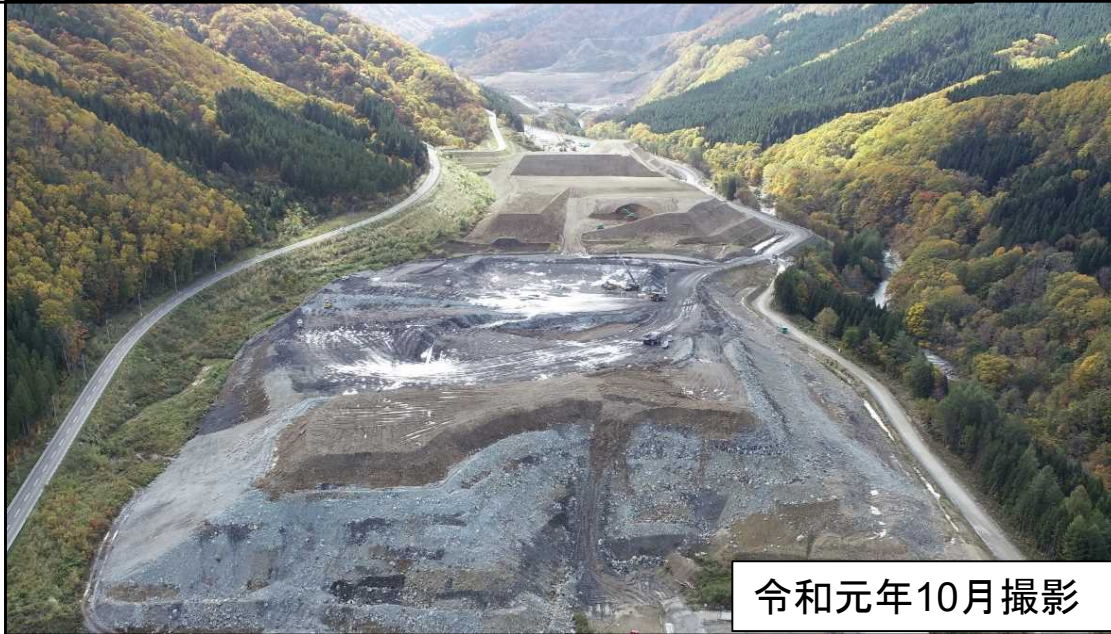
令和 元年度  
トクラストックヤード  
(V=125万m<sup>3</sup>ストック)  
松山台建設発生土受入地  
(V=240万m<sup>3</sup>受入)

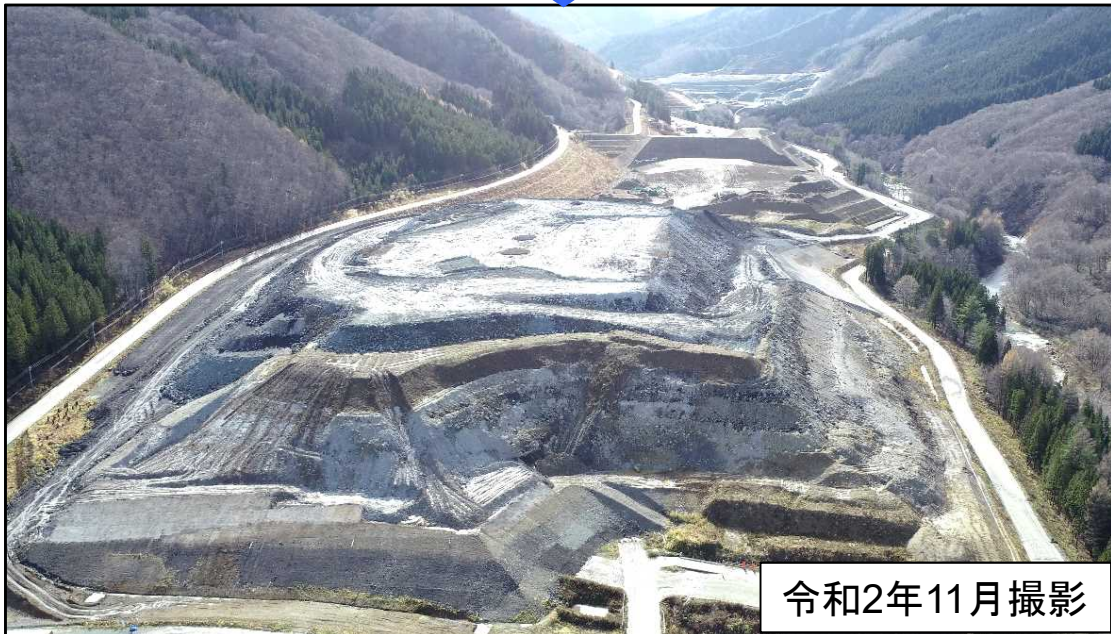
令和 2年度  
トクラストックヤード  
(V=115万m<sup>3</sup>ストック)  
松山台建設発生土受入地  
(V=330万m<sup>3</sup>受入)

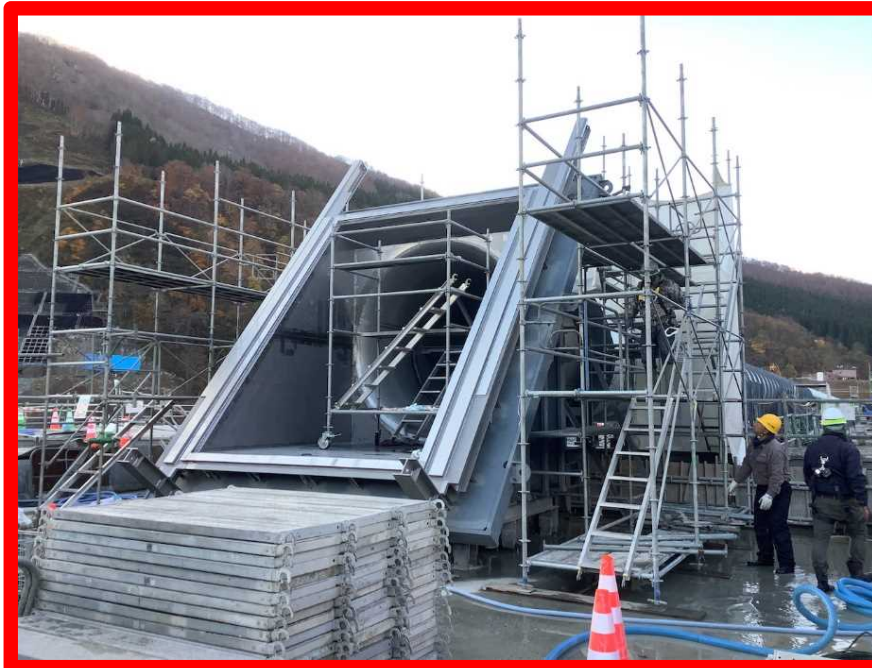
取水設備呑口部施工状況 (R2.11)

- ◆設備の目的：下流への利水補給、発電
- ◆取水方式：選択取水（任意の水位からの取水可能）
- ◆取水量：最大18m<sup>3</sup>/s  
（但し、底部取水能力は最大46m<sup>3</sup>/s（水位がSWL時））
- ◆形式：直線多段式ローラゲート
