雪崩緊急点検を実施

雪崩発生の可能性が高い箇所はありませんでした

今冬は各地で記録的な積雪となっておりますが、月山国道管内でも3箇所の観測地点(湯殿山・中台・上名川)全てにおいて、警戒積雪深を超過しています。

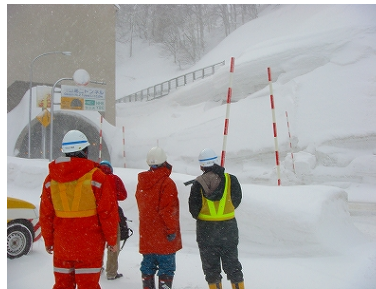
雪崩点検実施状況

これからの時期は気温上昇や降雪状況により、雪崩が発生しやすい状況となります。日頃から道路パトロールにて目視点検を実施していますが、雪崩対策の専門家を交えた緊急点検を管内31箇所にて実施しました。

結果は雪崩発生の可能性が高い箇所はありませんでしたが、継続的に目視点検や崩れた雪を貯める堆雪ポケットの確保を実施していきます。

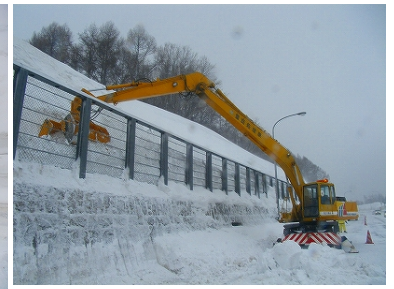
堆雪ポケット確保作業

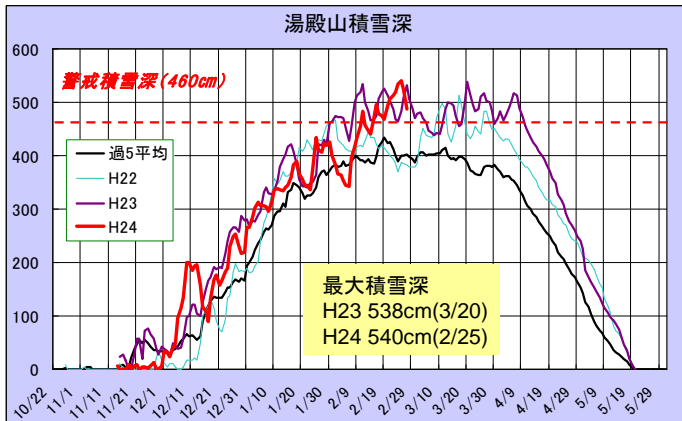
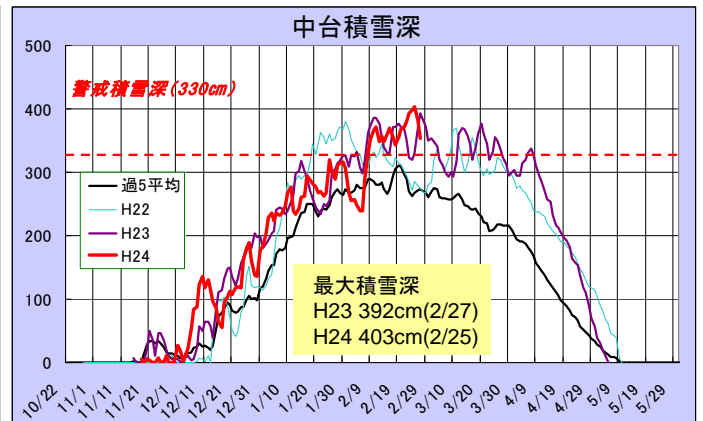
2月に入っても断続的に雪が降り、湯殿山・中台観測地点では、豪雪といわれた昨年度の最大積雪深を上回る積雪深が観測されています。湯殿山観測地点の昨年度における最大積雪深は3月20日に観測されていることから、今後も車道除雪はもちろんのこと、雪堤・雪庇処理も適切に実施していきます。

過5平均: 過去5ヶ年の平均積雪深 ※H24の最大積雪深は2月28日時点の値

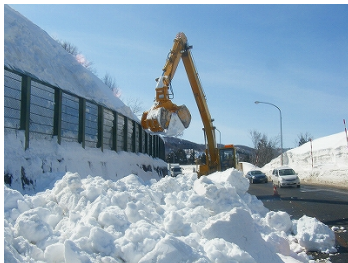
雪をつかんでいる状態

片側交互通行規制時に、こんな光景を目にすると思います。これは、法面から落雪があった場合でも、道路へ雪が落ちてこないように、柵(フェンス)の裏側にポケットを作っています。この作業に使用する機械は、「雪庇処理車」と呼ばれ、バックホウの先端に雪をつかむ装置(ドラム缶を縦に半分にした形状)を取付けて除雪を行っています。

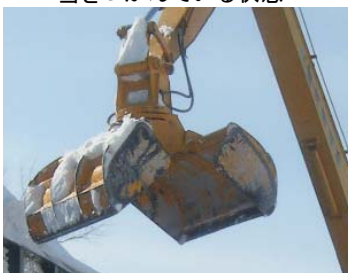
雪をつかむ装置
