台風第9号から変わった温帯低気圧による大雨

《被害・対応状況の概要》

高瀬川河川事務所

台風第9号から変わった温帯低気圧による大雨 「令和3年8月10日～8月16日」

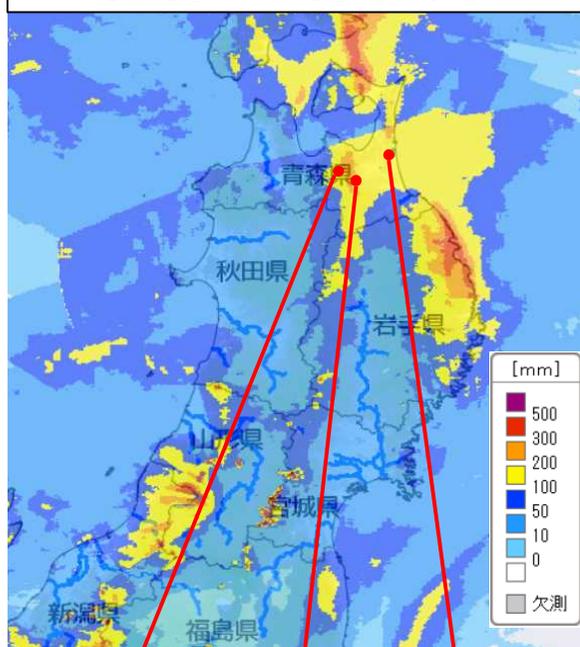
8日18時～11日15時 までの累計

上北鉱山 237mm / 小川原湖 105mm
山屋 268mm

小川原湖	山屋
降り始め	8/8 20:00	8/8 19:00
降り終わり	8/11 9:00	8/11 15:00
累加雨量	105mm	268mm
時間最大雨量	12mm 8/10 1:00	20mm 8/10 4:00

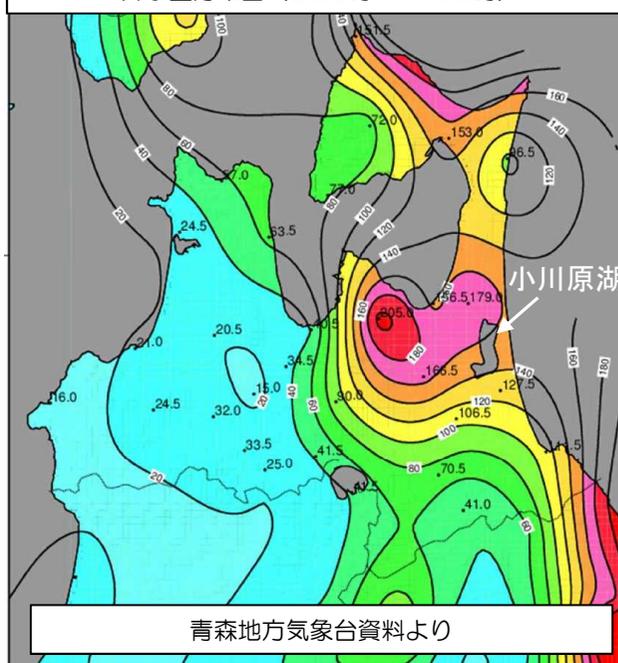
降水量分布図(9日0時～11日0時)

観測所名	降水量 (mm)	観測所名	降水量 (mm)	観測所名	降水量 (mm)
大間	151.5	大和山	205.0	酸ヶ湯	90.0
湯野川	72.0	野辺地	156.5	三沢	127.5
むつ	153.0	六ヶ所	179.0	大鰐	33.5
小田野沢	96.5	鱒ヶ沢	21.0	温川	41.5
今別	57.0	青森大谷	34.5	十和田	106.5
脇野沢	77.0	七戸	166.5	八戸	111.5
市浦	24.5	深浦	16.0	碓ヶ関	25.0
蟹田	63.5	岳	24.5	休屋	41.5
五所川原	20.5	弘前	32.0	戸来	70.5
青森	40.5	黒石	15.0	三戸	41.0

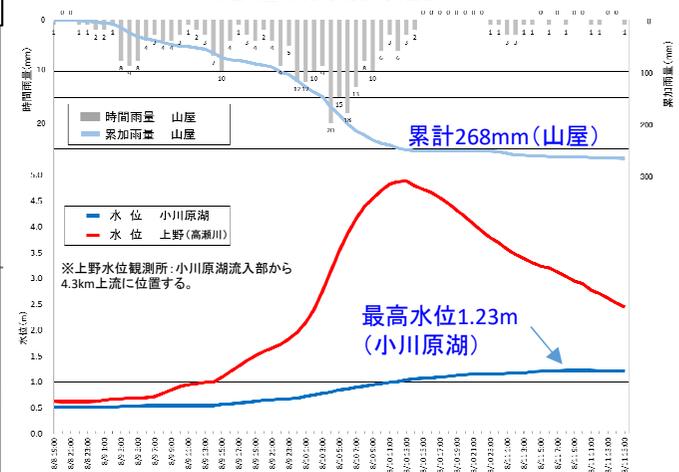
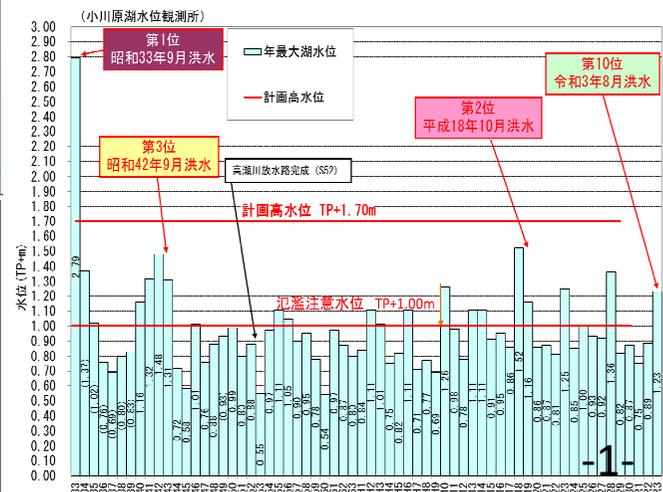
水位・雨量 グラフ(8月8日～8月11日)

- ・台風9号から変わった温帯低気圧の影響により、青森県では8月9日から雨が降り始め、9日夜のはじめ頃から10日朝にかけて激しい雨となり、多いところで**300mm以上**の大雨を記録。山屋雨量観測所(国交省所管)では**累加雨量268mm**を観測。(流域平均雨量156.8mm ※1/10規模)
- ・高瀬川水系では、小川原湖水位観測所(国交省所管)で氾濫注意水位を超える**1.23m**を観測。七戸水位観測所(青森県所管)では、避難判断水位を上回る**2.57m**を観測。

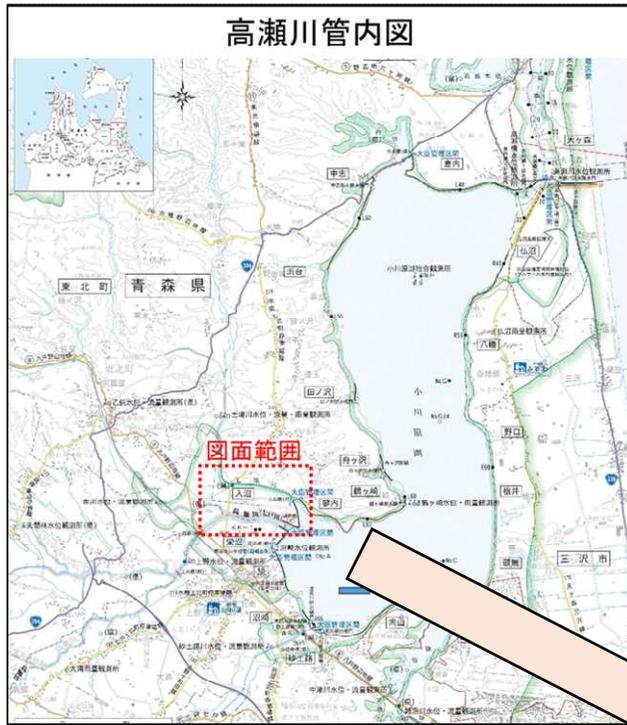
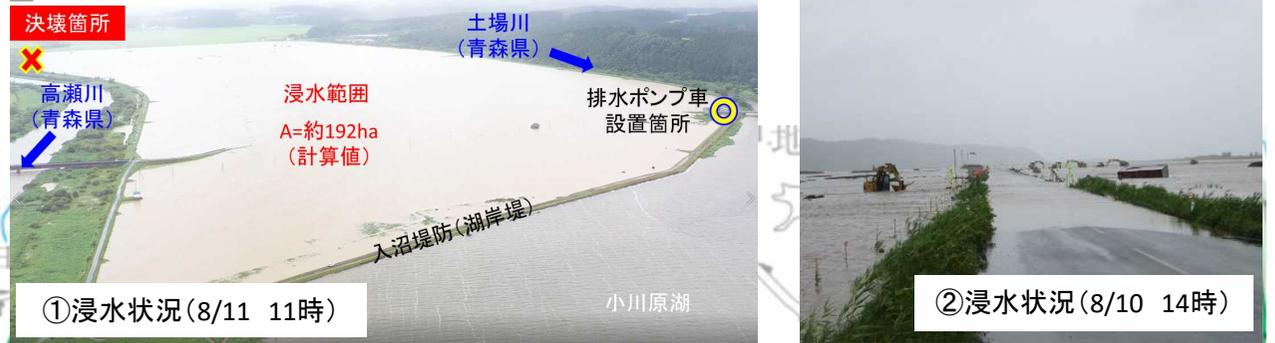
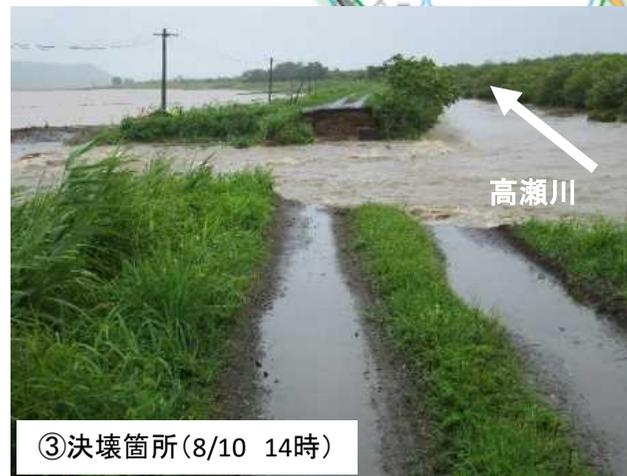
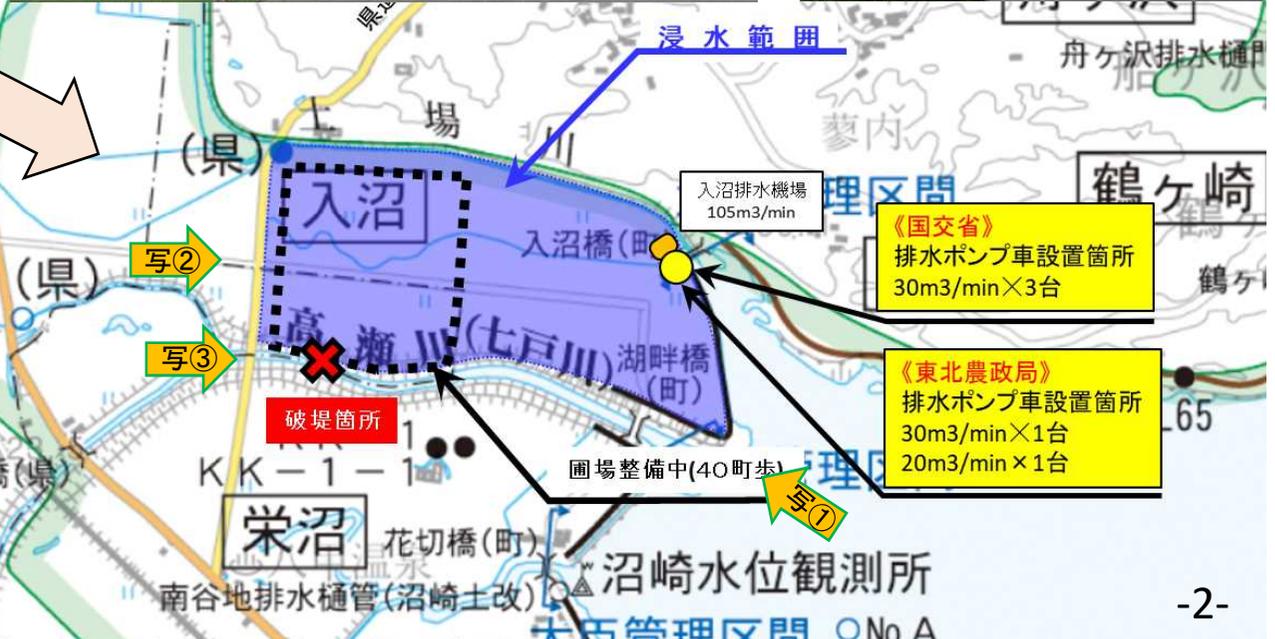
■被害状況

- ・青森県が管理する高瀬川において、**堤防が決壊**。(決壊延長約L=55m)
※8/16 8:30時点 応急復旧完了
- ・堤防決壊により、入沼地区(水田及び圃場整備中の箇所)において**約192haが浸水**。
- ・入沼堤防(湖岸堤)の川裏でHWLを超える高さまで浸水。
- ・防災ヘリ及びUAVにより浸水範囲及び決壊箇所の調査を実施。

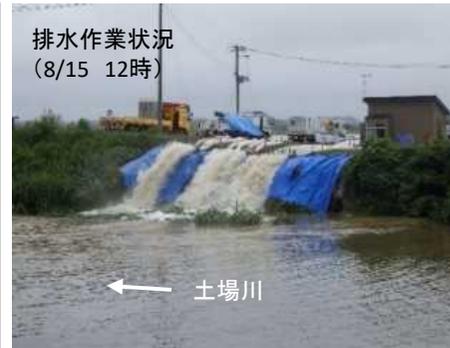
排水作業状況
(8/15 12時)

東北町からの要請を受け、排水ポンプ車3台、照明車1台を配備し、排水作業の支援を実施。

- ・排水ポンプ車1台目(青森河国):8/11 12:50～8/16 15:30
(稼働時間:122時間40分)
- ・排水ポンプ車2台目(青森河国):8/11 19:50～8/16 15:30
(稼働時間:115時間40分)
- ・排水ポンプ車3台目(岩手河国):8/11 23:00～8/16 13:00
(稼働時間:110時間)
- ・照明車(青森河国):8/11～8/16
- ・24時間体制で排水作業を実施。

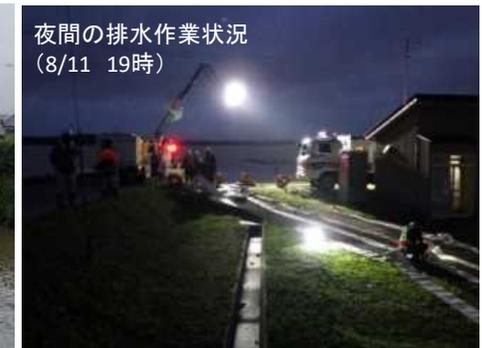
夜間の排水作業状況
(8/11 19時)

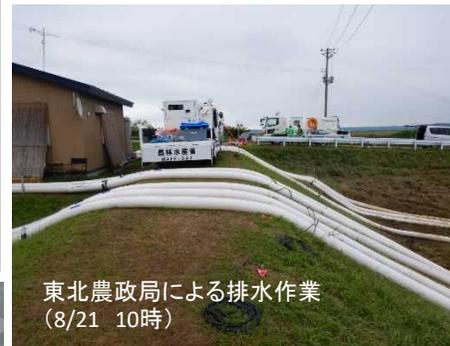
東北農政局による排水作業
(8/21 10時)

➢入沼排水機場及び東北農政局が配備した排水ポンプ車2台により排水作業を実施。

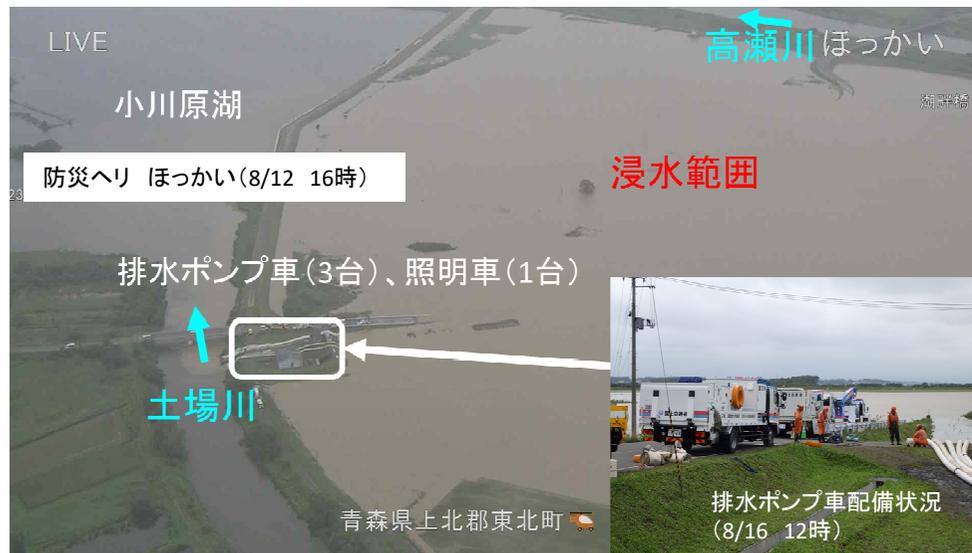
排水ポンプ車による排水効果

- 排水ポンプ車稼働時間 : **約116時間**
- 国交省ポンプ車排水量 : **約600千m³**
(入沼排水機場+国交省+東北農政局合計で1,500千m³)
- 湛水短縮時間 : **約44時間短縮。**
