## 令和3年8月9日からの大雨による 被害概要と復旧状況(速報)

令和3年9月13日 青森県県土整備部

## 下北地域における被害状況

# 下北地域における復旧状況②（小赤川橋地区）

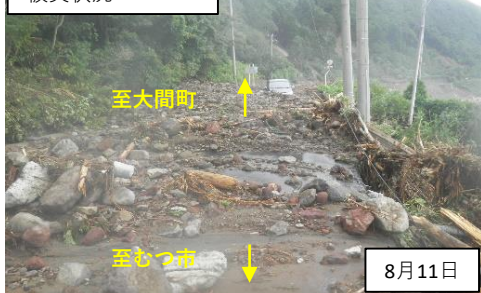
焼山崎～下風呂間  
被災状況

- ・ 国道279号において多数の斜面崩壊が発生して道路に土砂が流出し、車両の通行が不可能となった。
- ・ 被災翌日の8月11日より、地元業者によって土砂撤去作業開始された。

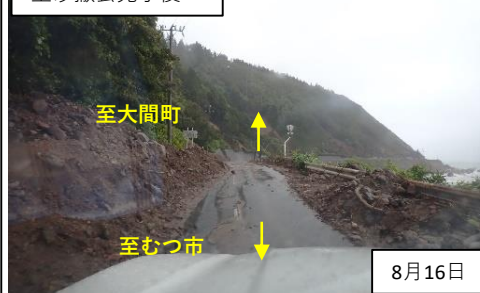
焼山崎～下風呂間  
土砂撤去完了後

- ・ **8月16日12時、一車線啓開完了し、緊急車両の通行が可能となった。**  
引き続き、道路の拡幅作業を進めるとともに、安全巡視を開始した。

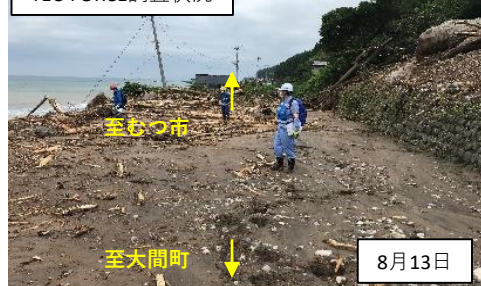
TEC-FORCE調査状況

- ・ 8月13日、安全な通行を可能とする道路の復旧を進めるため、国土交通省の道路啓開TEC-FORCE（緊急災害対策援助隊）による調査を実施。

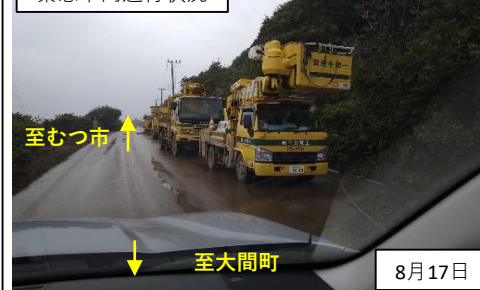
緊急車両通行状況

- ・ 緊急車両の通行を可能としたことから、電力、水道等のライフラインの復旧が加速化。また風間浦役場のある易国間地区や下風呂地区等の孤立していた集落が結ばれたことで被災者に対する支援がいきわたるようになった。

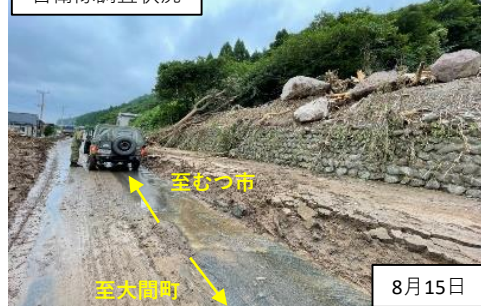
自衛隊調査状況

- ・ 8月15日、災害派遣された陸上自衛隊にの車両が安全に通行できることを確認。

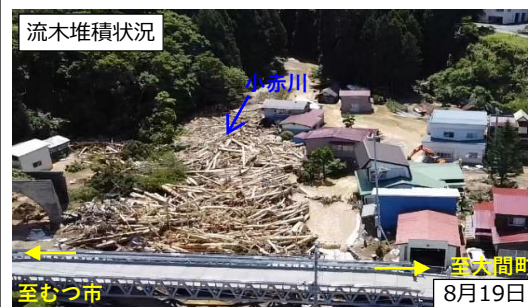
- ・ 小赤川の小赤川橋上流の河道に大量の土砂・流木が堆積
- ・ 今後の降雨によるさらなる被災に備え、一刻も早い流木等の撤去が必要とされた。

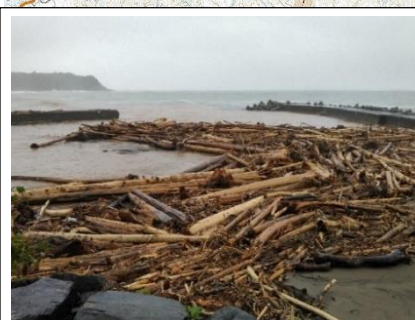
8月18日  
甲海岸 船揚場 流木堆積状況

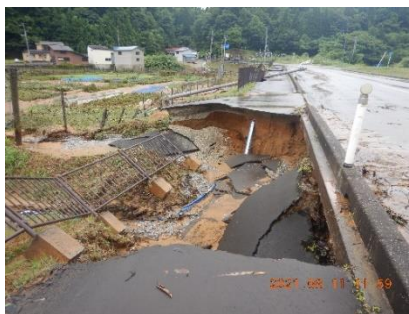
8月11日  
むつ恐山公園大畑線  
小目名地区  
歩道崩落 被災状況  
今後復旧を進めていく

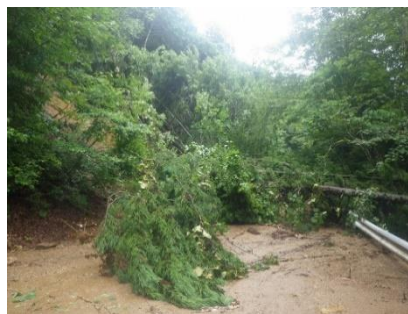
8月11日  
むつ恐山公園大畑線  
朝比奈嶽国有林  
(薬研佐井線交差点手前)  
倒木・落石 被災状況
