小川原湖の水環境

資料-5

小川原湖の水環境 ~水質の状況~

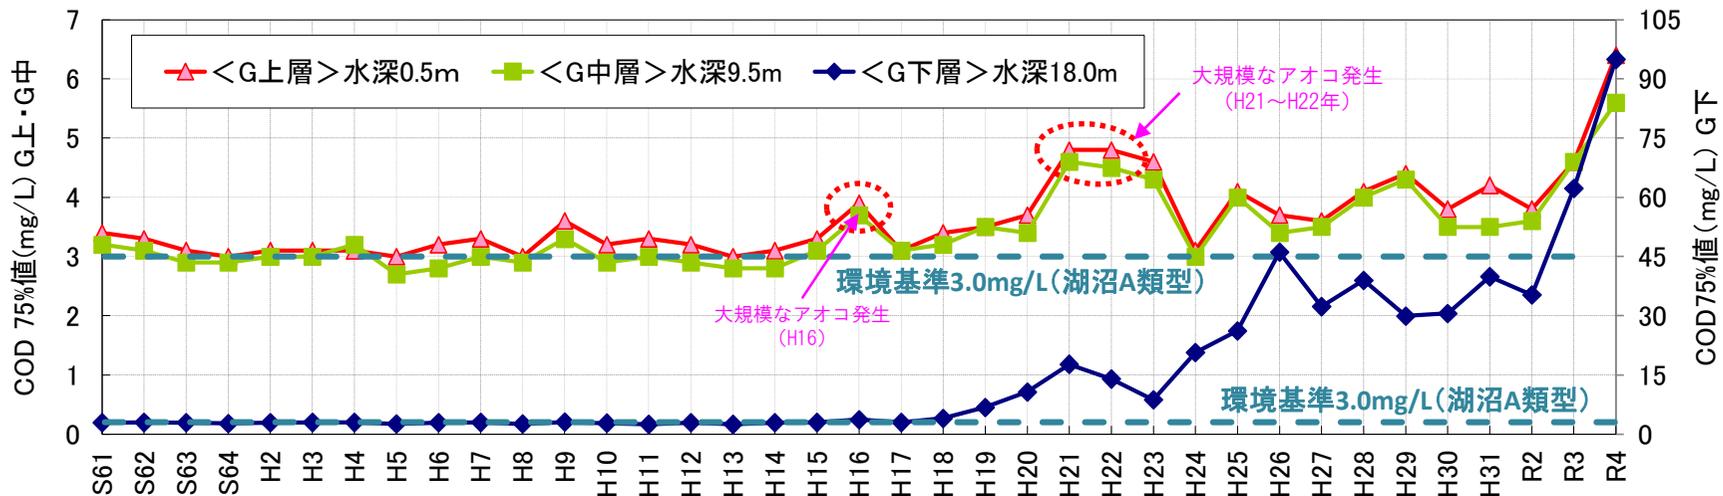
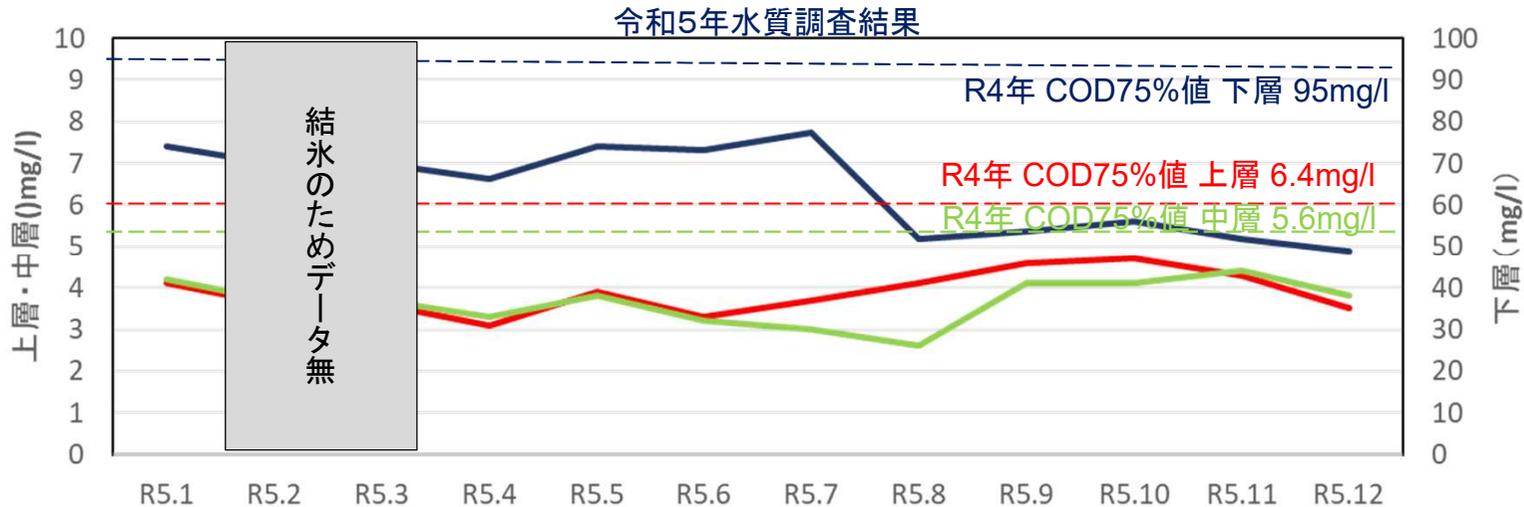
- 小川原湖の水質（上・中層）は、平成10年代後半から悪化傾向にあったが、平成21年を境にCODが緩やかに減少傾向にあり、平成10年代後半の状況とは異なる様相を呈している。
- 一方、下層は、平成26年以降COD30~45mg/L程度と高い状態で推移、令和4年にはCOD90mg/L程度と環境基準値の約30倍もの高い値となっている。
- 小川原湖のCODは、上層・中層・下層の全てで環境基準を超過し近年も悪い状況にある。
- 令和5年のCODは、各層とも令和4年より悪い値となっていない。

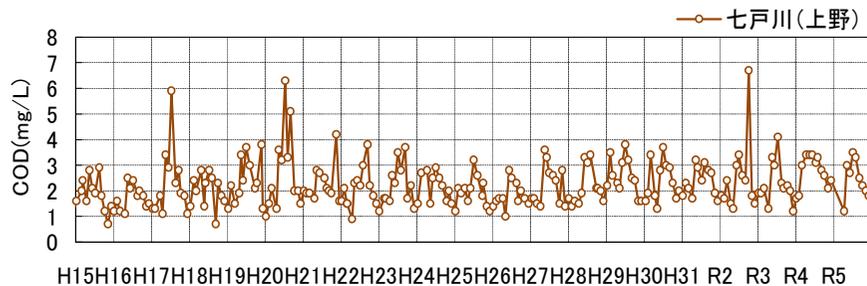
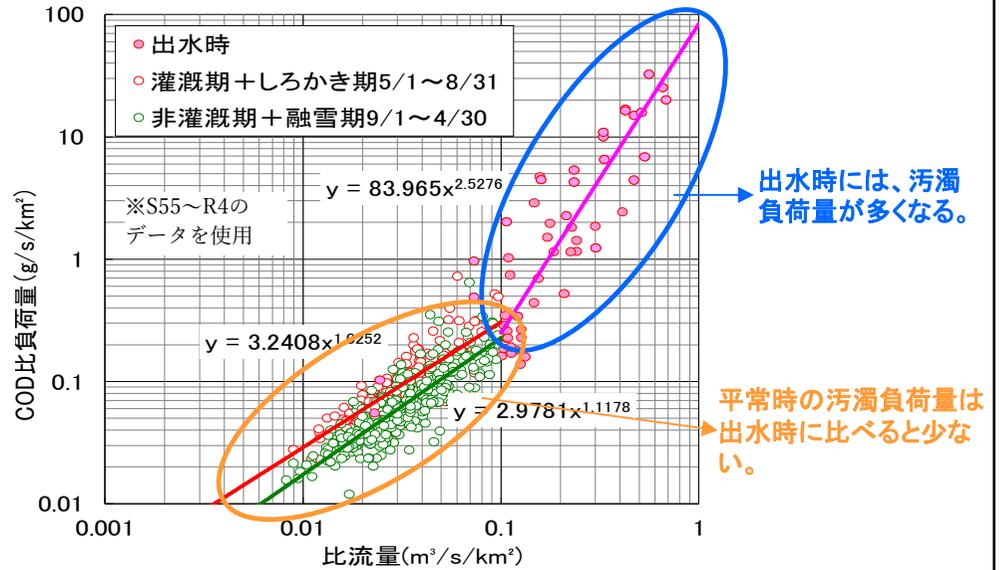
高瀬川河川事務所では、定期水質調査（月1回）と出水時水質調査を実施しており、小川原湖や流入河川（七戸川、砂土路川、土場川、赤川、姉沼川、中津川）の水質状況の把握・データ蓄積しています。出水時には、平常時に比べ汚濁負荷量が多くなるのが分かっています。

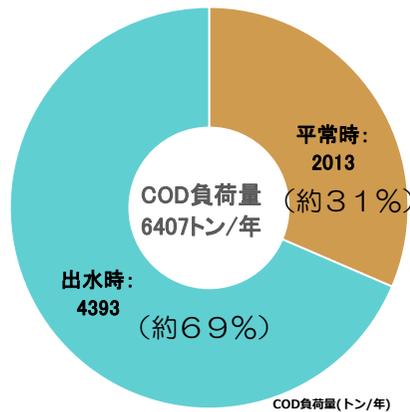
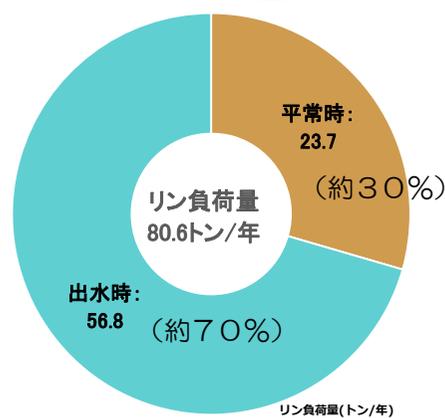
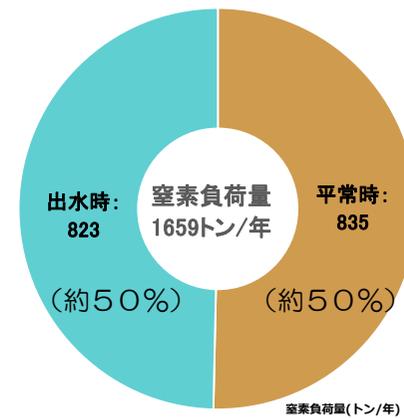
【小川原湖への流入負荷量の種別内訳】

小川原湖へ流入する負荷量の平常時・出水時の内訳を整理すると、出水時の流入負荷量が5～7割を占めています。これらを減らすために、出水時に汚濁物質を一時的に貯留する対策や流出を遅らせる対策など、少しでも流入負荷が減るような工夫を沿川流域の皆様が一帯となり取組んでいくことが必要です。

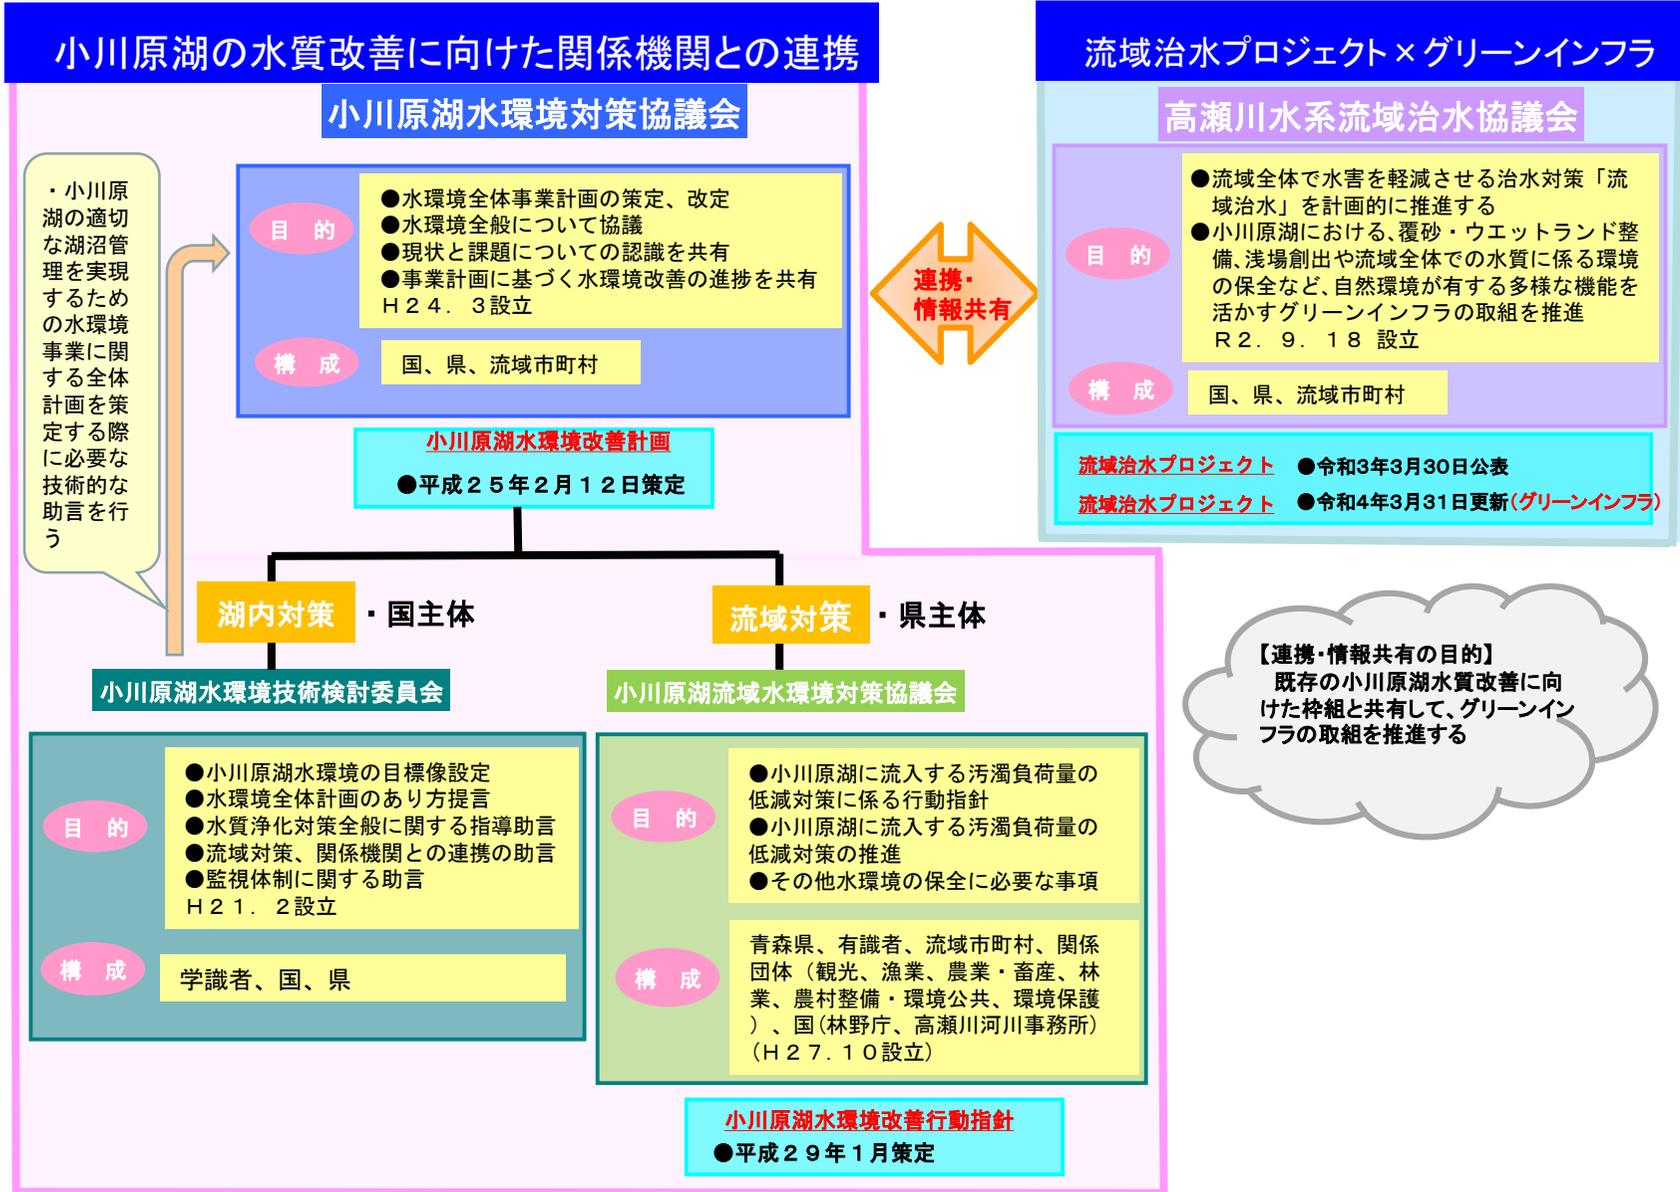
・国土交通省と青森県は、湖内対策及び流域対策を連携して取り組んでいます。また、沿川市町村の皆様とともに流域治水プロジェクトにおいてグリーンインフラの取組みも推進しています。

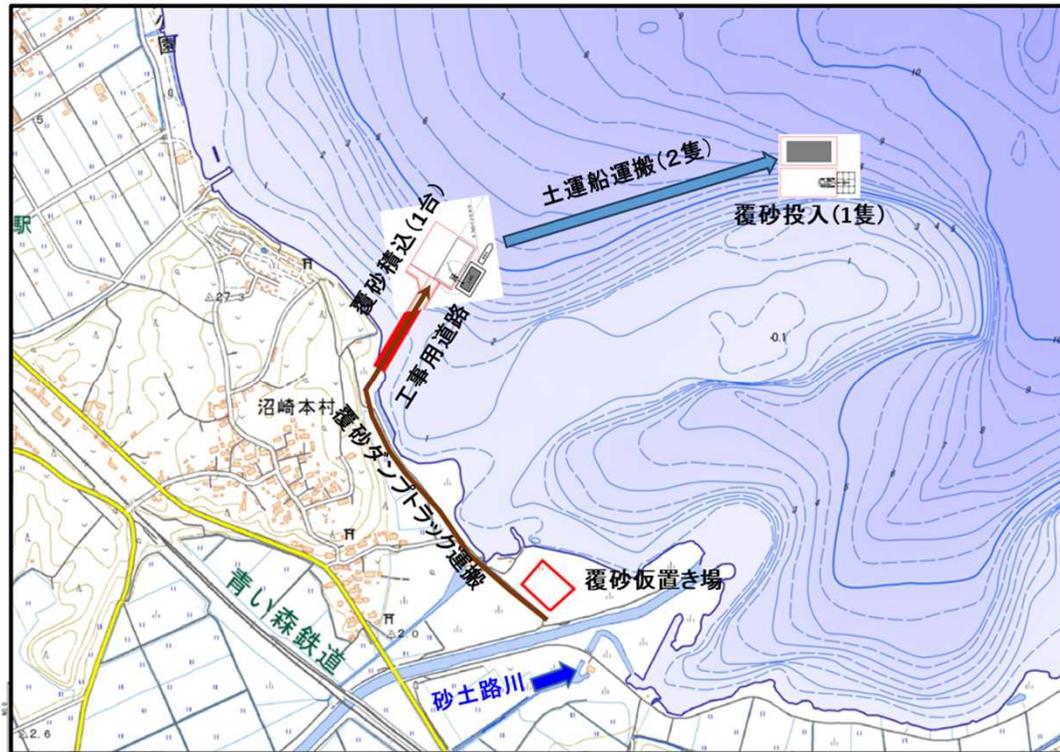
- ・平成30年より試験施工を実施してきており、今年度から本格的に工事に着手しました。
- ・令和5年度の当初予算に加え、補正予算を確保し、効果発現にむけて工事を継続していきます。

底泥表面を砂で覆うことにより、底泥からの溶出負荷の低減、底質の改善を図る。

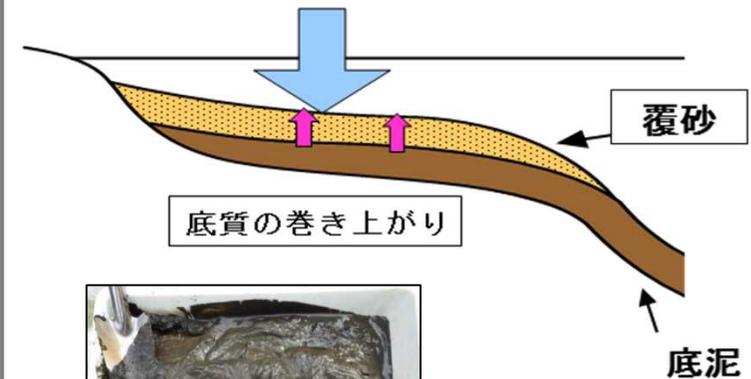
覆砂予定区底泥の状況

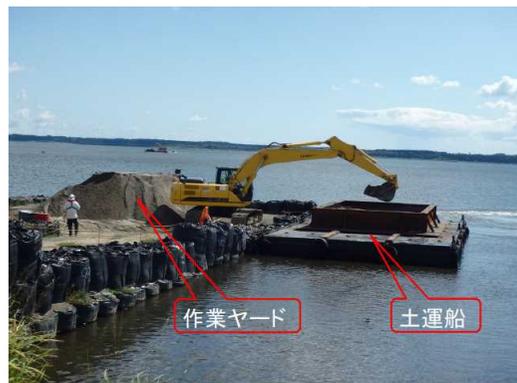
砂の積込状況(試験施工時)

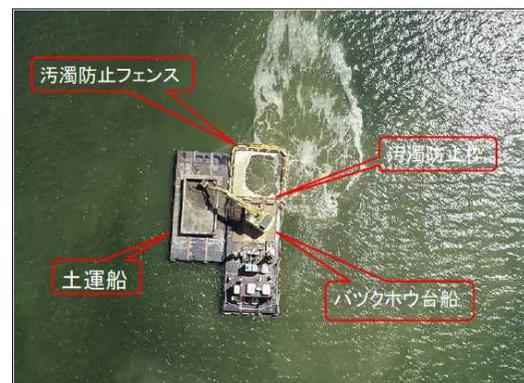
砂の投入状況(試験施工時)
