3. 高瀬川の現状と課題

3.1 安全と安心の確保

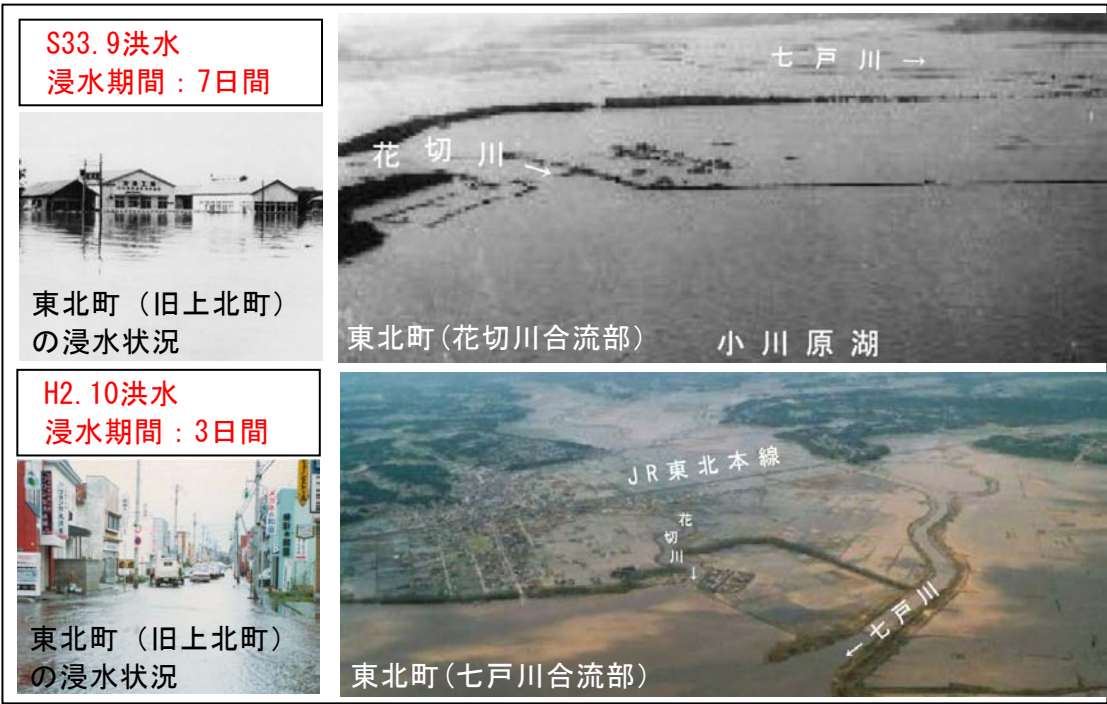
高瀬川流域の主要な洪水状況

しかし、小川原湖は水位の低下に要する時間が長く、一旦水位が上昇すると長期間洪水が継続するため、湖上流の支川流域で内水被害などが発生しやすくなります。近年では、平成2年及び10年等の洪水により被害が発生しており、湖岸堤の整備を図るとともに、抜本的な湖水位上昇の抑制対策が必要となっています。

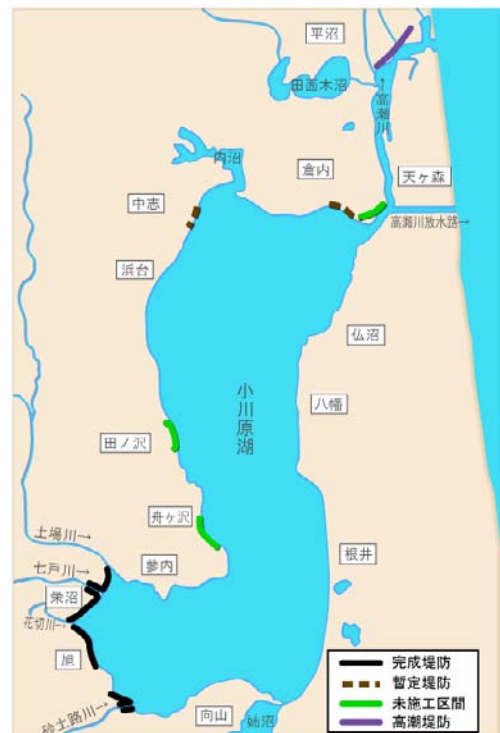
図 3.1.2 堤防整備状況

小川原湖における現在（平成 17 年 3 月）までの堤防整備状況は、堤防の整備が必要な延長 9.0km に対し、計画上必要な高さ及び幅が確保されている堤防の延長は 4.8km（約 54%）となっています。また、高潮堤防として平沼地区 1.6km が整備済みです。

一方、計画上必要な高さが不十分な堤防の延長が 2.1km（約 23%）、未施工区間も 2.1km（約 23%）残されています。このため、堤防整備の継続した実施が必要となります。

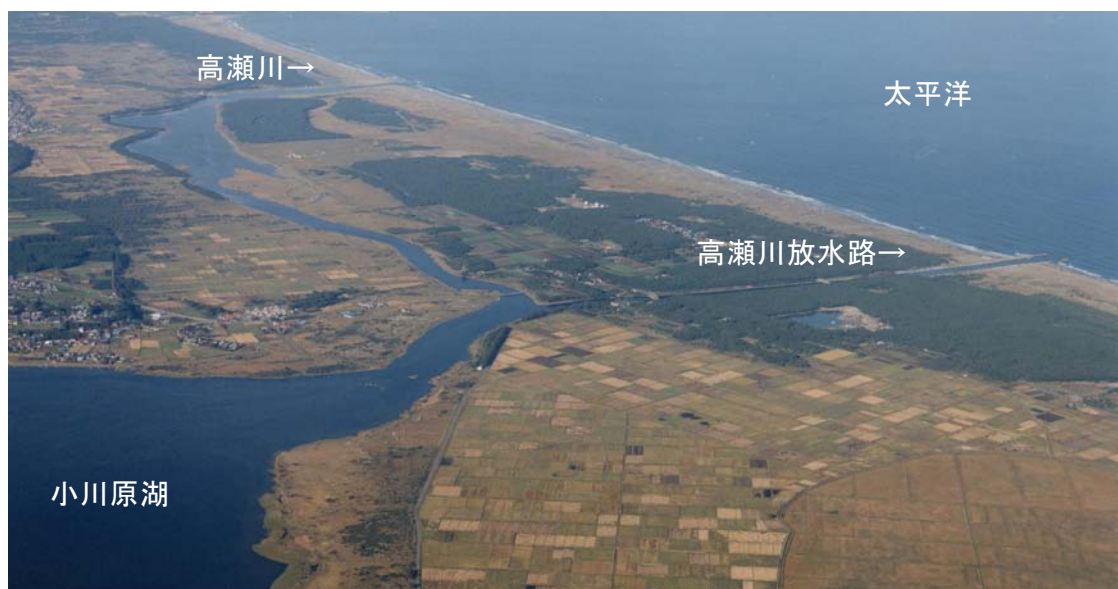
現在の高瀬川放水路の状況

高瀬川河口部は米軍規制区域となっており、河口閉塞に伴う浚渫が困難なことから、小川原湖に流れ込んだ洪水を太平洋へ流すため、放水路の開削工事が昭和 37 年から着工され、昭和 52 年度に竣工しました。

現在、高瀬川放水路は青森県が管理し、洪水時は高瀬川本川と放水路を通じて洪水流が海へと流されています。

しかし、放水路の流下能力<sup>\*</sup>は十分とはいえず、戦後最大洪水である昭和 33 年 9 月洪水と同規模の洪水が発生した場合は、小川原湖の水位が上昇し、周辺に浸水被害が発生することが懸念されます。このため、抜本的な湖水位上昇の抑制対策が必要となります。

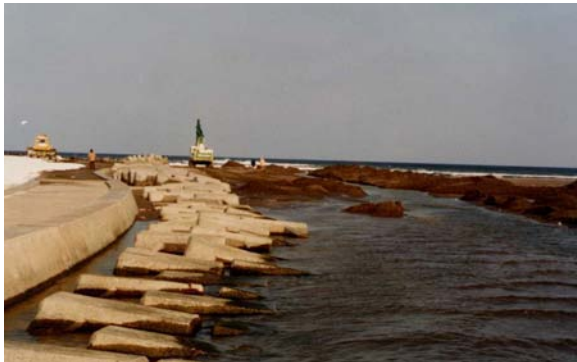
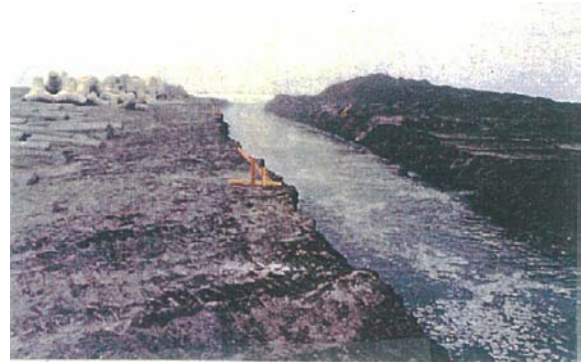
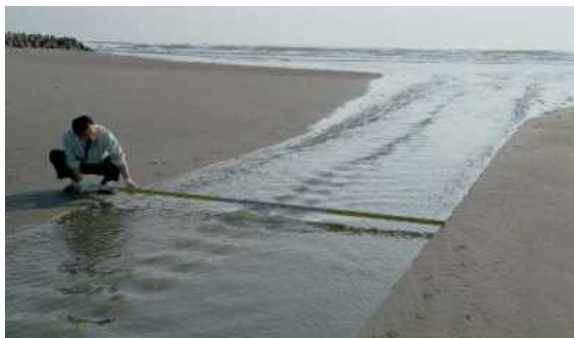
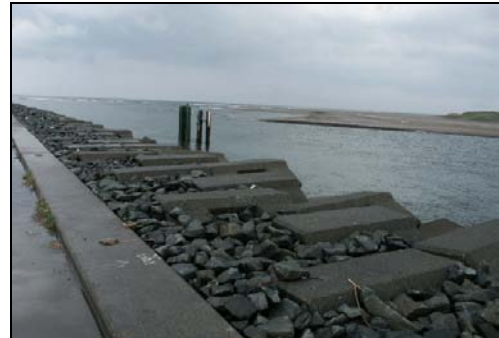
## 近年の河口閉塞の状況

高瀬川の河口は偏東風や高潮の影響により閉塞しやすいため、昭和 7 年以降の青森県による高瀬川（七戸川）、坪川及び赤川の改修着手以前から、地域住民による河口部の浚渫は毎年のように行われてきました。

しかし、戦後、高瀬川右岸天ヶ森に米軍の射爆撃場が設置されたことにともない、住民による維持作業が不可能となり、昭和 33 年 9 月の台風による洪水では河口閉塞の影響と相まって甚大な被害が発生しました。

近年も、数年に一回程度河口閉塞が発生しており、今後も河口の状況を監視し、必要に応じて河口閉塞対策を行う必要があります。

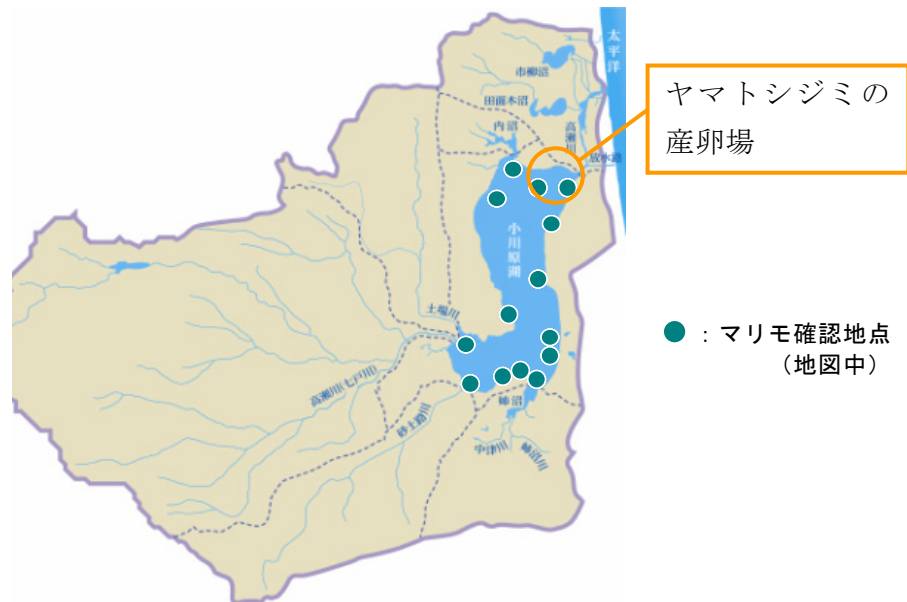
図 3.2.3 小川原湖におけるマリモの確認地点及びヤマトシジミの産卵場

この微汽水性の環境の中で、カワツルモやシャジクモ等の汽水性及び淡水性の水生植物が多く生育し、また、汽水湖では唯一のマリモが確認される等、植物相からみても貴重な生物環境を有しています。また、湖口マウンドは、水産資源として重要なヤマトシジミの産卵場にもなっています。

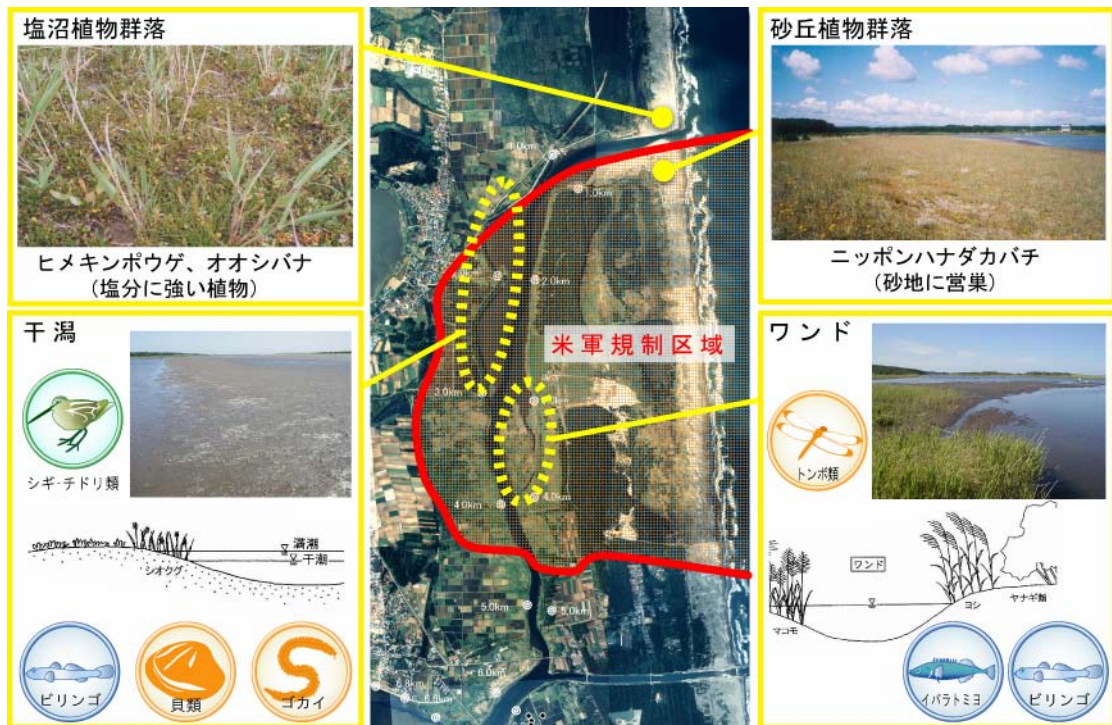
図 3.2.4 多様な環境が存在する高瀬川

高瀬川河口部付近の塩沼植物群落にはヒメキンポウゲ、オオシバナなどの塩分に強い植物が生育し、砂丘植物群落には乾燥した砂地に営巣するニッポンハナダカバチが生息しているなど、面積は小さいものの、それぞれの群落に特有の動植物が生息・生育しています。

また、干潟は、潮汐に伴う干出、冠水の繰り返しにより環境要因の変動が見られ、河川から土砂と一緒に供給される栄養塩類の影響によって、極めて豊かな生物相を示しています。ワンドは、平水時において流水部とのつながりのあるよどみであり、イバラトミヨ、ビリンゴなどの魚類の産卵場所や仔稚魚の生育場所、洪水時の避難場所等として利用されています。このような場所には水域から陸域へのエコトーン（移行帯）が形成され、ゴカイなどの餌生物が豊富であるため、鳥類などの捕食者も訪れます。

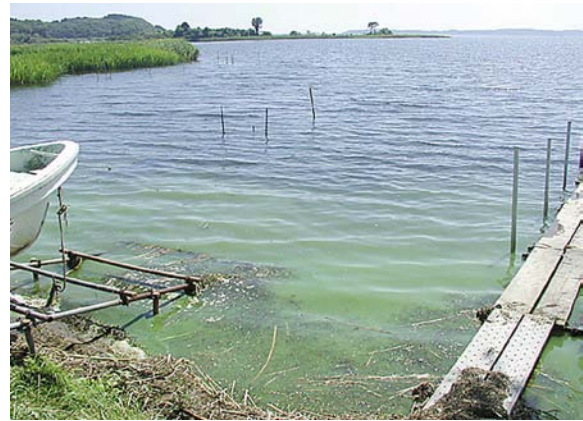
図 3.2.9 小川原湖及び内沼、姉沼の水質（T-N, T-P）変化

小川原湖では 1980 年代半ばから総窒素（T-N）、総リン（T-P）が増加し続け、富栄養化が徐々に進行している状況にあります。

\*Forsberg&Ryding による判定：C. Forsberg, S. O. Ryding の研究（1980）による富栄養化に関する各水質指標、湖沼の富栄養化限界値、中栄養価限界値による判定

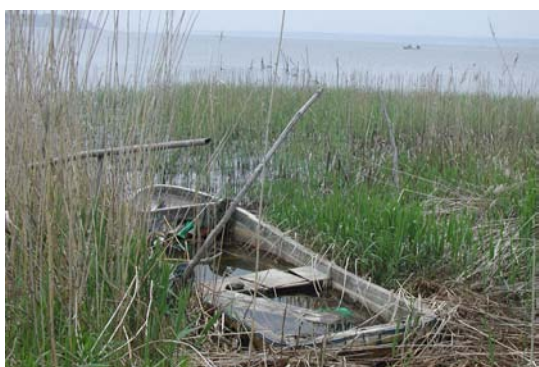
廃船の放置

小川原湖では水辺や湖水浴場やシジミの遊漁場として利用され、ウインドサーフィンなど水面を利用したレジャーや自然体験活動が盛んに行われています。しかし、湖岸にはごみが漂着するほか不法投棄が目につきます。また、内水面漁業が盛んなことから湖岸には多くの栈橋や漁船が係留されていますが、廃棄されたと思われる船が放置され景観を損ねています。
