## 山形内陸盆地の噴砂・地盤流動化の痕跡

—寒河江市三条遺跡—

阿子島 功\*・佐藤庄一\*\*・水戸弘美\*\*・  
佐竹桂一\*\*・植松暁彦\*\*

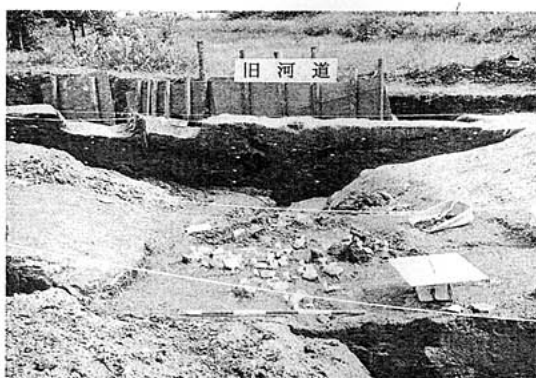
写真4 I区旧河道の断面。南東(下流)へむかって。

凹地の9C前半の埋積層は、平安時代の遺物(土器と多量の流木など)の包含層を挟む水溜り堆積層(泥質)と洪水で堆積した砂層との互層である。断面では下に凹形の泥質の遺物包含層とこれを埋める明るい色の砂層であり、最少3回の凹形の切り合いあるいは重なりがみられる。それぞれ水溜りが移動あるいは埋積されて縮小したことを示す(写真4, 5)。このなかで、層理面が折り畳まれたり(幅

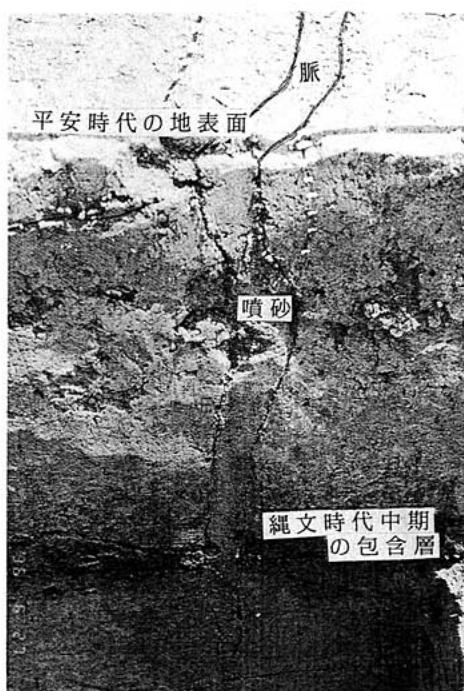
写真6 J区でみられた噴砂脈(位置は図2下)

脈状砂の平面形は平安時代遺構確認面で検出される。断面では地表下約1.4mの砂層が、縄文時代包含層と平安時代包含層を切って脈状に噴きだしている(幅5~10cm,長さ2~4m以上で3条,写真3,4)。噴砂が地表に広がっている部分を見ることはできなかった(すなわち、葦の茎だけをみている)。脈状砂の起源は、地表下1.4m以下にある水平な砂層であり、縄文時代遺物包含層の地山層となっている。粘土分が少なくさらさらしている。この砂層は、平安時代井戸壁面にも露出しているが、井戸底はこれよりさらに1m程深く、円形(曲物の井戸眼)と方形の木製の枠が沈められている。

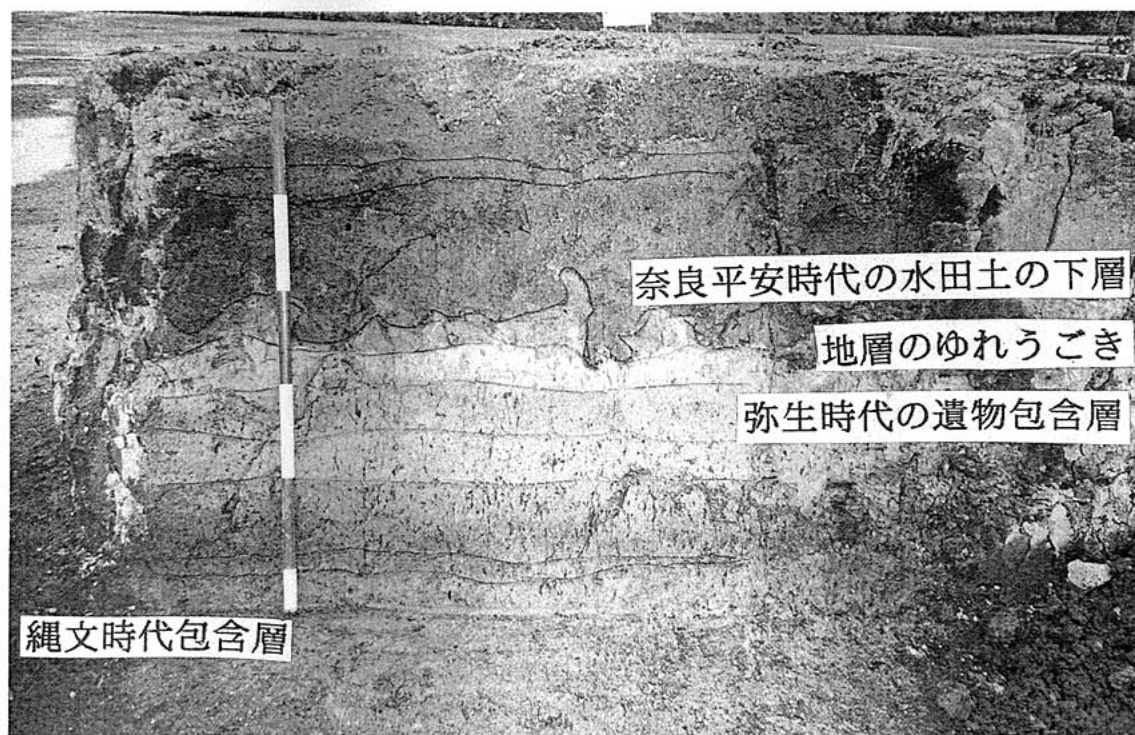
写真9 F区でみられた軟弱層のゆれうごき痕

地盤流動化の痕跡：明色の粘土層とこの上位の暗色粘土層の間で複雑な食い込み構造の漸移帯が観察された(写真7, 9)。その厚さは約20cmである。地下水で飽和された軟弱な粘土層が地震で揺すられてできたものであろう。上下の地層の色が異なっていたため認識できた。その時期は少なくとも弥生時代よりは新しく、奈良平安時代の水田土堆積以降である。
