# 最上川水系河川整備計画(知事管理区間)における 平成25年7月洪水の概要について

平成25年9月20日

山形県 県土整備部

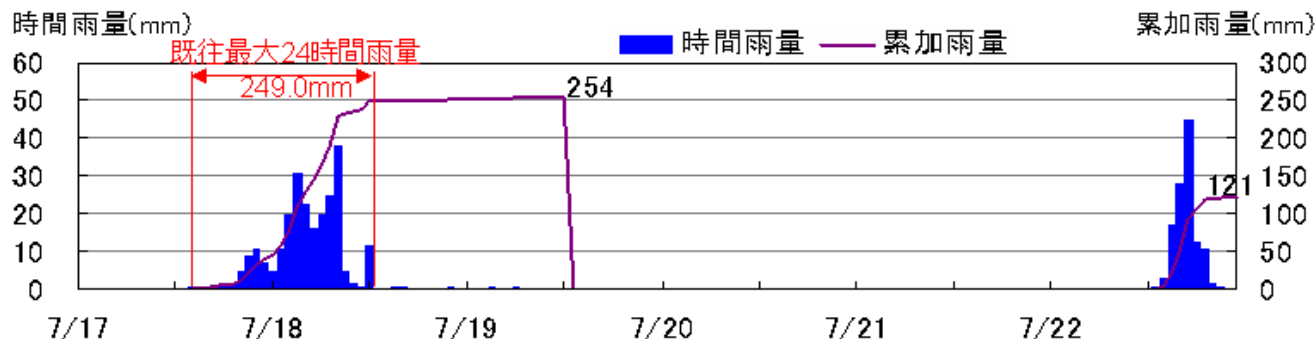
西川町大井沢では、日最大降水量や24時間最大降水量が統計開始以降1位の記録を更新したほか、鶴岡では1時間降水量が統計開始以降1位の記録を更新するなど県内の広い範囲で記録的な大雨となった。

## ◆ 大井沢(西川町)の雨量データ (7月18日~22日)

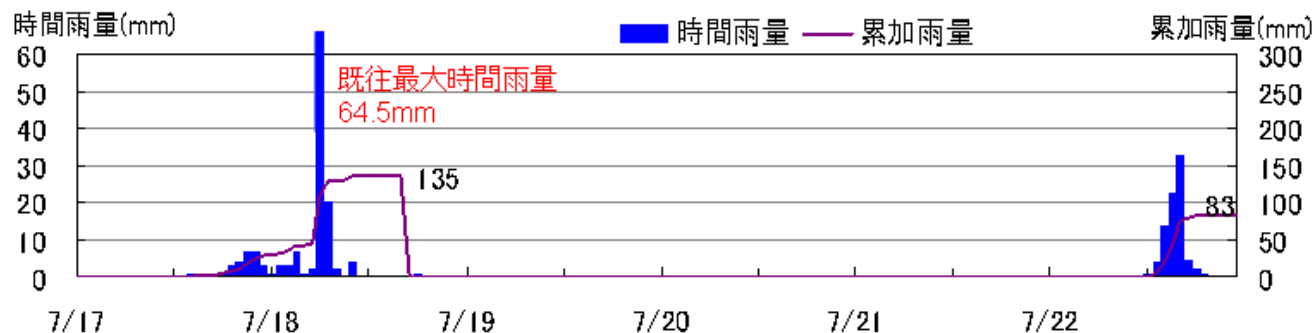
## ◆ 鶴岡(鶴岡市)の雨量データ (7月18日~22日)

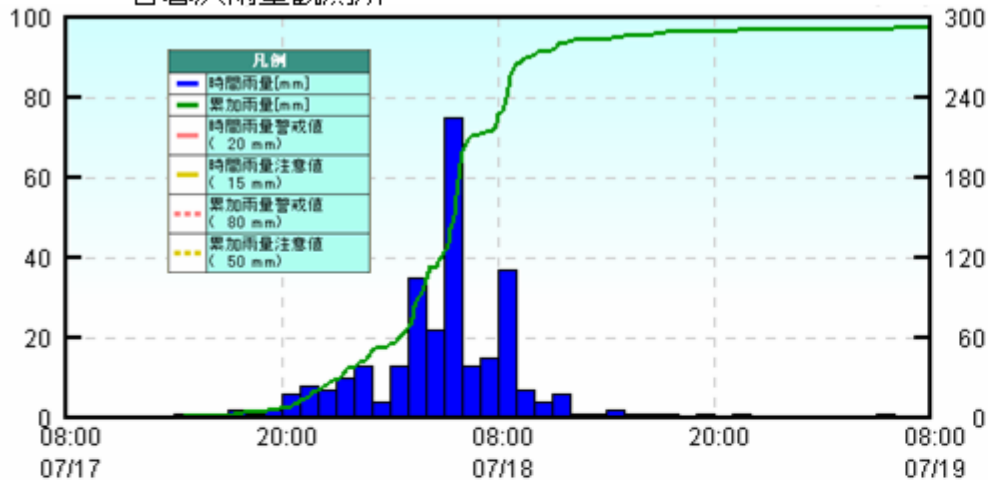
～日暮沢雨量観測所～

7月17日～7月18日にかけての豪雨により、月布川流域の雨量は大江町の月布観測所では、累計雨量209mm、時間最大雨量35mmを観測した。また、月布川の上流にある日暮沢観測所では累計雨量292mm、時間最大雨量75mmを観測した。

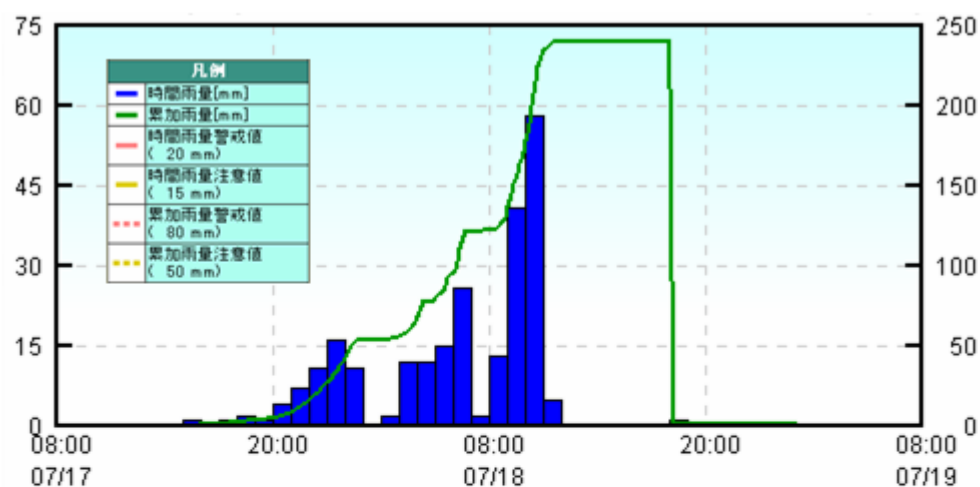
～貝生雨量観測所～

7月17日～7月18日にかけての豪雨により、吉野川流域の雨量は南陽市の金山観測所では、累計雨量122mm、時間最大雨量30mmを観測した。また、吉野川の上流にある貝生観測所では累計雨量240mm、時間最大雨量58mmを観測した。

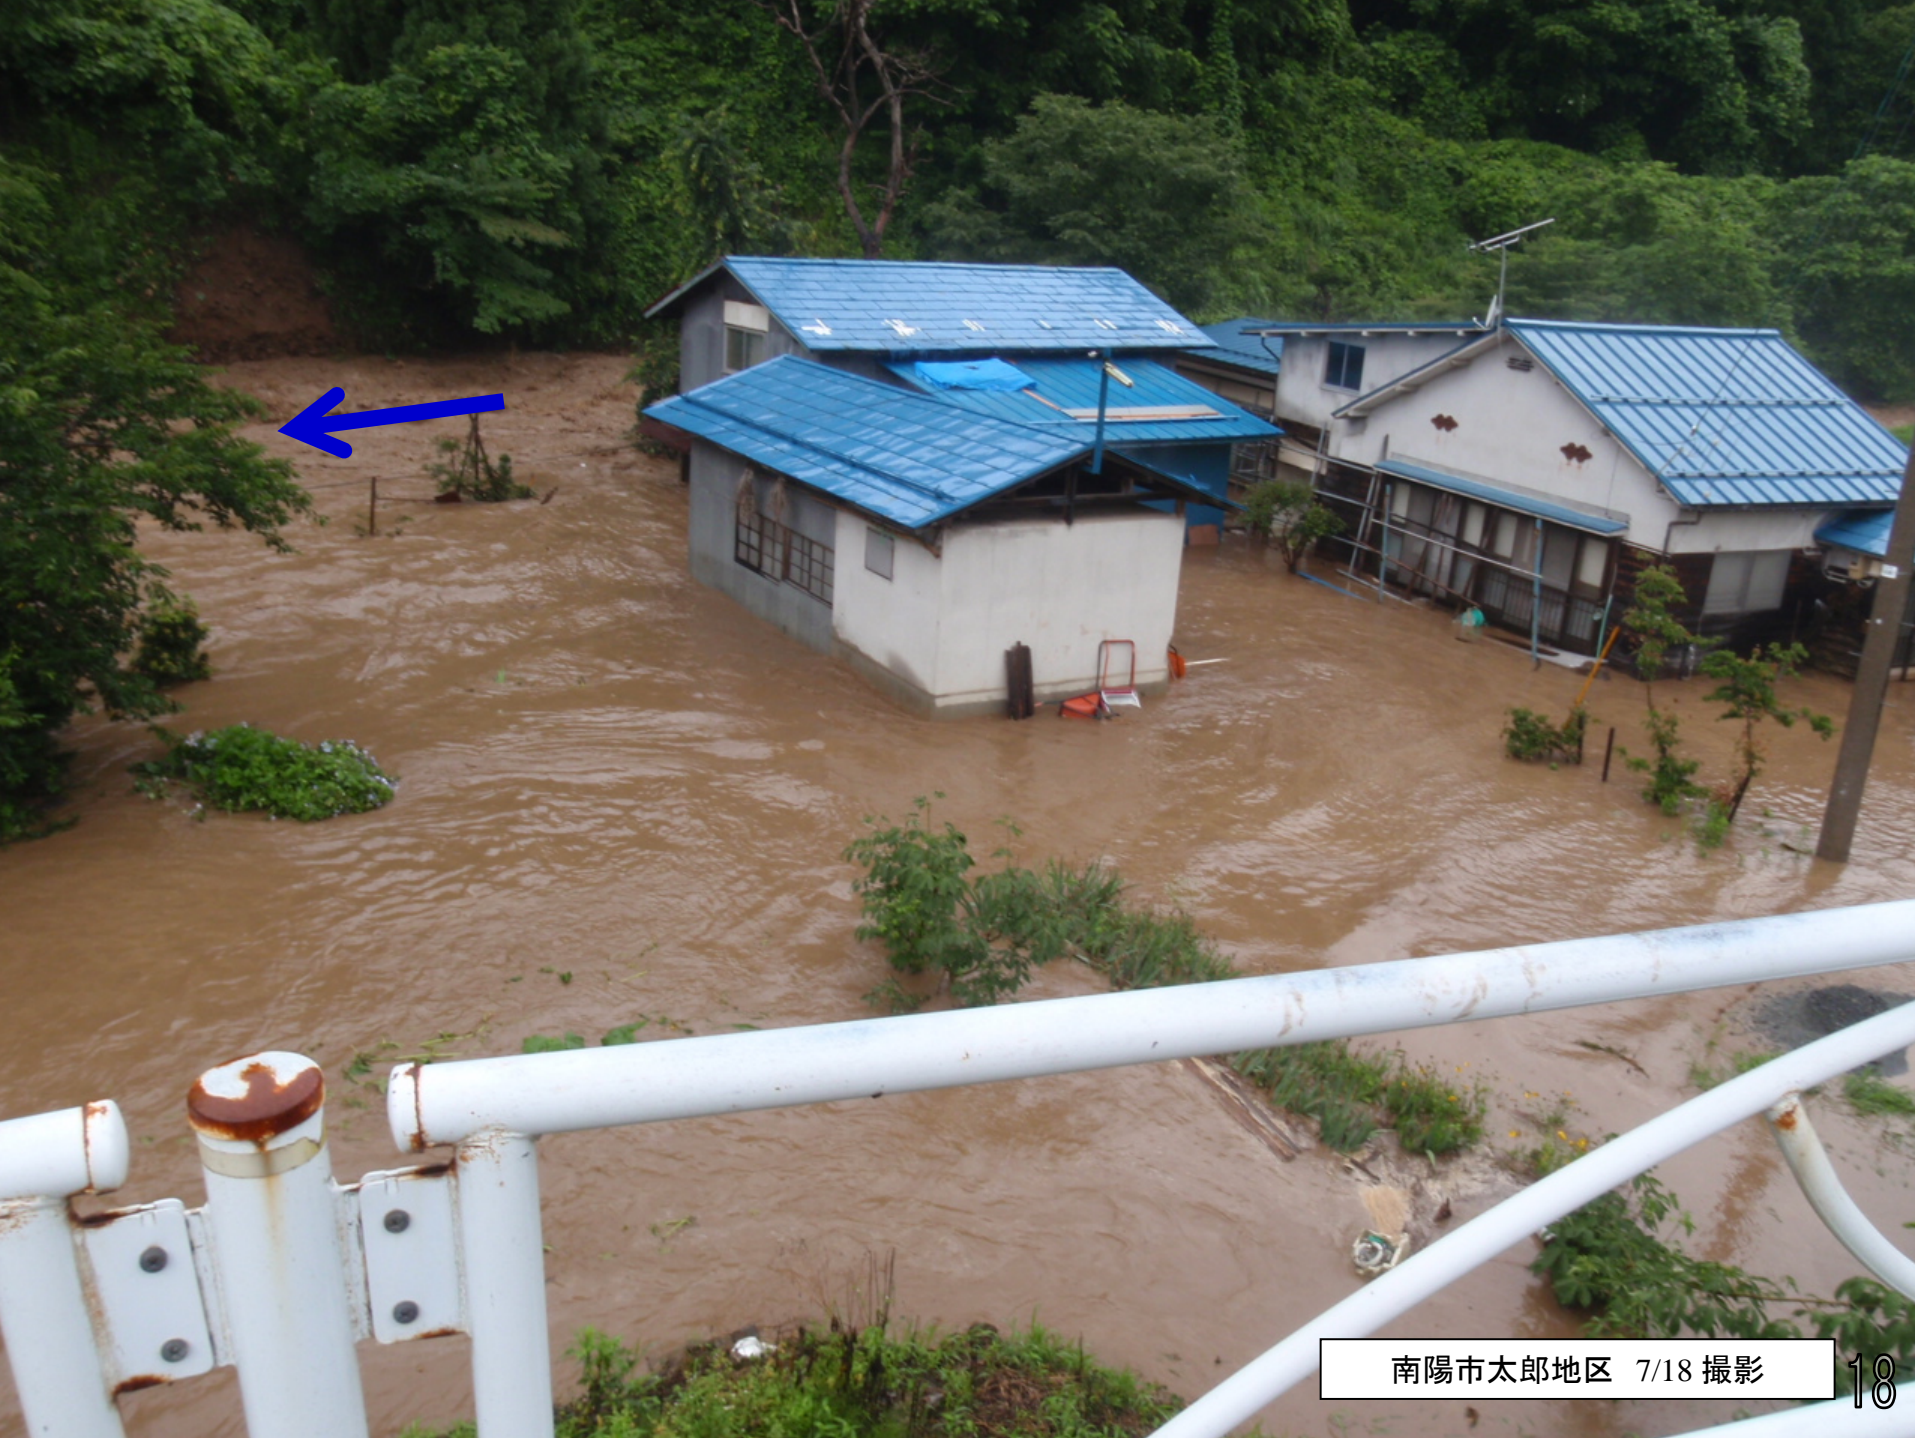
南陽市太郎地区 7/18 撮影

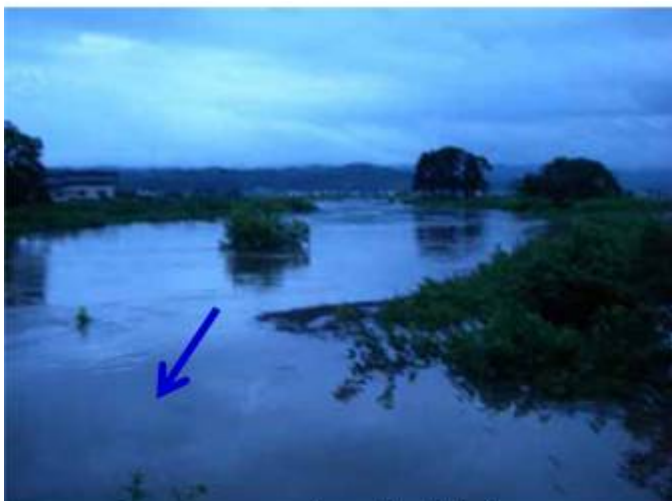
H20.8出水状況

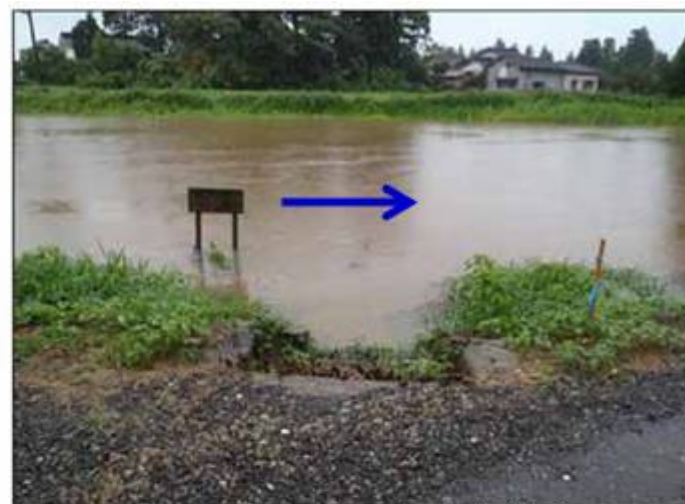
H23.8出水状況

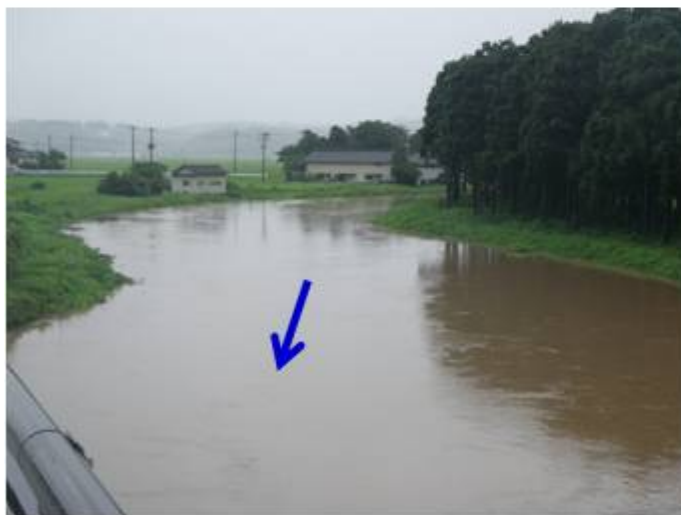
H25.7出水状況

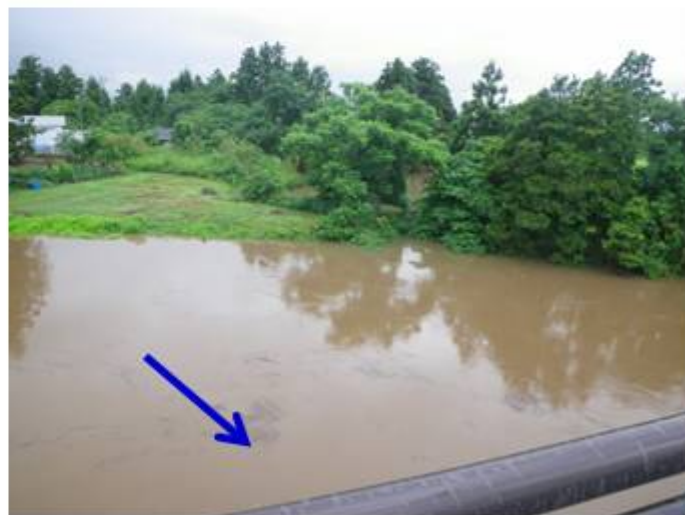
H25.7出水状況
