一級河川<sup>つきぬのがわ</sup>月布川（大江町）における緊急治水対策について  
～災害関連事業の採択～

# 平成 25 年 7 月豪雨により被災した河川の流下能力の向上【山形県】

## —H25 年災 つきぬのがわ 月布川災害関連事業—

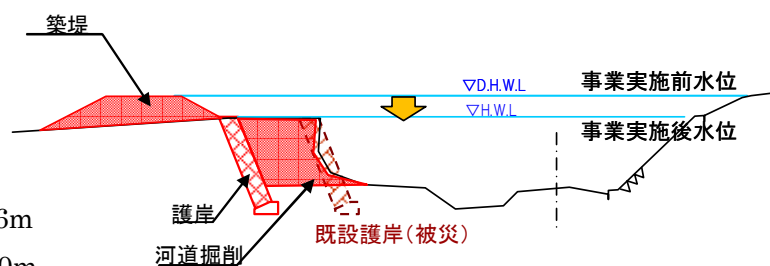
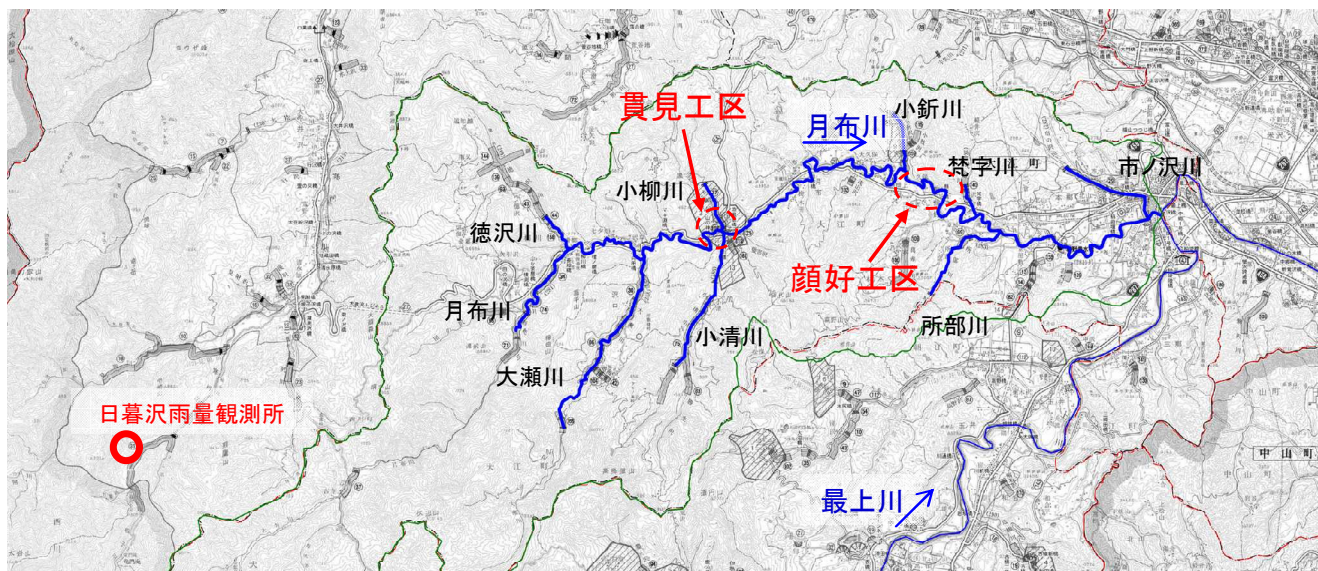
<横断面図>

このうち、床上浸水など特に甚大な被害が発生した顔好地区及び貫見地区では、災害関連事業として一連区間の河道掘削等により河積を拡大し流下能力を向上させ、再度災害の防止を図ります。

施行位置 西村山郡大江町顔好地内  
施工延長 L=1,730.6m  
事業費 416 百万円  
事業期間 平成25年～27年  
事業内容 河道掘削（拡幅）、護岸工、築堤（引堤）等

施行位置 西村山郡大江町貫見地内  
施工延長 L=236.0m  
事業費 92 百万円  
事業期間 平成25年～27年  
事業内容 河道掘削（河床掘り下げ）、護岸工、護床工等
