# 平成30年5月18日-19日出水の概要 雄物川上流 《5月23日時点》

# 平成30年5月18日-19日出水の概要

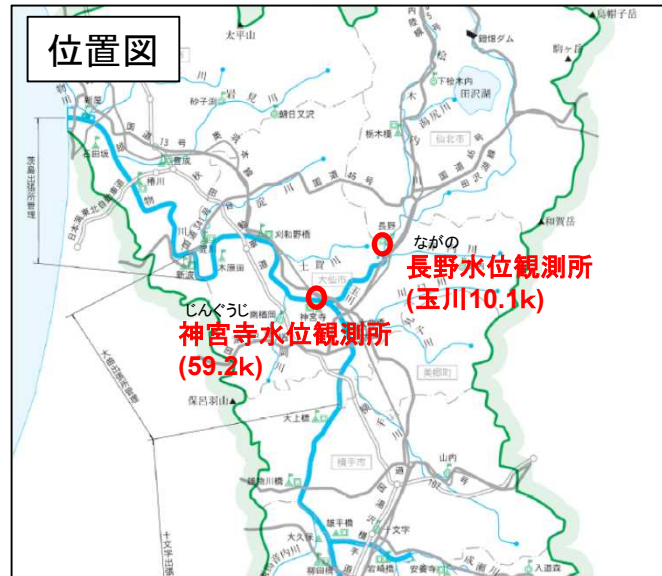
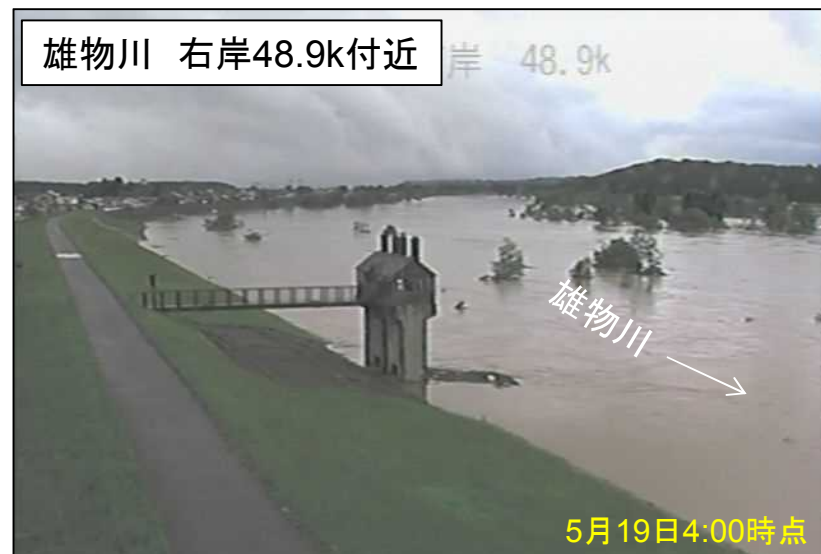
- 今回の大雨により、大仙市の神宮寺水位観測所では**氾濫危険水位を超過**、長野水位観測所では**避難判断水位に迫る**大きな出水となった。

※水位の数値は正時データ

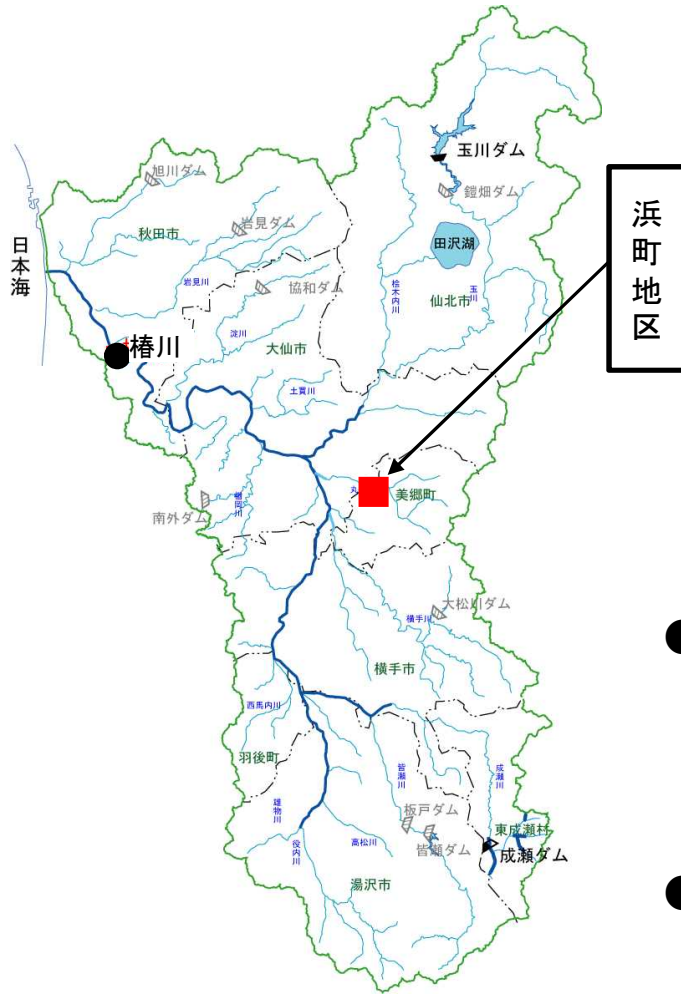
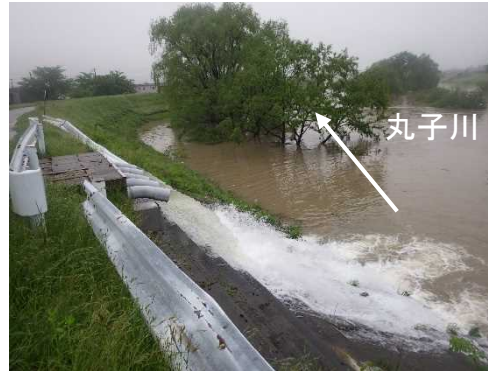
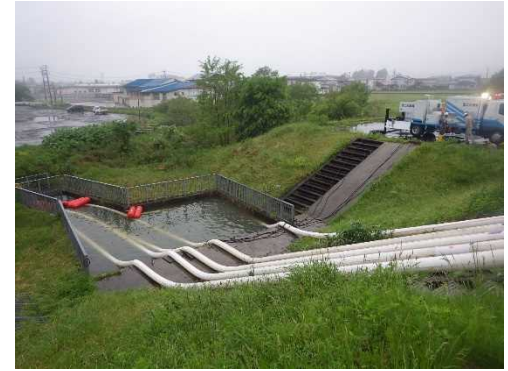
## 1. 排水ポンプ車による排水活動(大仙市<sup>はまちょう</sup>浜町地区)

▲ 内水(宅地側にたまった水)を丸子川へ排水

- 排水ポンプ車(30m<sup>3</sup>/min)  
約8時間稼働により、  
14,790m<sup>3</sup>の内水を排水。  
(25mプール約40杯分に相当)
- 仮に、排水が行われなかった  
場合、周辺の地区においては、  
約3haの浸水が発生したと想定。
- 今回の洪水では浸水被害が  
発生しておらず、排水ポンプ車  
による効果と推察される。

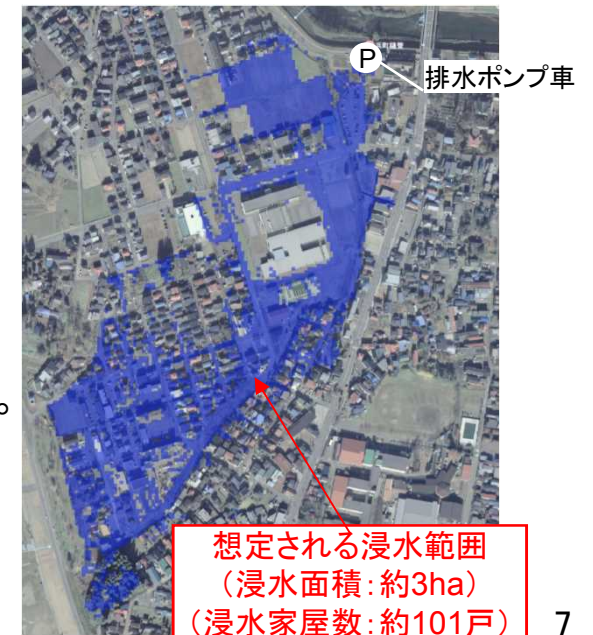
| 5/18 | 21:43 | 排水開始 |
| 5/19 | 5:56 | 排水終了 |

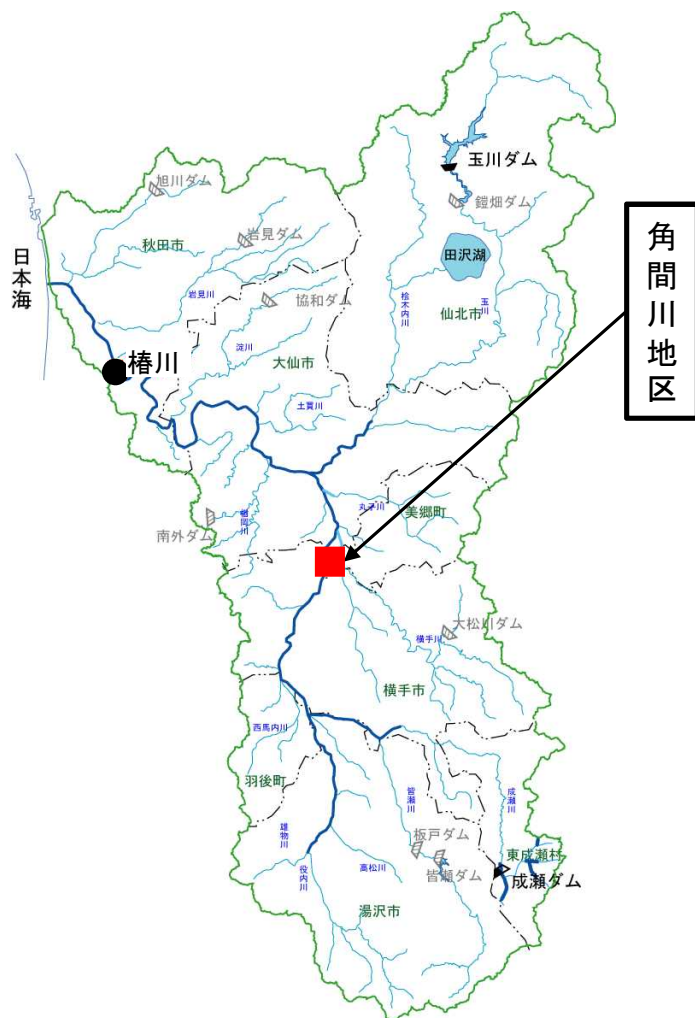
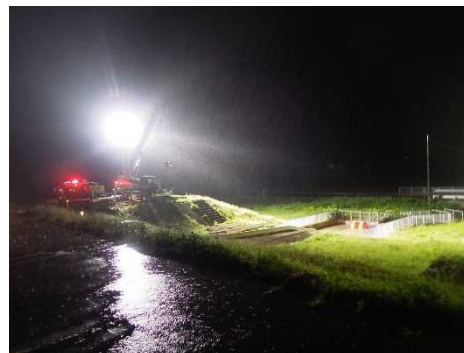
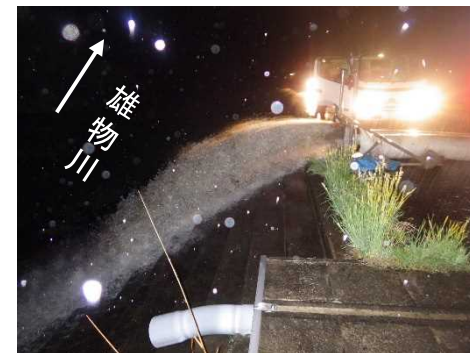
## 2. 排水ポンプ車による排水活動(大仙市角間川地区) かくまがわ

▲ 内水(宅地側にたまった水)を雄物川へ排水

- 排水ポンプ車(60m<sup>3</sup>/min)  
約7時間稼働により、  
24,360m<sup>3</sup>の内水を排水。  
(25mプール約70杯分に相当)
- 仮に、排水が行われなかった  
場合、周辺の地区においては、  
**約4haの浸水が発生したと想定。**
- 今回の洪水では浸水被害は  
発生しておらず、排水ポンプ車  
による効果と推察される。

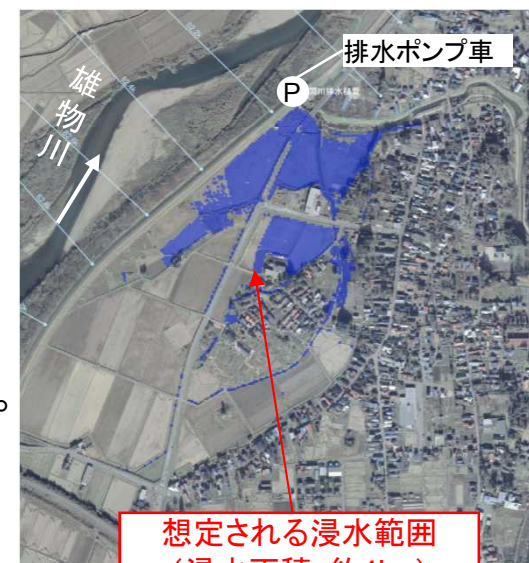
想定される浸水範囲  
(浸水面積: 約4ha)  
(浸水家屋数: 約8戸)
