# 自然再生型川づくりを目指して

おおくぼぜき  
大久保堰改築事業

国土交通省東北地方整備局  
湯沢河川国道事務所

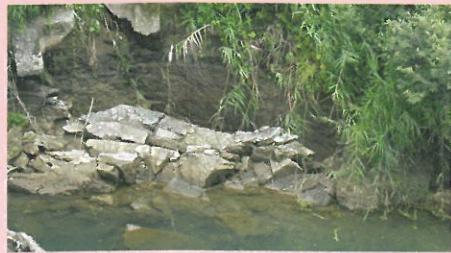
粘土が露出し、河床の礫が減少している。

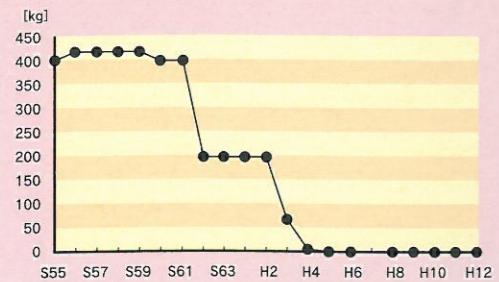
礫底を好むカワヤツメの漁獲高が激減している。(雄物川上流漁協調べ)

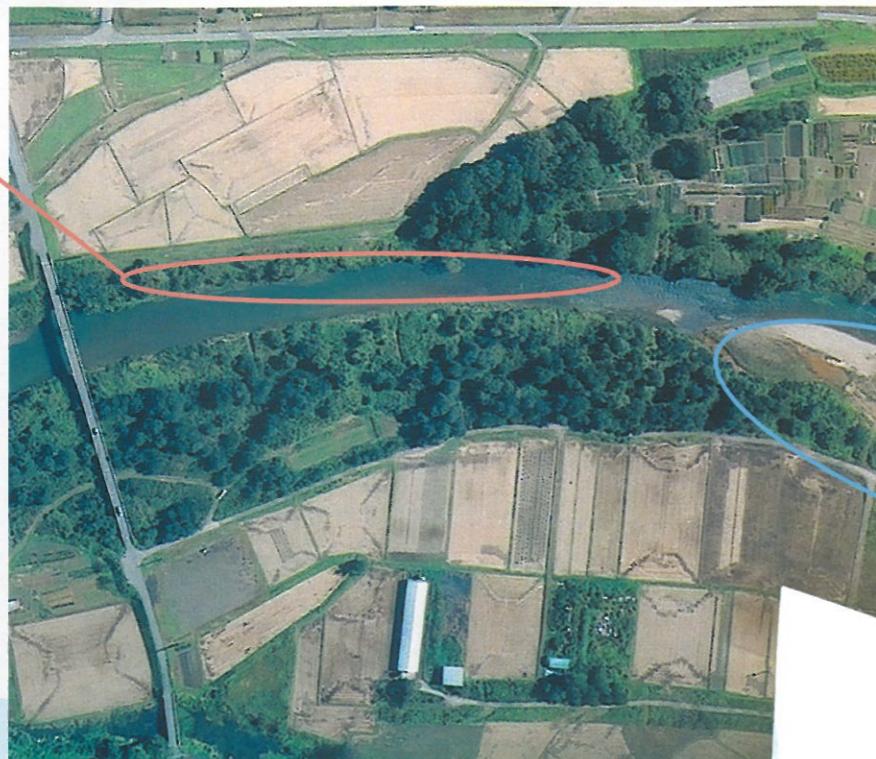
常に水が流れる「低水路」の幅の変化

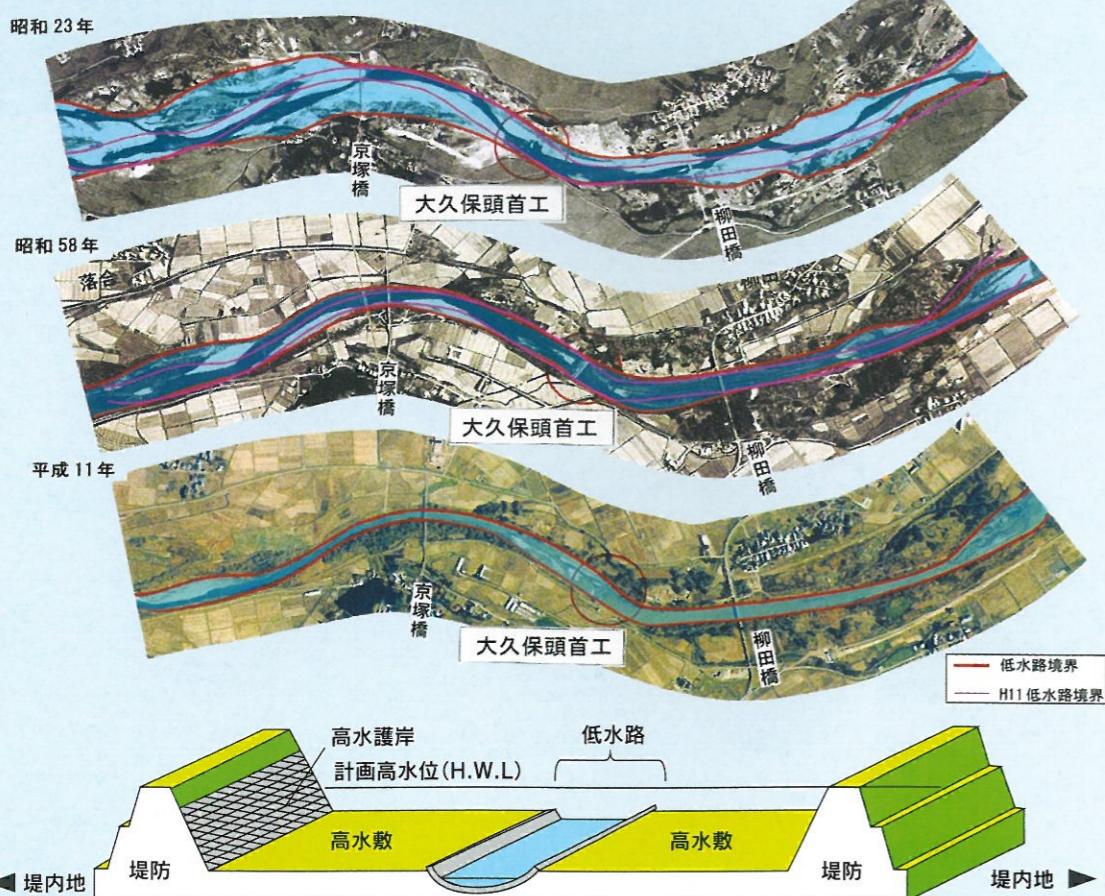
樹林化が進行し砂州(礫河原)も減少

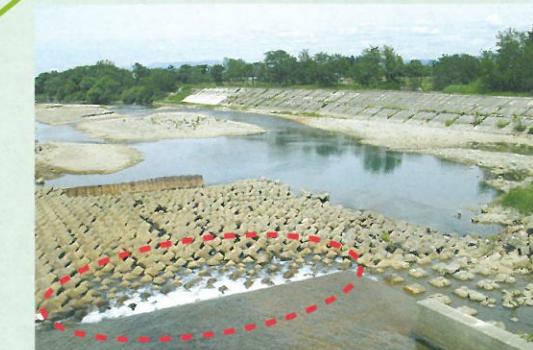
河床低下により、魚道入口の落差が大きく魚類は迷走している。

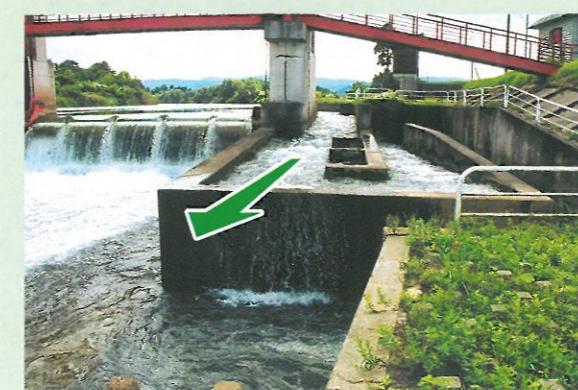
水流が強く、乱れた流況

魚道は流況が乱れやすく、流速も早いため魚類が遡上しにくい。また、入り口を見つけられず、迷走する魚が多いため、魚道が効果的に機能していない。

下流に放流したアユは、その多くが魚道の入口を見つけられず、迷走していた。遡上できたアユも、魚道の通過に時間がかかっていたため魚道本体の構造に問題があると予想された。

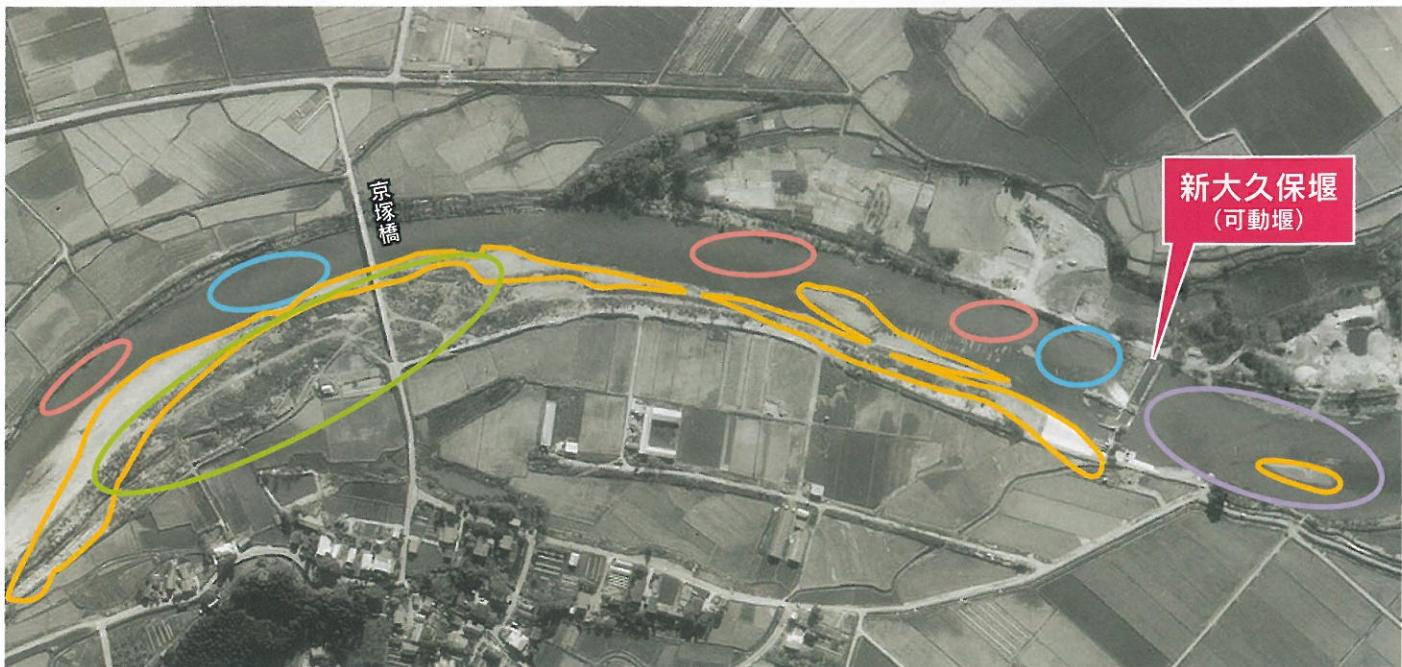
■復元目標の雄物川

交互砂州が維持・形成され、砂礫河原、早瀬、淵などが回復

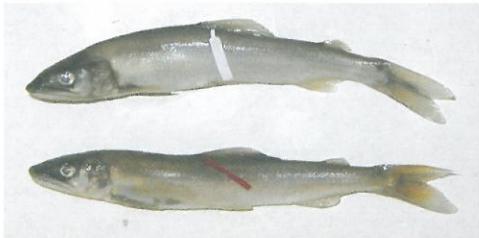
標識アユ

アユの背鰭に標識(紅白のリボン)を付け、魚道及び堰下流にそれぞれ約800尾を放流し、その遡上数を確認しました。

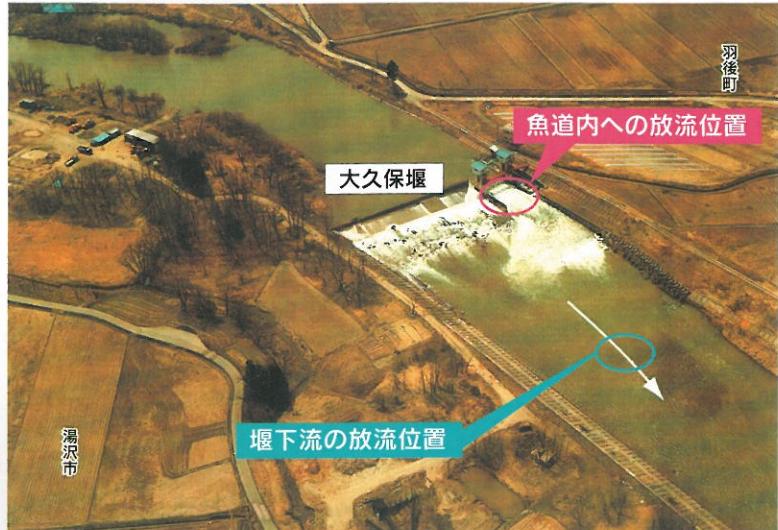
標識アユの放流位置

- 1.アユを魚道内に放流し出口に到達する数を記録(魚道自体の機能)
- 2.堰下流から魚道を遡上する数を記録(堰下流からのアクセス機能)など

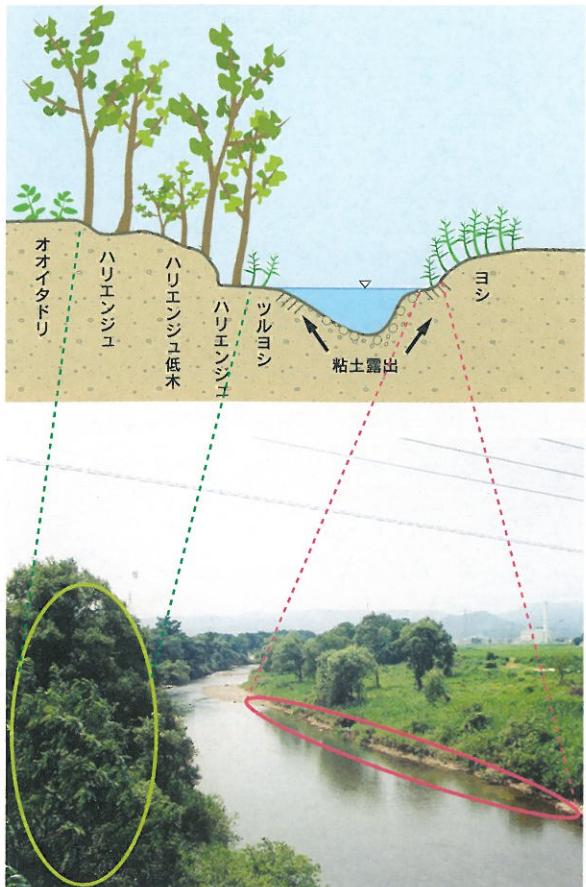
## 改築前

河床が深掘れしており水際には粘土が露出。  
高水敷には外来植物のハリエンジュが進入。

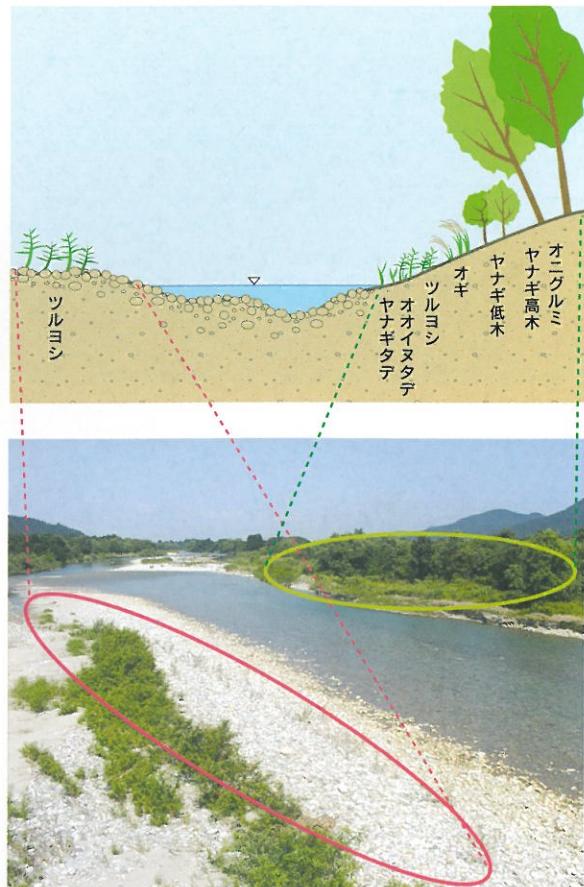
## 改築後

河道の拡幅などにより、砂礫河原が形成される。  
砂礫河原にはツルヨシやヤナギ低木など河  
川に特有な植物が生育する。
