令和6年1月～10月 岩木川等の出水状況(直轄区間)

令和6年7月25日からの大雨による出水の概要
《秋田・山形》

令和6年7月25日からの大雨による緊急復旧作業状況

堤防の緊急復旧工事の状況 (秋田県内)

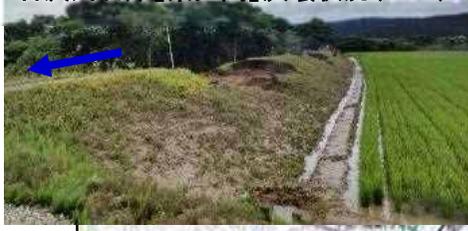
石沢川右岸【県区間】決壊状況(7/26)

7/25 着手

8/4 完了

石沢川右岸【県区間】
応急復旧完了(8/4)

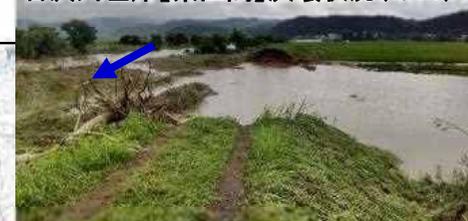
石沢川左岸【県区間】決壊状況(7/26)

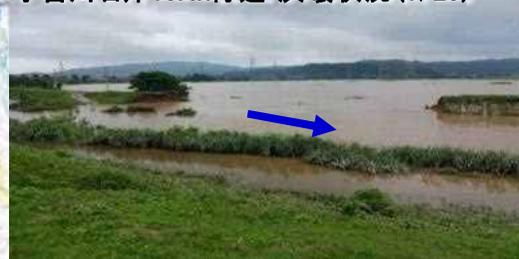
子吉川右岸10.4k付近 決壊状況(7/26)

子吉川 右岸10.4km付近【国】

7/26 16:00着手

8/4 15:00完了

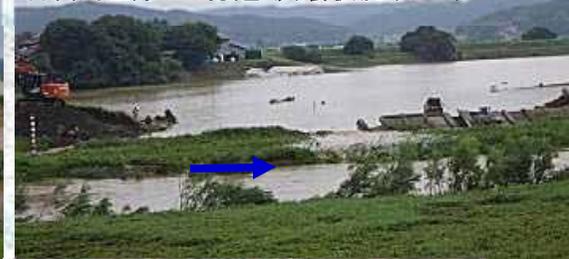
石沢川左岸1.0k付近 決壊状況(7/26)

石沢川 左岸1.0km【国】

7/26 10:00着手

8/2 16:00完了

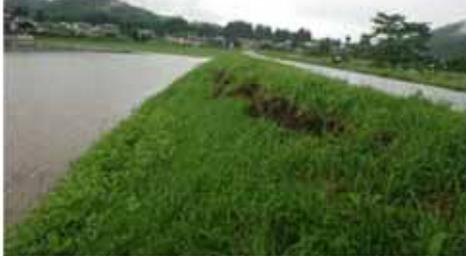
鮭川被災状況 (7/25)

鮭川 右岸6.3km付近
7/26 13:00着手
8/1 11:00完了
<施工者> (株)新庄・鈴木・柴田組

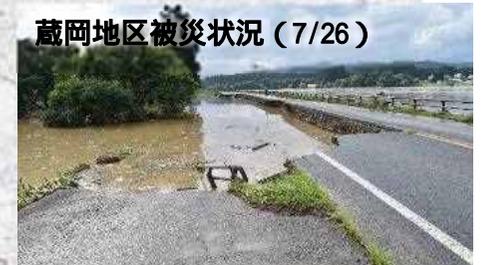
蔵岡地区被災状況 (7/26)

最上川 左岸45.3km付近
7/27 14:00着手
8/4 15:00概成
<施工者> (株)柿崎工務所
