【流域タイムライン】馬淵川における洪水到達時間(1/2)

資料4-2

【流域タイムライン】(参考)岩木川における洪水到達時間(1/2)

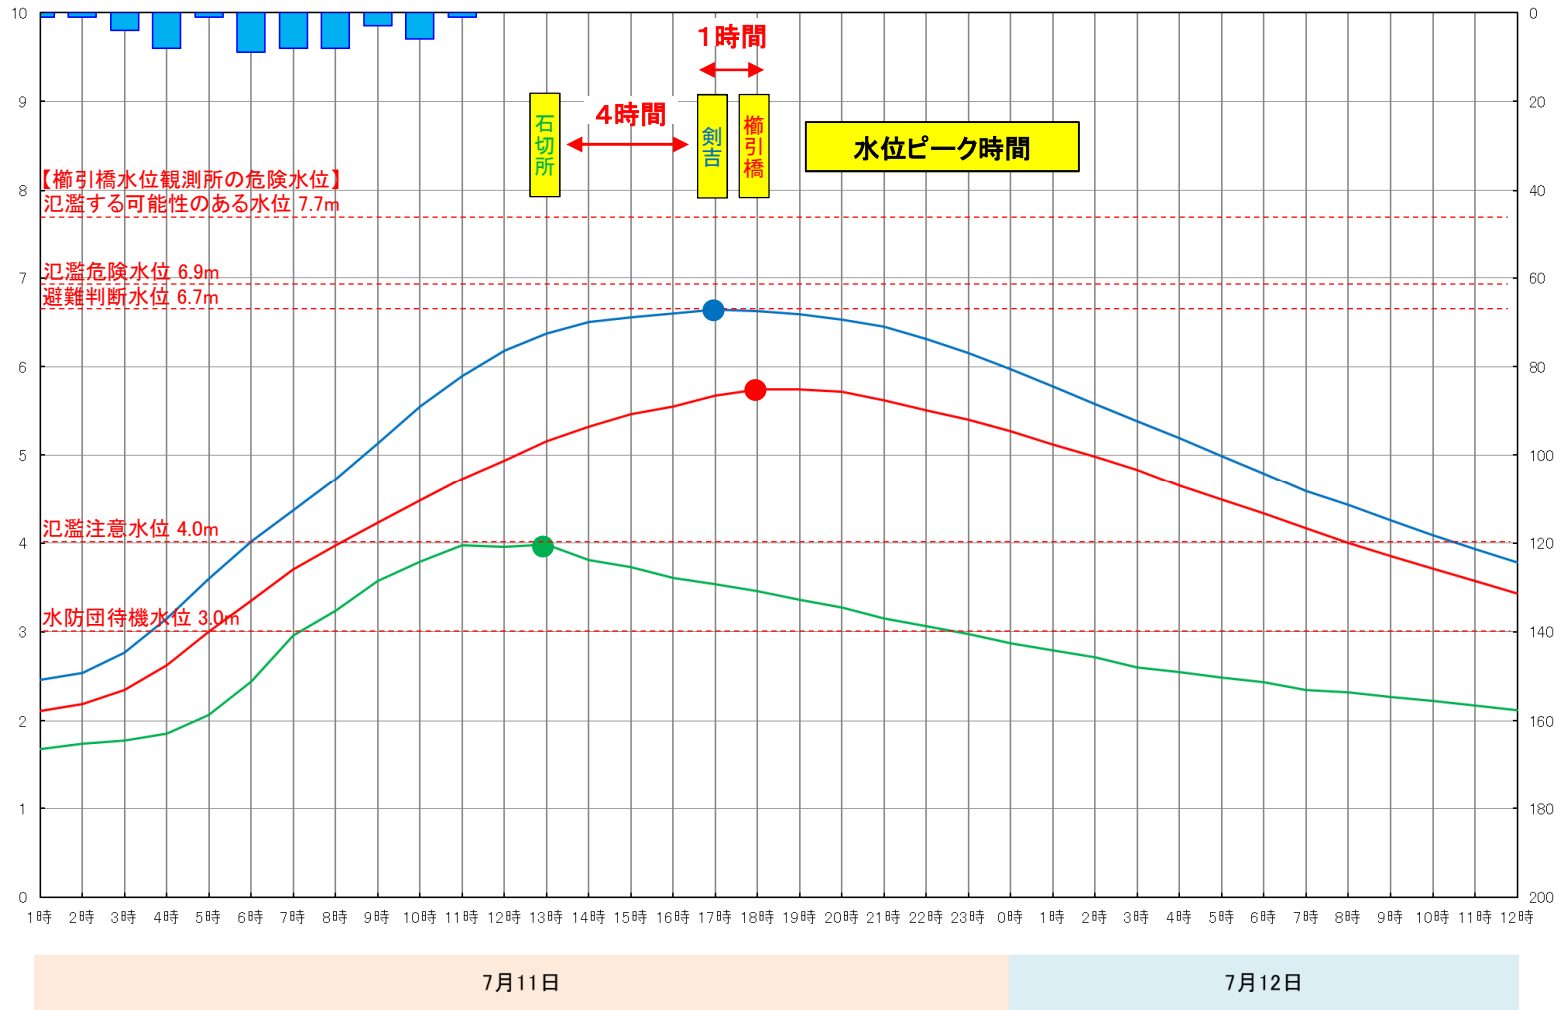
R2. 7月洪水

【流域タイムライン】馬淵川における洪水到達時間(2/2)

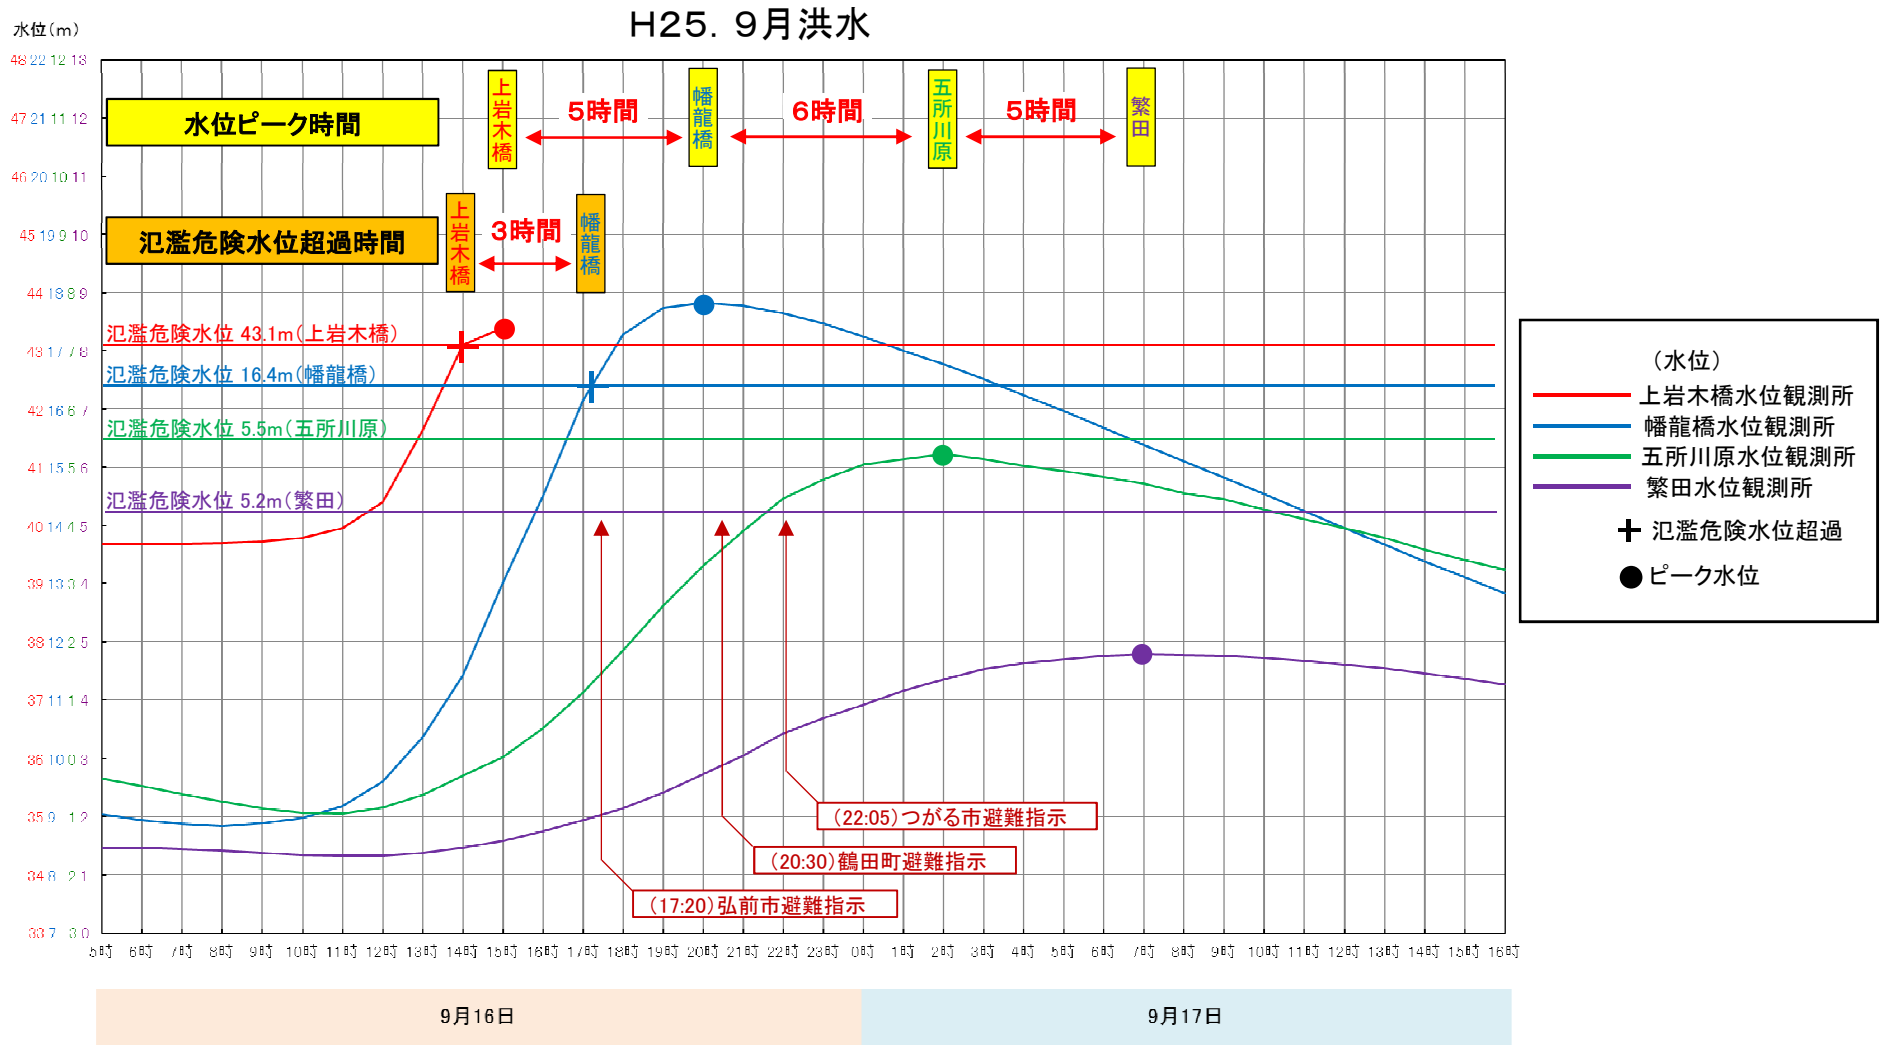
【流域タイムライン】(参考)岩木川における洪水到達時間(2/2)
