河川整備計画の進捗状況について (知事管理区間)

平成28年9月28日

青 森 県

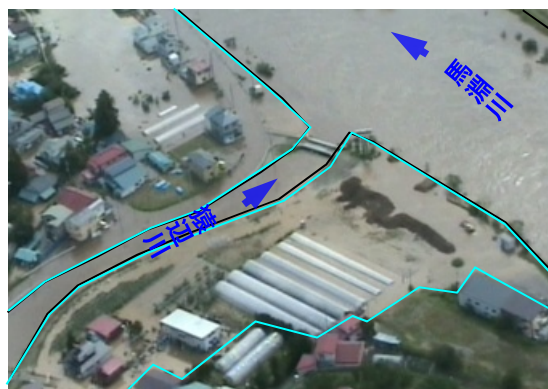
門前地区 (H23.9.22撮影)

台風第15号での浸水箇所

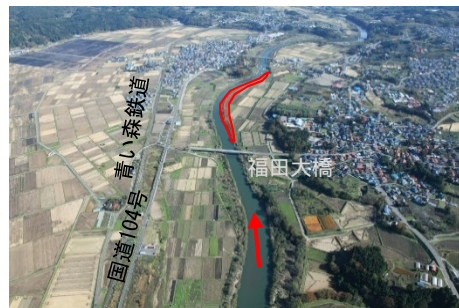
福田工区 (掘削土量V=83,000m³)

平成26年度完了

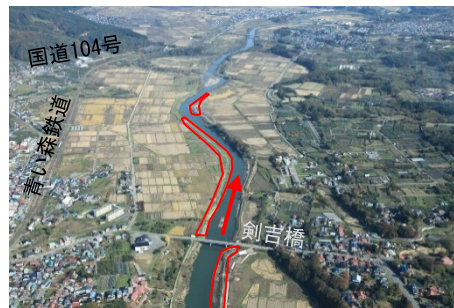
剣吉工区 (掘削土量V=164,000m³)

平成27年度完了

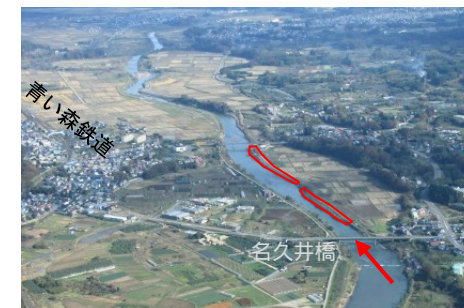
下名久井工区 (掘削土量V=68,000m³)

平成26年度完了

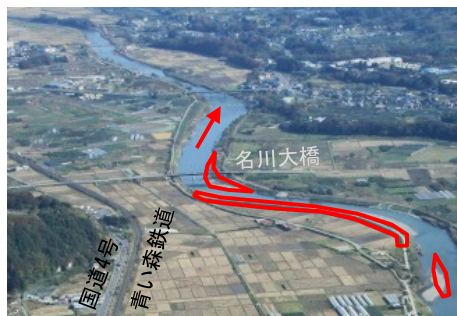
虎渡工区 (掘削土量V=58,000m³)

平成26年度完了

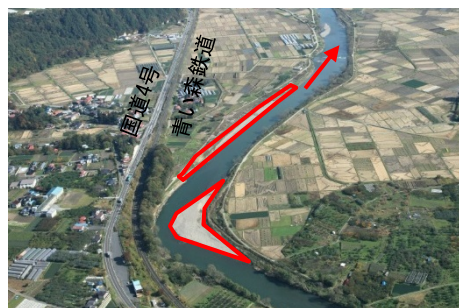
相内工区 (掘削土量V=40,000m³)

平成25年度完了

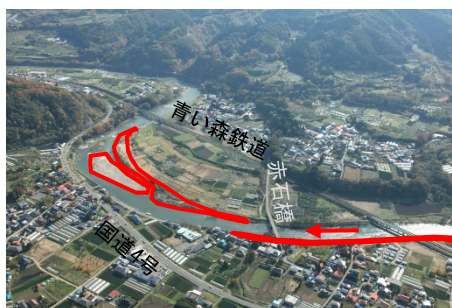
赤石工区 (掘削土量V=88,000m³)

平成27年度完了

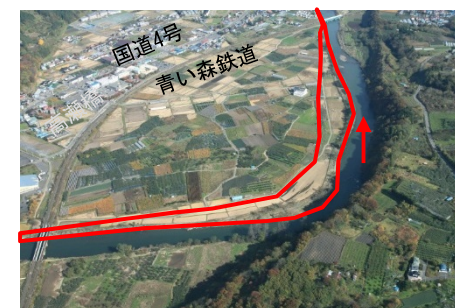
沖田面工区 (掘削土量V=169,000m³)

平成28年度完了

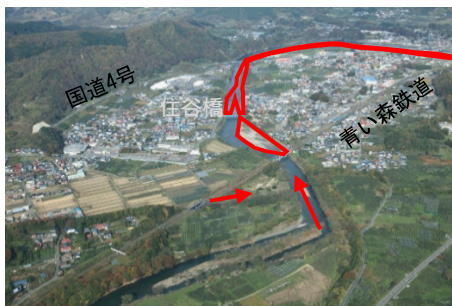
大向工区 (掘削土量V=206,000m³)

平成28年度完了

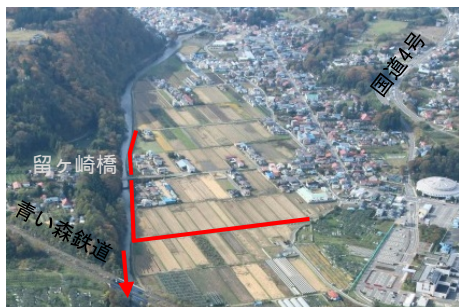
三戸町川守田地区
(輪中堤、馬淵川、熊原川)

平成28年度完了

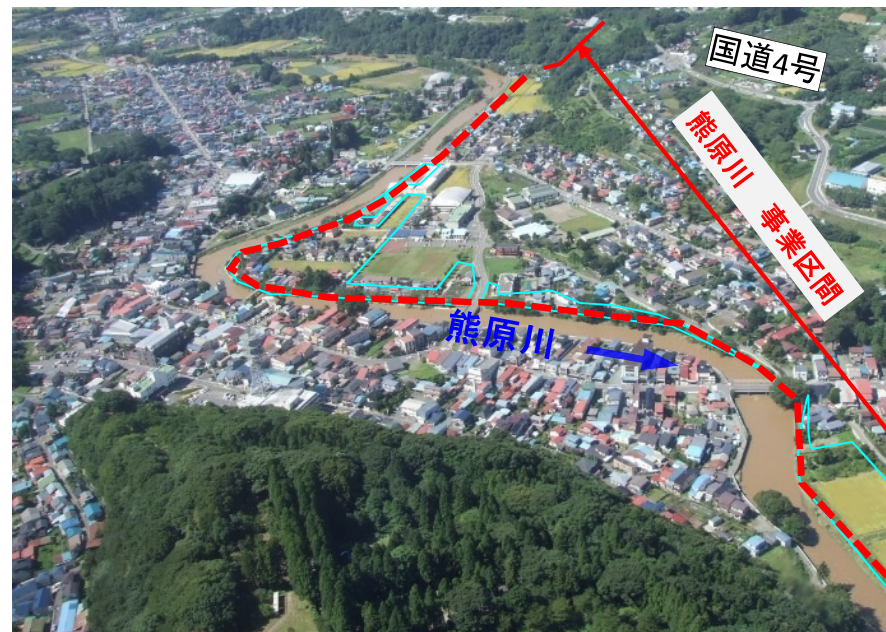
熊原川

平成25年9月洪水による浸水被害が発生したことを踏まえ、流下能力を向上させるための河道拡幅を行う
H28実施:馬淵川の影響を受ける区間の用地補償に着手

□ :平成25年9月浸水実績

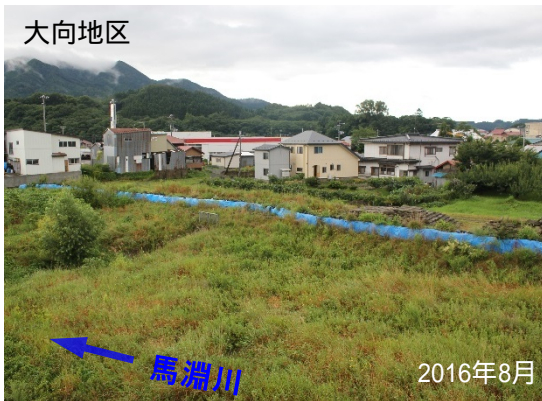
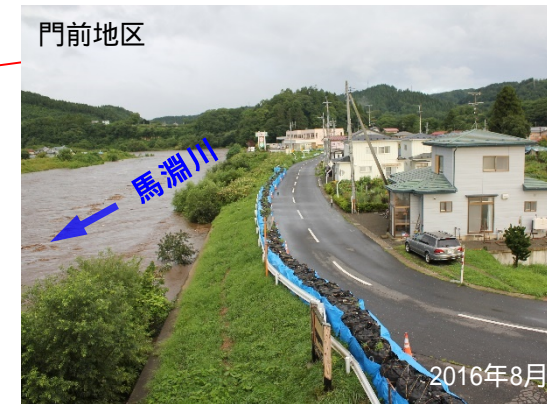
馬淵川(大向・門前地区)

馬淵川(大向地区、門前地区、駅前地区)
広域河川改修事業により完成堤化(HWL堤→余裕高のある堤防)されるまでの間、大型土のうにより当面の浸水対策を実施する

□ : 平成25年9月浸水実績 □ : 平成25年9月17日撮影
