平成23年に発生した災害について

① 東日本大震災による河川への影響について

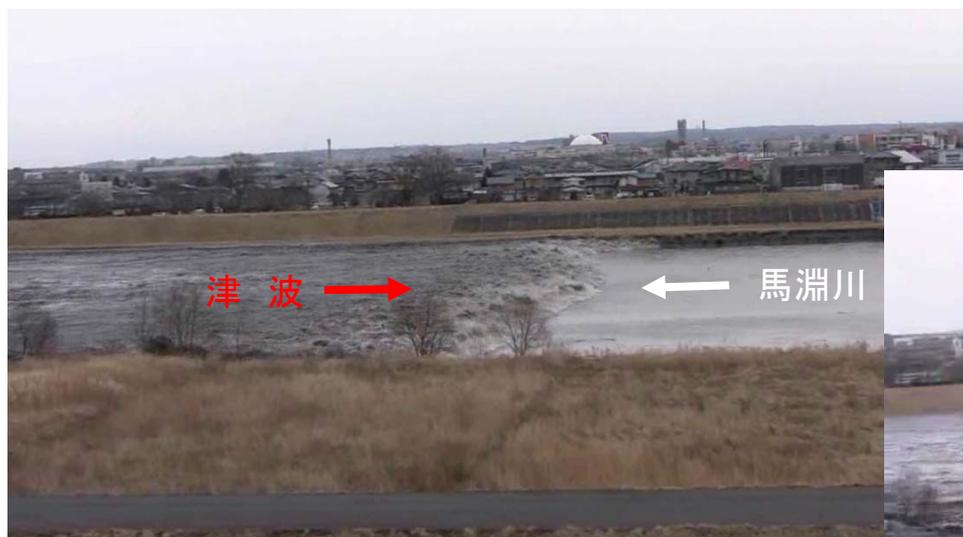
「毎秒約7m」で遡上する津波

津波到達から約2分後の状況

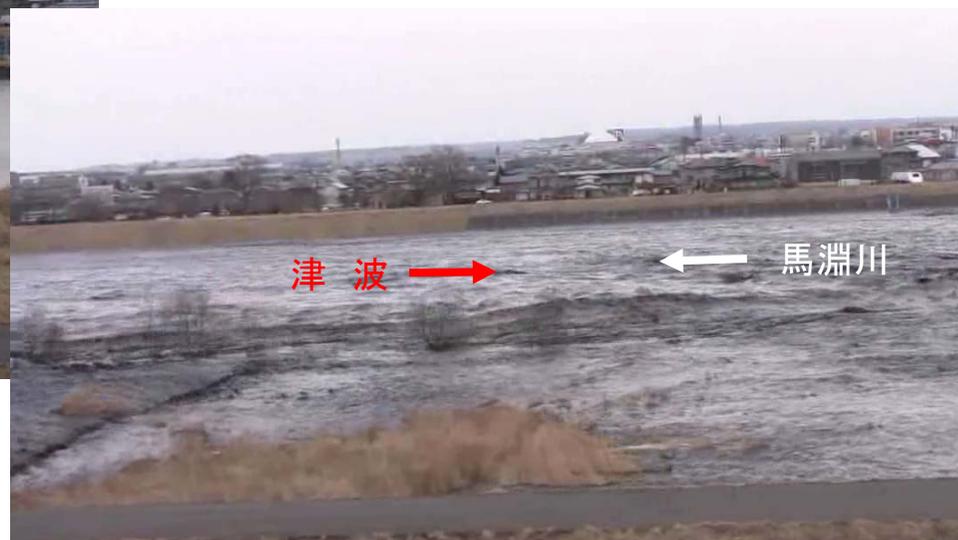
馬淵川津波遡上状況(河口から2.4km付近)

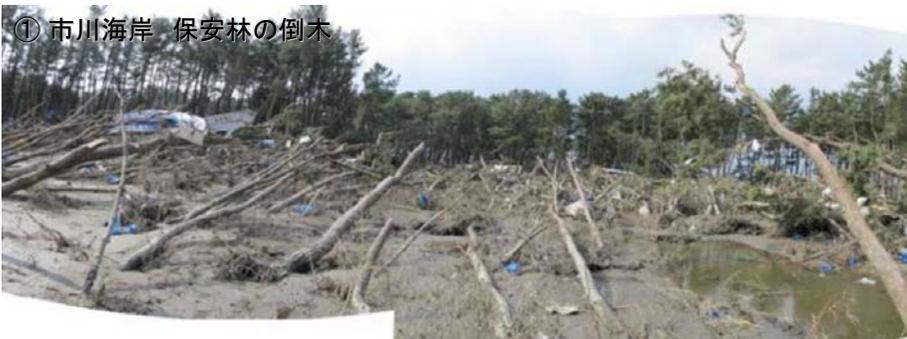
① 市川海岸 保安林の倒木

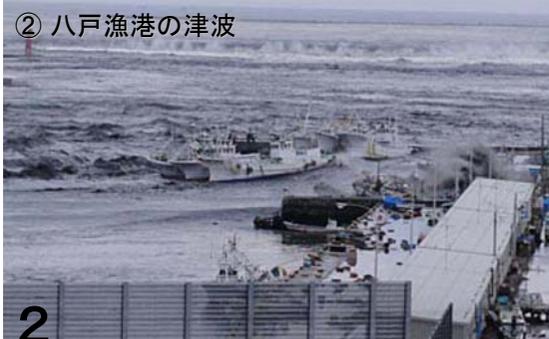
② 八戸漁港の津波

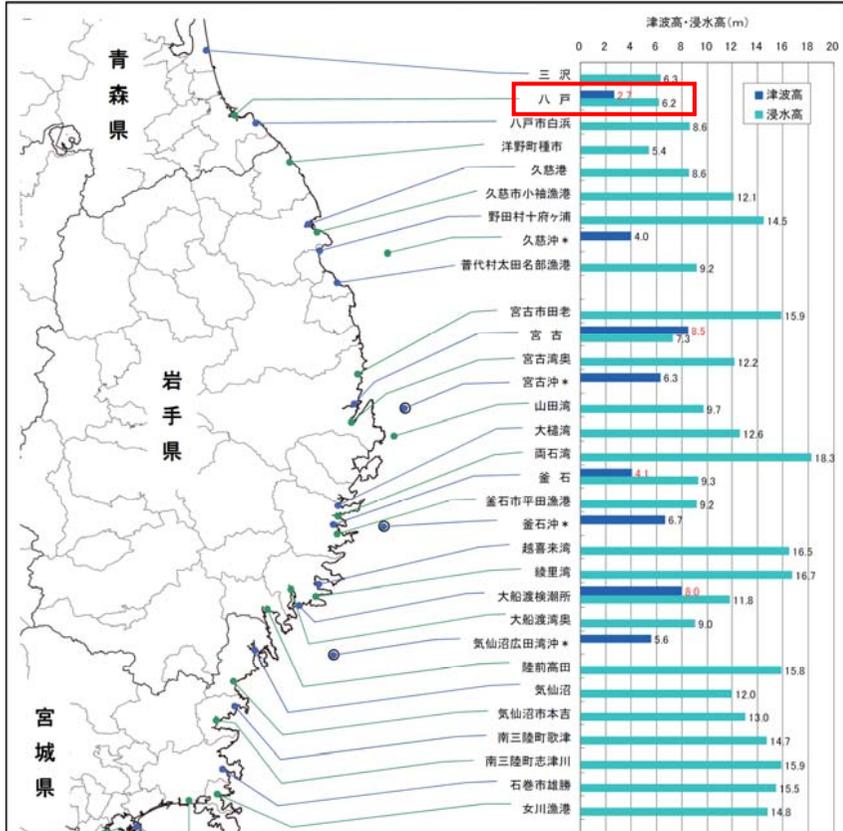
青森県三沢市～福島県相馬市各地の津波高・浸水高

・浸水高は、岩手県北部から宮城県牡鹿半島までの三陸海岸では10～15m前後のところが多く、青森県太平洋沿岸部(三沢・八戸)では6.2～8.6mとなっている。

※赤字の数値は観測記録の途絶によりそれ以上の値の可能性があることを示す。

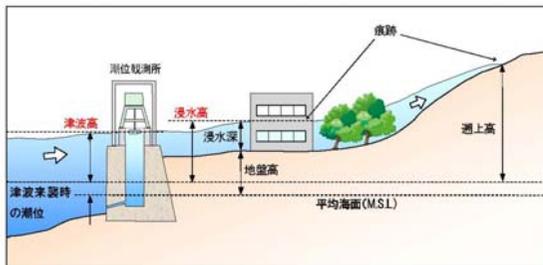
←津波高・浸水高と海面、地盤との関係図

図中では潮位観測所を大きめに描いてあり、建物や樹木の大きさの関係は実際とは異なる。

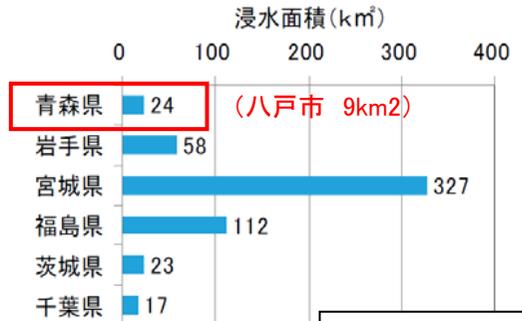
県別浸水面積

・青森県浸水面積24km²(六ヶ所村、三沢市、おいらせ町、八戸市、階上町)のうち、八戸市が約4割を占める。

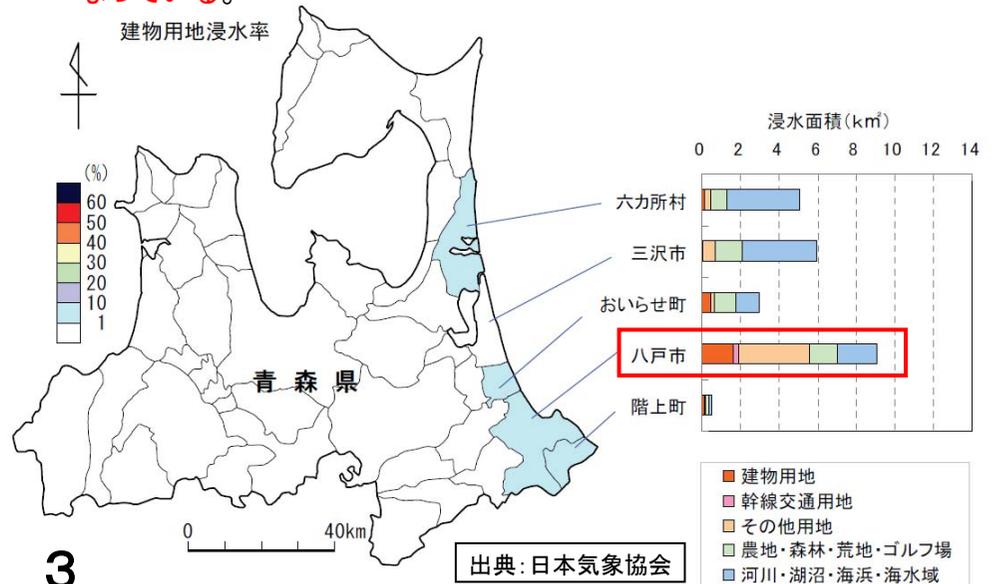
市町村別浸水面積と土地利用別の浸水面積

・八戸市他、周辺の4市町村(三沢市、おいらせ町、階上町、六ヶ所)での浸水面積を比較すると、八戸市が9km²と多くなっている。
 ・河川・海水域等の浸水率は、三沢市、六ヶ所村が高くなっているが、建物用地・造成地などのその他用地の浸水割合は、八戸市が高くなっている。

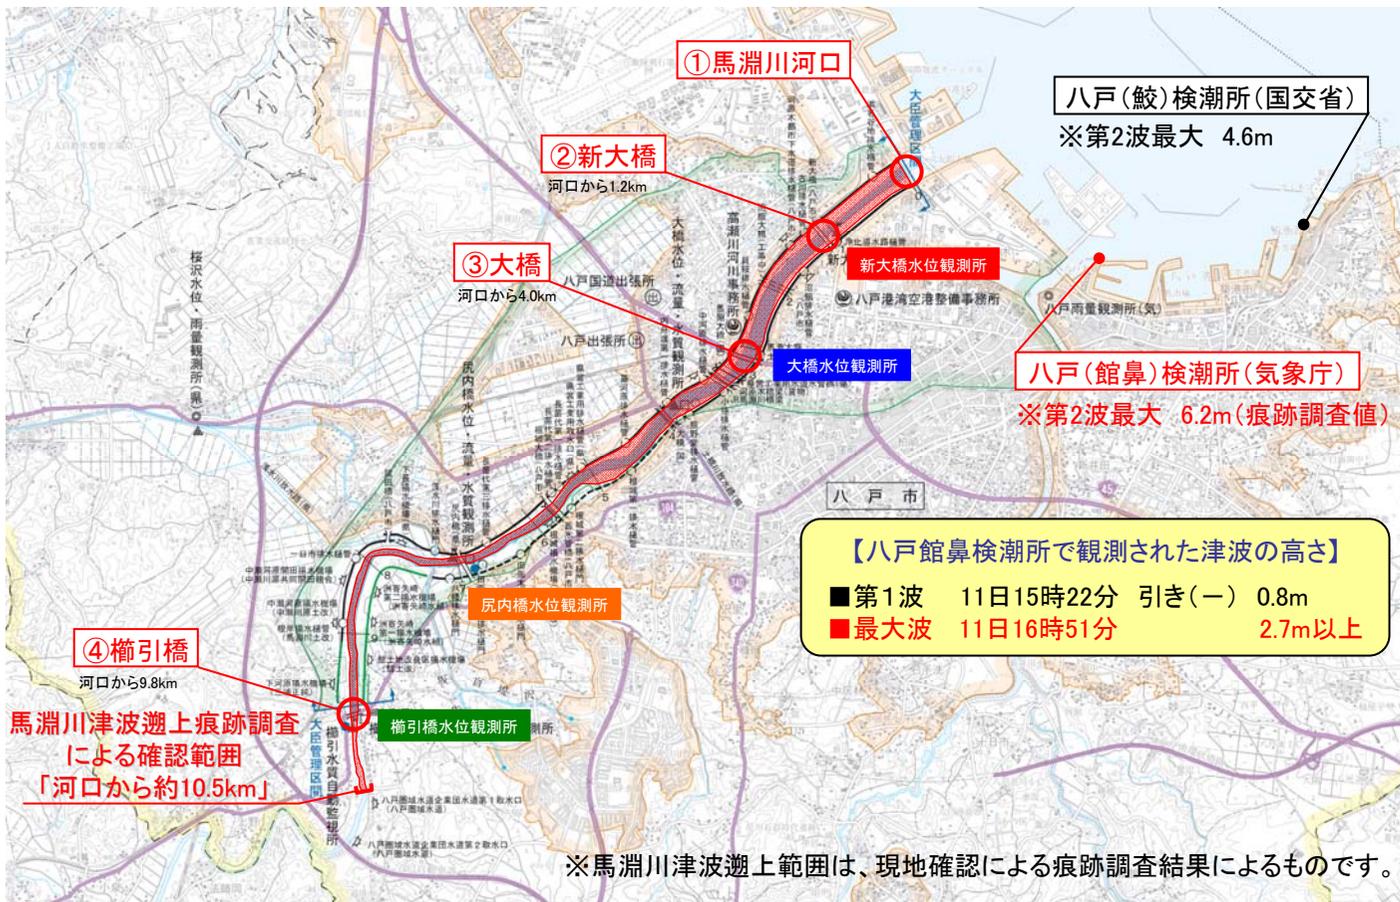
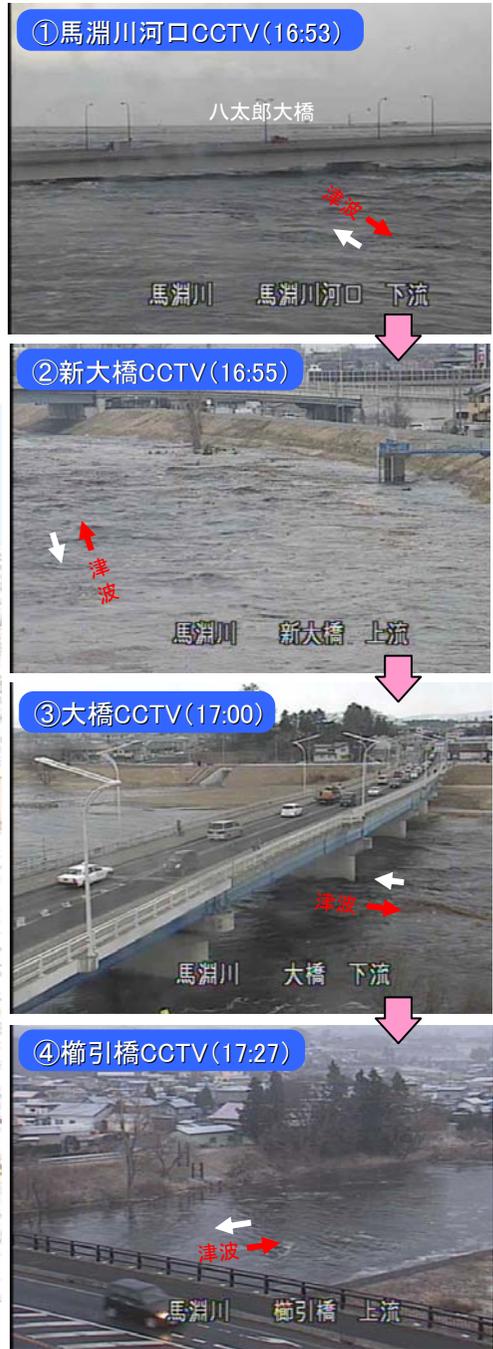
馬淵川の津波遡上状況

気象庁の八戸(館鼻)検潮所では、3月11日15時22分に津波第一波として、引き(-)0.8mを観測。
 16時51分には2.7m以上の最大波を観測し、馬淵川河口部に大きな被害をもたらした。
 (青森地方気象台は4月5日、八戸の津波の高さは6.2mと推定されると発表。「2.7m以上」を観測した後、流出によりデータ取得が出来ない状態であったことから、観測点付近の痕跡調査を実施)
 馬淵川を遡上した津波は、わずか10~20分間に河川水位を最大3m近く上昇させ、河口から約10.5km上流の八戸市櫛引地区まで到達した。

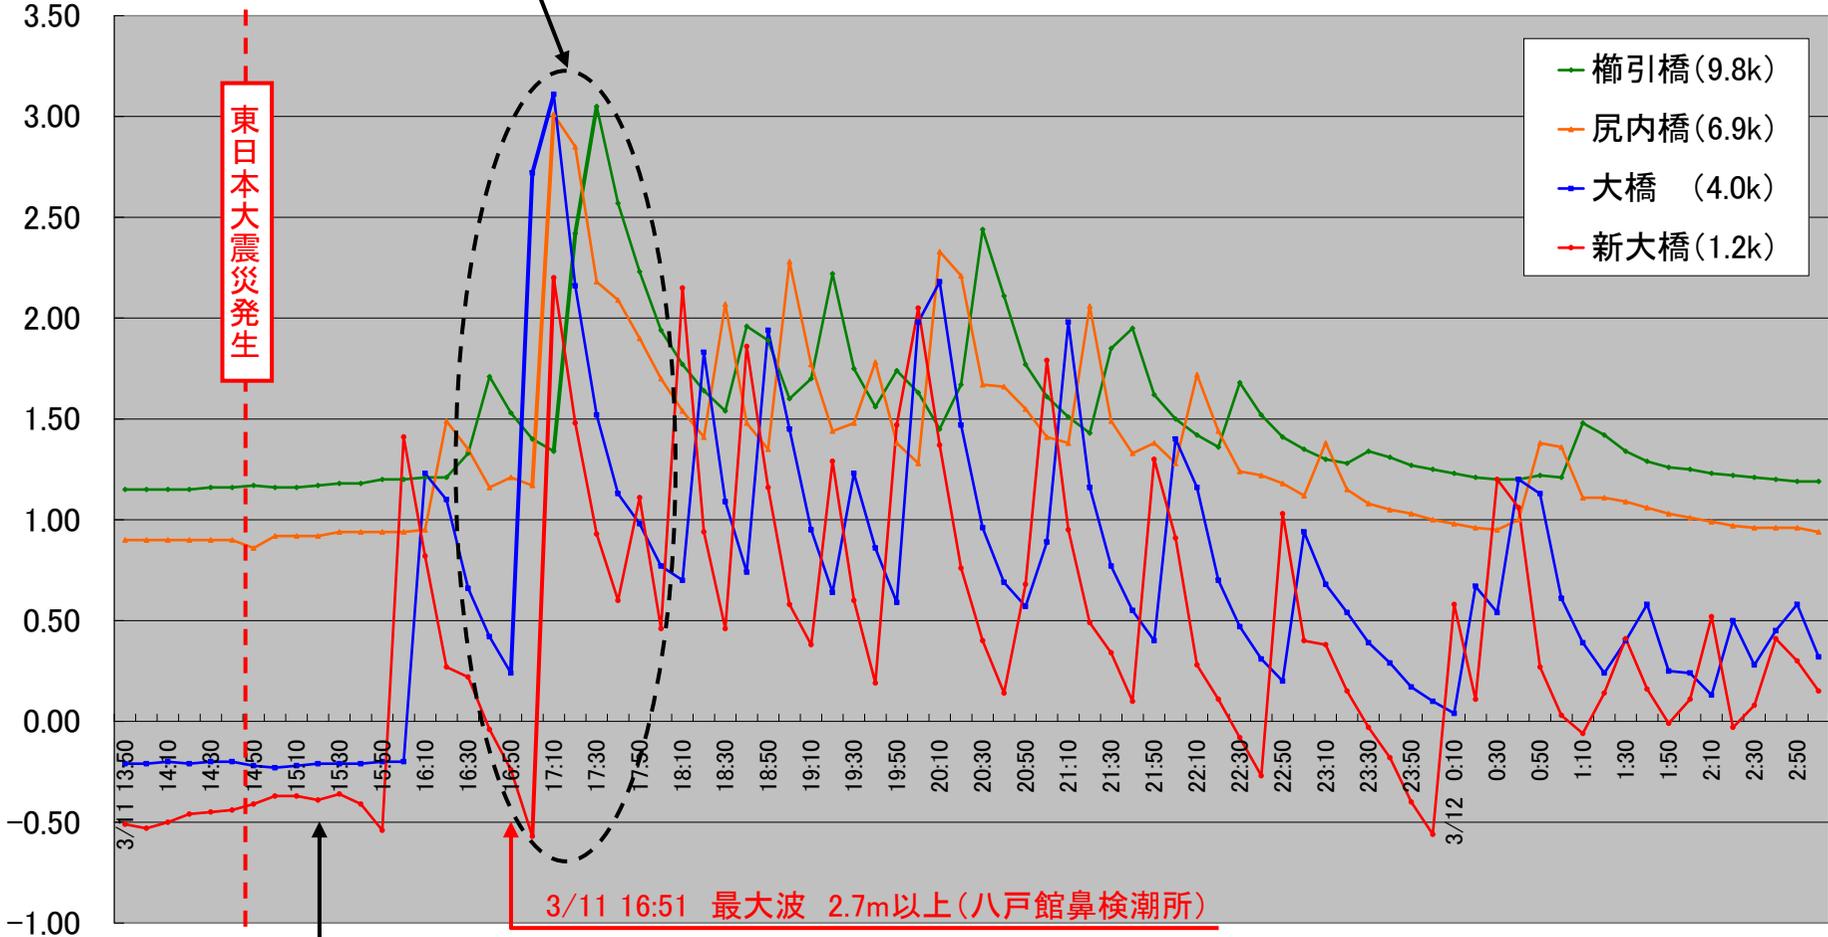
津波(最大波)遡上時の
馬淵川水位上昇量

津波遡上前
新大橋	T.P-0.57m (17:00)
大橋	T.P 0.24m (16:50)
尻内橋	T.P 1.17m (17:00)
櫛引橋	T.P 1.34m (17:10)

津波(第2波)遡上時	水位上昇量
T.P 2.20m (17:10)	+2.77m
T.P 3.11m (17:10)	+2.87m
T.P 3.01m (17:10)	+1.84m
T.P 3.05m (17:30)	+1.71m

【参考】チリ地震(H22.2.27) 水位上昇量
+1.264m
+0.310m
+0.190m
+0.020m

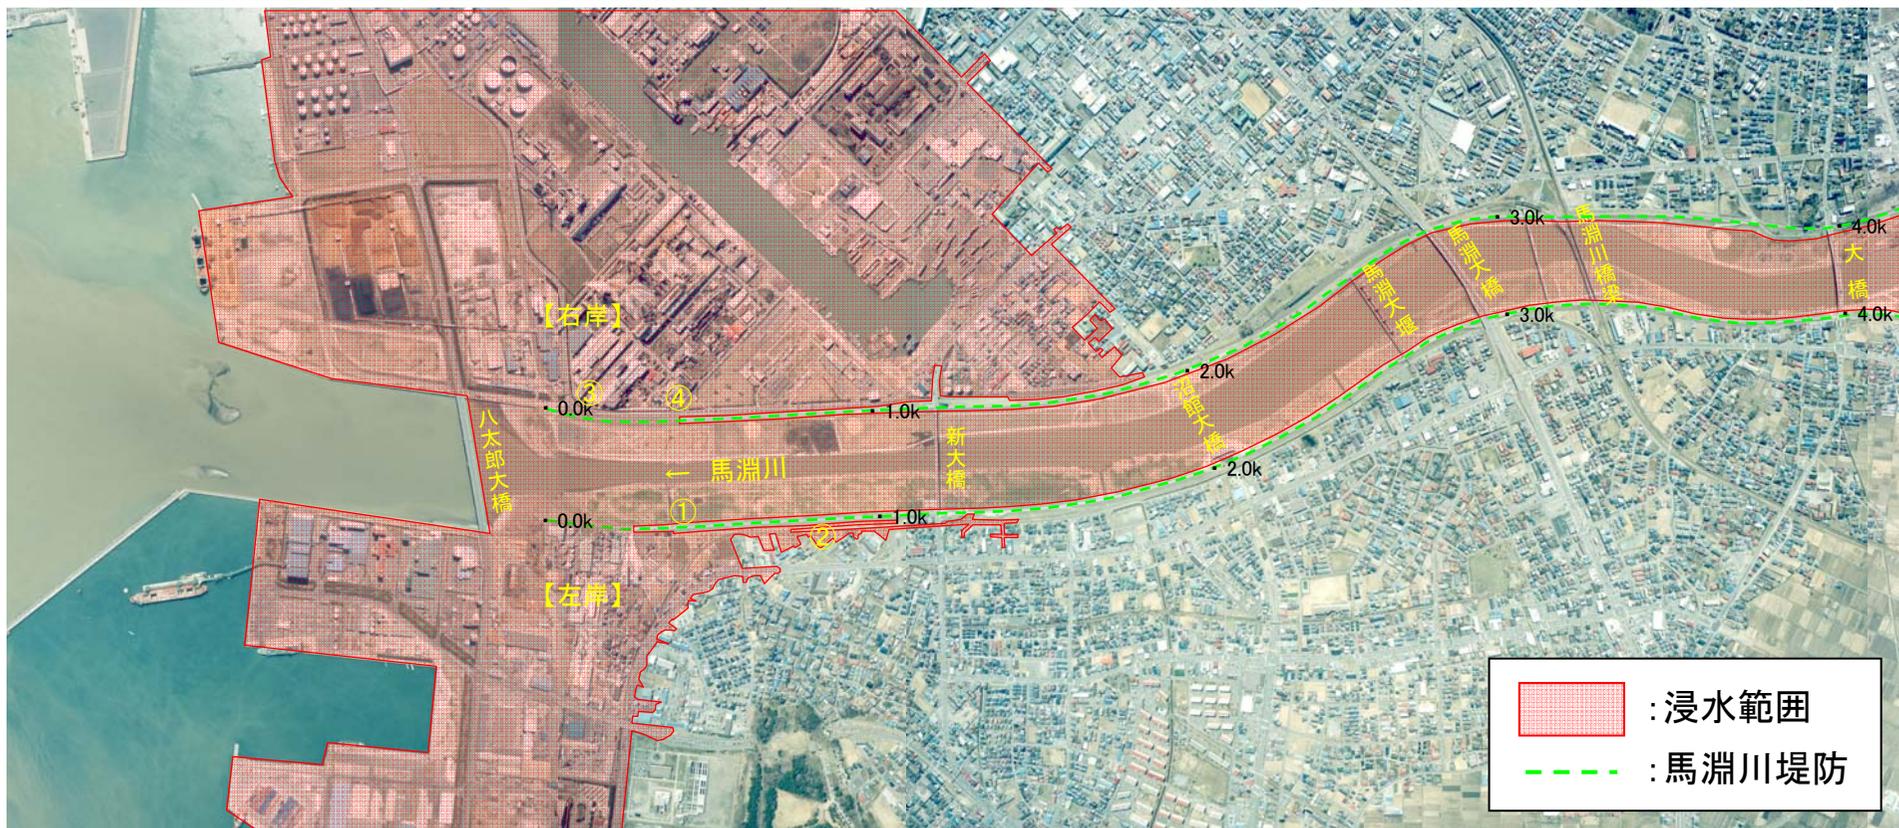
青森河川国道事務所が実施した馬淵川河口部周辺の津波痕跡調査によると、左岸堤防は約330m (0.0k-50m～0.28k)、右岸堤防は約430m (0.0k-50m～0.38k)の範囲で堤防越水被害が発生している。

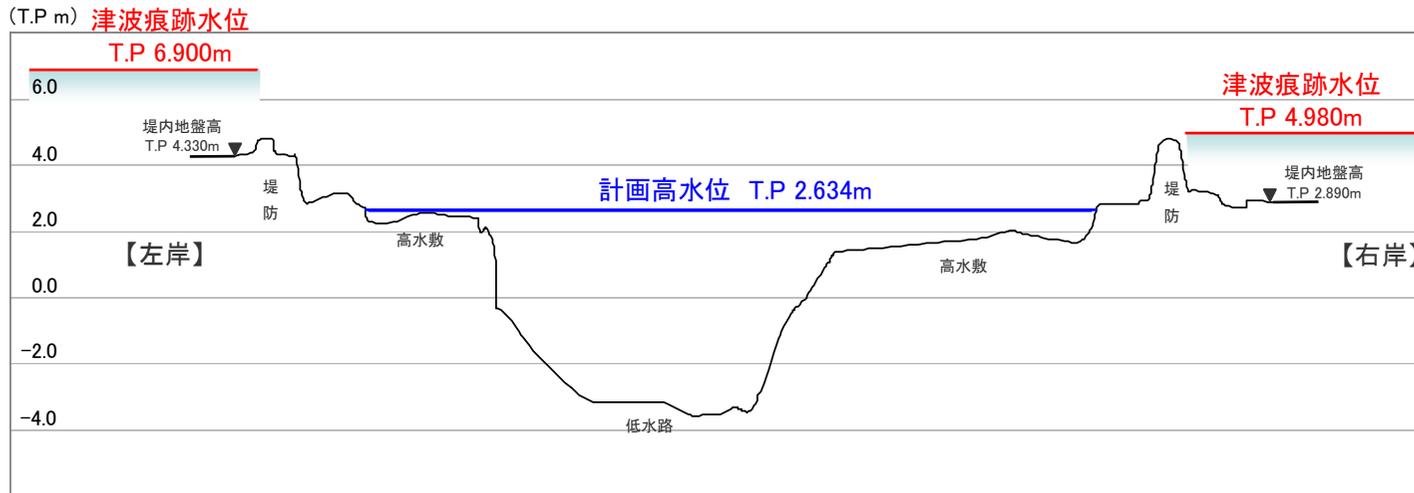
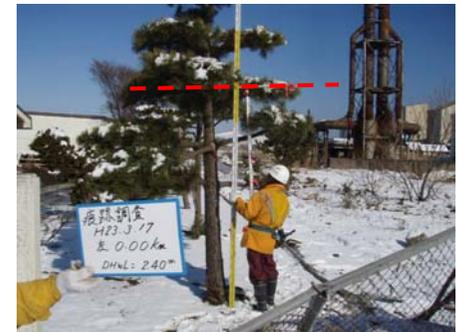
津波遡上痕跡水位(河口部(0.0km)付近)

【左岸・宅地側】 河口部(0.0km)付近

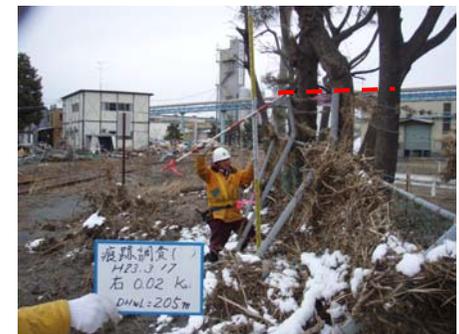
【右岸・宅地側】 河口から20m付近

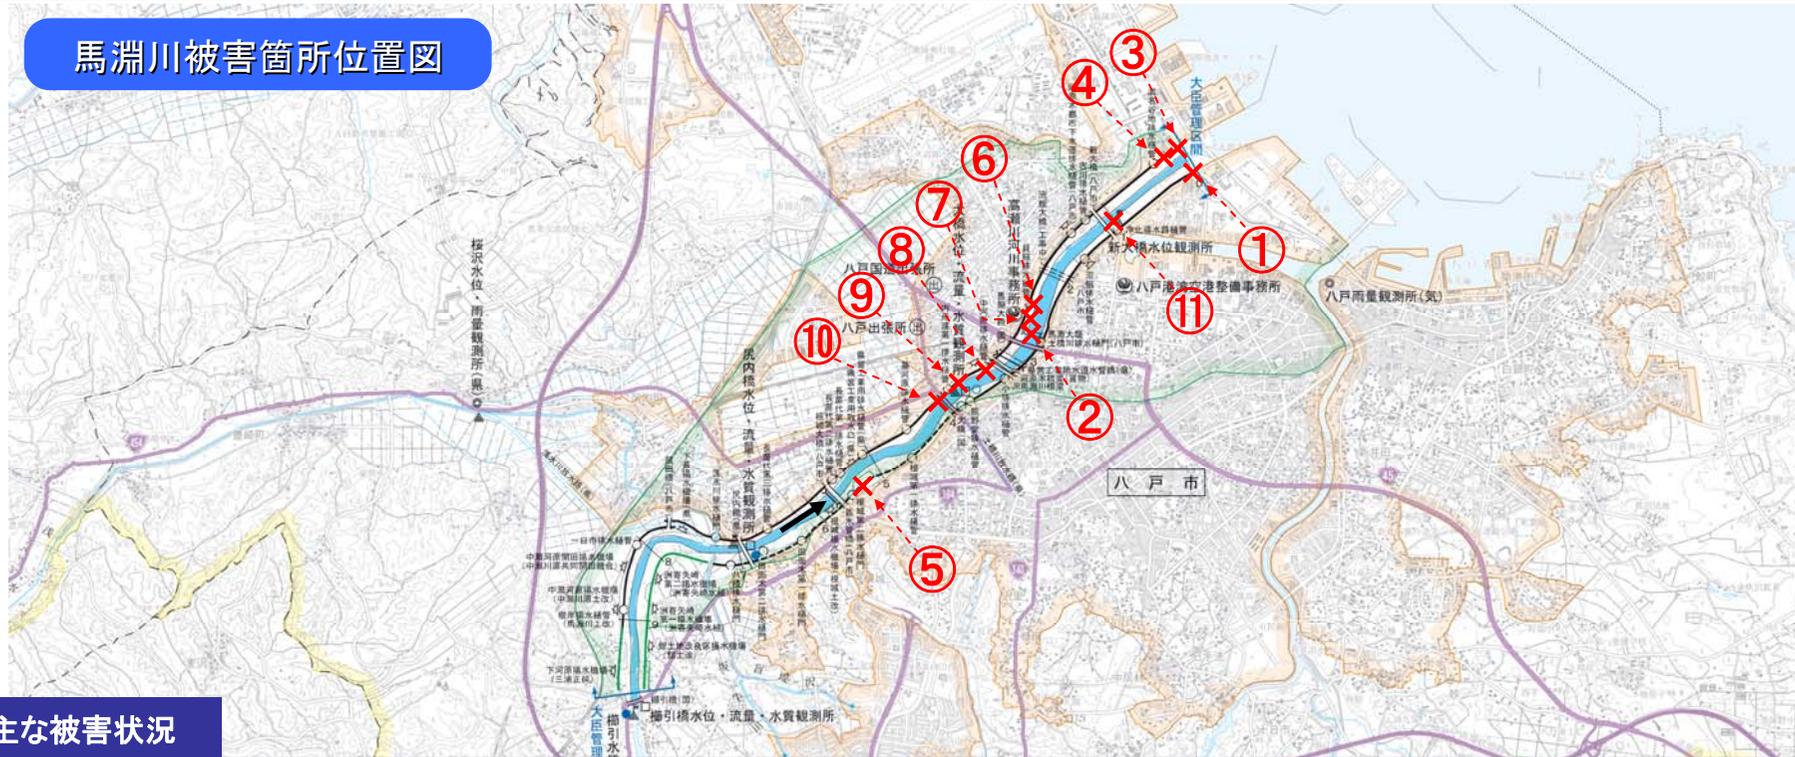
馬淵川被害箇所位置図

東日本大震災ならびに津波遡上の影響により、馬淵川の堤防・護岸等11箇所被害が発生しており、被害拡大防止を目的に4月26日までに応急復旧作業を完了している。

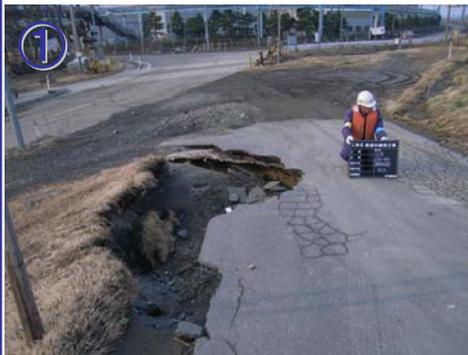
【右岸0.0k付近】川裏坂路損傷

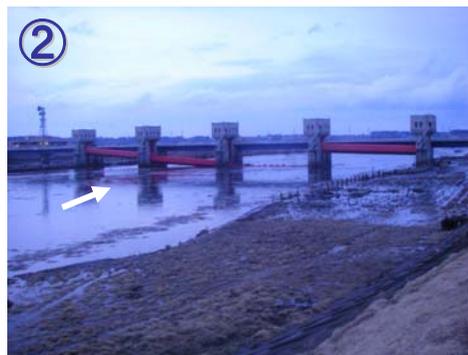
【左右岸2.6k付近】馬淵大堰戸当り4門変形・ワイヤー固定金具破損

3月17日 応急復旧完了
(ワイヤー固定金具)

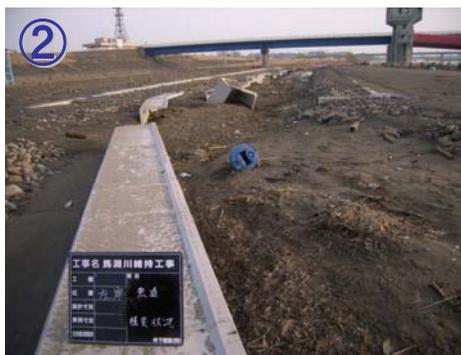
【左岸2.6k付近】土砂堆積による魚道の閉塞

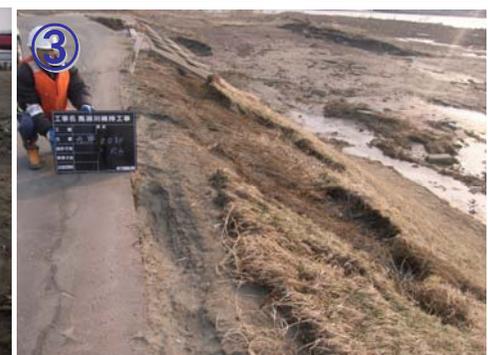
【左岸0.0k付近】堤防川表法面洗掘

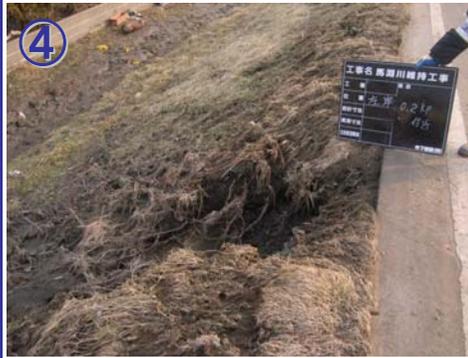
【左岸0.2k付近】堤防川表法面損傷

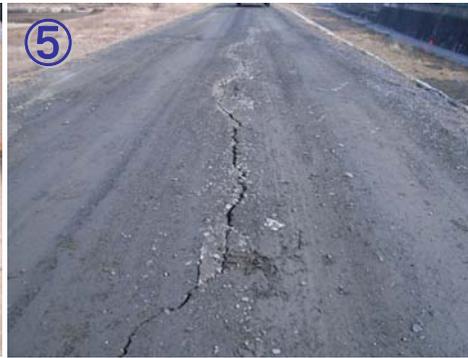
【右岸5.3k付近】堤防天端クラック

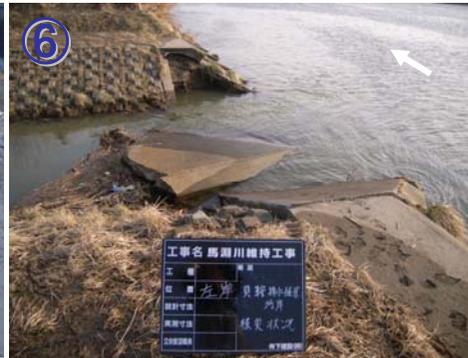
【左岸2.4k付近】樋管堤外水路破損

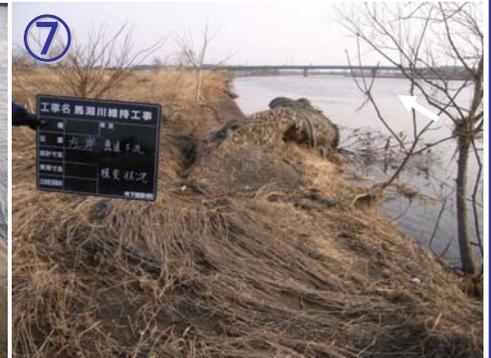
【左岸2.5k付近】護岸(かごマット)破損

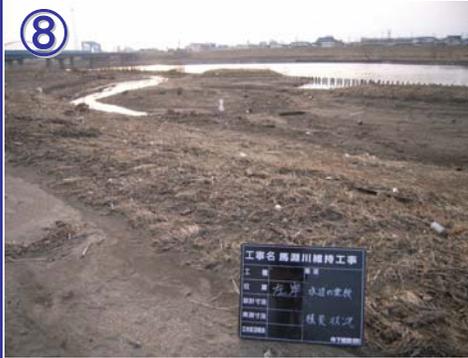
【左岸3.4k付近】水辺の集積土砂堆積

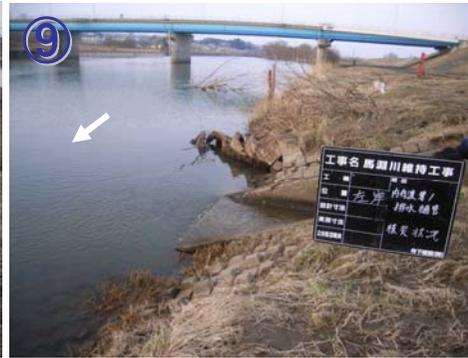
【左岸3.8k付近】
護岸(連節ブロック)破損

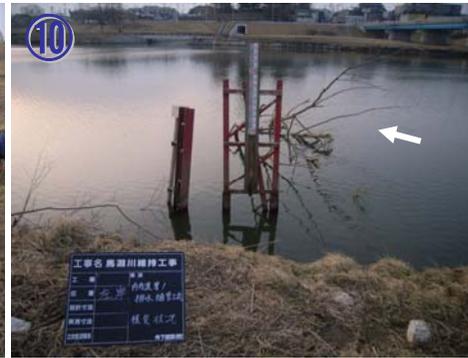
【左岸4.0k付近】水位計変形

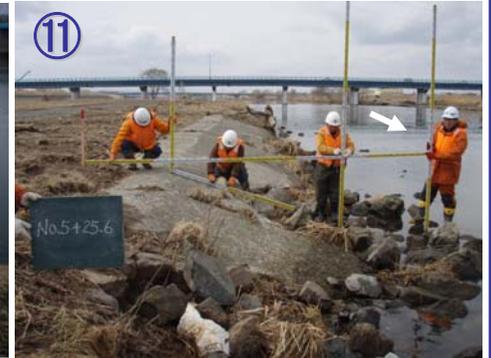
【右岸0.95k~1.1k付近】
護岸(空石張)クラック

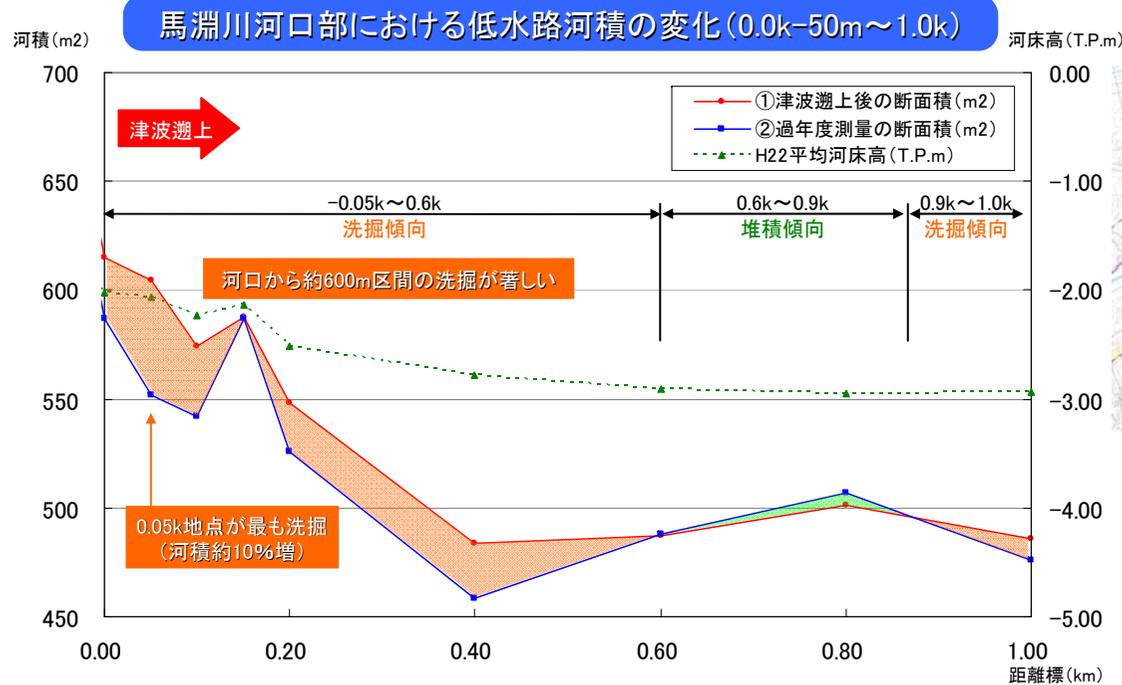
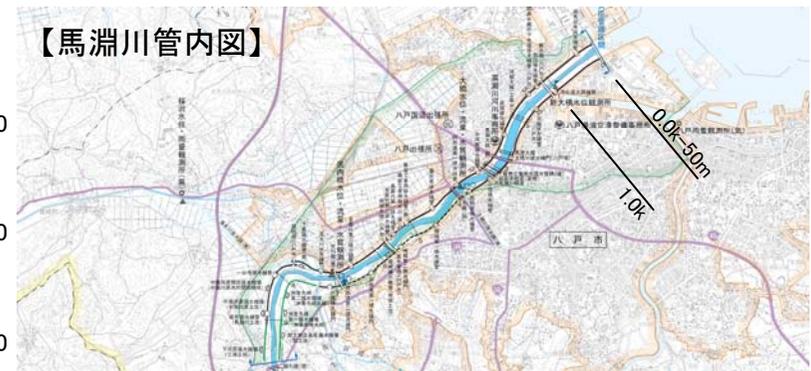
馬淵川河口部(0.0k-50m~1.0k)において、**過年度測量結果(H22.10)**と**津波遡上後の測量結果(H23.4)**の低水路河積を比較すると、

- ・河口から約600m区間の洗掘が著しく(河口から約200m区間は主に側方浸食)、0.05k地点が最も洗掘(河積約10%増)している。
- ・0.8k地点では、河床堆積傾向にある。

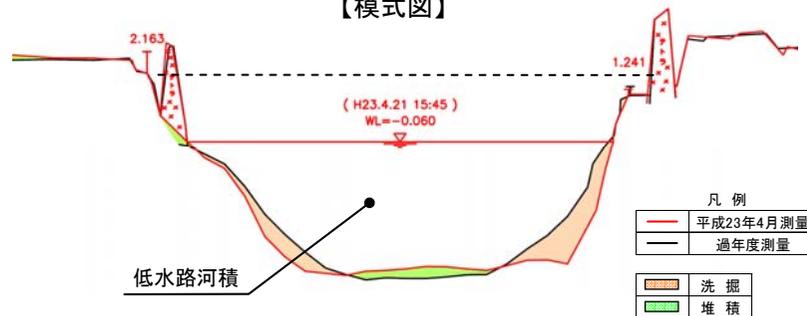
【模式図】

東日本大震災の馬淵川津波遡上により、河口部約1km区間(0.0k-50m~1.0k)の低水河道内土砂、約14,000m³が移動したと、推測される。
