# 河川整備計画の点検（進捗状況）

## 馬淵川水系河川整備計画 〔大臣管理区間〕

平成25年10月21日  
国土交通省東北地方整備局  
青森河川国道事務所

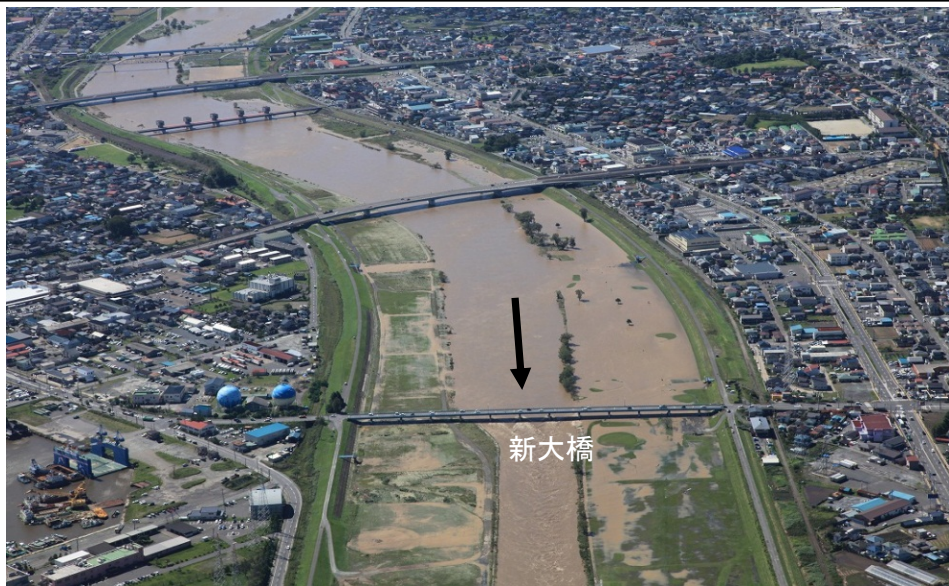
まべちがわ しんおおはし  
馬淵川 新大橋から上流

馬淵川流域では新大橋で既往最高となる3.26mを記録し、櫛引橋では避難判断水位にせまる6.19mを記録した。

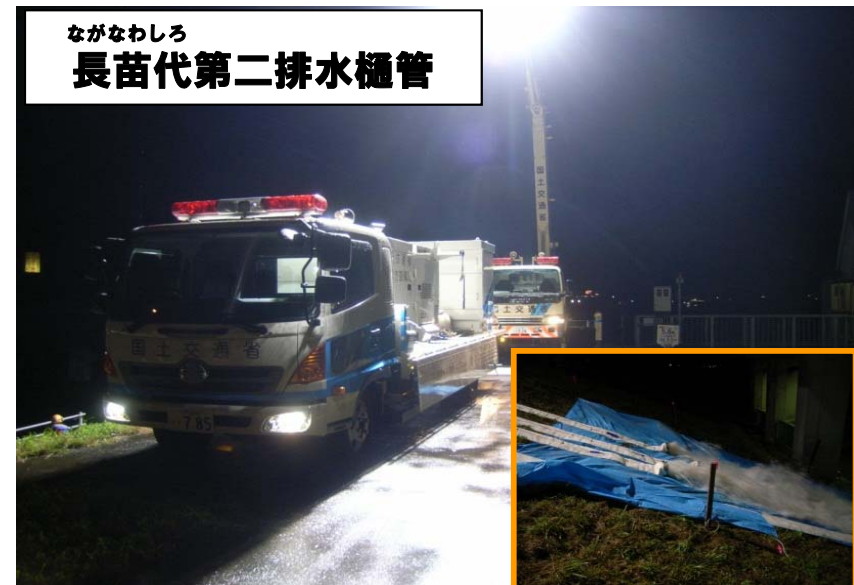
## 【排水ポンプ車による排水状況】

9/16 17:25から排水作業を開始し  
9/17 17:50に作業完了

- ・排水ポンプ車 30m<sup>3</sup>/分 2台
- ・総運転時間 約42時間
- ・総排水量 約75,300 m<sup>3</sup>

排水ピット(釜場)より事前排水を行うことにより、堤内地の家屋浸水被害を未然に防いだ。

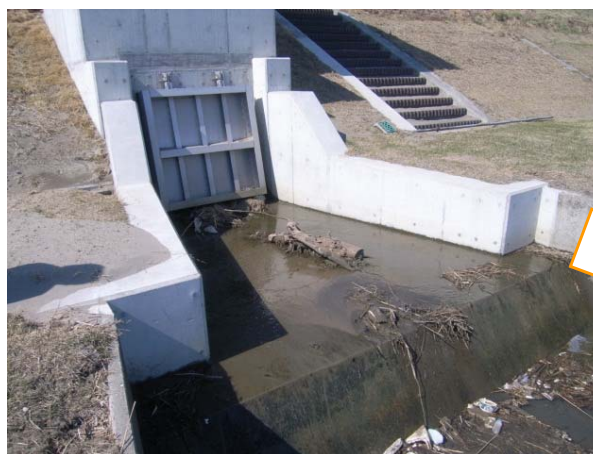
予備ゲートによる逆流防止

- ・津波対策の強化として、遡上した津波の堤内地への逆流を防止するため、樋門に予備ゲートを設置した。

予備ゲート整備による津波逆流被害防止の状況  
(浜名谷地排水樋管)
