第4回
岩木川魚がすみやすい川づくり検討委員会
説明資料

平成28年3月9日

東北地方整備局 青森河川国道事務所

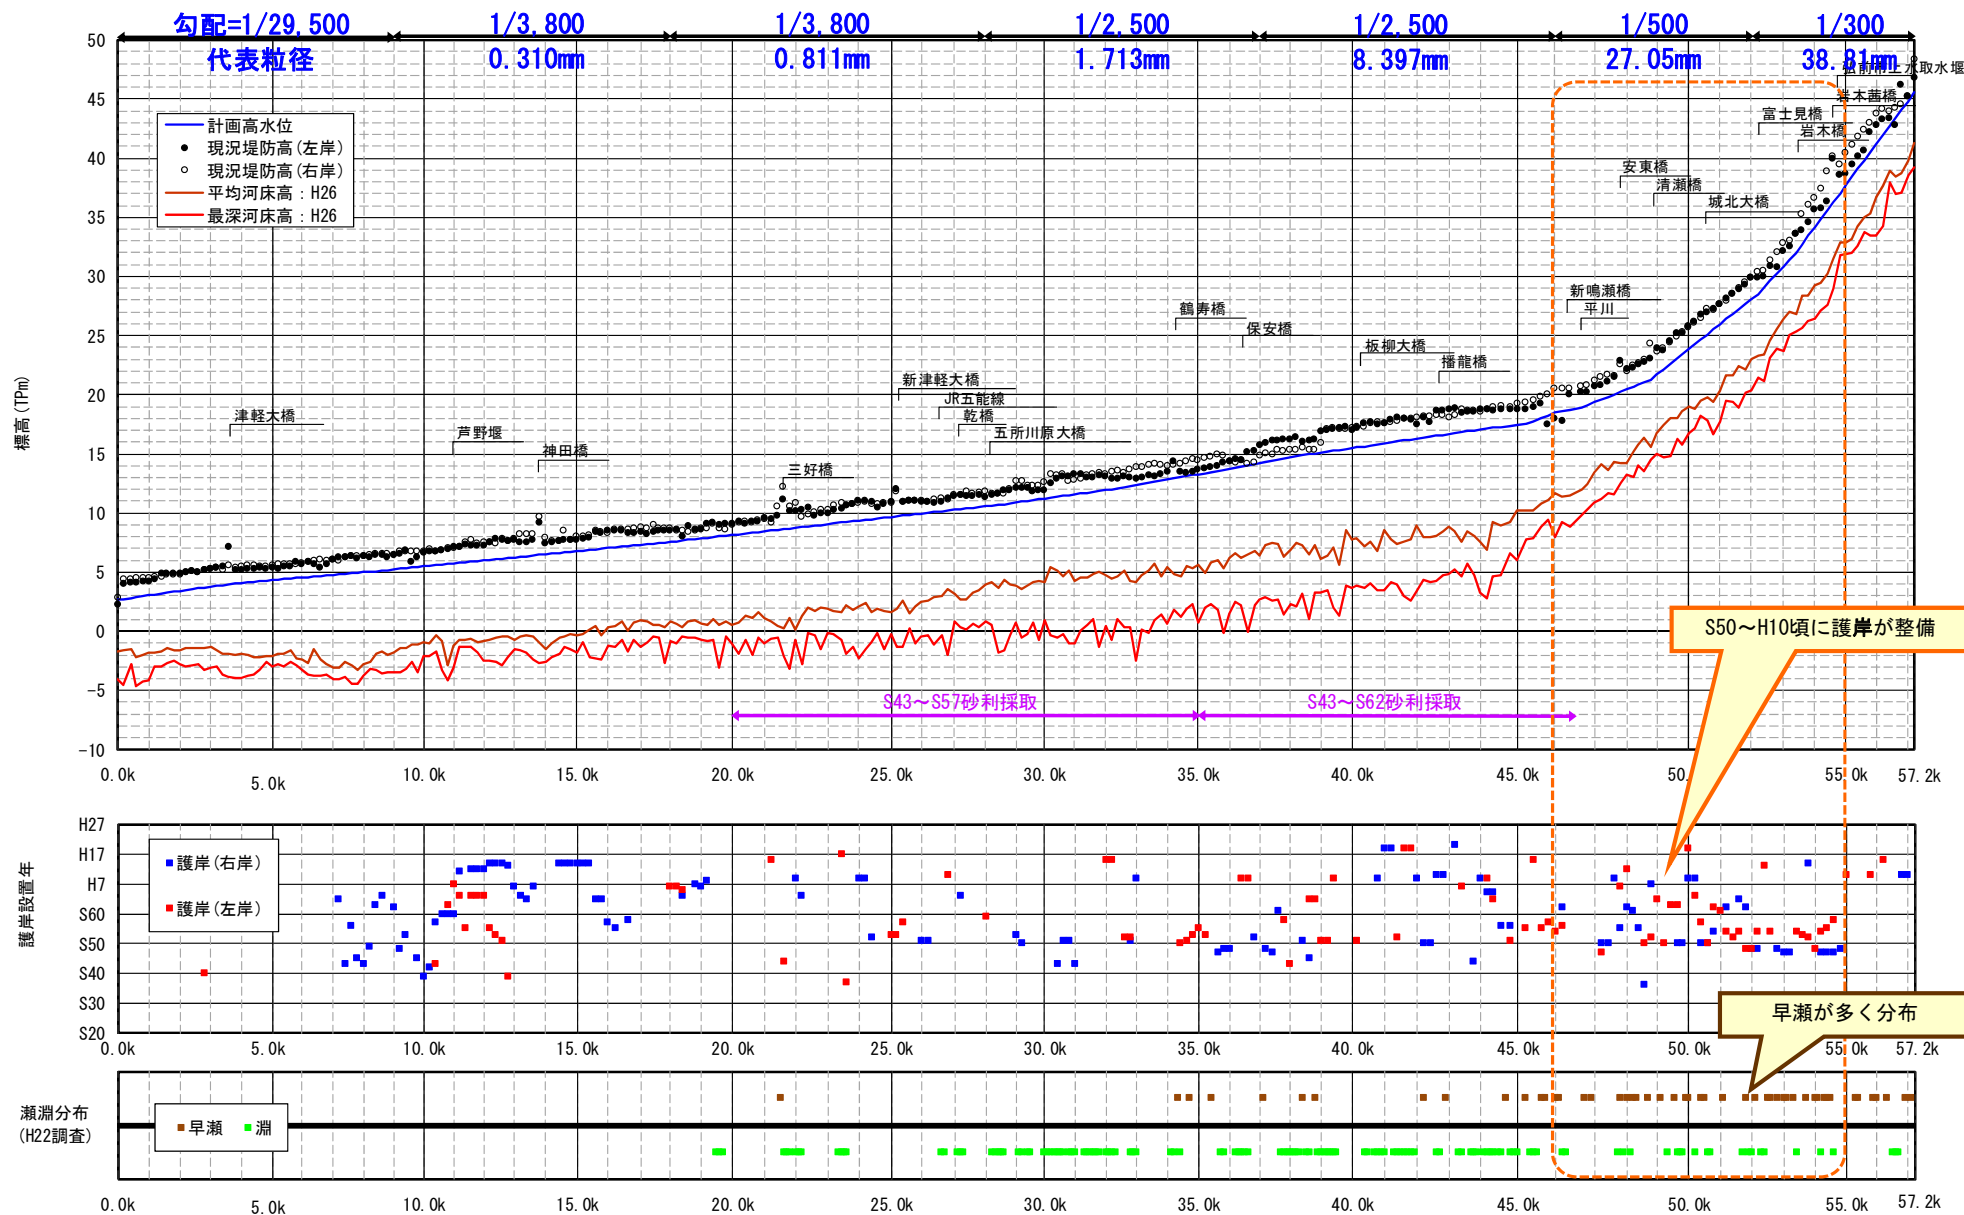
河道区分

- 岩木川の河床縦断勾配は、1/29,500~1/300と多様な河道地形を有している。河床勾配は、平川合流点付近を境に大きく変化している。
- 代表粒径は、上流になる程大きくなるが、新鳴瀬橋より上流で25~40mmの砂礫材料となり、早瀬の数も多く分布する様になっている。
- アユ産卵環境に適していると考えられる新鳴瀬橋～岩木苗橋までの区間では、堤防や低水路河岸を防護（破堤から回避）する護岸が、S50～H10頃に整備が行われた。
- 20.0k～平川合流点の区間では、S43～S62の期間で砂利採取が実施されていたが、S62以降は砂利採取は禁止されている。

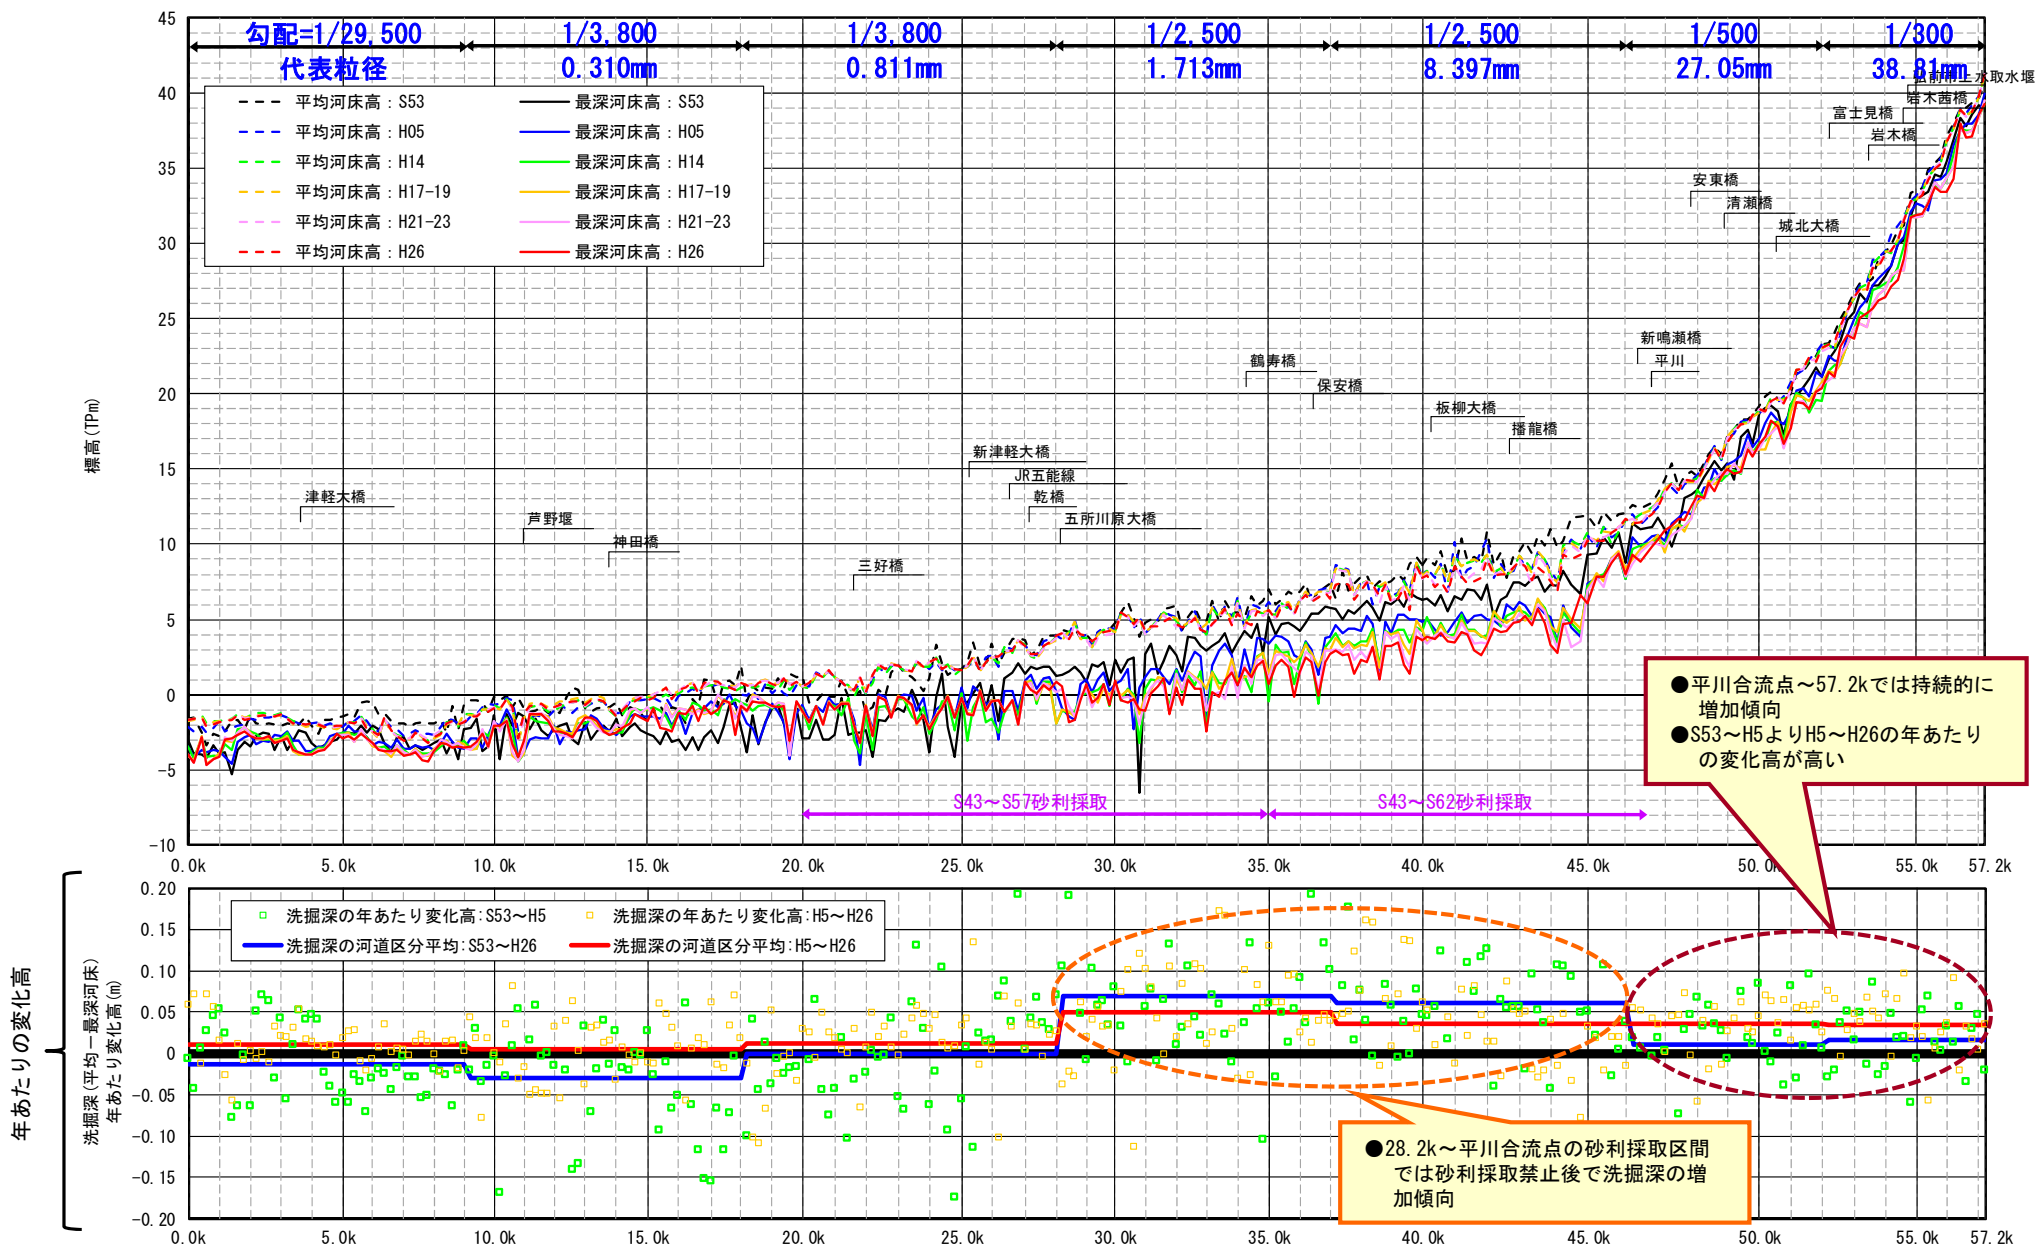
洗掘深（平均河床高－最深河床高）の経年変化

- 平均河床高－最深河床高を洗掘深と称し、洗掘深が経年的に増加すると、砂州が陸化して平均河床高が上昇・河床が深く（淵の増大）なって最深河床が低下している傾向を示す。
- 洗掘深の経年変化は、0.0k～28.0kで平衡状態・28.2k～57.2kで増加傾向となっており、28.2k～57.2kで砂州の陸化・淵の増大が発生していると推定される。
- 28.2k～平川合流点の砂利採取区間では、砂利採取禁止後のH5～H26で洗掘深の増加傾向が緩和されたが、持続的に洗掘深の増加が進行している。
- 平川合流点～57.2k（アユ産卵環境に適している区間を含む）では、S53～H5よりH5～H26の年あたりの変化高が高いため、近年の方が砂州の陸化・淵の増大が進行している。

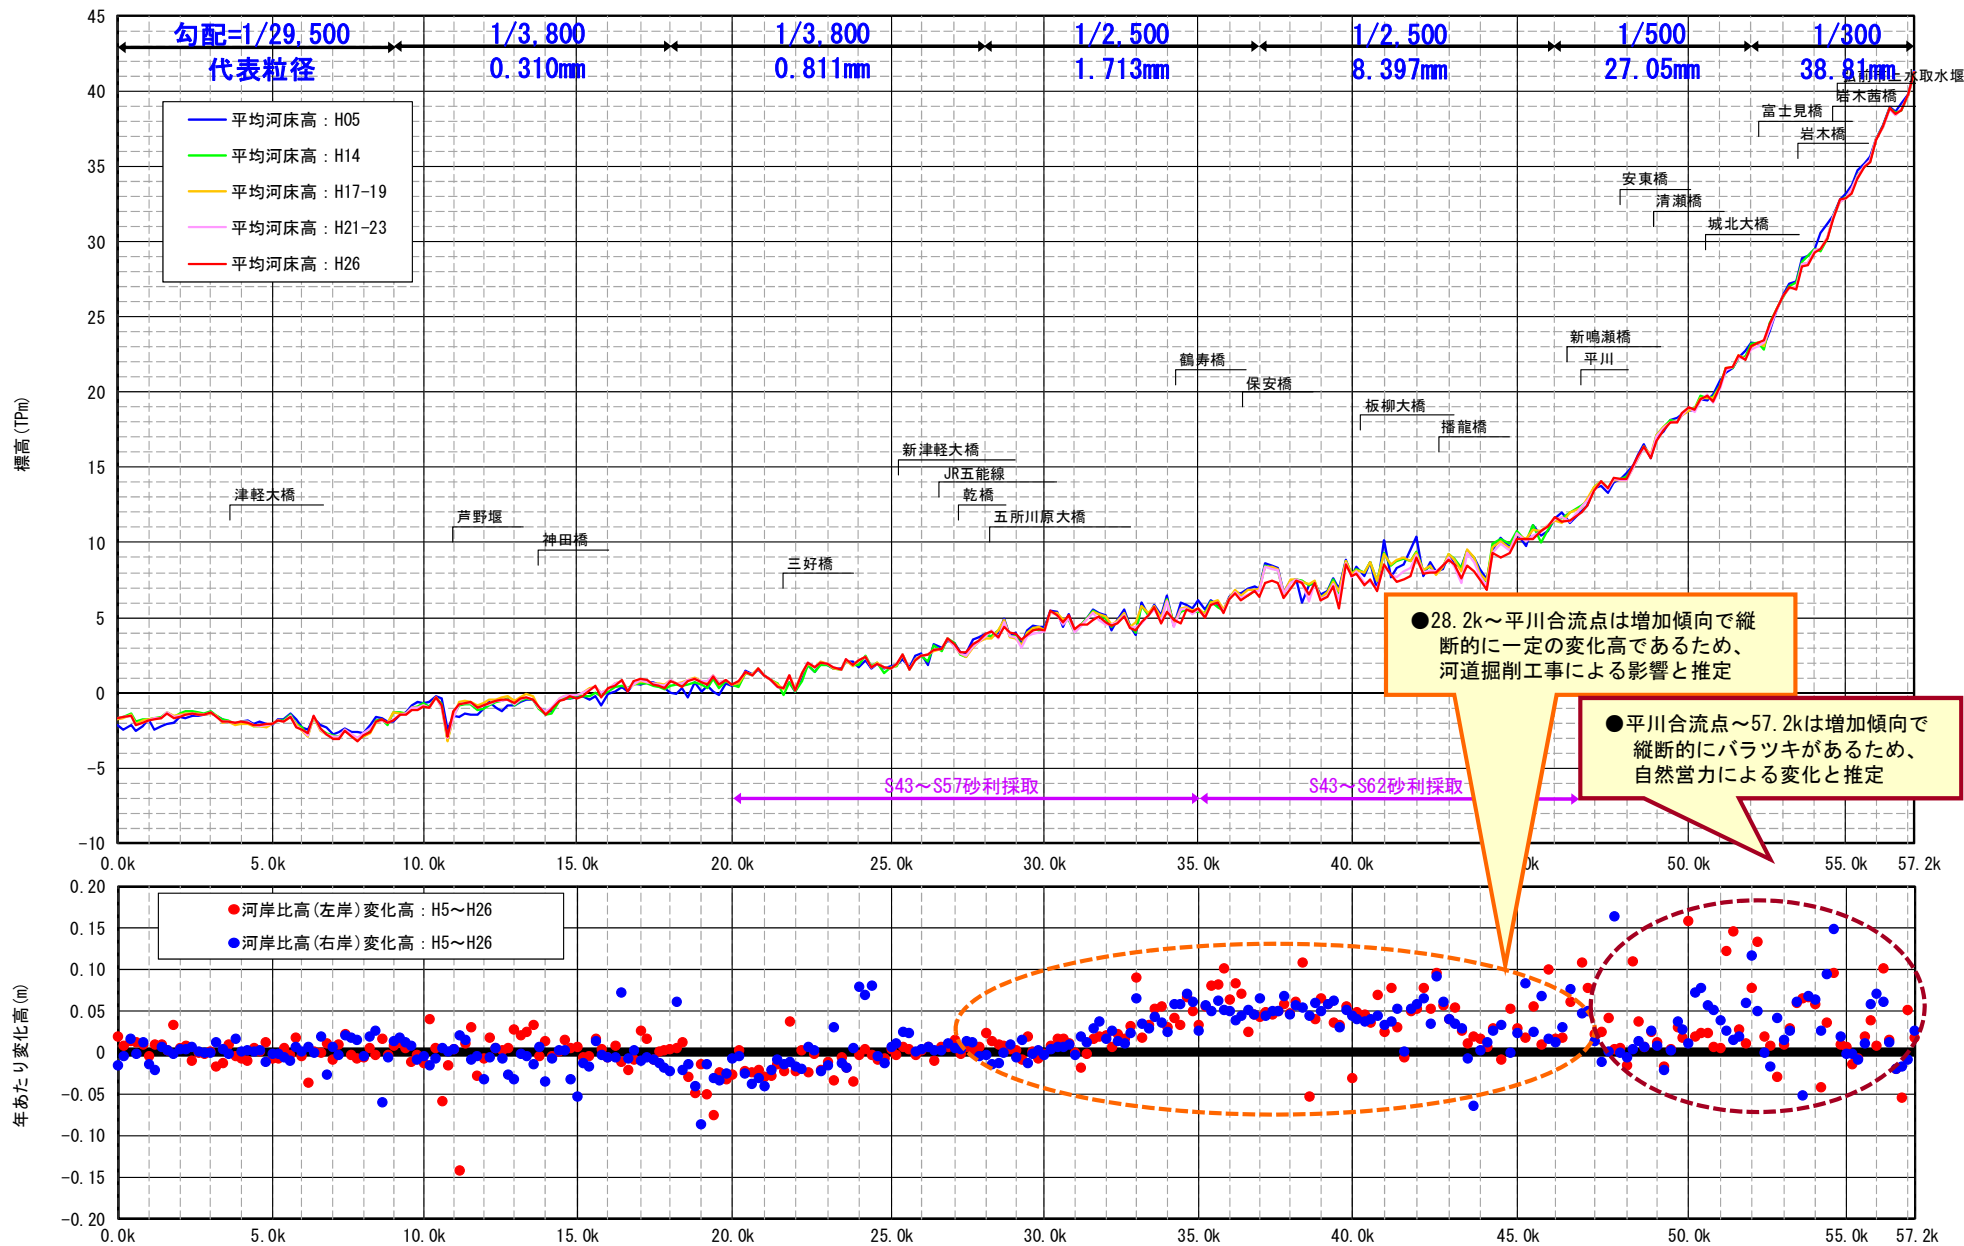
平水流量時の河岸比高の経年変化

- 平川合流点～57.2k（アユ産卵環境に適している区間を含む）で洗掘深（年あたり変化高）が高い、H5以降の平水流量時の河岸比高の経年変化は、0.0k～28.0kで平衡状態・28.2k～57.2kで増加傾向となっている。河岸比高の増加で、河岸及び砂州の冠水頻度が低下することで、樹林化が進行していると推定される。
- 28.2k～平川合流点の増加傾向は、縦断的に一定の変化高となっているが、治水面からの河道掘削工事による影響と推定される。
- 平川合流点～57.2k（アユ産卵環境に適している区間を含む）の増加傾向は、縦断的にバラツキがある変化高となっているため、自然営力による変化と推定される。

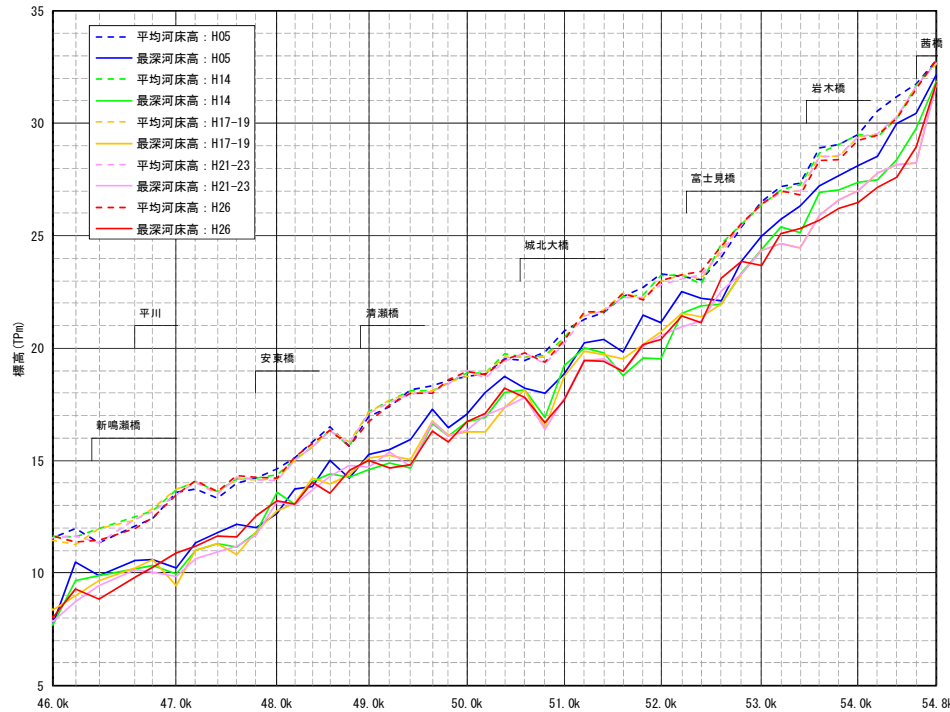
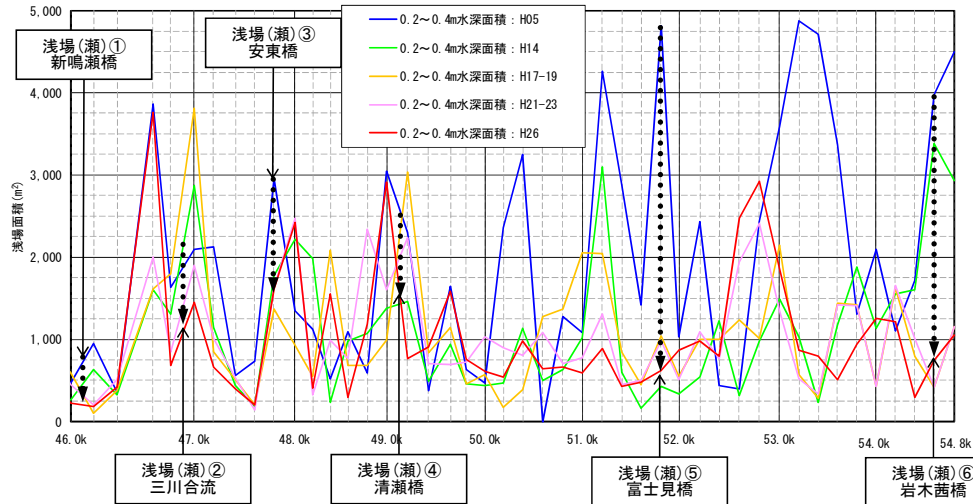
平水流量時の水深が0.2～0.4mの浅場面積経年変化

- 現況で“平水流量時の水深が0.2～0.4mの浅場（瀬）”が残され、産卵床となる可能性がある早瀬がわずかに残されている箇所を現地踏査で確認すると下記の6箇所であった。
- この6箇所では、“平水流量時の水深が0.2～0.4mの浅場（瀬）”は、H5～H14に急減したが、H14以降の持続的に面積が減少している箇所があり、この区間では、アユの生息環境に適した河道環境が継続的に劣化しており、早期に『瀬・淵の再生・保全対策』を実施する区間と考えられる。
- 下記の6箇所、河床がアユの産卵場に適した「浮き石」状態度合いを把握するため、長谷川式貫入計による計測調査を行った。調査は、H25～H26の2ヶ年で実施し、H26産卵確認箇所の最小貫入度“0.52”より大きい貫入度となった、浅場（瀬）①・②・③・④・⑤を瀬・淵の再生・保全を期待できる箇所と判断して事業候補と選定した。

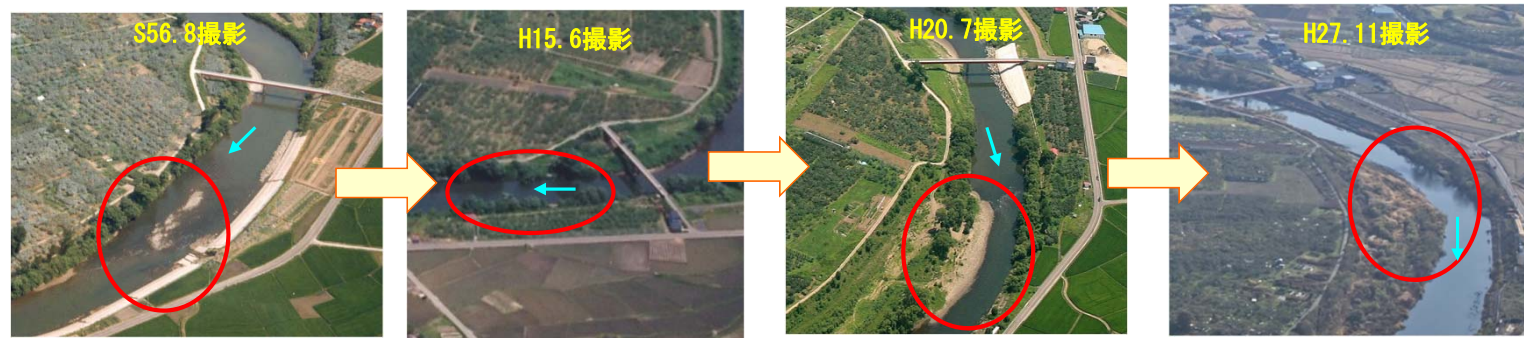
【新鳴瀬橋下流の斜め写真(樹林化)の経年変化】

- 事業候補箇所の新鳴瀬橋下流の早瀬では、下流側が平均・最深河床高とも上昇し、上流側が低下している。上流側の河床高の低下が、早瀬の減少を招く懸念がある。
- 新鳴瀬橋下流の右岸では、S56～H20まで砂礫の砂州が見られたが、H27では砂礫の砂州が見られず、草地化している。
- 河岸砂州の草地化の進行で、川幅が狭くなることで、河岸及び砂州から河床への浅場環境が減少することで、産卵床となる早瀬が劣化していると推定される。

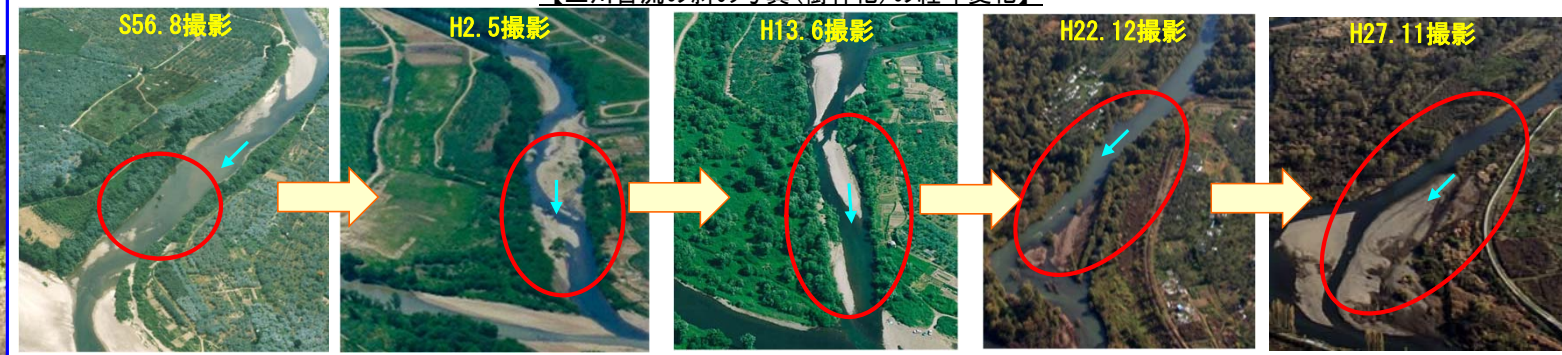
【三川合流の斜め写真(樹林化)の経年変化】

- 事業候補箇所の三川合流の早瀬では、下流側が平均河床高が上昇し最深河床高が低下する二極化している。下流側の河床の二極化が、早瀬の減少を招く懸念がある。
- 三川合流の中州はH13頃まで確認できるが、H22以降には中州が確認できなくなっている。
- 中州が確認できないのは河床の低下で、水深が深くなることで、淵が縦断方向に増大することで、産卵床となる早瀬が劣化していると推定される。

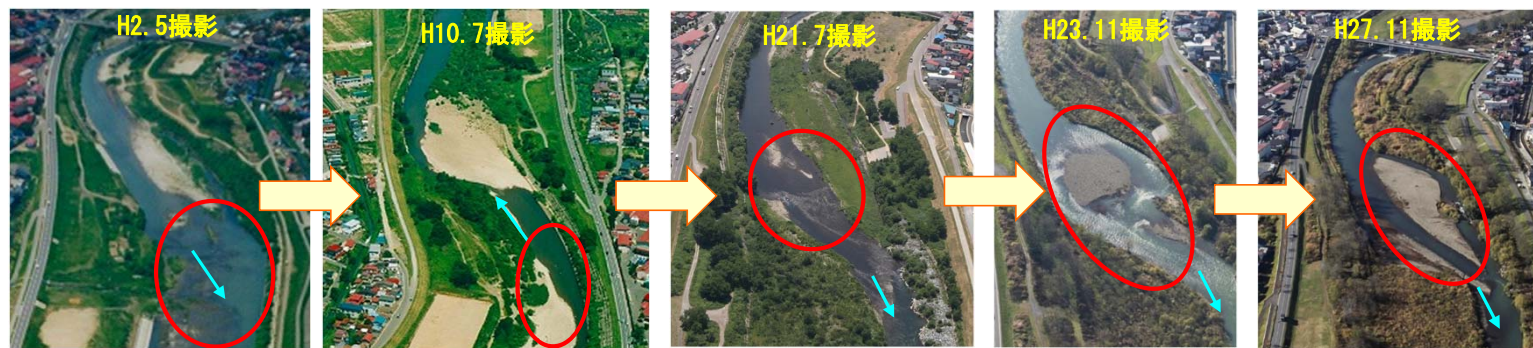
事業候補箇所の経年変化：富士見橋下流

- 事業候補箇所の富士見橋下流の早瀬では、上下流とも平均河床高と最深河床高の変化傾向が逆転する二極化が見られる。上流側の河床の二極化が、早瀬の減少を招く懸念がある。
- 富士見橋下流の中州はH21頃まで確認できなかったが、H23以降に発達しており、下流方向に拡大している。
- 砂州の発達で、川幅が狭くなることで、砂州から河床への浅場環境が減少することで、産卵床となる早瀬が劣化していると推定される。

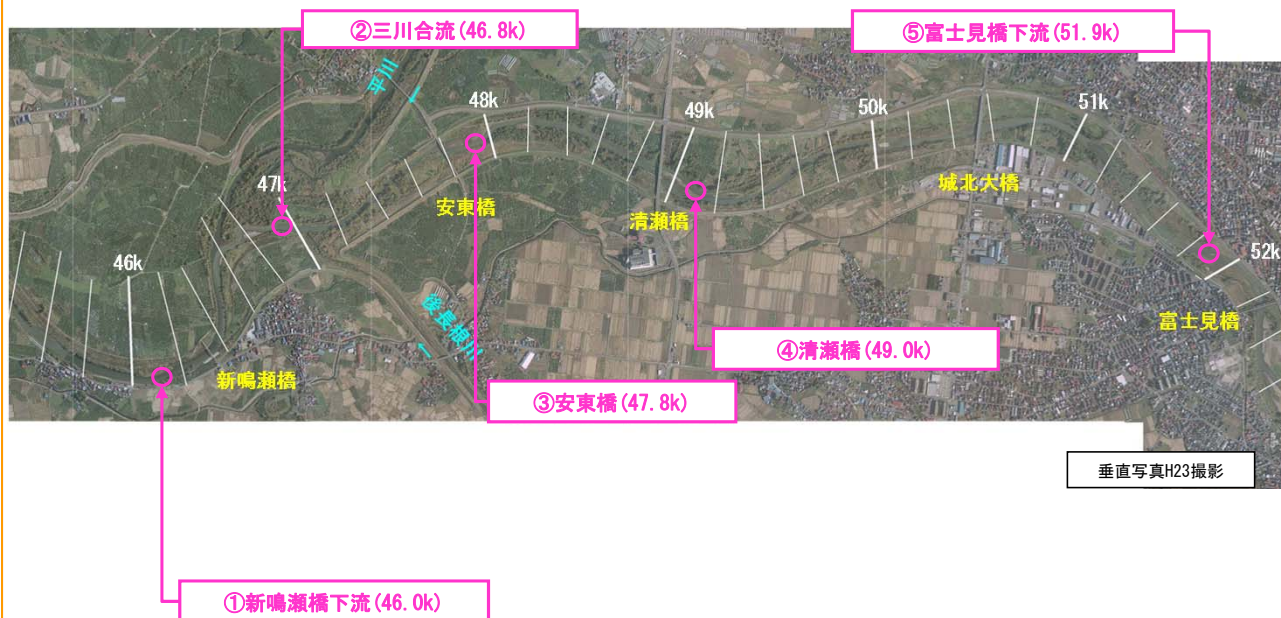
【河床耕耘の試験施工実施箇所】

- 第3回検討委員会で、産卵床に効果がある意見があった“河床耕耘”の試験施工を行い効果を検証した。
- 第3回検討委員会で事業候補箇所とした区間でコドラート(3m×3m)を2箇所設定し、そのうち1箇所において河床耕耘を実施し、もう1箇所は実施しないものとして、産卵期に産卵確認調査を行った。
- 河床耕耘の実施は、アユの産卵時期及び禁漁期間を踏まえ、禁漁期間前の9/10日(産卵期の直前)に実施した。
- 河床耕耘の実施前後には、浮石度の計測を行い、河床耕耘の効果を定量的に把握した。同時に、付着藻類の実態を把握するため付着板を設置して、藻類の付着量を計測した。

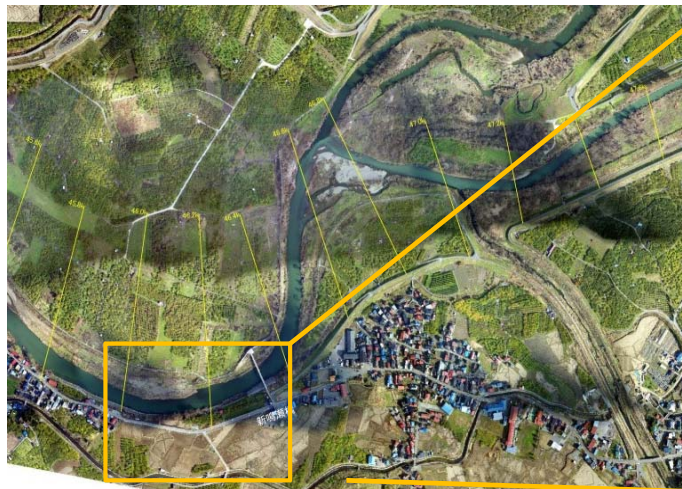
【新鳴瀬橋下流：河床耕耘の実施状況】

調査項目	調査内容
河床耕耘	鋤簾や鍬で河床の付着藻類と礫間に詰まった泥を洗い流し、河床表面に5~50mmの石を露出
物理環境調査	浮石度(長谷川式土壌貫入計)計測 河床材料の写真撮影
産卵確認調査	早瀬の河床材を拾い上げ、付着する卵の有無を記録
付着藻類調査	調査地区に河床付着板を設置して、1月毎に付着物を剥ぎ取り、室内試験で藻類の質量を計測

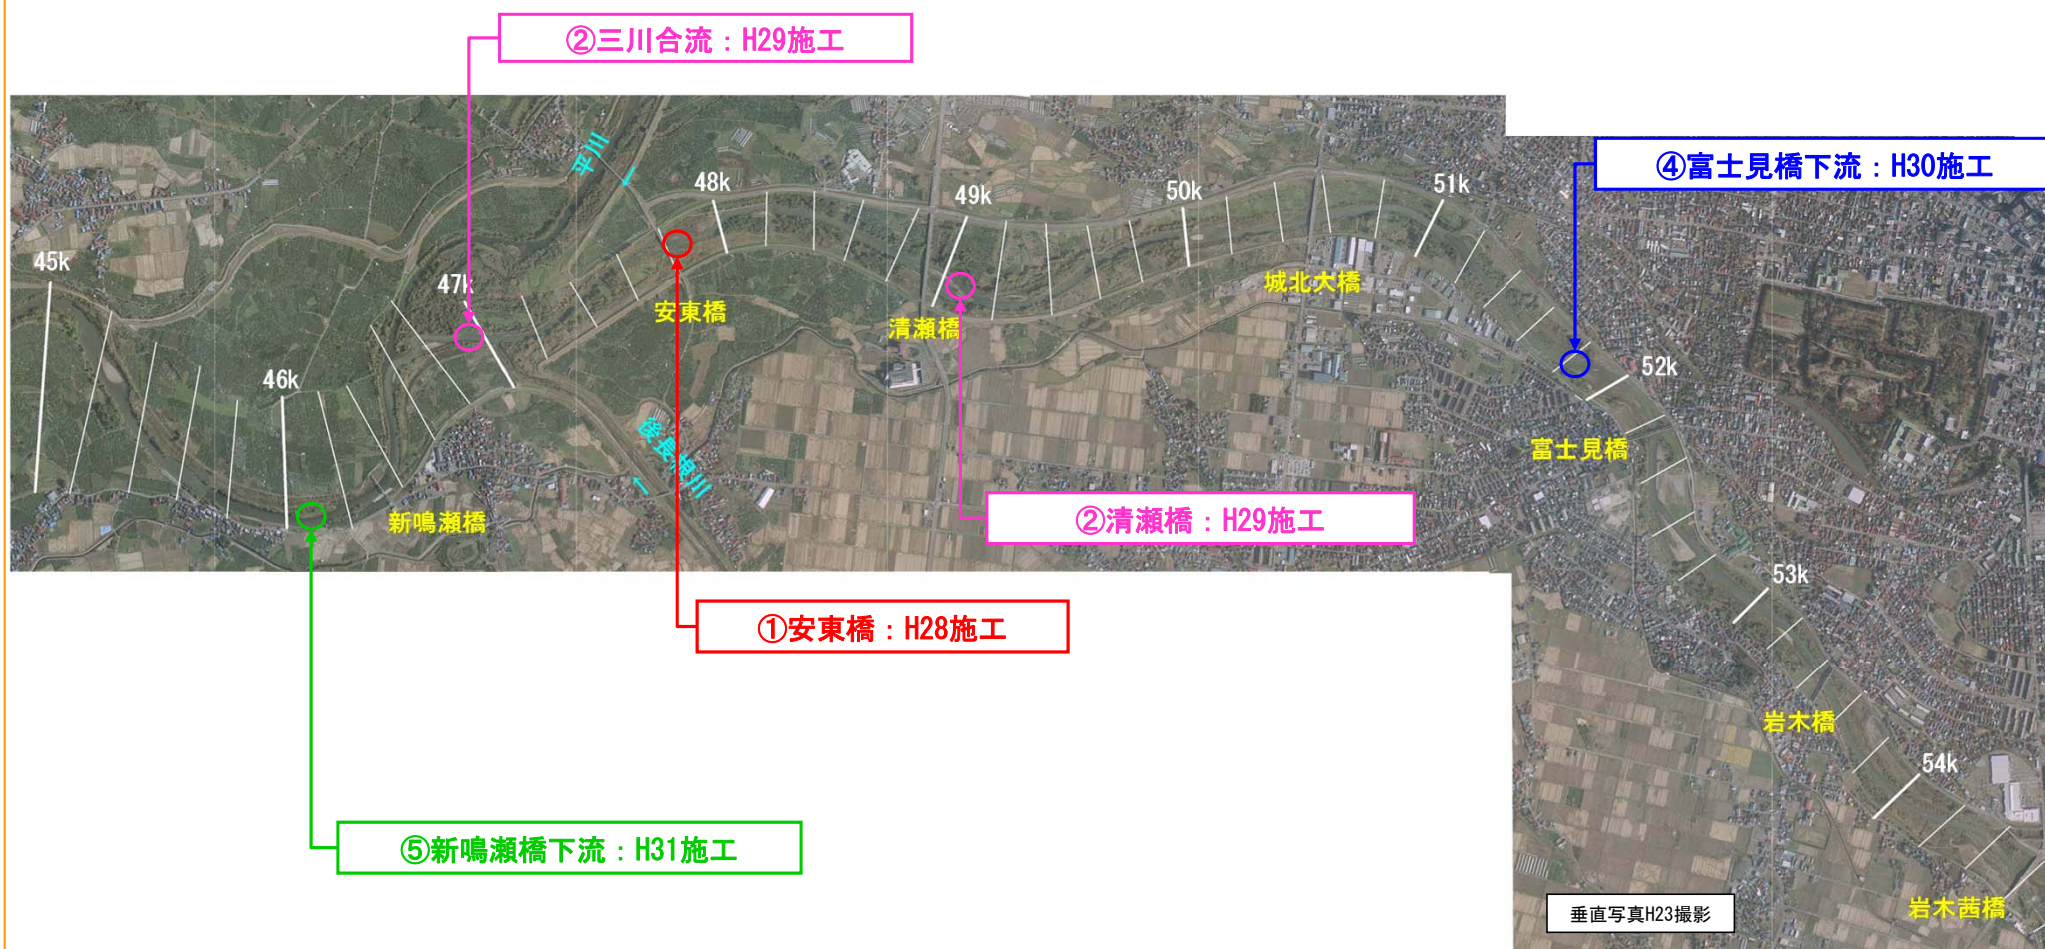
施工計画（案）

■施工は、H28～31の4ヶ年分けて施工する。施工時期は、下記の様に進めます。

①堆積した砂州の切り下げ・樹木伐採 → アユ産卵期後の11～12月

②浅場の河道整正 → アユ降河後の1～2月
