第5回
岩木川魚がすみやすい川づくり検討委員会
現地説明資料

平成28年12月2日

東北地方整備局 青森河川国道事務所

現地説明資料【富士見橋】経年変化

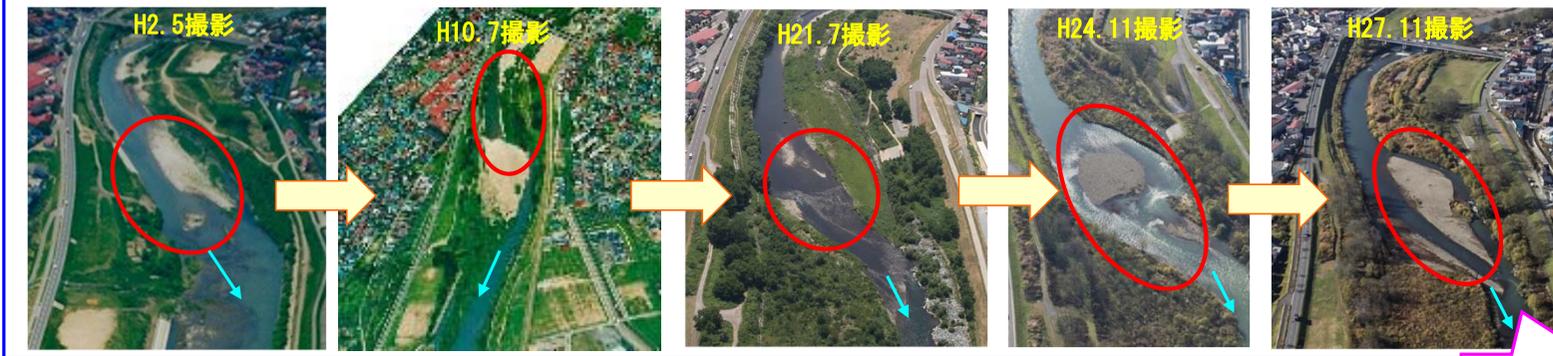
【富士見橋の斜め写真(樹林化)の経年変化】

■富士見橋は、51.8k付近に、H7～H22の河川水辺の国勢調査で早瀬が確認しており、H5～14で近傍で最深河床高の低下したことで、“平水流量時の水深が0.2～0.4mの浅場（瀬）”が減少したと推定されるが、その後も早瀬が確認されている。H25.9洪水以降は、中州を中心に湾曲する平面形状であるが、H27頃から中州が縦断方向に伸びて、直線化する河道となっている。

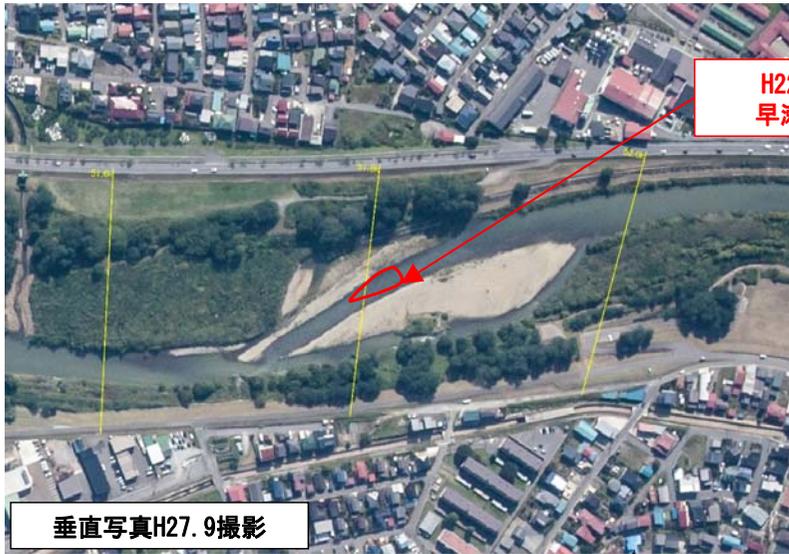
H22河川水辺の国勢調査早瀬を確認していた箇所

直線化する河道に変化

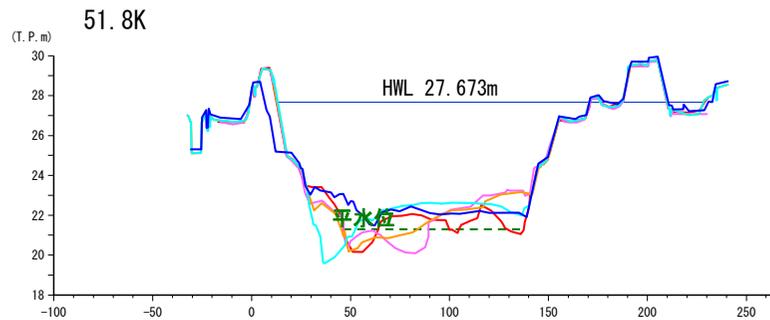
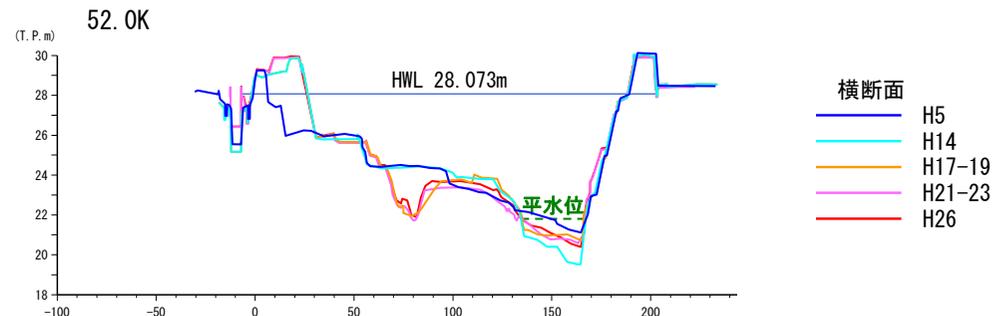
最深河床高がH5～14で低下

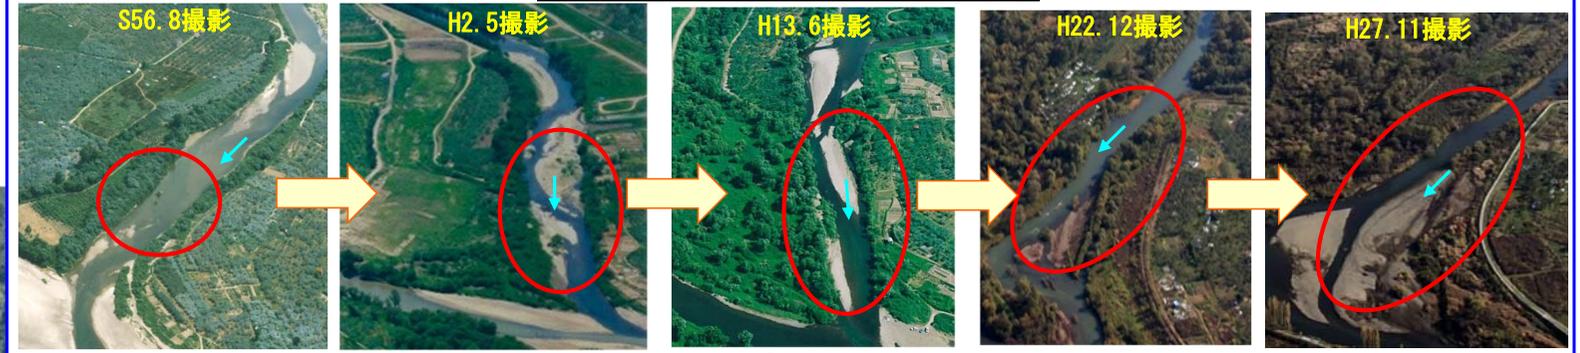
【三川合流の斜め写真(樹林化)の経年変化】

■三川合流は、46.9k付近でH26.10.3の調査で広範囲のアユ産卵床を確認したが、H27は確認できていない。H5～23までは47.0kの最深河床高の低下と河岸の樹林化が進行して、河道の二極化が発生したことで、“平水流量時の水深が0.2～0.4mの浅場（瀬）”が減少したと推定されるが、H25.9洪水後の横断測量は、右岸の深掘れ部が埋まり、みお筋が左岸に移動して、早瀬が出現したことで、産卵が確認できたと推定される。

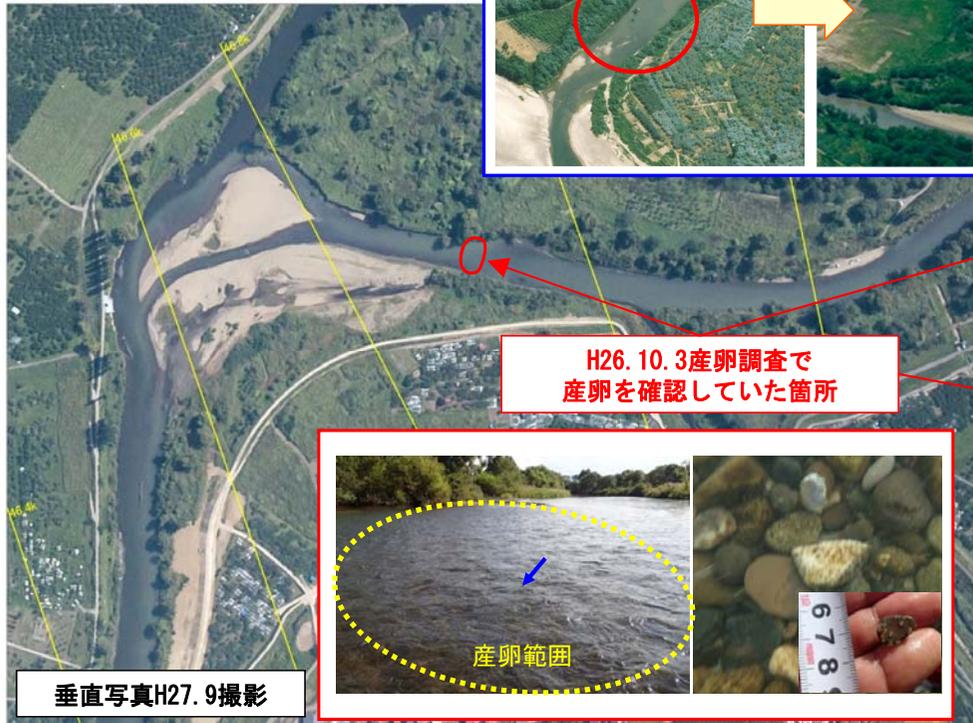
H26.10.3産卵調査で産卵を確認していた箇所

産卵範囲

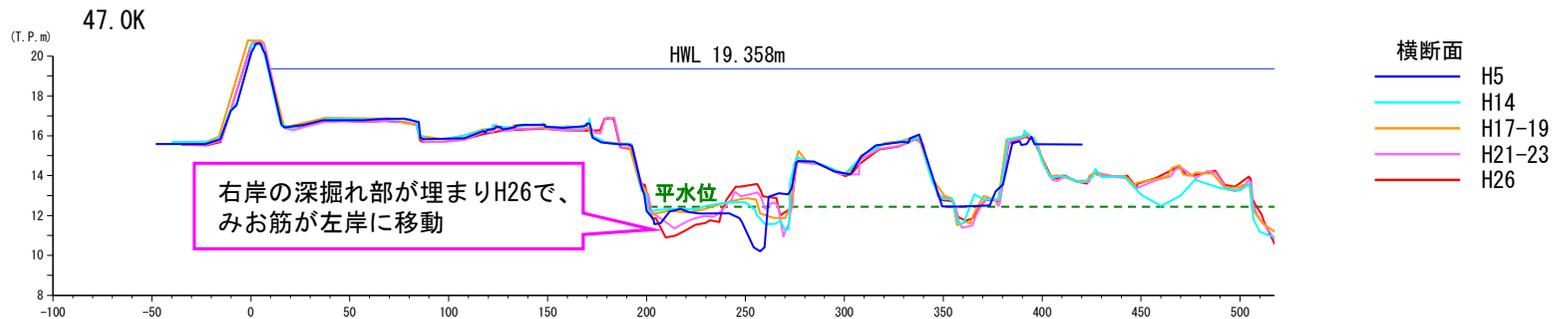
河床低下が進行していたがH26に河床高が回復

右岸の深掘れ部が埋まりH26で、みお筋が左岸に移動

横断面
 H5
 H14
 H17-19
 H21-23
 H26

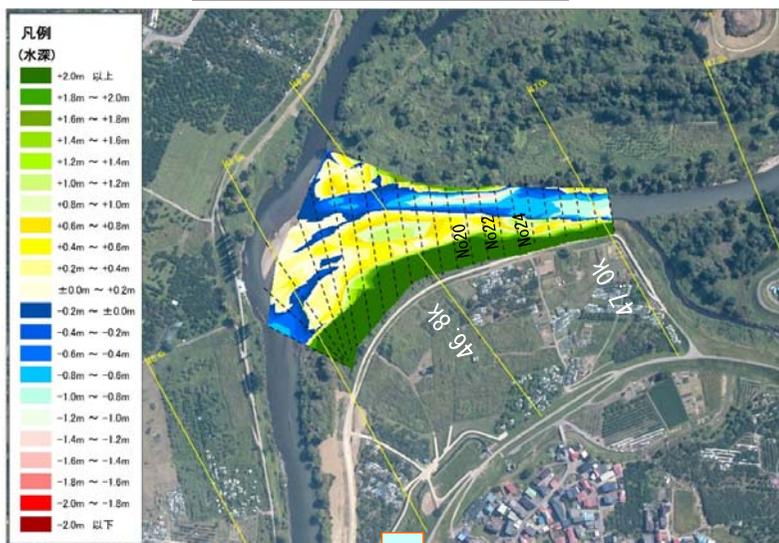
【平水流量時の水深コンター図】

- 平水流量時の水深コンター図を作成して、水深別の支配面積を算定した結果、低水路内の29%が平水流量時に水域で、水域内の17%がアユの生息環境に適した河道環境(-0.4~-0.2m水深)で、-0.2~0.0m水深箇所も27%と、浅場が広く残されていることが確認できたため、**対策は行わないでモニタリングで、今後の傾向を観察する区間**と考えられる。
- 目視による淵・早瀬の分布調査では、早瀬と判断できる河床が、縦断方向に広く分布しており、これら早瀬で、河床環境調査のコドラートを5箇所設定した。

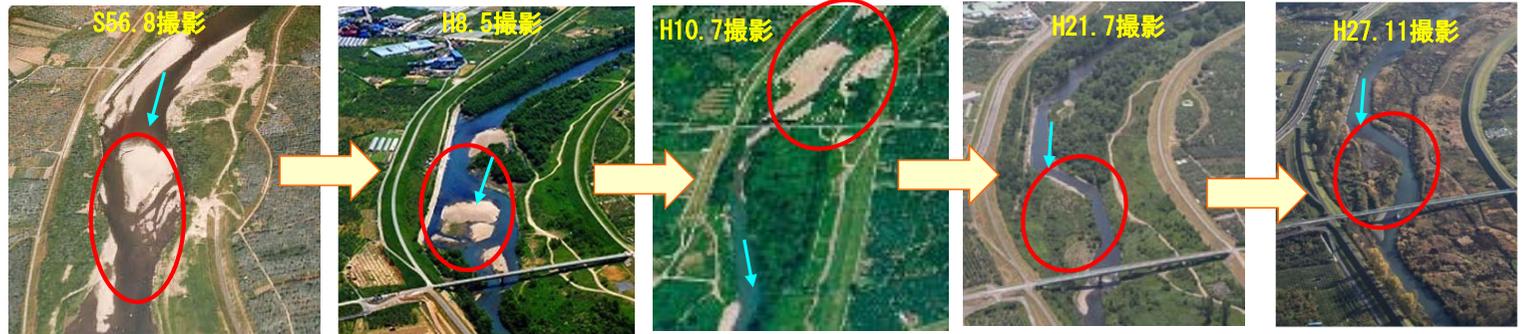
【安東橋の斜め写真(樹林化)の経年変化】

■安東橋は、47.8～47.9kの間に、H7～H22の河川水辺の国勢調査で早瀬が確認でき、アユの産卵場として情報が有り、安東橋の下流でH26.10.3の調査で広範囲のアユ産卵床を確認したが、H27は確認できていない。H5～23までは47.8kの最深河床高の低下と河岸の樹林化が進行して、河道の二極化が発生したことで、“平水流量時の水深が0.2～0.4mの浅場（瀬）”が減少したと推定されるが、H25.9洪水後の横断測量は、左岸の深掘れ部が埋まり、早瀬が出現したことで、産卵が確認できたと推定される。

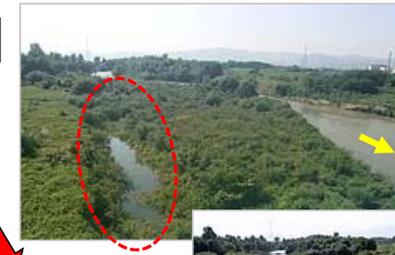
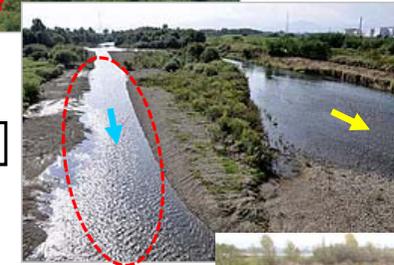
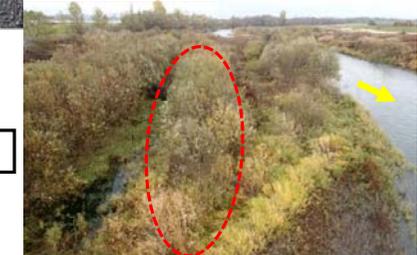
- 安東橋では、浅場の減少で産卵場が悪化したと推定され、H22. 10に釣り振興団体が地元漁協の協力を得てアユの人工産卵床の造成が行われている。
- H22に造成された人工産卵床は、掘削直後は礫河床であったが、H24には植生が繁茂しており、H27には樹林化し閉塞している。
- 人工産卵床が閉塞したのは、河岸の樹林化が進行し河道の二極化が発生したことが要因と推定される。

造成前 (H22. 9. 15)

造成後 (H22. 10. 13)

造成後6年後 (H28. 11. 15)

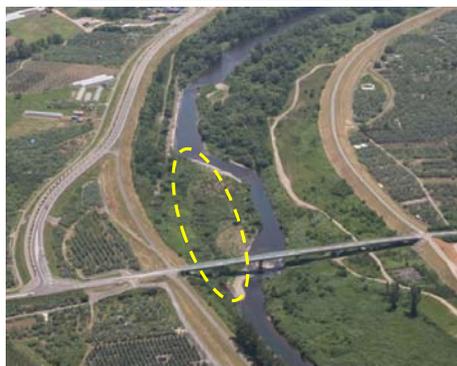
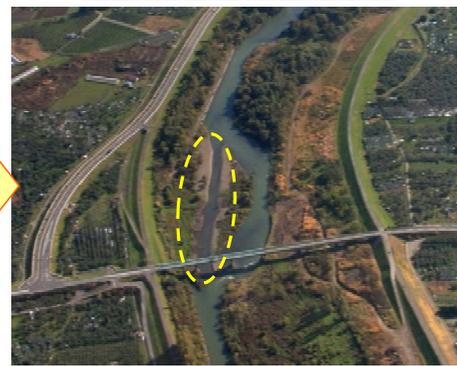
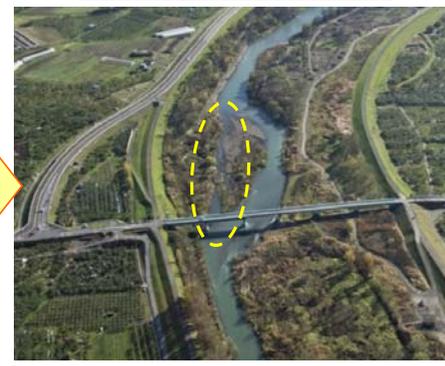
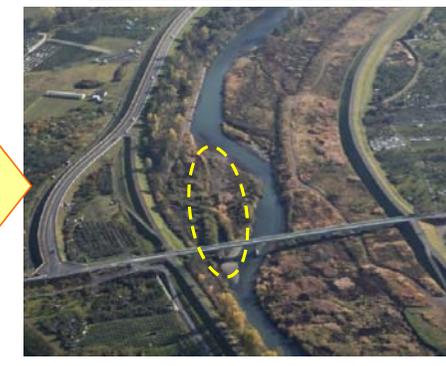
H21 安東橋 航空写真

H22 安東橋 航空写真

H24 安東橋 航空写真

H27 安東橋 航空写真

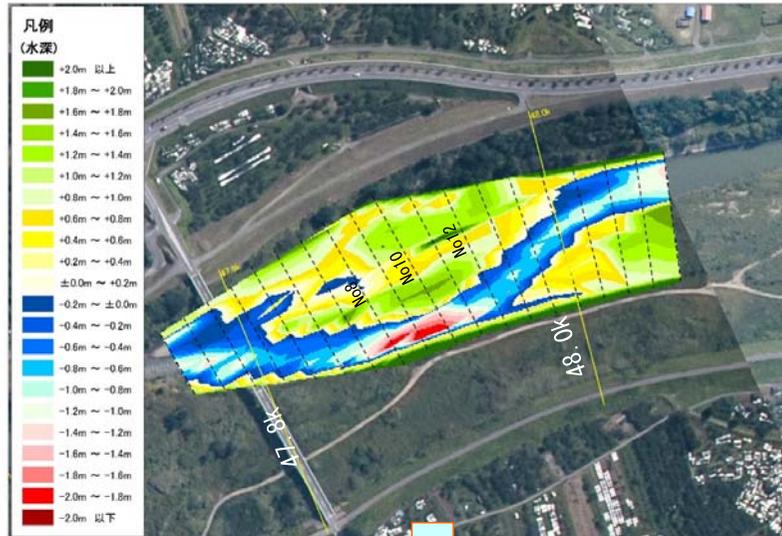
【平水流量時の水深コンター図】

- 平水流量時の水深コンター図を作成して、水深別の支配面積を算定した結果、低水路内の29%が平水流量時に水域で、水域内の21%がアユの生息環境に適した河道環境(-0.4~-0.2m水深)が広く残されていることが確認できるが、前頁のNo7~12の淵が縦断的に拡大していることが要因で、生息環境が悪化する可能性があるかと推定される。
- 目視による淵・早瀬の分布調査では、早瀬と判断できる河床があり、これら早瀬で、河床環境調査のコドラートを5箇所を設定した。

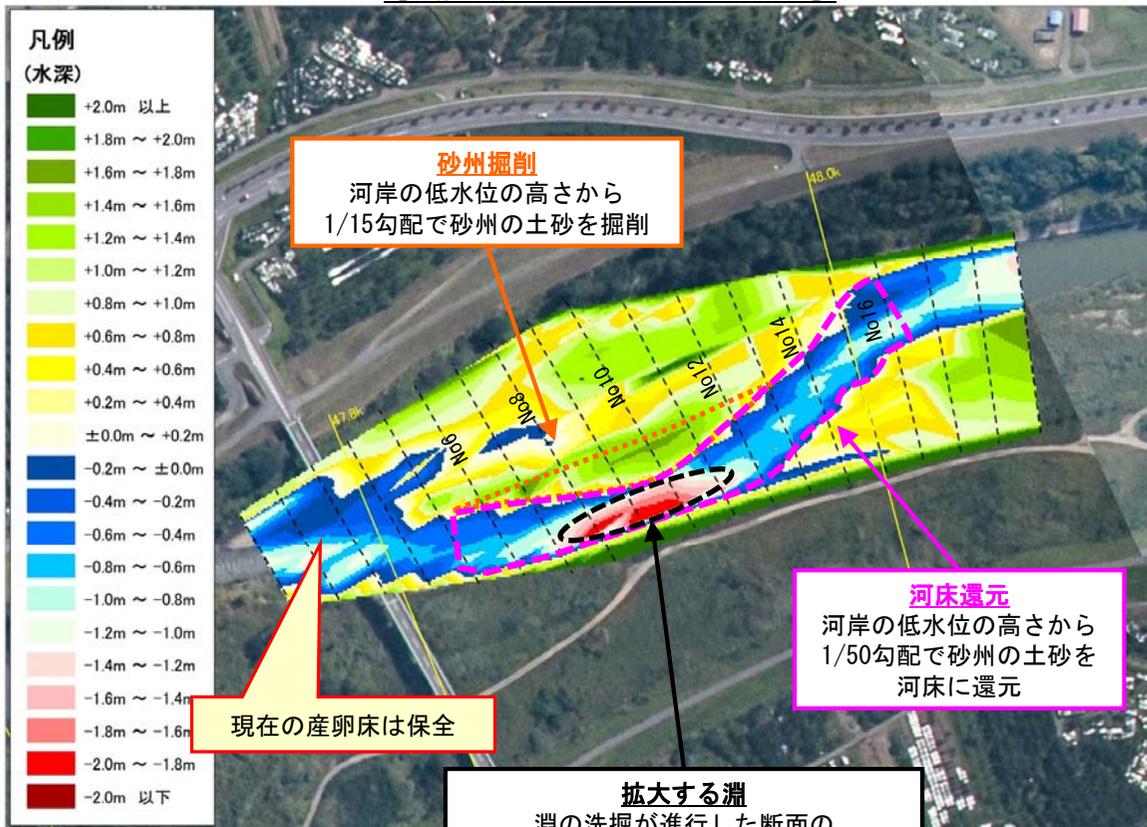
【整備方針：現況河道水深コンター図】

- 安東橋の課題は、No7～12の淵が縦断的に拡大していることが要因で、H7～22で確認していた早瀬(産卵情報あり)が狭くなっていることであるため、当該区間の淵を、1/50勾配で砂州の土砂を河床に還元する。
- 安東橋下流では、アユの産卵が確認されているため、対策範囲とせず、現在の産卵床を保全する。
- 拡大する淵は、湾曲部の頂部であるため、淵となりやすいことから、洪水による河床変動の変化後に、瀬と淵の連続性を確保することを期待する。
- 河床還元する範囲の土量から、隣接する砂州を平水位から1/15勾配で掘削して、掘削土量を確保する。
- 淵の洗掘が進行した断面No7～12の平均年最大流量の無次元掃流力が移動限界以下であるので、洗掘への維持対策(河床へのブロック設置)は実施しない。

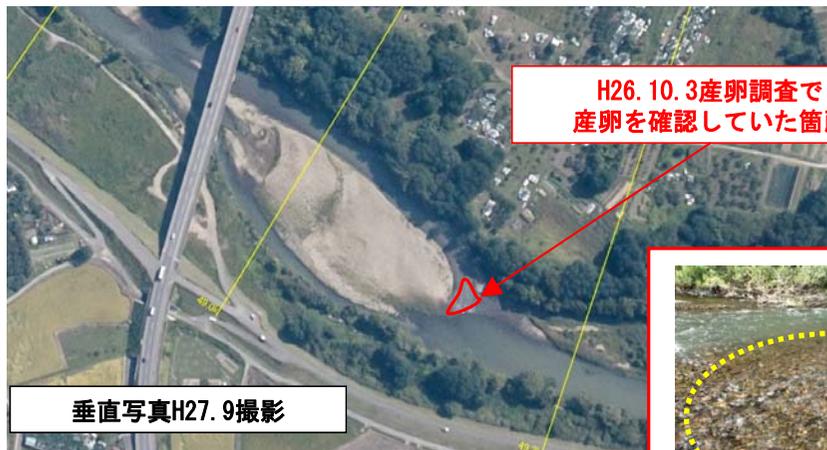
■清瀬橋は、49.1k付近でH26.10.3の調査で広範囲のアユ産卵床を確認したが、H27は確認できていない。H5～23までは49.0kの最深河床高の低下と河岸の樹林化が進行して、河道の二極化が発生したことで、“平水流量の水深が0.2～0.4mの浅場（瀬）”が減少したと推定されるが、H25.11に砂州掘削したことで、砂州上流部に早瀬が出現して産卵が確認できたと推定される。

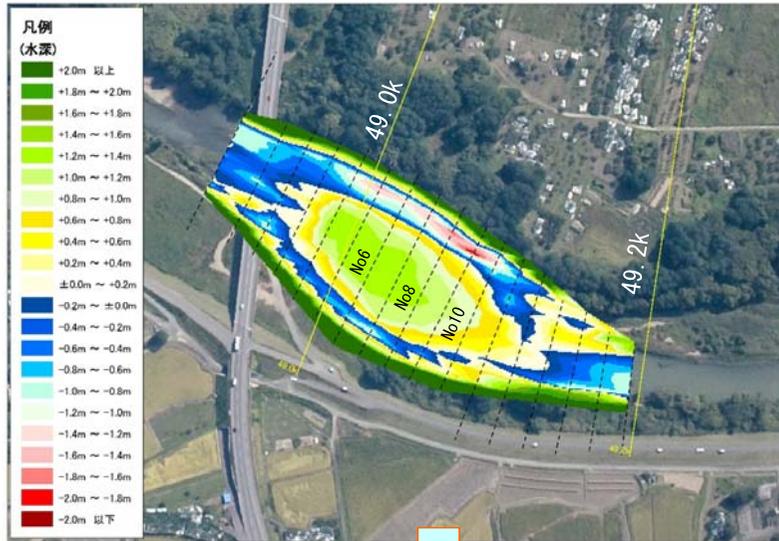
【平水流量時の水深コンター図】

- 平水流量時の水深コンター図を作成して、水深別の支配面積を算定した結果、低水路内の33%が平水流量時に水域で、水域内の19%がアユの生息環境に適した河道環境(-0.4~-0.2m水深)が広く残されていることが確認できるが、前頁のNo4~11の淵が縦断的に拡大していることが要因で、生息環境が悪化する可能性があるかと推定される。
- 目視による淵・早瀬の分布調査では、早瀬と判断できる河床があり、これら早瀬で、河床環境調査のコドラートを5箇所設定した。

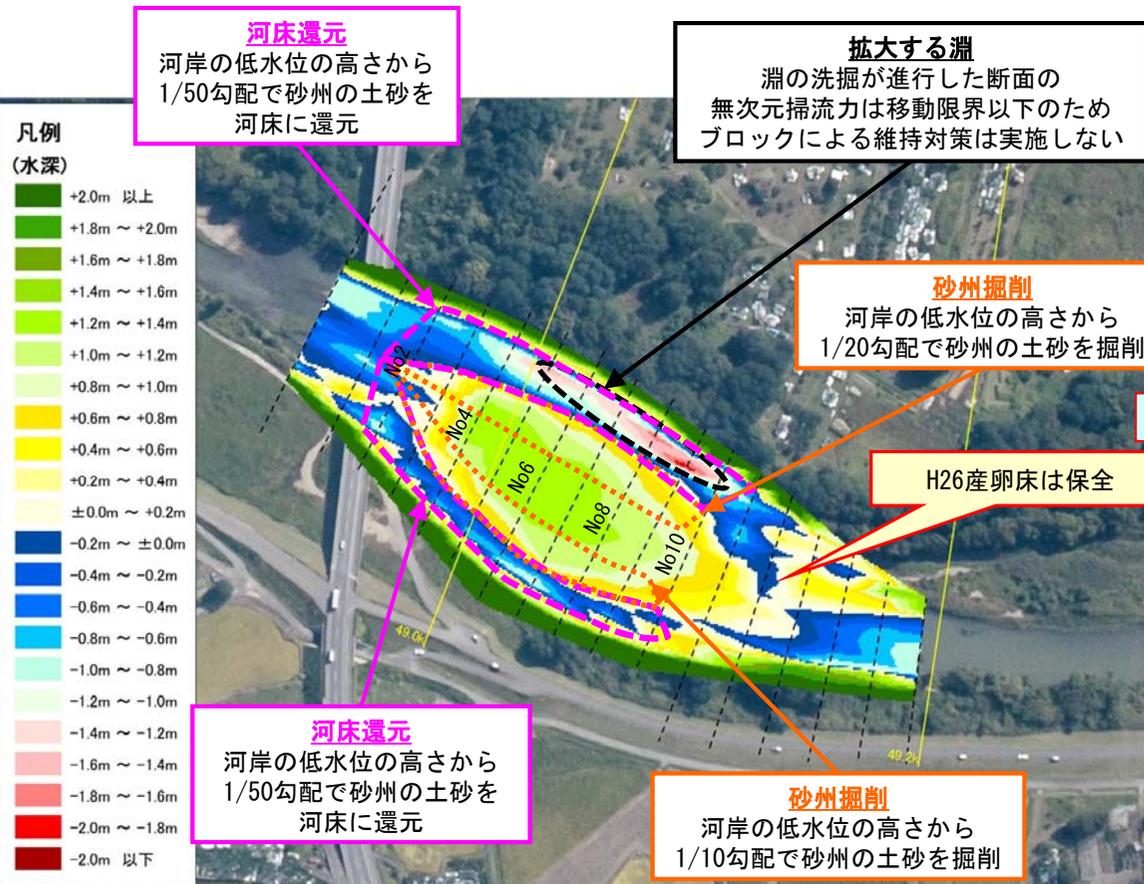
【整備方針：現況河道水深コンター図】

- 清瀬橋の課題は、No4～11の淵が縦断的に拡大していることが要因で、H26で産卵を確認していた早瀬が狭くなっていることであるため、当該区間の淵を、1/50勾配で砂州の土砂を河床に還元する。さらに、中州の左岸側が埋まることで、右岸にみお筋が集中しないように、中州の左岸の河床も右岸と同程度の河床となる様に河道整正する。
- 中州上流では、H26にアユの産卵が確認されているため、対策範囲とせず、現在の産卵床を保全する。
- 拡大する淵は、湾曲部の頂部であるため、淵となりやすいことから、洪水による河床変動の変化後に、瀬と淵の連続性を確保することを期待する。
- 河床還元する範囲の土量から、隣接する砂州を平水位から右岸1/20勾配・左岸1/10勾配で掘削して、掘削土量を確保する。
- 淵の洗掘が進行した断面No4～11の平均年最大流量の無次元掃流力が移動限界以下であるので、洗掘への維持対策(河床へのブロック設置)は実施しない。

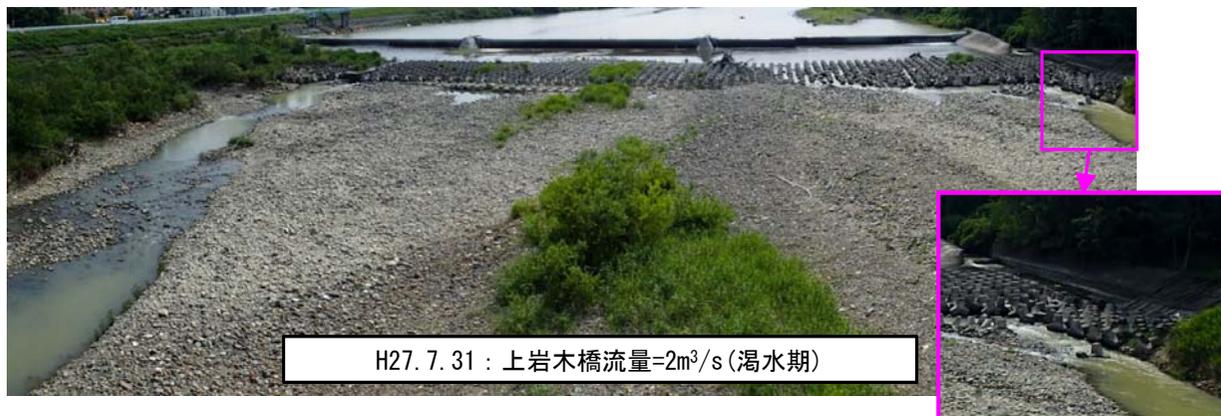
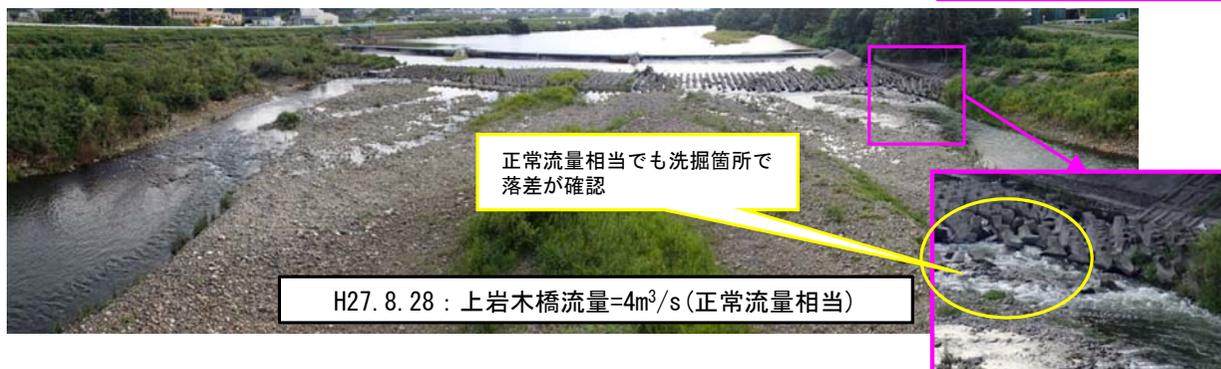
【岩木菑橋からの定点写真】

弘前市上水取水堰周辺の遡上環境の改善（案）

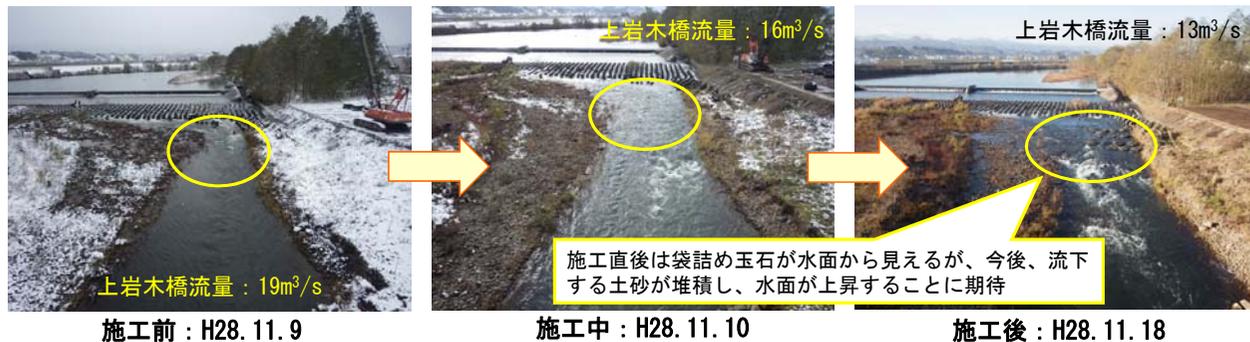
【施工時の状況】

- 弘前市上水取水堰下流の課題は、ゴム堰が起伏している時に、右岸側からの越流が卓越していたため、魚道が無い右岸側に迷入する魚類が多く見られた。
- 迷入した魚類は、岩木川漁協の人工遡上作業で、遡上環境を維持していた。そこで、弘前市では、H24からラバーゲートの空気圧を調整して、魚道のある左岸からの越流が多くする調整を進めた。空気圧調整の結果、H26.7現在では、平常時は左岸側のみから越流する様に改変された。
- H27渇水時に、魚道下流の状況を確認すると、護床工ブロックの下流で、河床が低下して、河道～魚道への水面が不連続となる状況が確認できた。そこで、護床工下流で測量を実施した結果、H24～H27で2～3m程度の洗掘が発生しており、洗掘箇所では正常流量相当で落差が発生している。
- このため、洗掘箇所を、袋詰め玉石で埋め戻しを行い、水位の堰上げを図り、河道～魚道への水面形の連続性を図る工事を、H28.11.10～11.15で実施した。

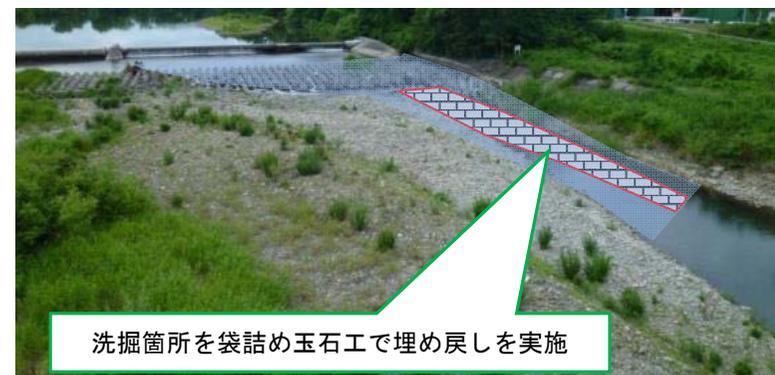
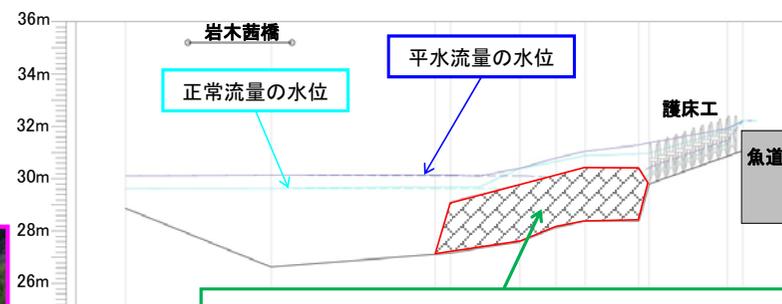
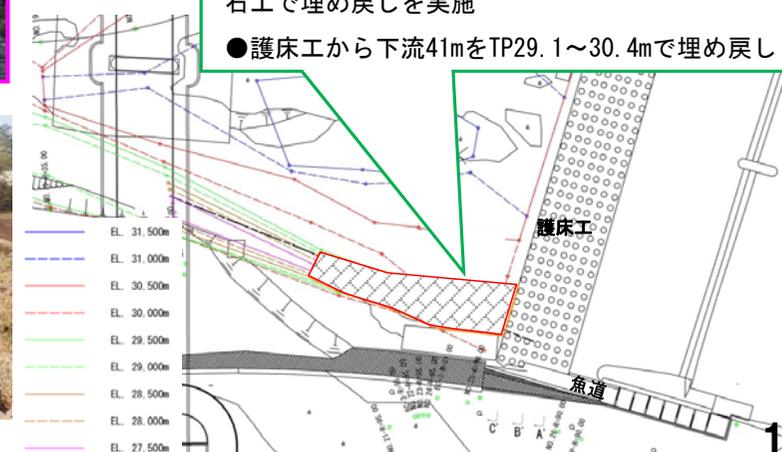
【護床工下流の落差解消方法】

洗掘箇所(護床工から41m下流区間)を、袋詰め玉石工で埋め戻しを実施

●護床工から下流41mをTP29.1～30.4mで埋め戻し
