# 平成29年7月・8月洪水の 概要及び対応状況について

平成29年12月6日  
東北地方整備局

# 平成29年7月洪水の概要

# 平成29年7月洪水 雄物川の浸水被害

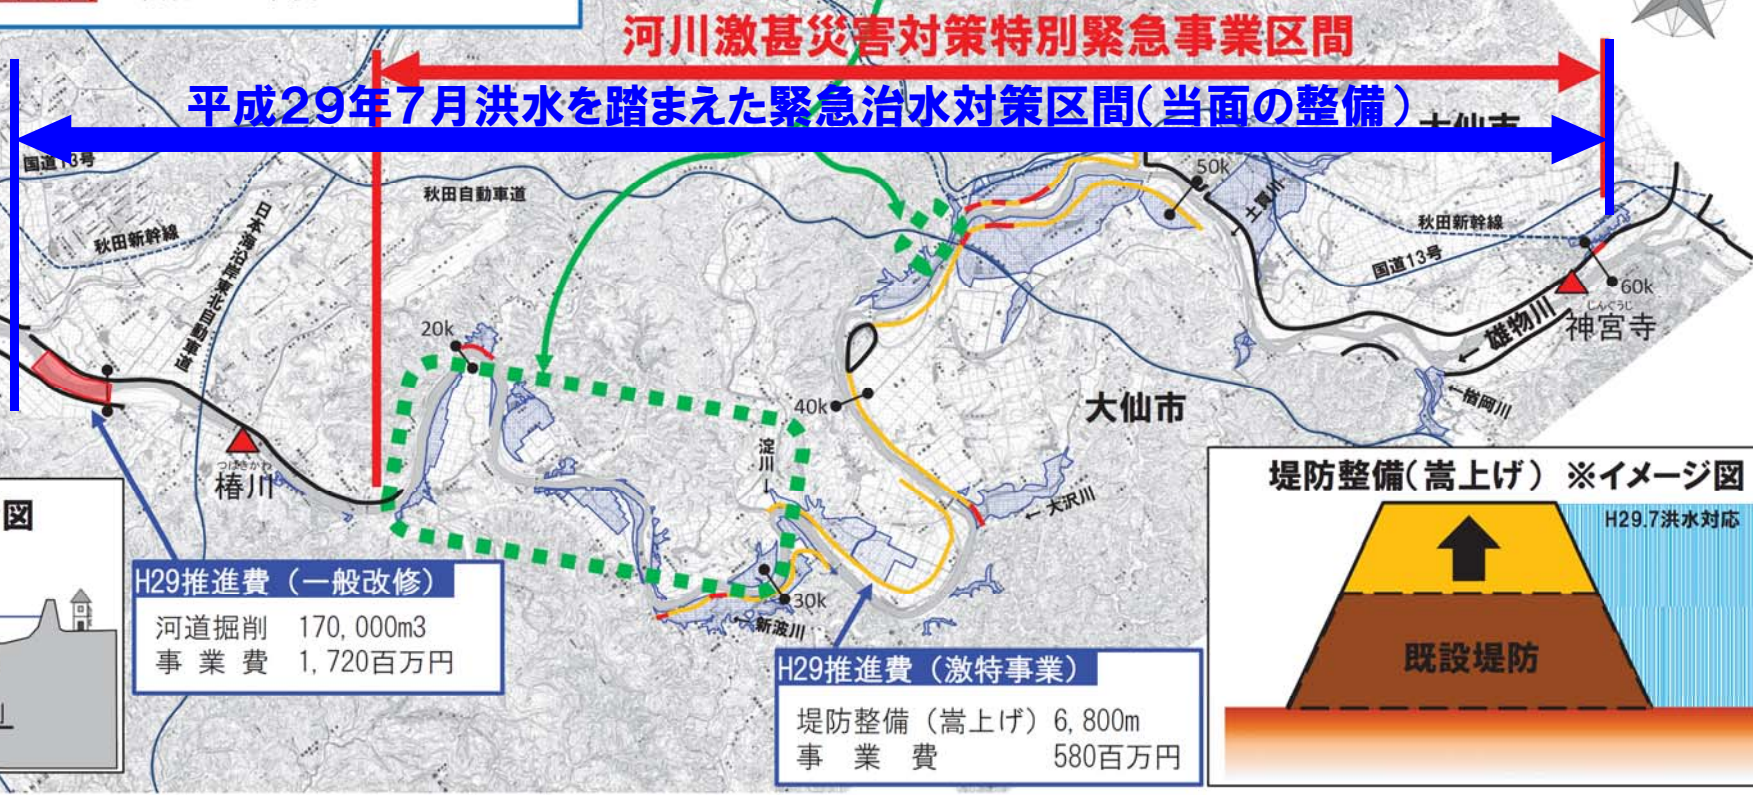
平成29年7月洪水を踏まえた緊急治水対策区間(当面の整備)

河川激甚災害対策特別緊急事業区間

河道掘削	170,000m <sup>3</sup>
事業費	1,720百万円

堤防整備（嵩上げ）	6,800m
事業費	580百万円

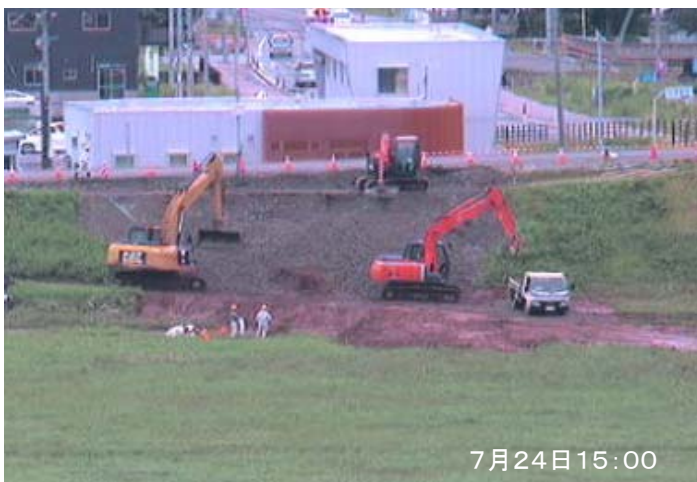
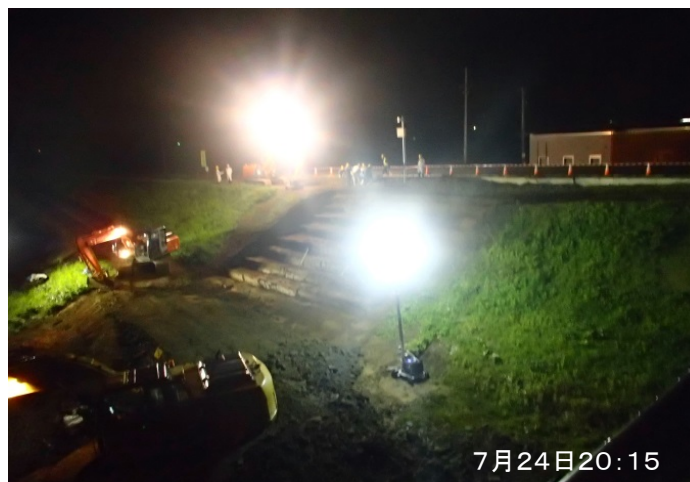
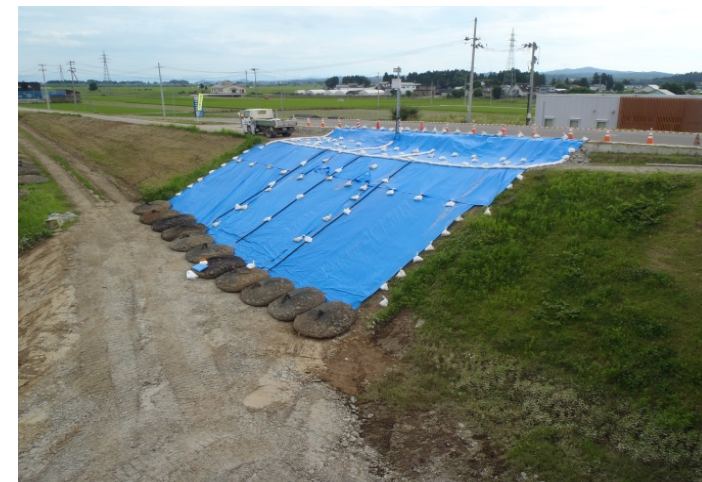
- ・雄物川河口から65.2k左岸堤防法崩れ箇所における、地元建設業者による夜通しの緊急復旧作業。  
【応急復旧:7月22日17:30～23日6:50】【本復旧:7月24日13:00～25日4:40】

本復旧実施状況

夜間の本復旧実施状況

本復旧完了状況

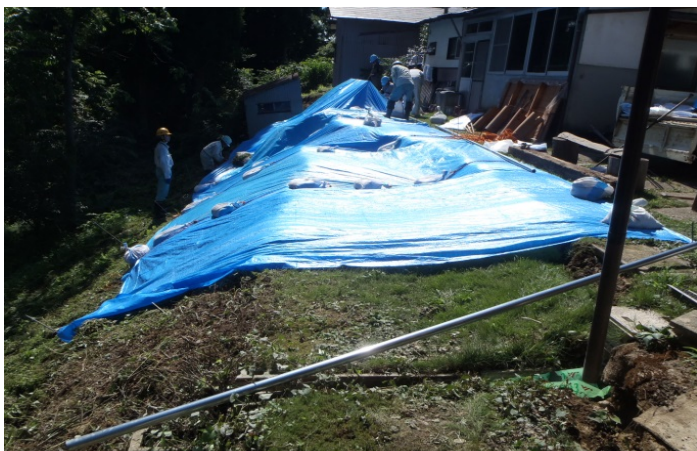
- ・雄物川河口から43.7k右岸河岸法崩れ箇所において、ブルーシートによる応急措置を地元建設業者が実施。
- ・現地調査を地元測量業者、専門家、職員で実施し、復旧工法などの対策工を検討。

応急措置状況

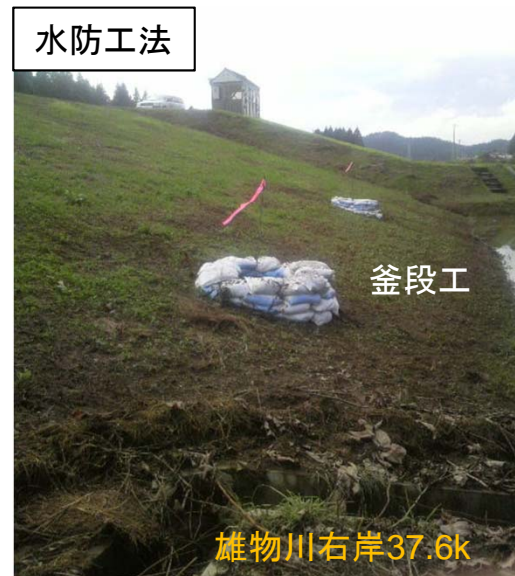
水防工法

釜段工：  
土のうを円形に積上げ、水深を保つことにより、川側との水位差を小さくし、漏水量の増加を抑え、堤防内部の土砂流出による決壊を防止する工法。

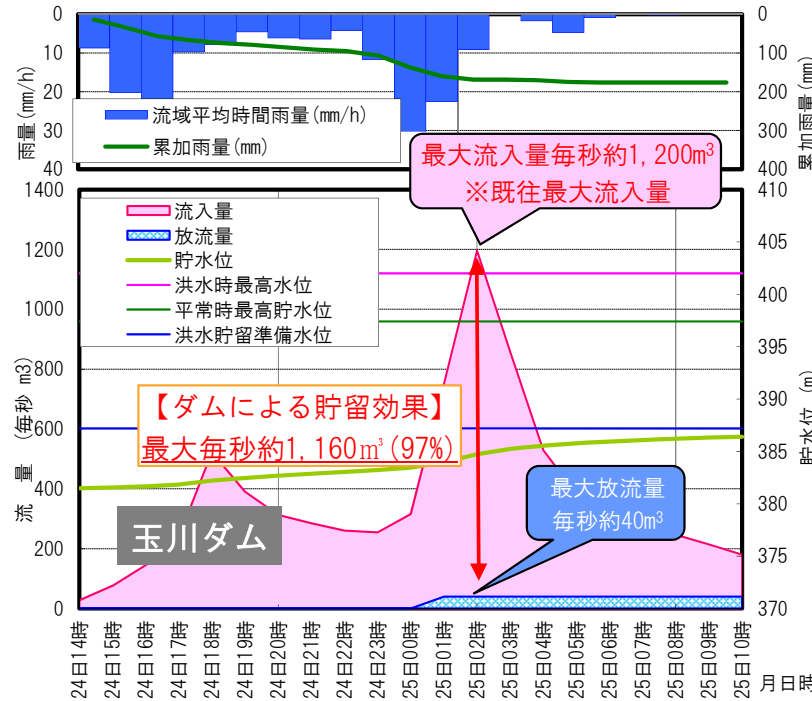
- 支川玉川に位置する玉川ダム(国)・鎧畑ダム(県)では、平成29年8月24日から防災操作を行った。玉川ダムは平成2年の建設以降最大の流入量(約1,200m<sup>3</sup>/s)を観測し、ダムに流れてくる水量の一部(約2,630万m<sup>3</sup>※東京ドーム21個分)をダムに貯めることで下流へ流す水量を最大で約97%低減した。
- ダムによる洪水調節の結果、玉川の水位を低下させると共に、雄物川の浸水被害軽減に寄与したと推定される。
- 今次洪水は8月26日開催の第91回全国花火競技大会直前に発生したため、棧敷席周辺に浸水が及んだがダムの洪水調節による水位低減効果が寄与したと推定される。

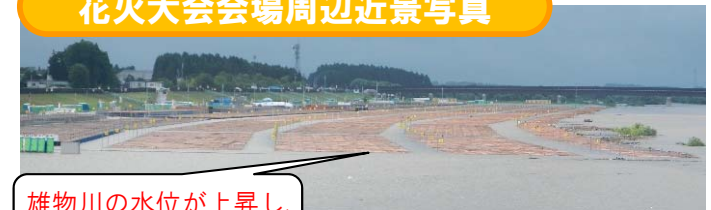
### 花火大会会場周辺近景写真

雄物川の水位が上昇し、  
棧敷席への被害が発生
