雄物川水系河川整備計画 【大臣管理区間】（変更案）

概要説明資料

平成30年9月10日

国土交通省 東北地方整備局

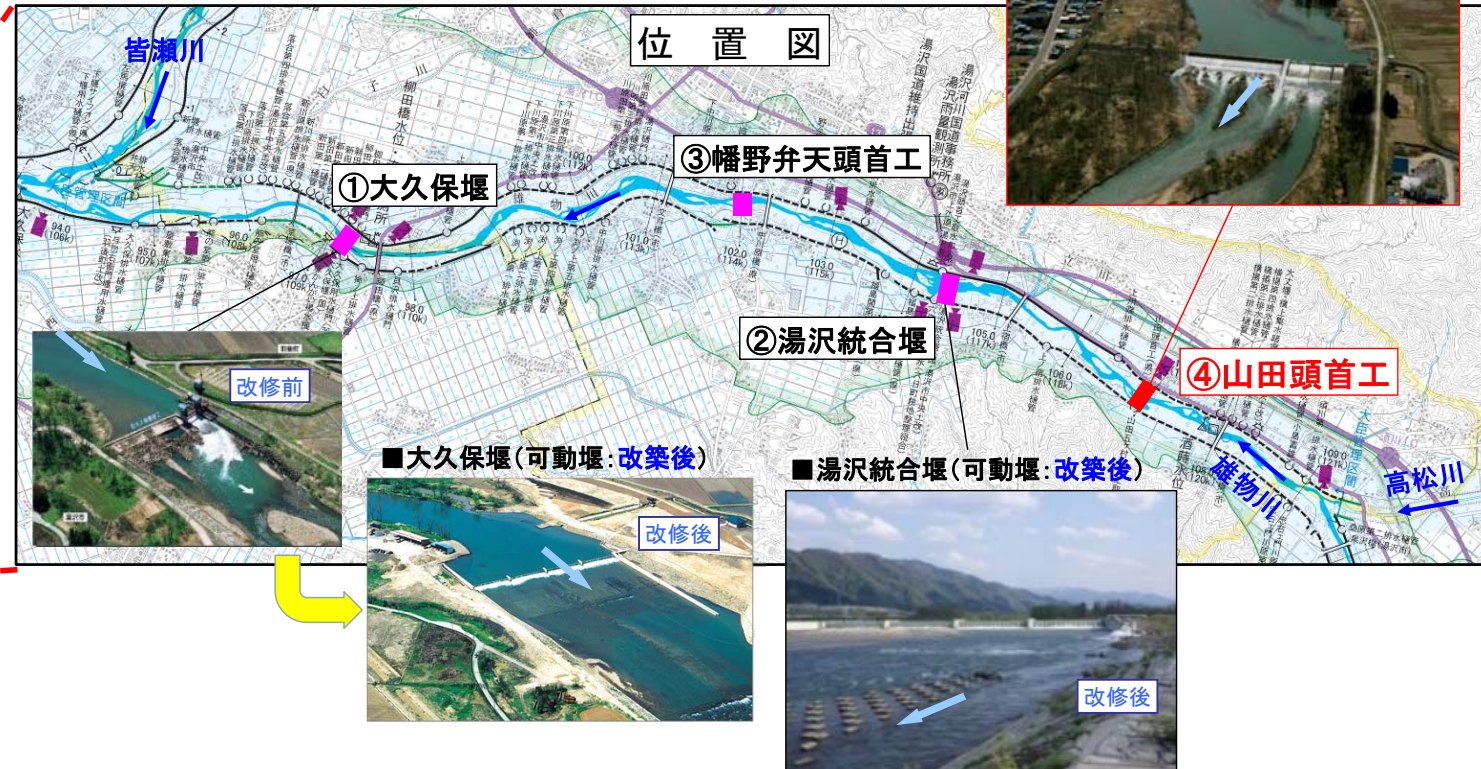
山田頭首工の位置図

- 山田頭首工は雄物川の上流部に位置し、皆瀬川合流点から上流に設置された4堰のうちの一つである。
- 4堰は堰上げによる流下能力不足が課題となっていたことから可動堰への改築が行われてきており、現在、山田頭首工のみが未改築となっている。
- 今般、下流部～中流部①については緊急治水対策により無堤区間解消の目処が明確となったことから、上流部の山田頭首工改築に向け「対策検討対象固定堰」としていた整備段階を「改築対象固定堰」へ見直すものである。

- ①大久保堰 (H18年5月完成) 固定堰→可動堰
 - ②湯沢統合堰 (H23年3月完成) 固定堰→可動堰
 - ③幡野弁天頭首工(H23年2月撤去) 撤去
 - ④山田頭首工 未改築
- ※湯沢頭首工と幡野弁天頭首工を統合

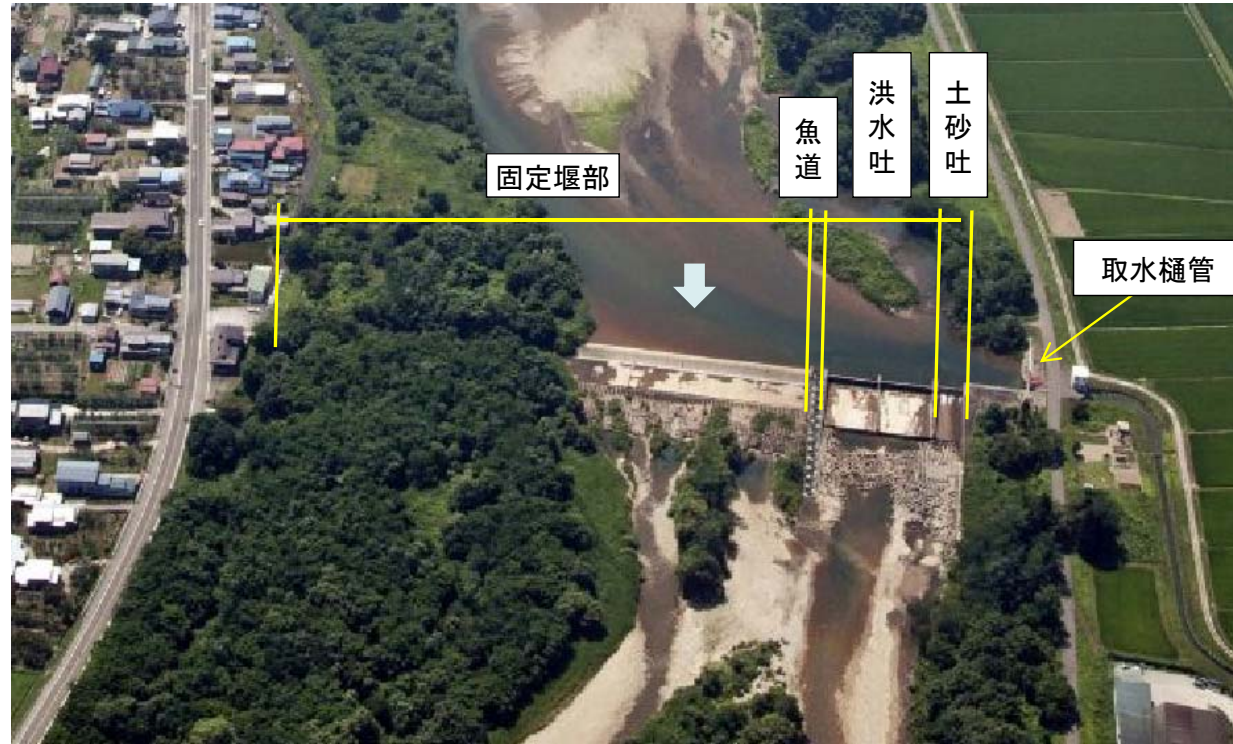
○構造の諸元

- ・山田頭首工は昭和27年に竣工。
- ・昭和45年に現状の頭首工形状に改築。
- ・昭和61年にゲート、可動部護床工の補修を実施。
- ・平成25年7月洪水で、可動堰側で被災が発生。
- ・改築から約47年経過し、現在に至る。

項目	内容	備考
名称	山田頭首工	
竣工(改築)	昭和45年	47年経過
延長	270m	
可動部延長	56m	
固定部延長	214m	魚道部含む
基礎形式	直接基礎	
ゲート形式	洪水吐	鋼製転倒ゲート W20.0m × H2.40m × 2門
	土砂吐	鋼製フラップゲート W10.0m × H2.90m × 1門

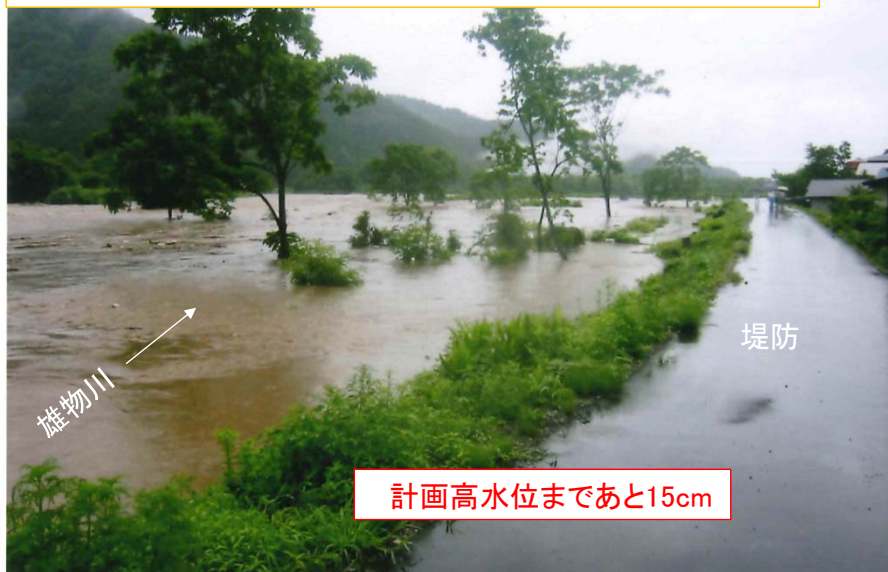
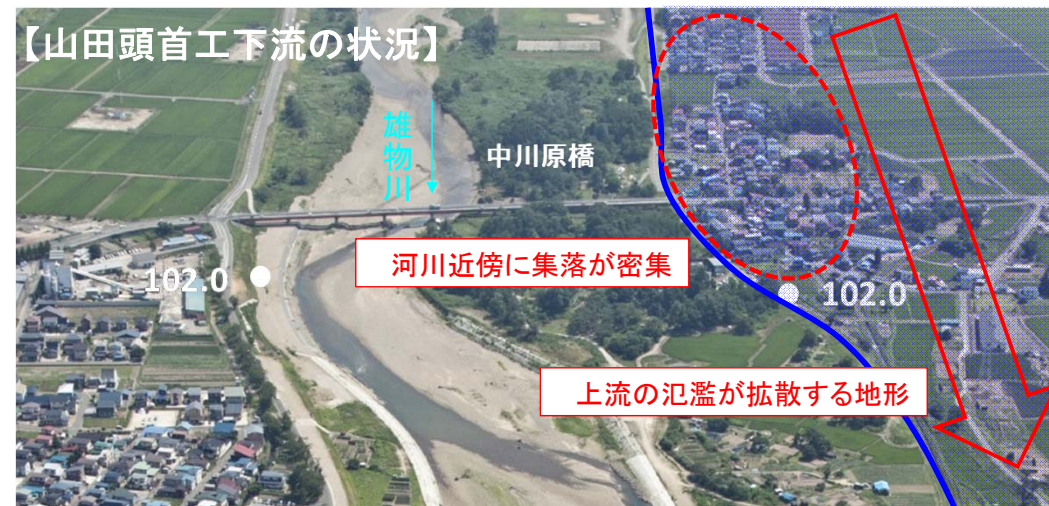
山田頭首工右岸上流(雄物川107.2k付近) 平成16年7月洪水の状況

- 雄物川上流4堰は洪水時の堰上げ等により流下能力が不足しており、下流から固定堰3堰の改築・撤去を実施してきた。
- 山田頭首工は昭和62年8月洪水において、堰上げにより計画高水位を60cm程度超過した実績があり、平成16年7月にも計画高水位まであと15cmと迫った実績がある。
- 山田頭首工付近で破堤氾濫が生じた場合、沿川集落や国道13号、JR奥羽本線のほか、下流の広範囲にわたり浸水が拡散し甚大な被害が想定される。

※青範囲は、S62.8洪水が発生した場合の浸水想定範囲(107.0k破堤、越水考慮)

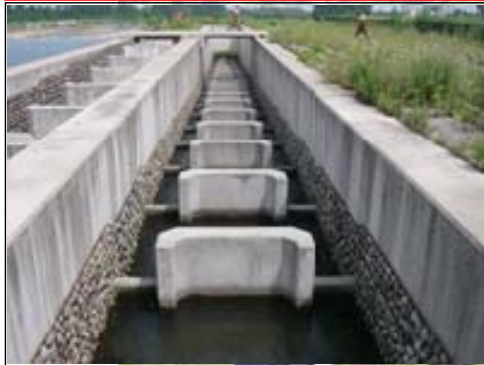
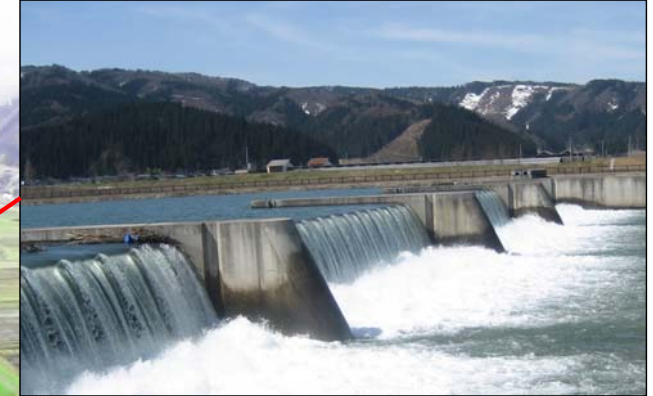
山田頭首工の改築後イメージ

- 改築後は、固定堰部による河積阻害が解消され、流下能力の確保が可能となる。また、魚道の整備により魚類等の遡上環境の保全を図るものとする。

山田頭首工・改築後(イメージパース)

可動堰(※湯沢統合堰の例)

アイスハーバー式魚道(※湯沢統合堰の例)

粗石付斜路式魚道(※湯沢統合堰の例)

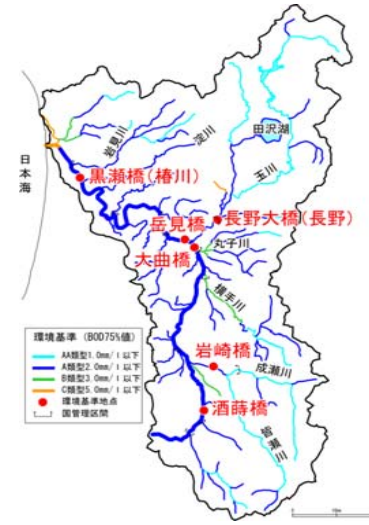
水質

- 雄物川の環境基準の類型指定(BOD75%値)は、横手川がB類型、成瀬川がAA類型に指定されており、他の区間はA類型。
- 雄物川では全川にわたり、水の汚れを代表的に判断できるBOD(75%値)が環境基準を概ね満足。
