平成29年7月・8月 洪水の概要とハード対策について

平成30年1月19日
東北地方整備局

平成29年7月洪水の概要

平成29年8月洪水の概要

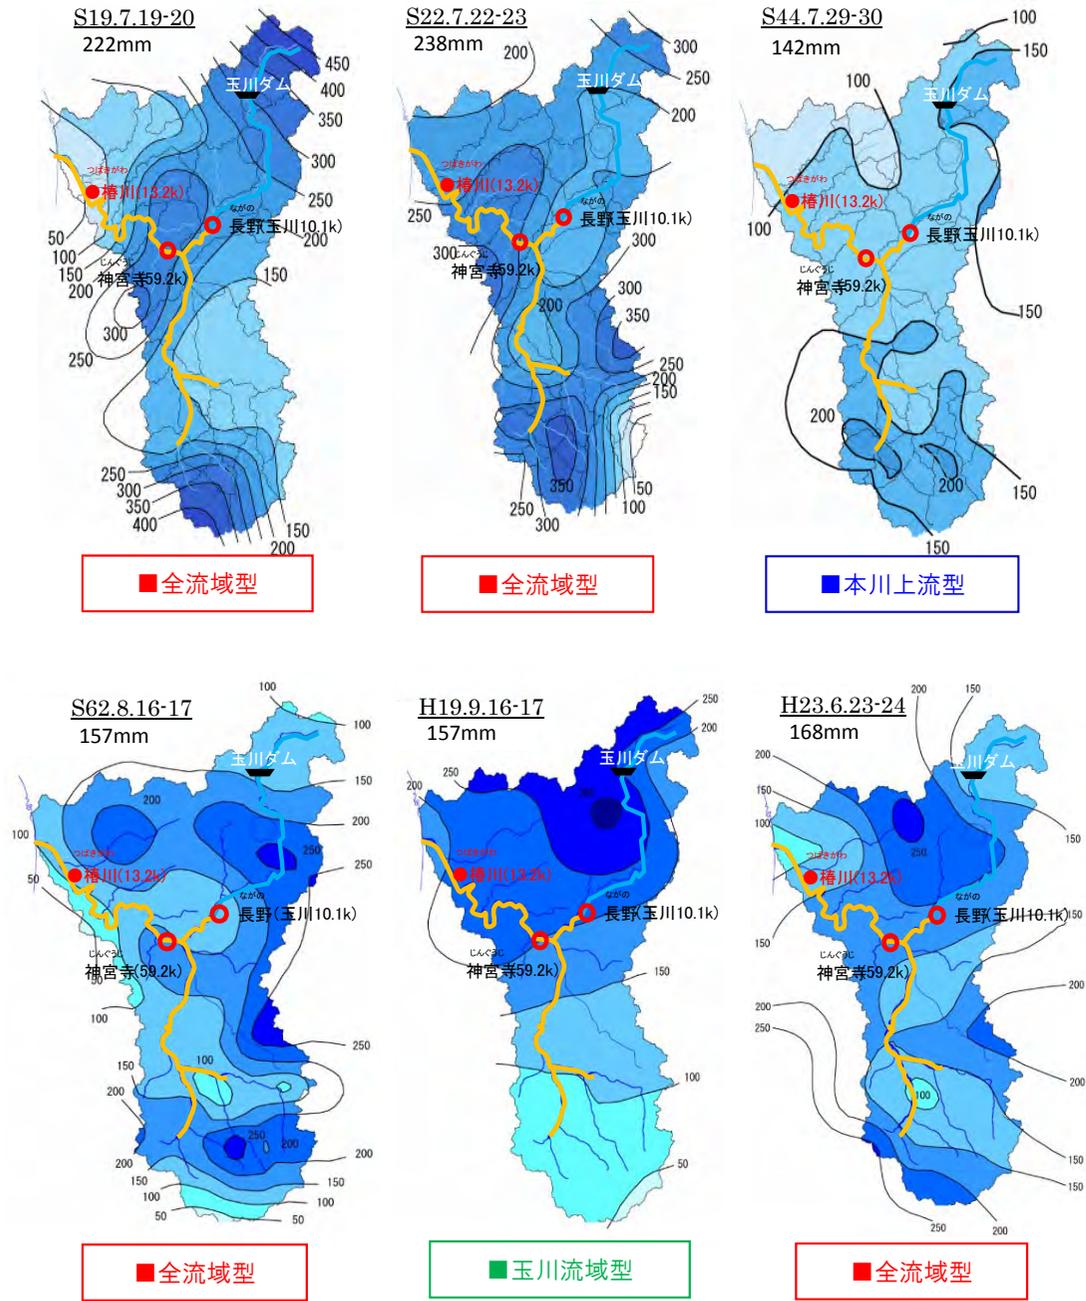
【2日雨量等雨量線図】

◆雄物川での既往洪水における降雨分布パターン

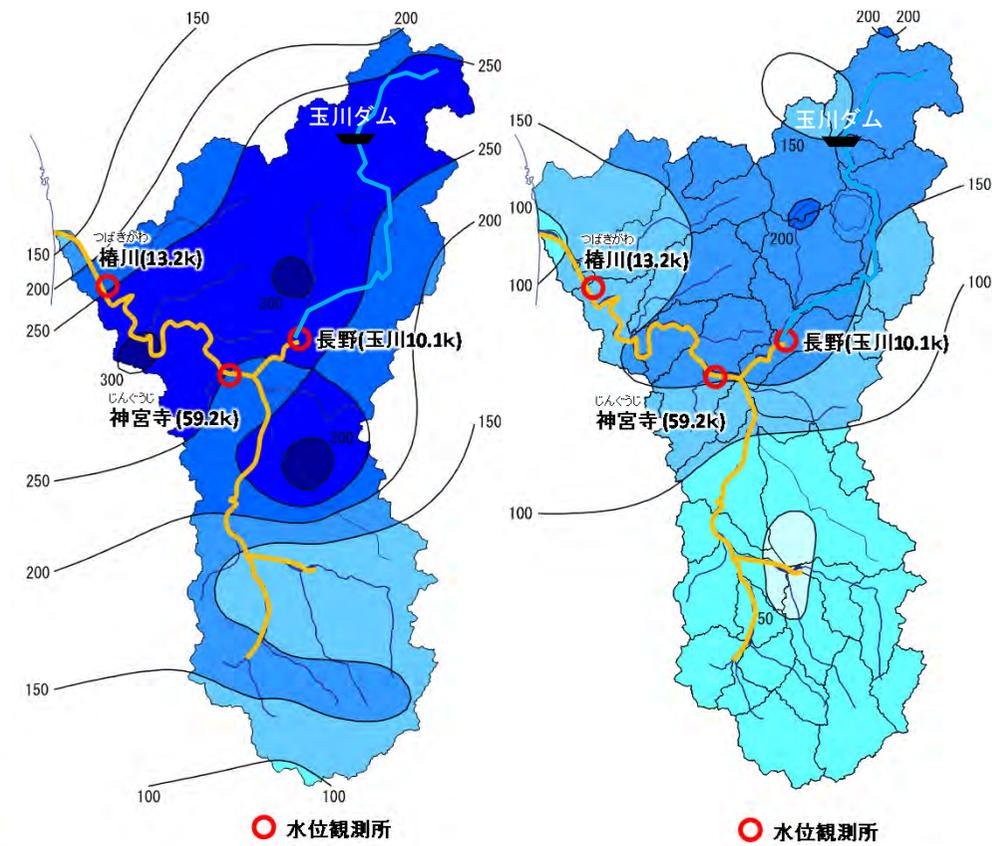
【平成29年7月洪水】
 樺川上流2日雨量=220mm(暫定値)

【平成29年8月洪水】
 樺川上流2日雨量=120mm(暫定値)

主要洪水	樺川上流2日雨量
S19.7	222mm 第2位
S22.7	238mm 第1位
S44.7	142mm
S62.8	157mm
H19.9	157mm
H23.6	168mm
H29.7	220mm 第3位
H29.8	120mm

平成29年7月洪水においては、樺川上流平均2日雨量が既往第3位を記録

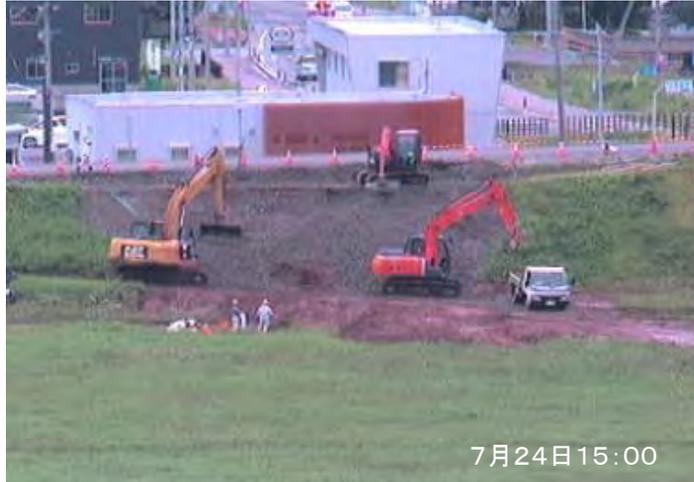
7月24日15:00

- ・雄物川河口から65.2k左岸堤防法崩れ箇所における、地元建設業者による夜通しの緊急復旧作業。
【応急復旧:7月22日17:30~23日6:50】【本復旧:7月24日13:00~25日4:40】

本復旧実施状況

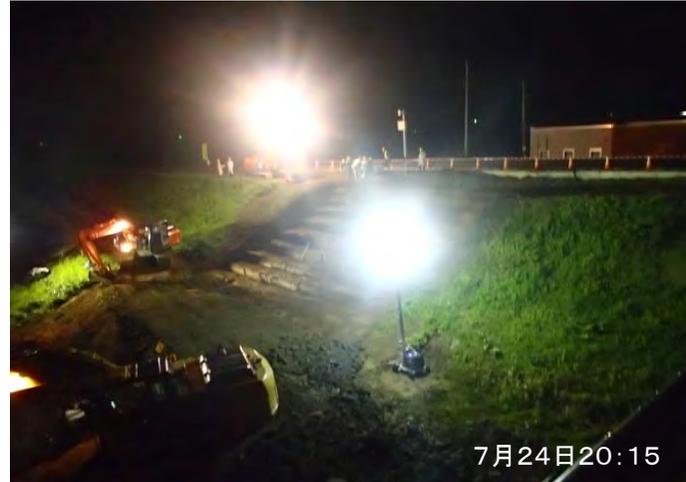
7月24日20:15

夜間の本復旧実施状況

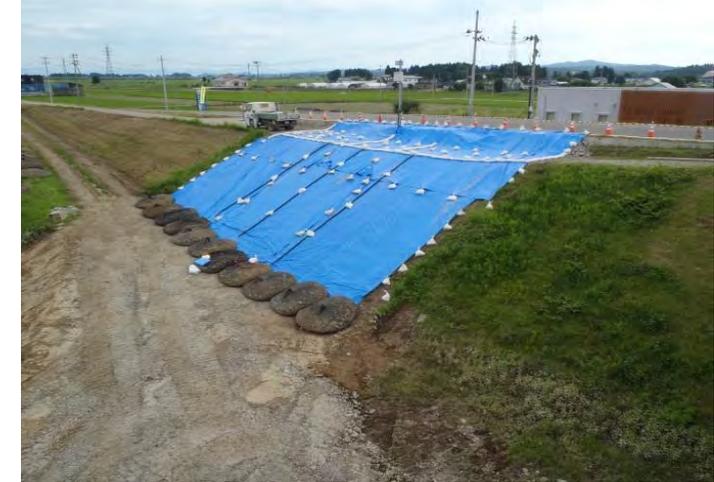
本復旧完了状況

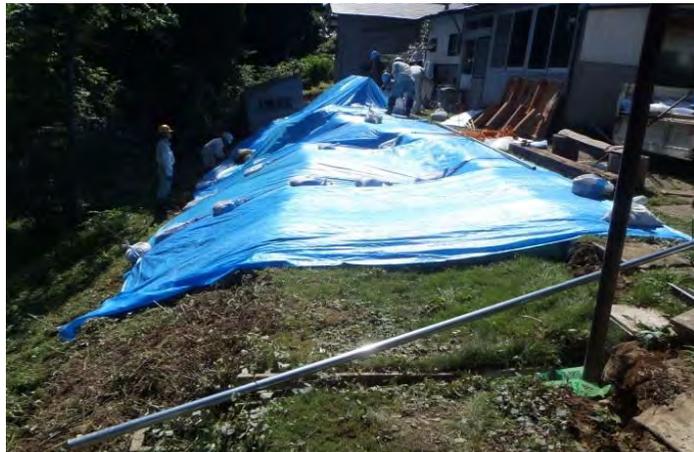
- ・雄物川河口から43.7k右岸河岸法崩れ箇所において、ブルーシートによる応急措置を地元建設業者が実施。
- ・現地調査を地元測量業者、専門家、職員で実施し、復旧工法などの対策工を検討。

応急措置状況

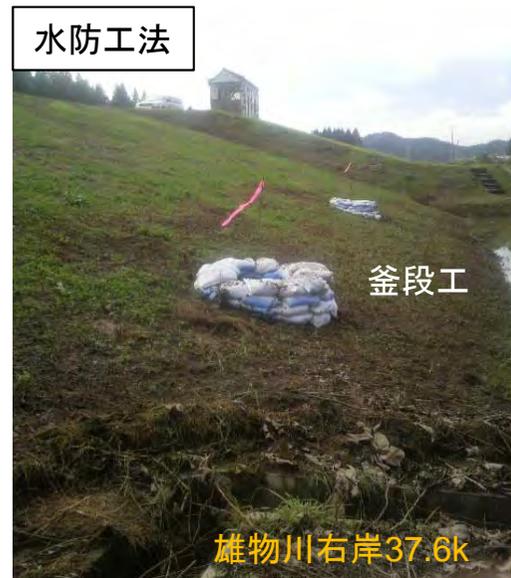
水防工法

釜段工：
土のうを円形に積上げ、水深を保つことにより、川側との水位差を小さくし、漏水量の増加を抑え、堤防内部の土砂流出による決壊を防止する工法。

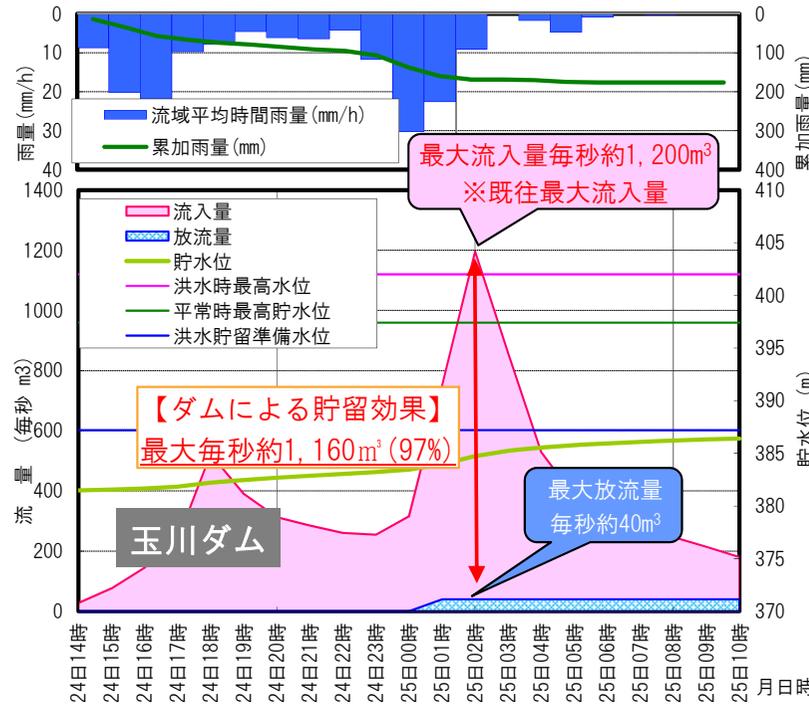
- 支川玉川に位置する玉川ダム(国)・鎧畑ダム(県)では、平成29年8月24日から防災操作を行った。玉川ダムは平成2年の建設以降最大の流入量(約1,200m³/s)を観測し、ダムに流れてくる水量の一部(約2,630万m³※東京ドーム421個分)をダムに貯めることで下流へ流す水量を最大で約97%低減した。
- ダムによる洪水調節の結果、玉川の水位を低下させると共に、雄物川の浸水被害軽減に寄与したと推定される。
- 今次洪水は8月26日開催の第91回全国花火競技大会直前に発生したため、棧敷席周辺に浸水が及んだがダムの洪水調節による水位低減効果が寄与したと推定される。

ダム下流地点における水位低減効果

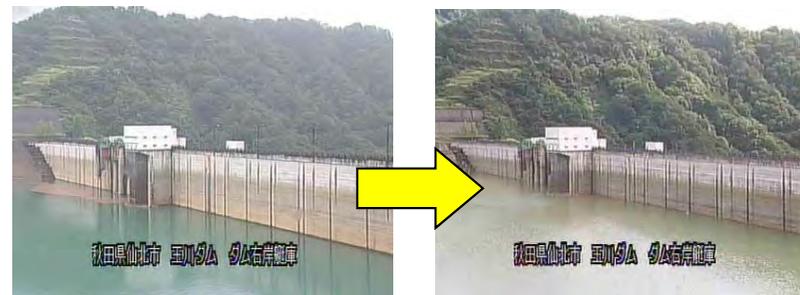
防災操作開始前の
貯水位 EL. 381.4m

防災操作終了時の
貯水位 EL. 386.4m

玉川ダム諸元(国土交通省管理)	
型式	重力式コンクリートダム
ダム高	100.0m
堤頂長	441.5m
総貯水容量	254百万m ³
有効貯水容量	229百万m ³

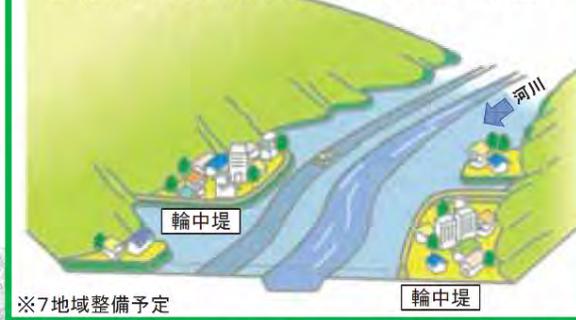
可能な限り迅速に家屋浸水リスクを軽減させる対策（輪中堤）※イメージ図

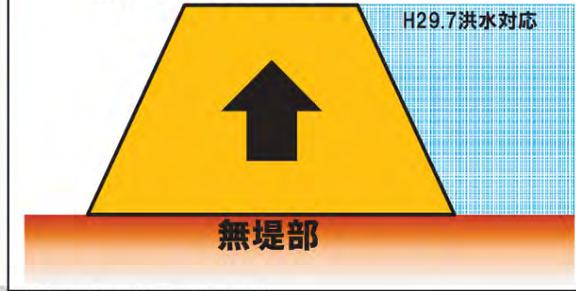
堤防整備（築堤）※イメージ図

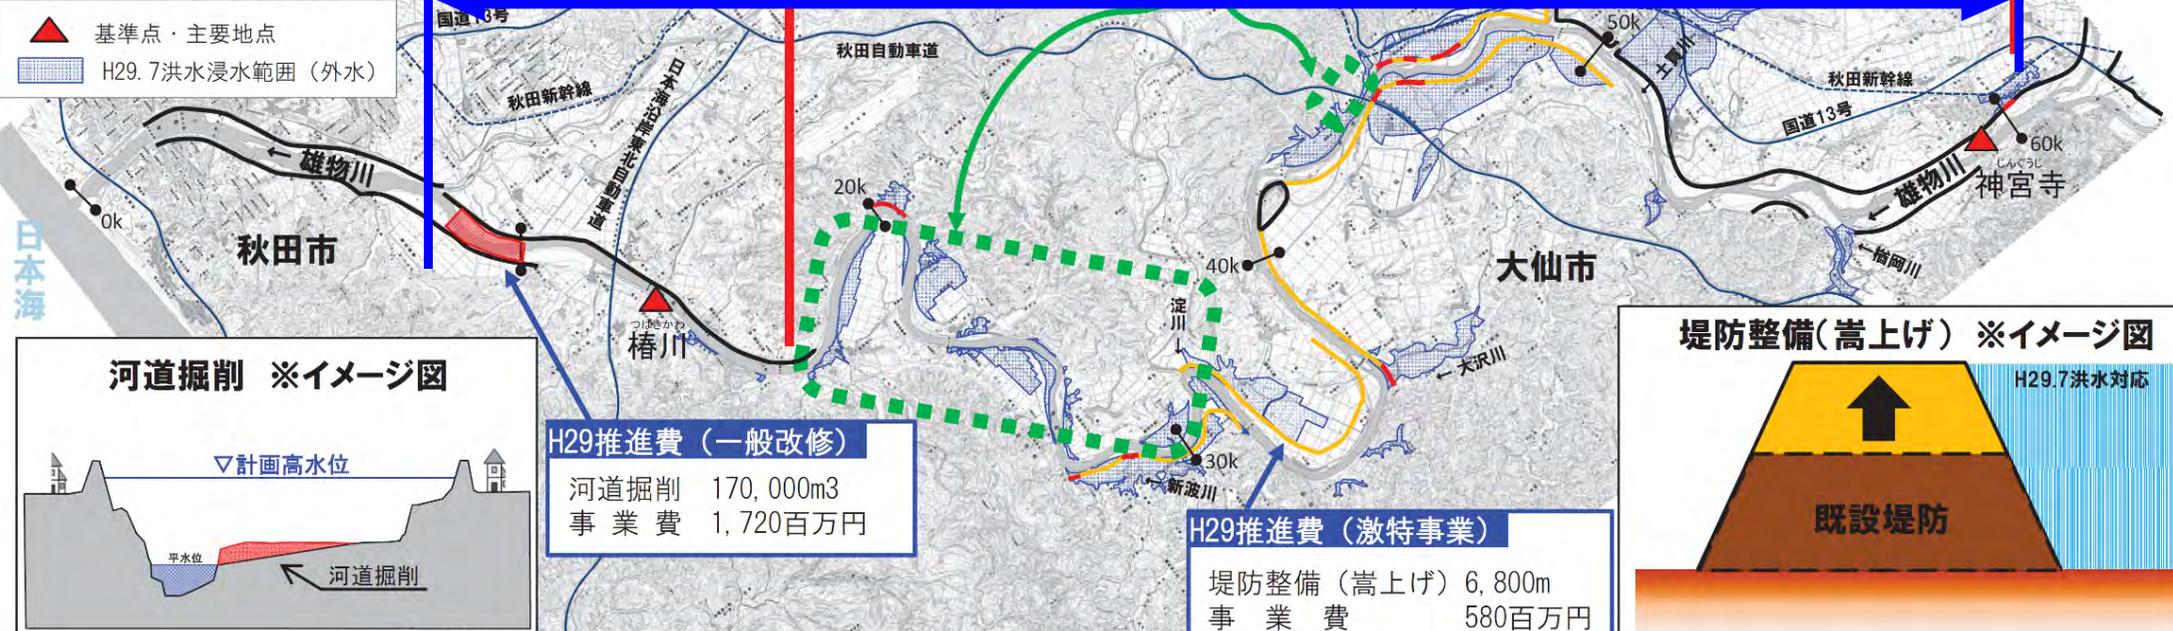
- 堤防整備（築堤、嵩上げ） [整備延長 L=約2.7km]
 - ・平成29年7月洪水規模に対応した高さで堤防整備
 - ・堤防整備（築堤）途上で、用地取得に時間を要している地区については、土地収用法第16条に基づく事業認定申請手続きを進める
- 可能な限り迅速に家屋浸水リスクを軽減させる対策 [輪中堤 N=7地域]

河川激甚災害対策特別緊急事業区間

平成29年7月洪水を踏まえた緊急治水対策区間（当面の整備）

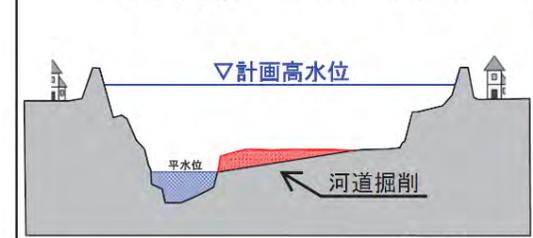
河道掘削 ※イメージ図

河道掘削	170,000m ³
事業費	1,720百万円

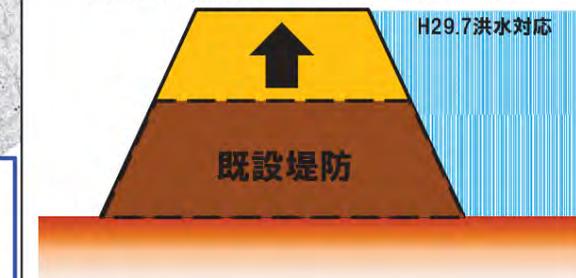
堤防整備（嵩上げ）	6,800m
事業費	580百万円

堤防整備（嵩上げ）※イメージ図
