平成30年5月18日出水概要

平成30年5月18日-19日出水の概要 雄物川上流 《5月23日時点》

平成30年5月18日～19日(前線)出水概要 《第1報 5月22日 17時 時点》

平成30年5月18日～19日(前線)における 秋田県内の直轄管理河川の状況

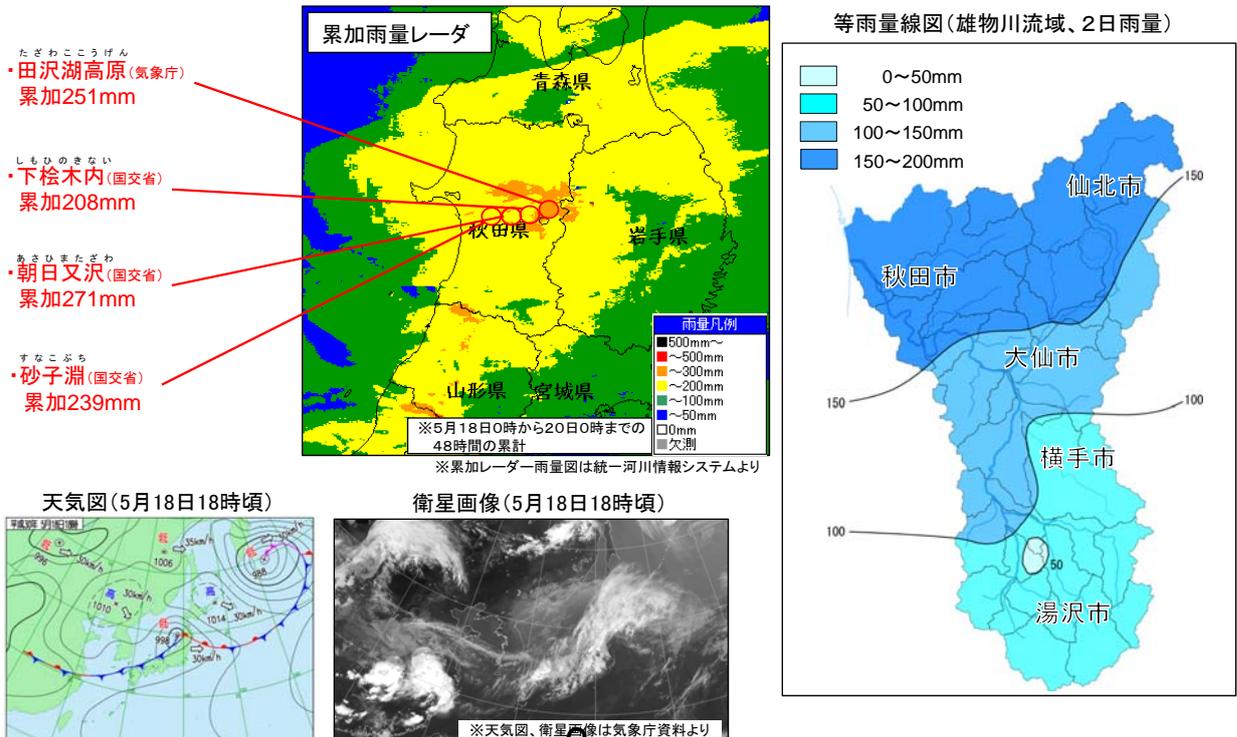
- 前線の影響により、雄物川流域では5月18日の0時頃から非常に激しい雨が降り始め、特に秋田市と仙北市において降水量が多く、多いところで**累加雨量200mmを超える**大雨となった。
- 砂子淵雨量観測所(国交省所管)では24時間雨量141mm、朝日又沢雨量観測所(国交省所管)では同158mmを記録し、**5月期の降雨では観測史上最大**となる雨量となった。

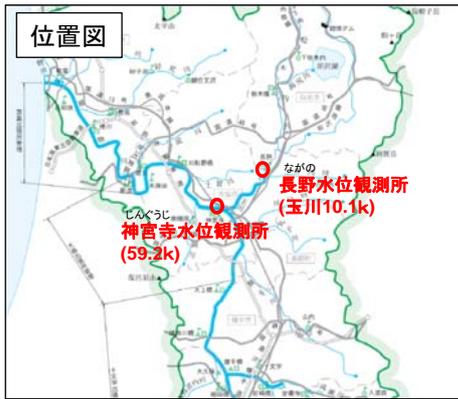
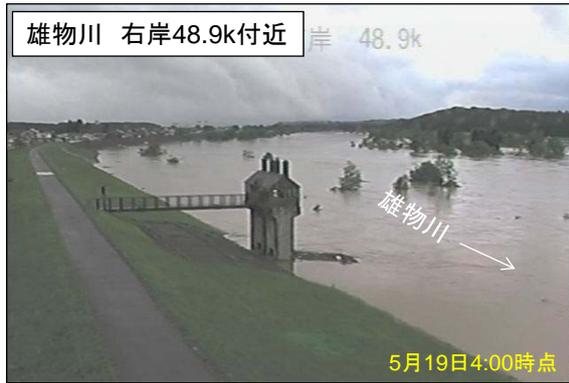
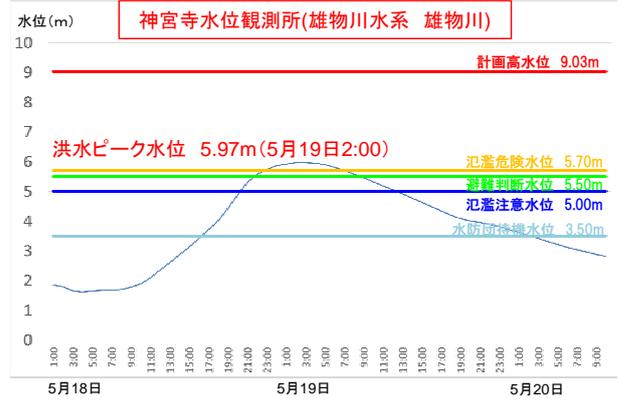
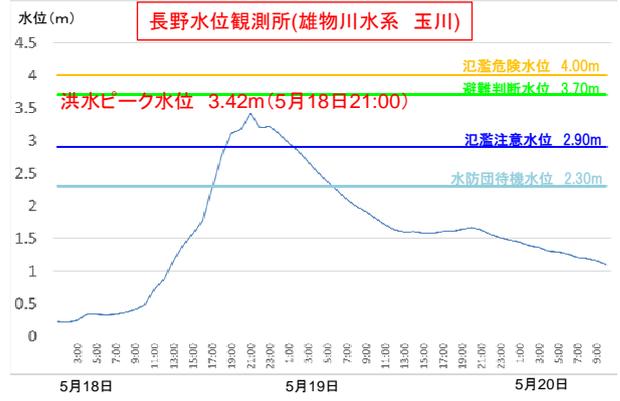
- 今回の大雨により、大仙市の神宮寺水位観測所では**氾濫危険水位を超過**、長野水位観測所では**避難判断水位に迫る**大きな出水となった。

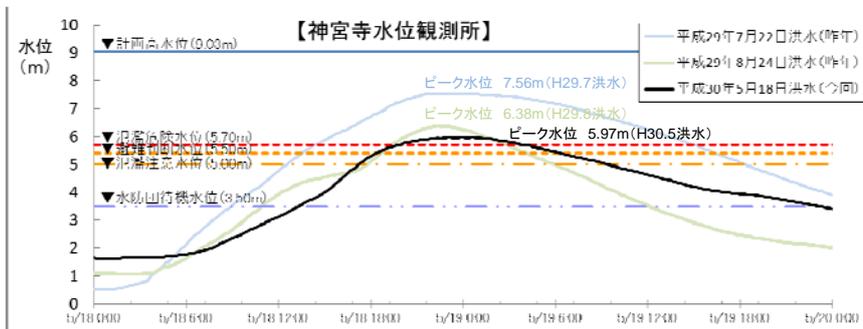
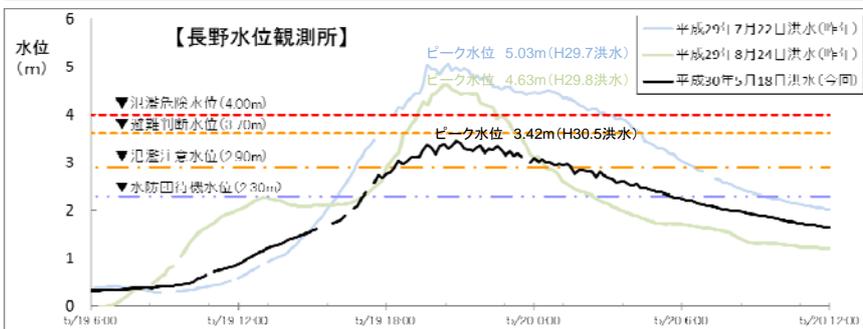
5月期の過去50年における上位5洪水

- 神宮寺水位観測所、長野水位観測所では、**5月期において過去50年で第1位**の水位を記録した。
- 神宮寺水位観測所では、5月期において過去50年で水防団待機水位を超えたのは2回のみであり、**氾濫注意水位を超えたことはなかったが、今回は氾濫危険水位を超え、昨年の8月洪水に迫る水位を記録した。**

順位	発生年月	水位(m)
1	H30.5.18洪水	5.97
2	H45.8洪水	4.12
3	H95.8洪水	3.77
4	H85.9洪水	3.42
5	H85.2洪水	3.39

順位	発生年月	水位(m)
1	H30.5.18洪水	3.42
2	H95.8洪水	3.12
3	H45.8洪水	2.26
4	H55.13洪水	1.83
5	H85.2洪水	1.51

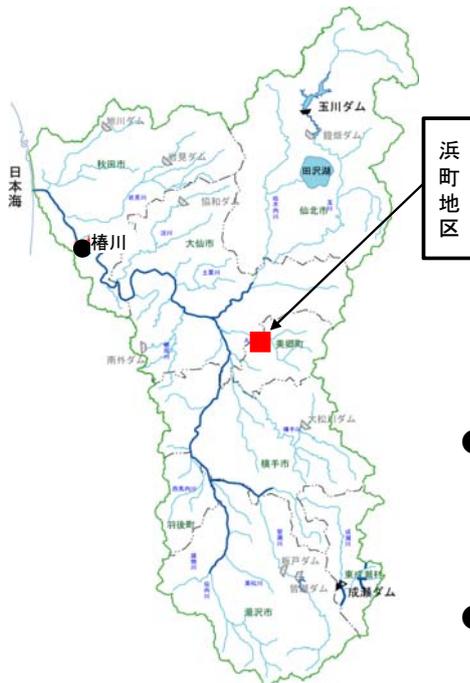
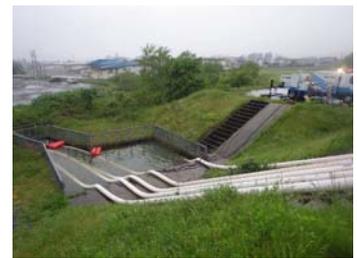
1. 排水ポンプ車による排水活動（大仙市^{はまちよう}浜町地区）

▲内水（宅地側にたまった水）を丸子川へ排水

- 排水ポンプ車（30m³/min）約8時間稼働により、14,790m³の内水を排水。（25m⁷ール約40杯分に相当）
- 仮に、排水が行われなかった場合、周辺の地区においては、約3haの浸水が発生したと想定。
- 今回の洪水では浸水被害が発生しておらず、排水ポンプ車による効果と推察される。

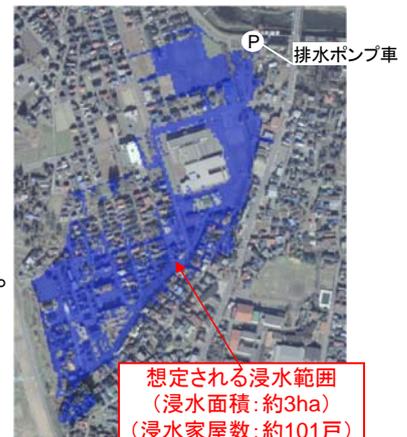
想定される浸水範囲（浸水面積：約3ha）（浸水家屋数：約101戸）

5/18 21:43 排水開始
5/19 5:56 排水終了

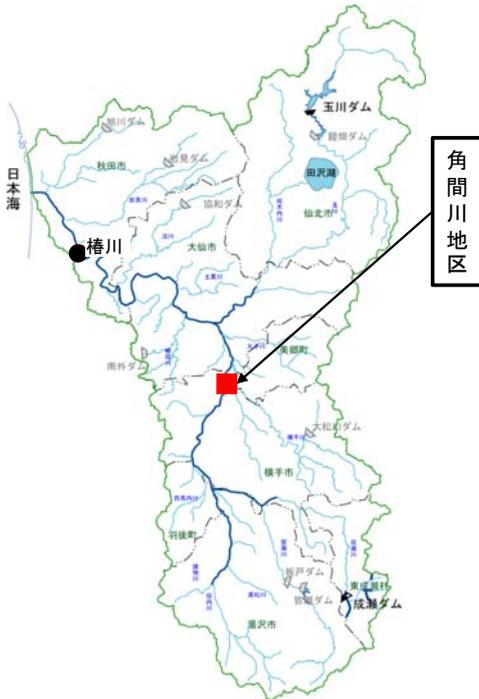
2. 排水ポンプ車による排水活動(大仙市角間川地区)

▲ 内水(宅地側にたまった水)を雄物川へ排水

- 排水ポンプ車(60m³/min) 約7時間稼働により、24,360m³の内水を排水。(25mプール約70杯分に相当)
- 仮に、排水が行われなかった場合、周辺の地区においては、**約4haの浸水が発生したと想定**。
- 今回の洪水では浸水被害は発生しておらず、排水ポンプ車による効果と推察される。

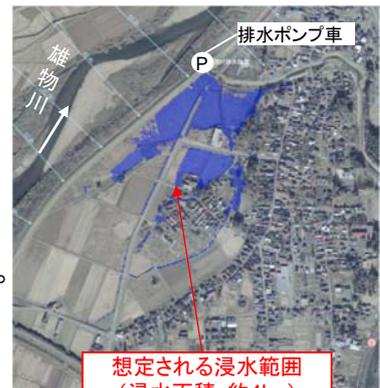
想定される浸水範囲(浸水面積:約4ha)(浸水家屋数:約8戸)

5/19	0:40	排水開始
5/19	7:26	排水終了

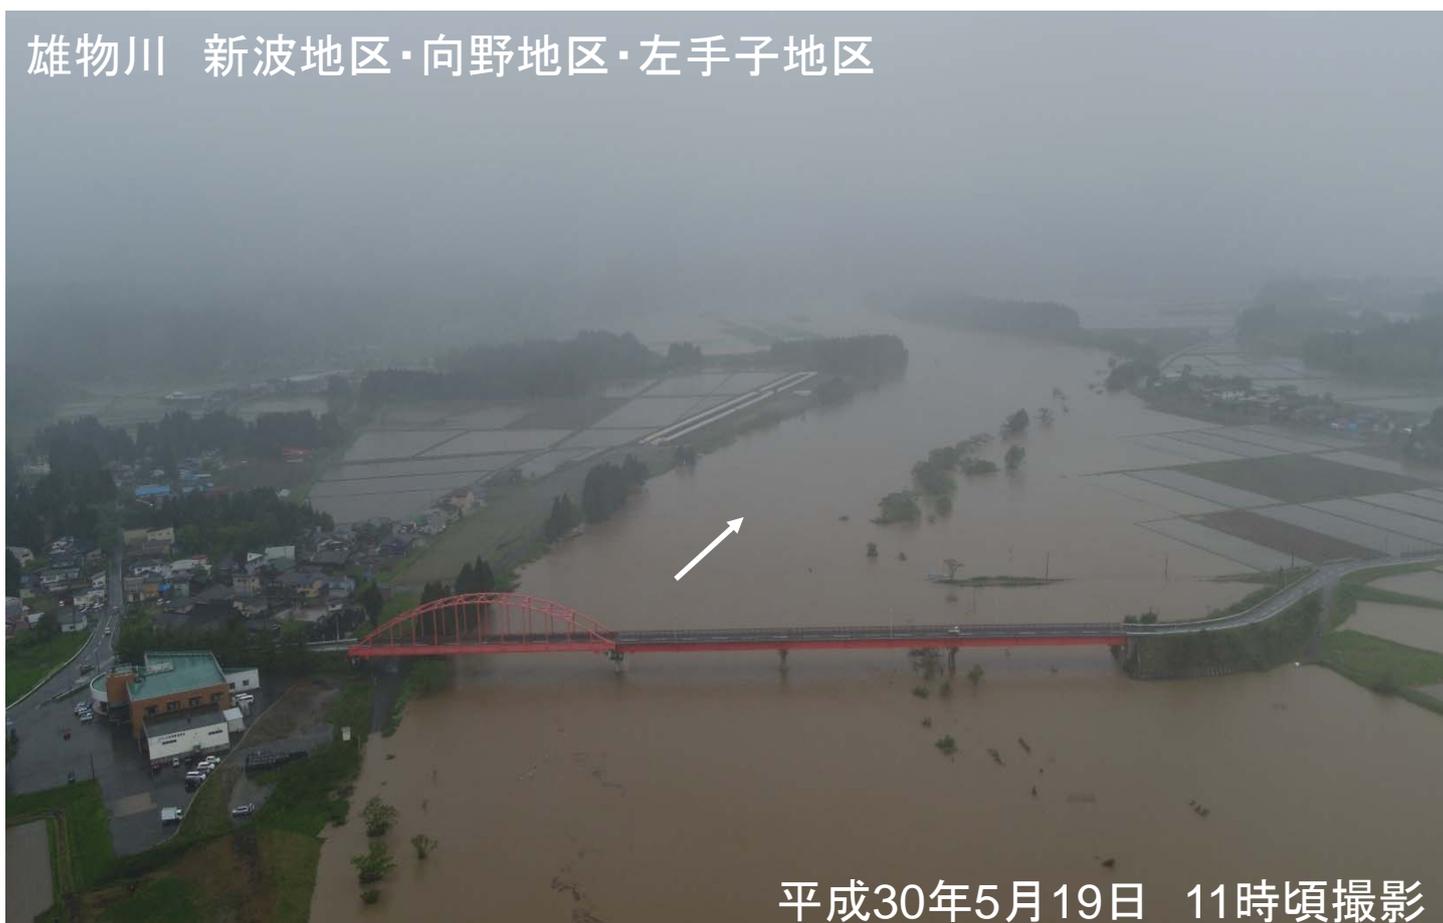
雄物川 新波地区・向野地区・左手子地区

平成30年5月19日 11時頃撮影

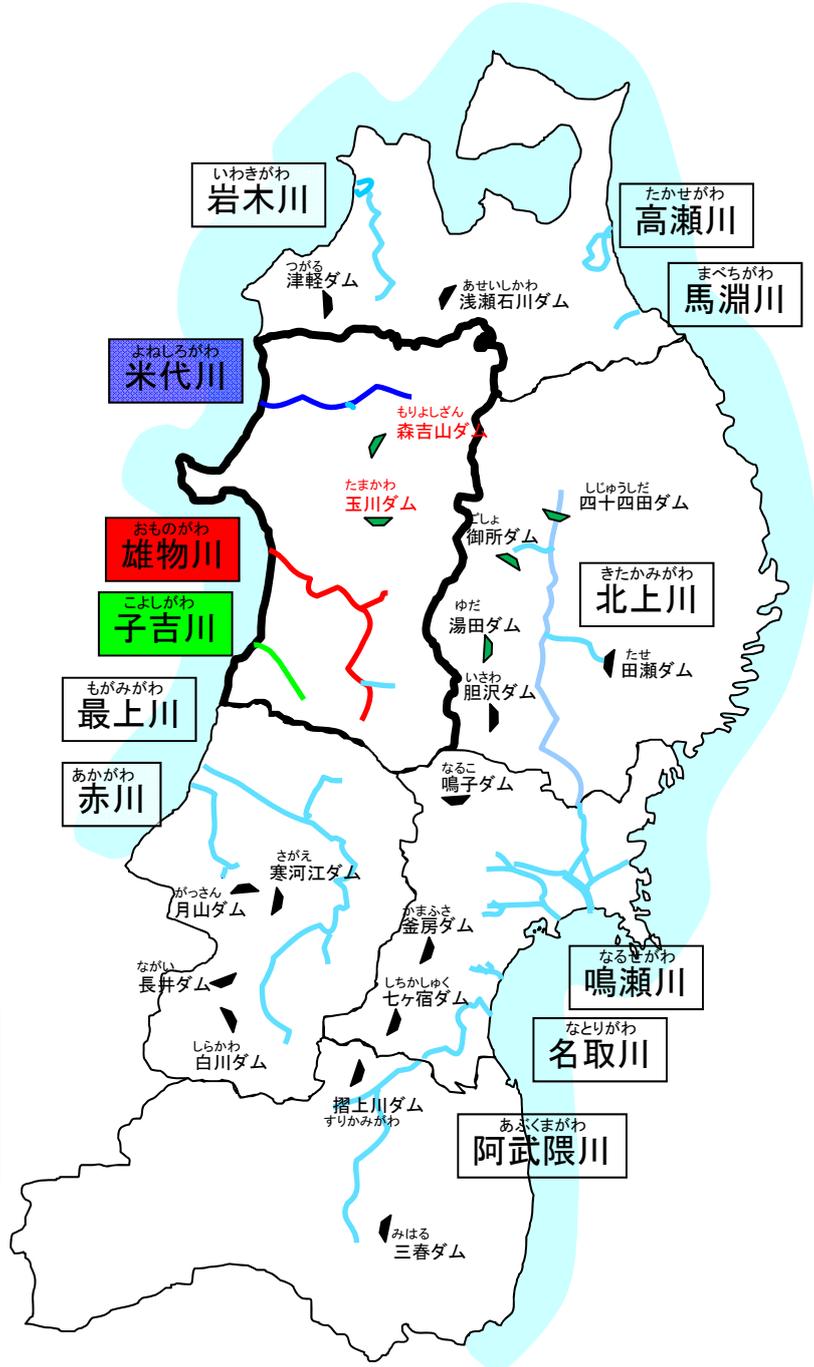
- レベル5(溢水) <1河川>
おものがわ
・雄物川
- レベル3(避難判断水位 超過) <1河川>
こよしがわ
・子吉川
- レベル2(氾濫注意水位 超過) <1河川>
よねしろがわ
・米代川

- 雄物川 溢水(計8地区)
 - ・左手子地区(秋田市)
 - ・中村・芦沢地区(大仙市)
 - ・寺館大巻地区(大仙市) ほか5地区

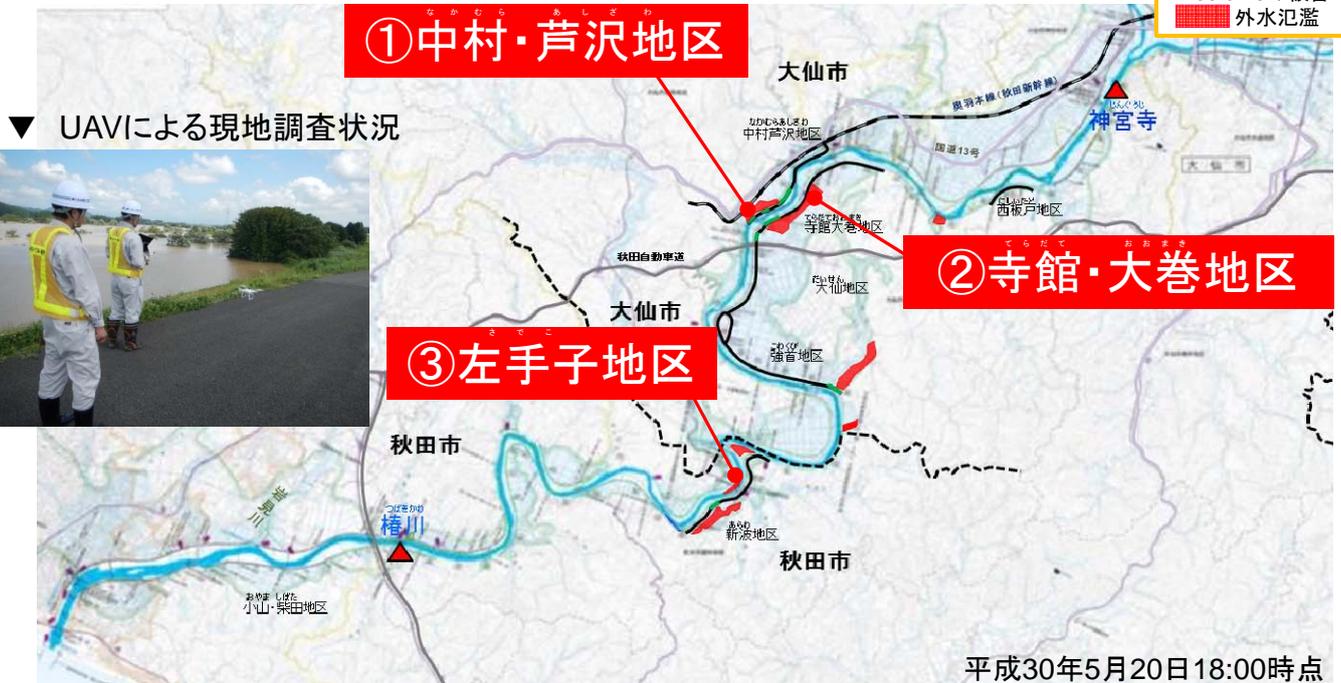
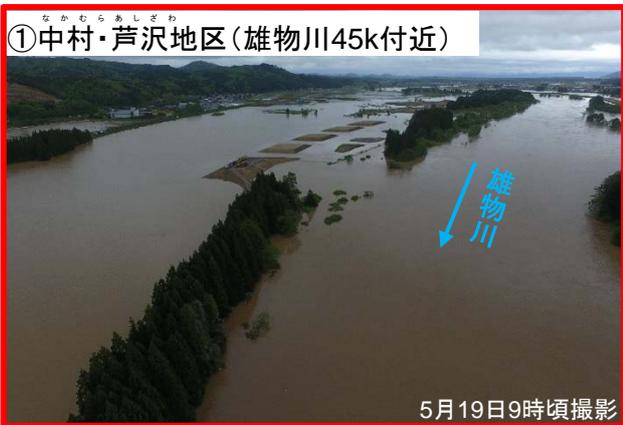
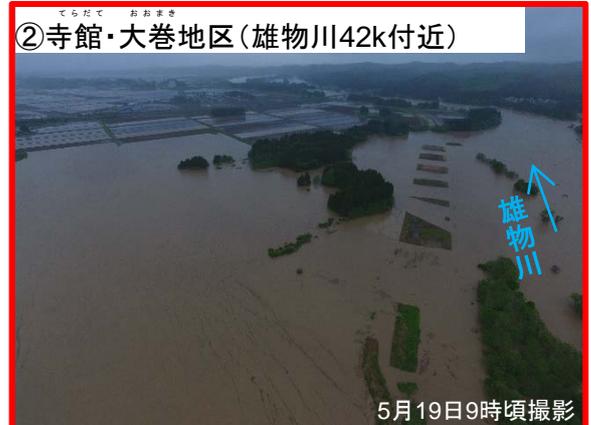
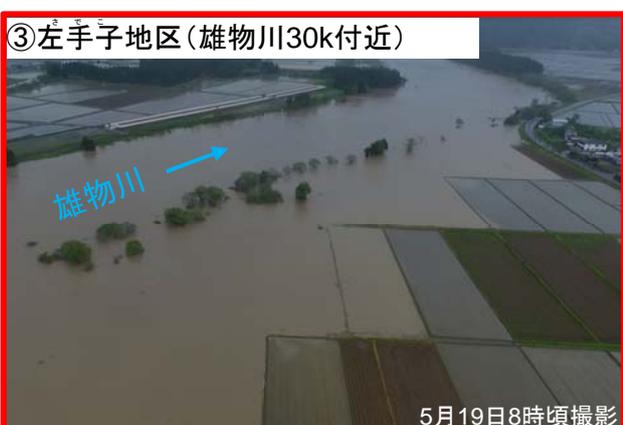
平成30年5月18日出水(前線)における おものがわ 雄物川沿川の主な浸水状況

外水氾濫

秋田市	0.82km ² (外水0.82km ²)
大仙市	1.99km ² (外水1.99km ²)
合計	2.81km ²

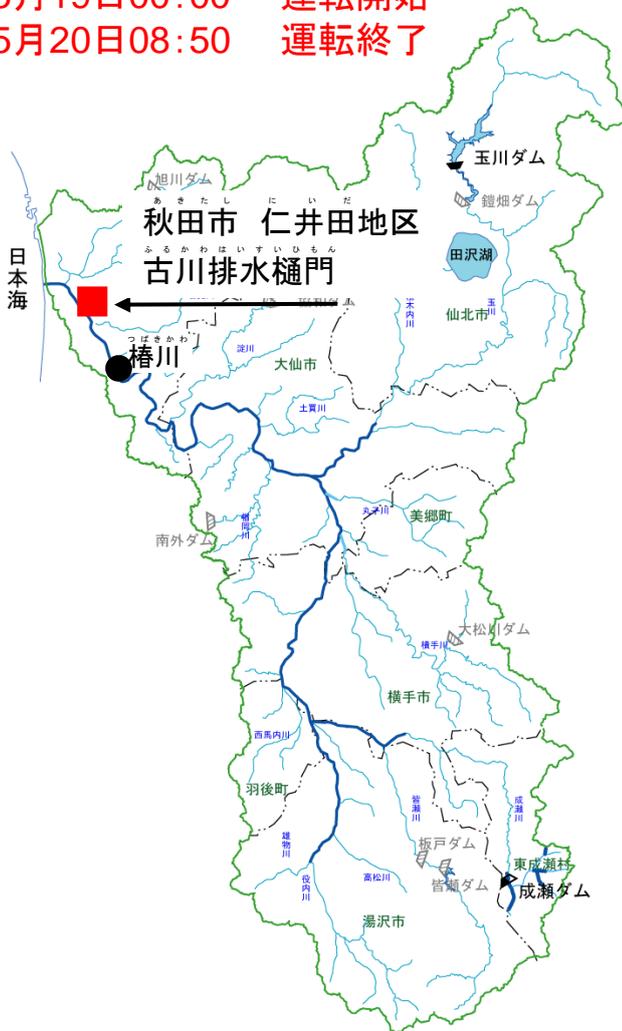
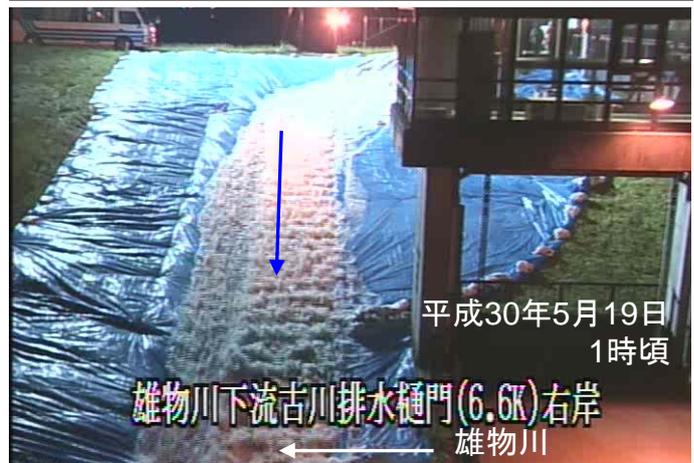
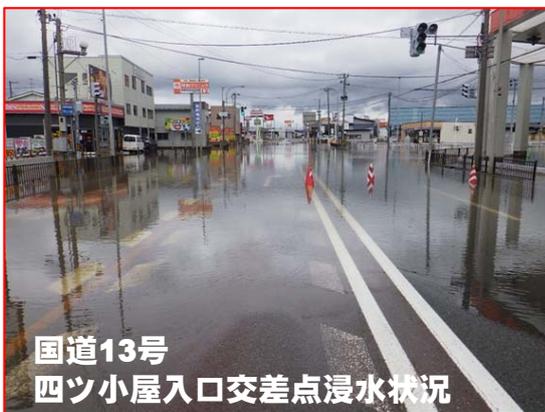
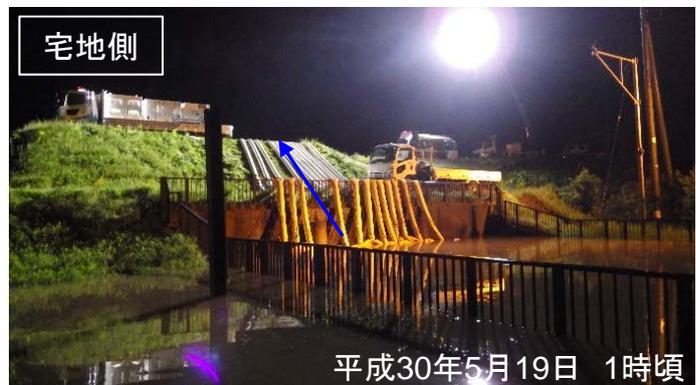
災害対策機械(排水ポンプ車等)の支援(秋田市)

あきたしにいだ ふるかわけいすいひもん
【秋田市仁井田地区(古川排水樋門)】
●排水ポンプ車の稼働(約33時間)により、
約60,000m³の内水を排除しました。
(25mプール約165杯分に相当)
●平成29年7月洪水では内水の影響により、国道13号の交通が途絶しました。
今回、排水が行われたことにより、**国道13号交通の途絶発生防止の効果**があったと想定されます。

平成29年7月洪水における浸水状況
(浸水により約31時間通行止め)

内水(宅地側にたまった水)を雄物川へ排水

⇒ **今回洪水では、浸水被害なし**
