第3回 雄物川河川環境検討会

5. 雄物川自然再生計画の目標・方針の設定、整備の内容

平成26年11月26日

国土交通省 湯沢河川国道事務所

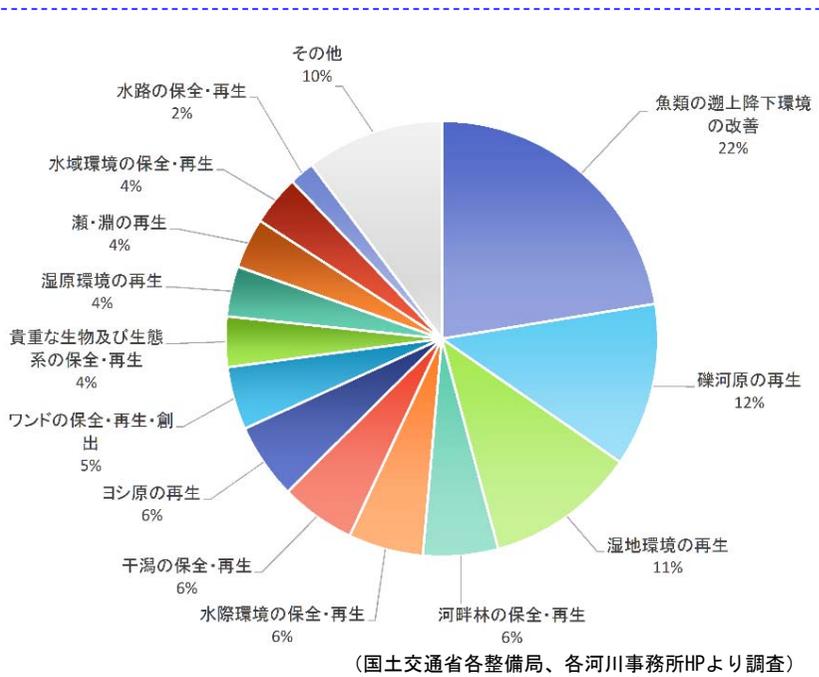
図 全国の自然再生事業の目標の割合

- ・自然再生計画とは、自然再生事業を行うにあたっての具体的な目標、方法、モニタリング等を定めたもの。
- ・国土交通省の取り組みによる自然再生事業は、平成26年9月現在79箇所を実施。
- ・事業の目標は多岐に渡っているが、特に「魚類の遡上降下環境の改善」「礫河原の再生」「湿地環境の再生」の3つが全体の5割弱を占めている。

※事業箇所数・・・79

目標数・・・・・・ 107 (箇所ごとに複数の目標設定がなされている)

※水際環境と水域環境の区分: 水際は水面と陸域が接するところから陸域側の部分で、水域は水面側の部分。

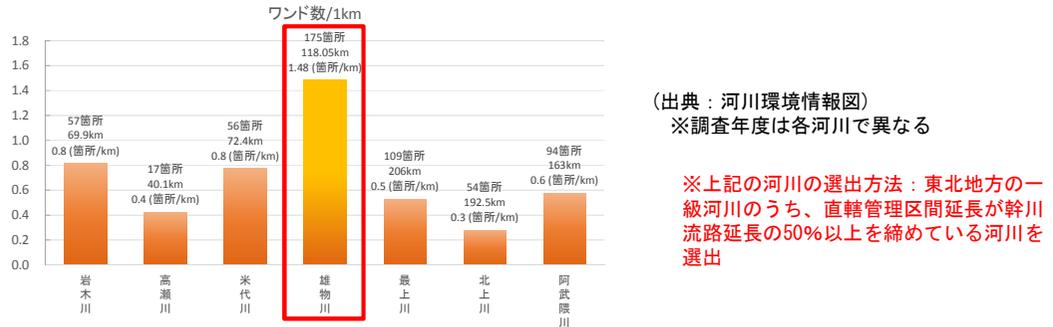
図 東北地方の主な一級河川(直轄管理区間のうち本川のみ)におけるワンド・たまりの数(1km当たり)

- ・雄物川は、東北地方の一級河川の中でワンド・たまりの数が最も多く、多様な環境が形成されている。
- ・雄物川本川のワンド・たまりは、中流部②より上流に多く存在し近年増加傾向。特に中流部②、上流部での増加が顕著であり、河口部・下流部、中流部①の変動は小さい。支川のワンド・たまりも概ね増加傾向。
- ・ただし、雄物川本川では、全175箇所のうち70箇所(約40%)がH14から安定的に存在しているが、面積が減少しているものが約59%、比高差(本川河床高とワンド・たまりの河床高の差=水位低下の原因)が拡大しているものが約53%、面積減少、比高差拡大の両方もしくはいずれかが生じているものが約27%となっており、多くのワンド・たまりが劣化傾向にある。

(出典：河川環境情報図)
※調査年度は各河川で異なる
※上記の河川の選出方法：東北地方の一級河川のうち、直轄管理区間延長が幹川流路延長の50%以上を締めている河川を選出

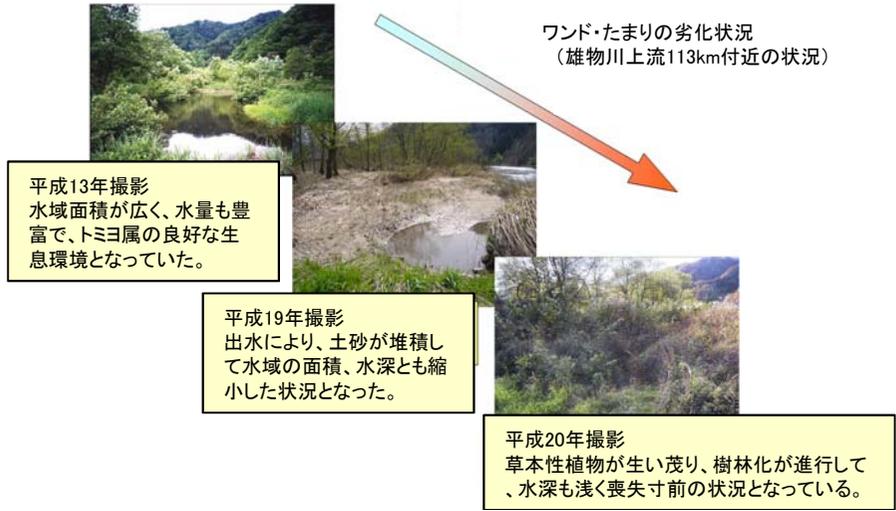
安定ワンドにおける劣化ワンドの状況(本川)

①安定ワンド・たまり	70箇所	
②面積減少ワンド・たまり	41箇所 (58.6%)	②/①
③比高差拡大ワンド・たまり	37箇所 (52.9%)	③/①
④面積減少&比高差拡大	19箇所 (27.1%)	④/①
⑤劣化ワンド・たまり合計	59箇所 (84.3%)	(②+③-④)/①

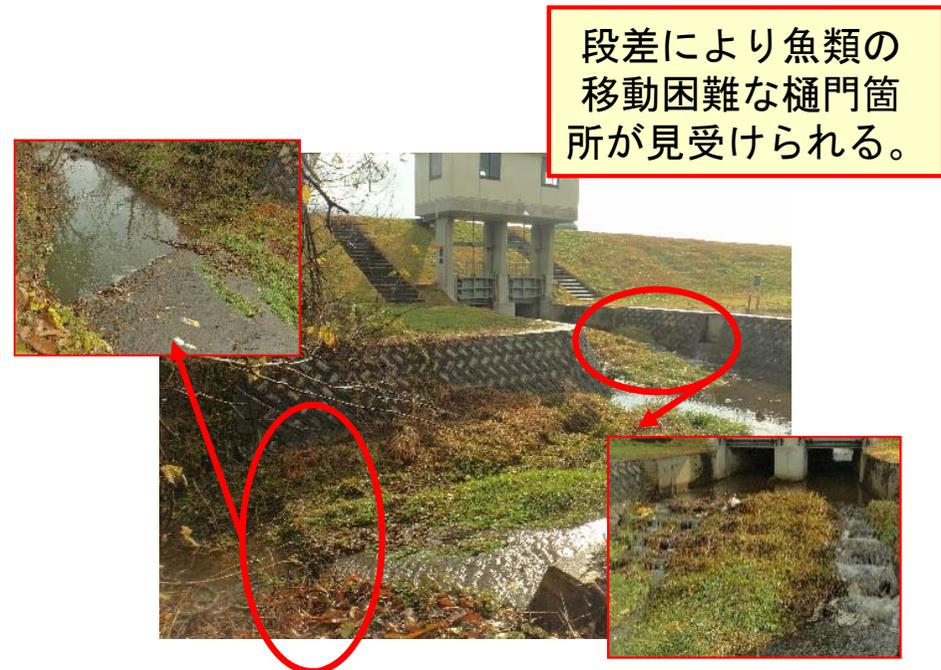
図 魚類の移動が困難となっている樋門吐口

- ・雄物川流域では、かつては河川と農業用排水路、水田との連続性が確保され、河川に生息する魚類等の成育・繁殖、出水時の避難の場として水田等が重要な役割を果たしていた。
- ・特に、雄物川固有魚種のトミヨ属などは流域の水田や水路に生息し、川との往来の中で生息していた。
- ・しかしながら、河川改修に伴う堤防整備等により、排水樋管と河川(低水路)との落差が大きく、堤内側と堤外側の魚類の移動が困難となっている。

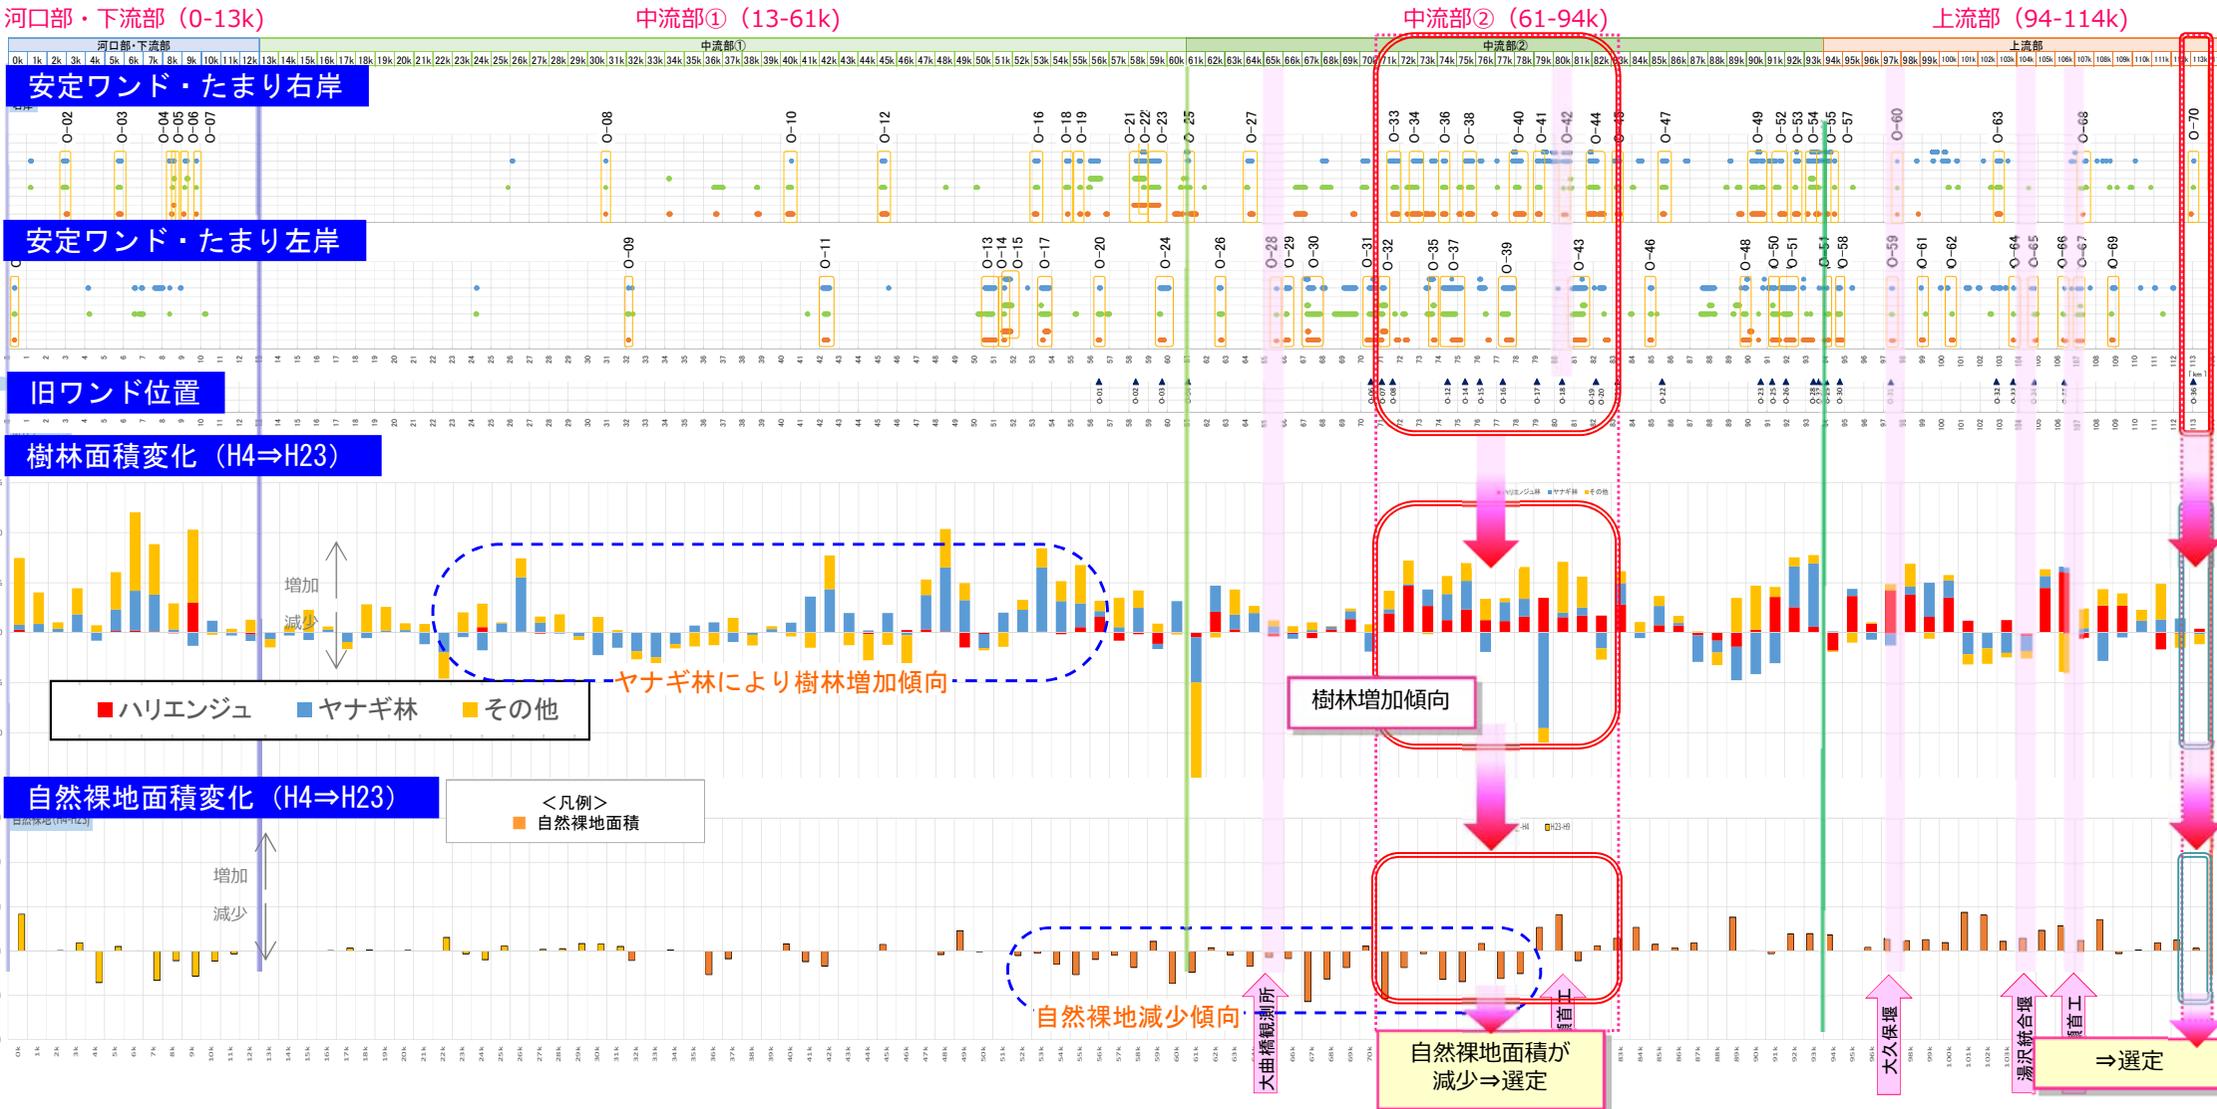
- ・課題ワンド・たまりのある箇所から、対策区間を選定。
- ・対象区間は、課題ワンド・たまりを含む一連の区間で設定。

<凡例>
● H23
● H18
● H14

対策区間 : 71~82k

対策区間 : 113k

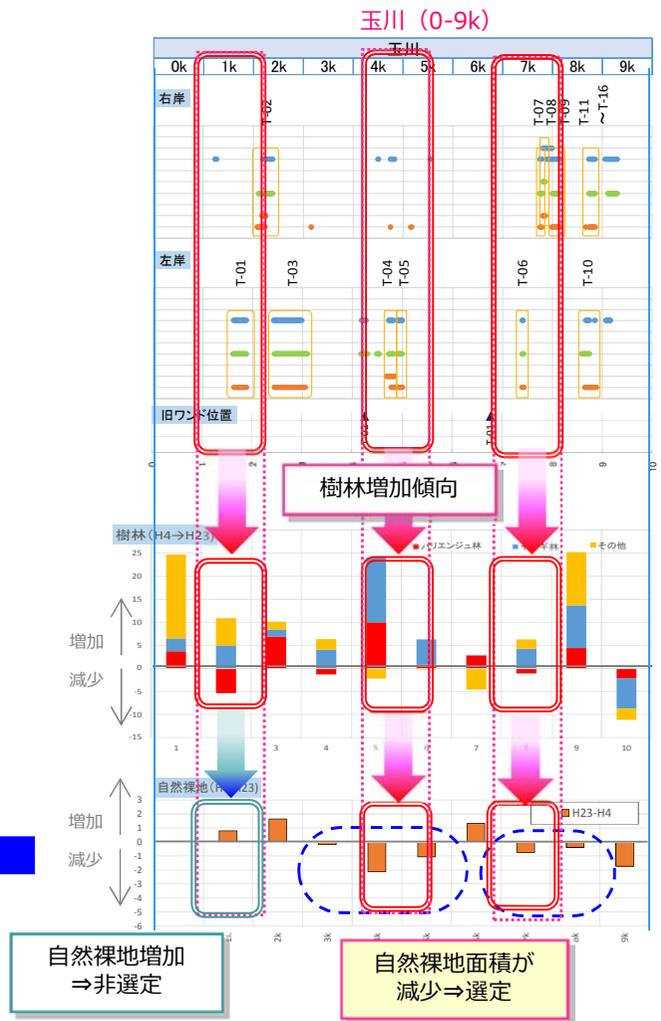
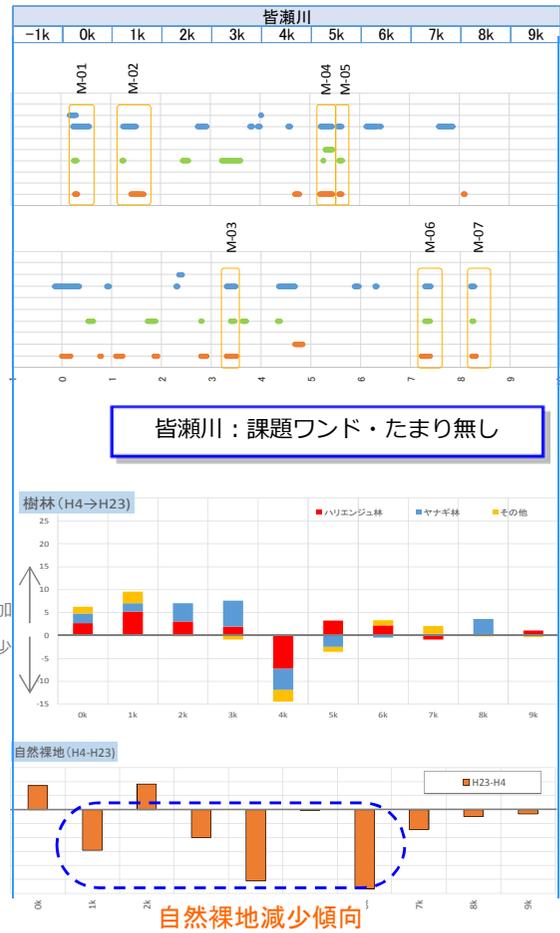
皆瀬川 (0-9k)

- ・課題ワンド・たまりのある箇所から、対策区間を選定。
- ・対象区間は、課題ワンド・たまりを含む一連の区間で設定

対策区間：4～5k 対策区間：7k

● H23
● H18
● H14

□ : 安定ワンド・たまり

■ ハリエンジュ ■ ヤナギ林 ■ その他

■ 自然裸地面積

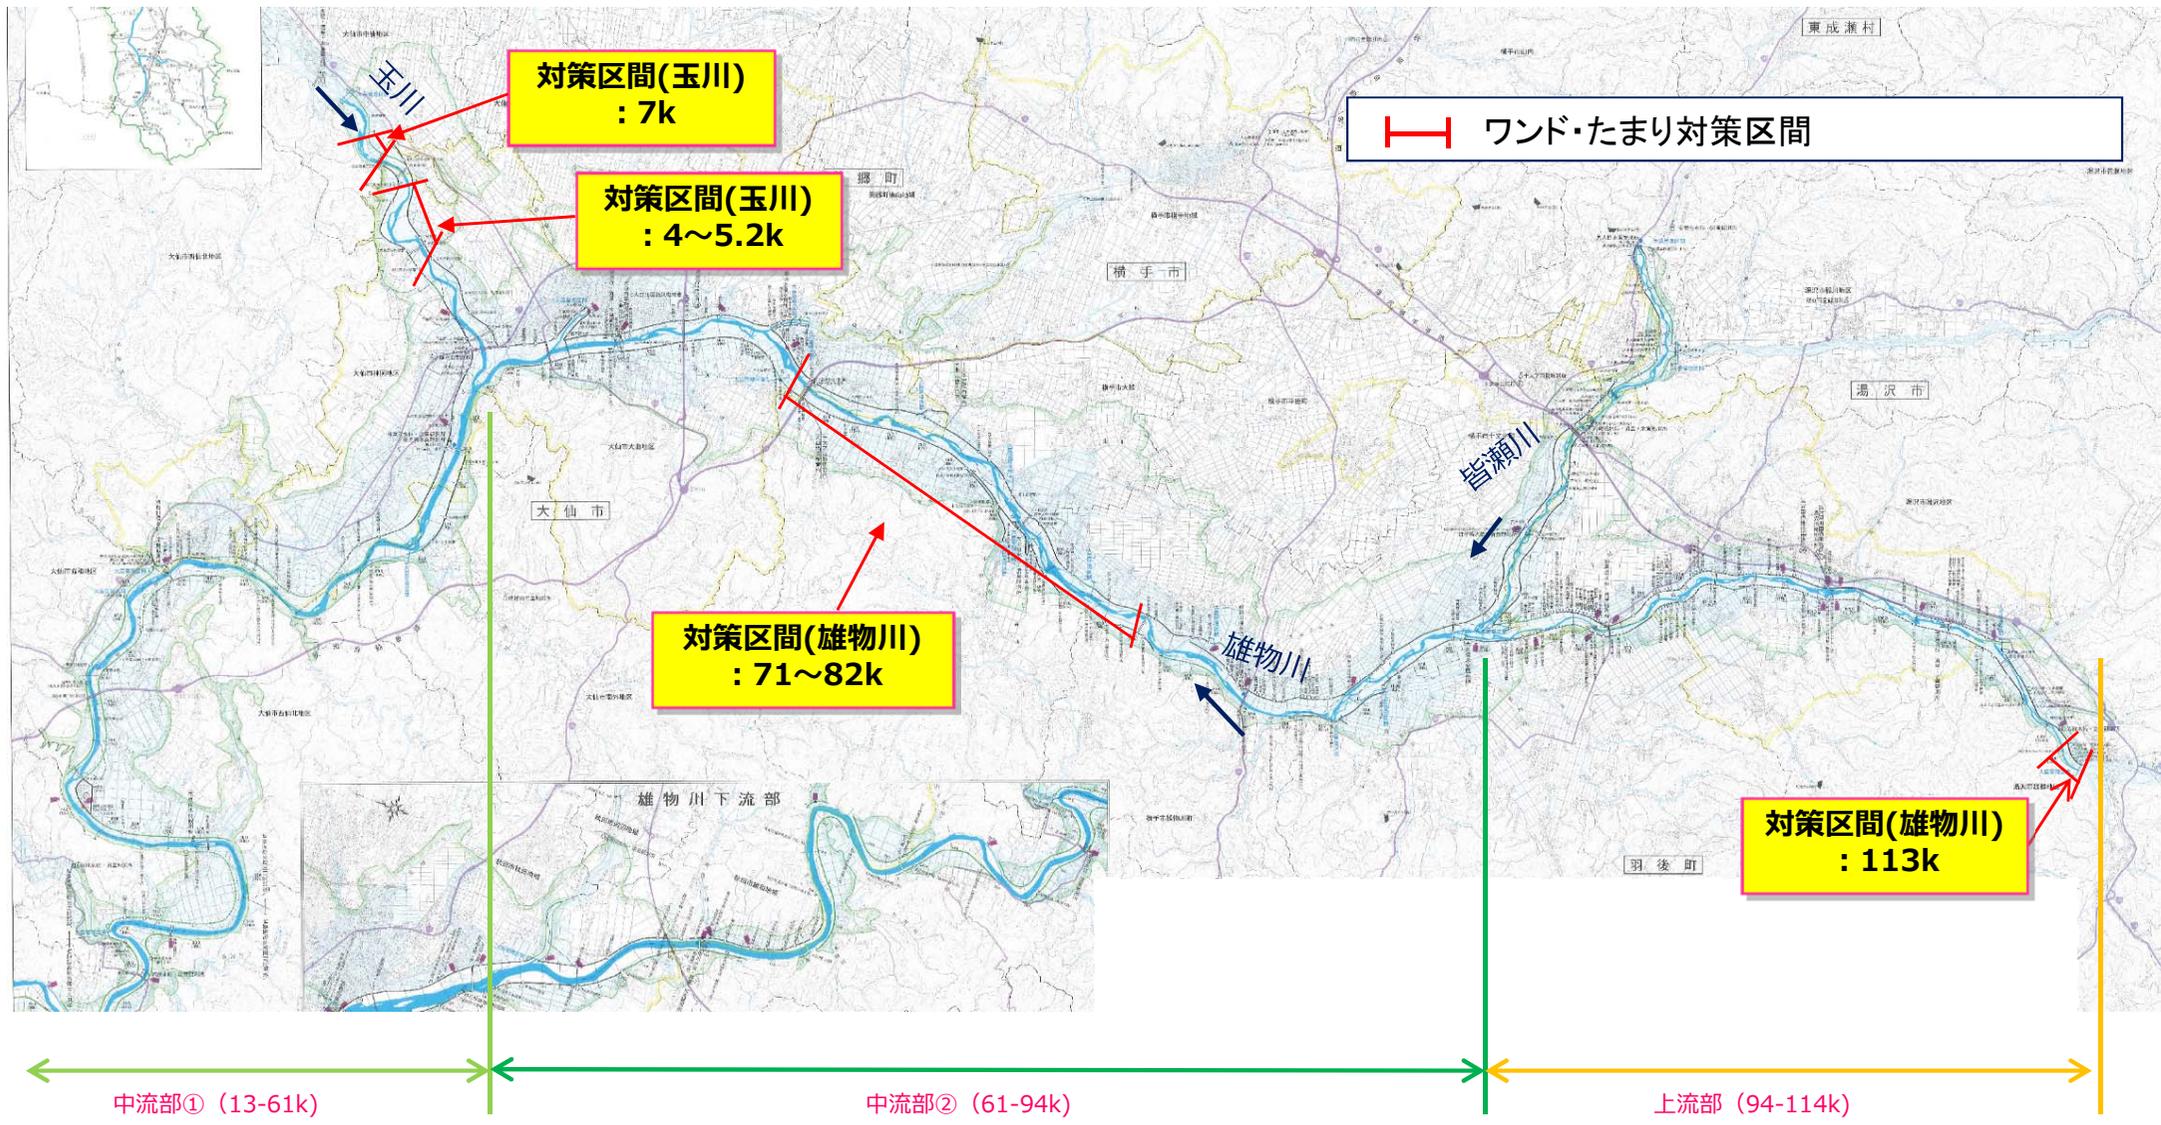
対策区間位置

・STEP1、STEP2、河川整備計画を踏まえて、下記の区間を対策区間として選定し、整備方針を検討する。

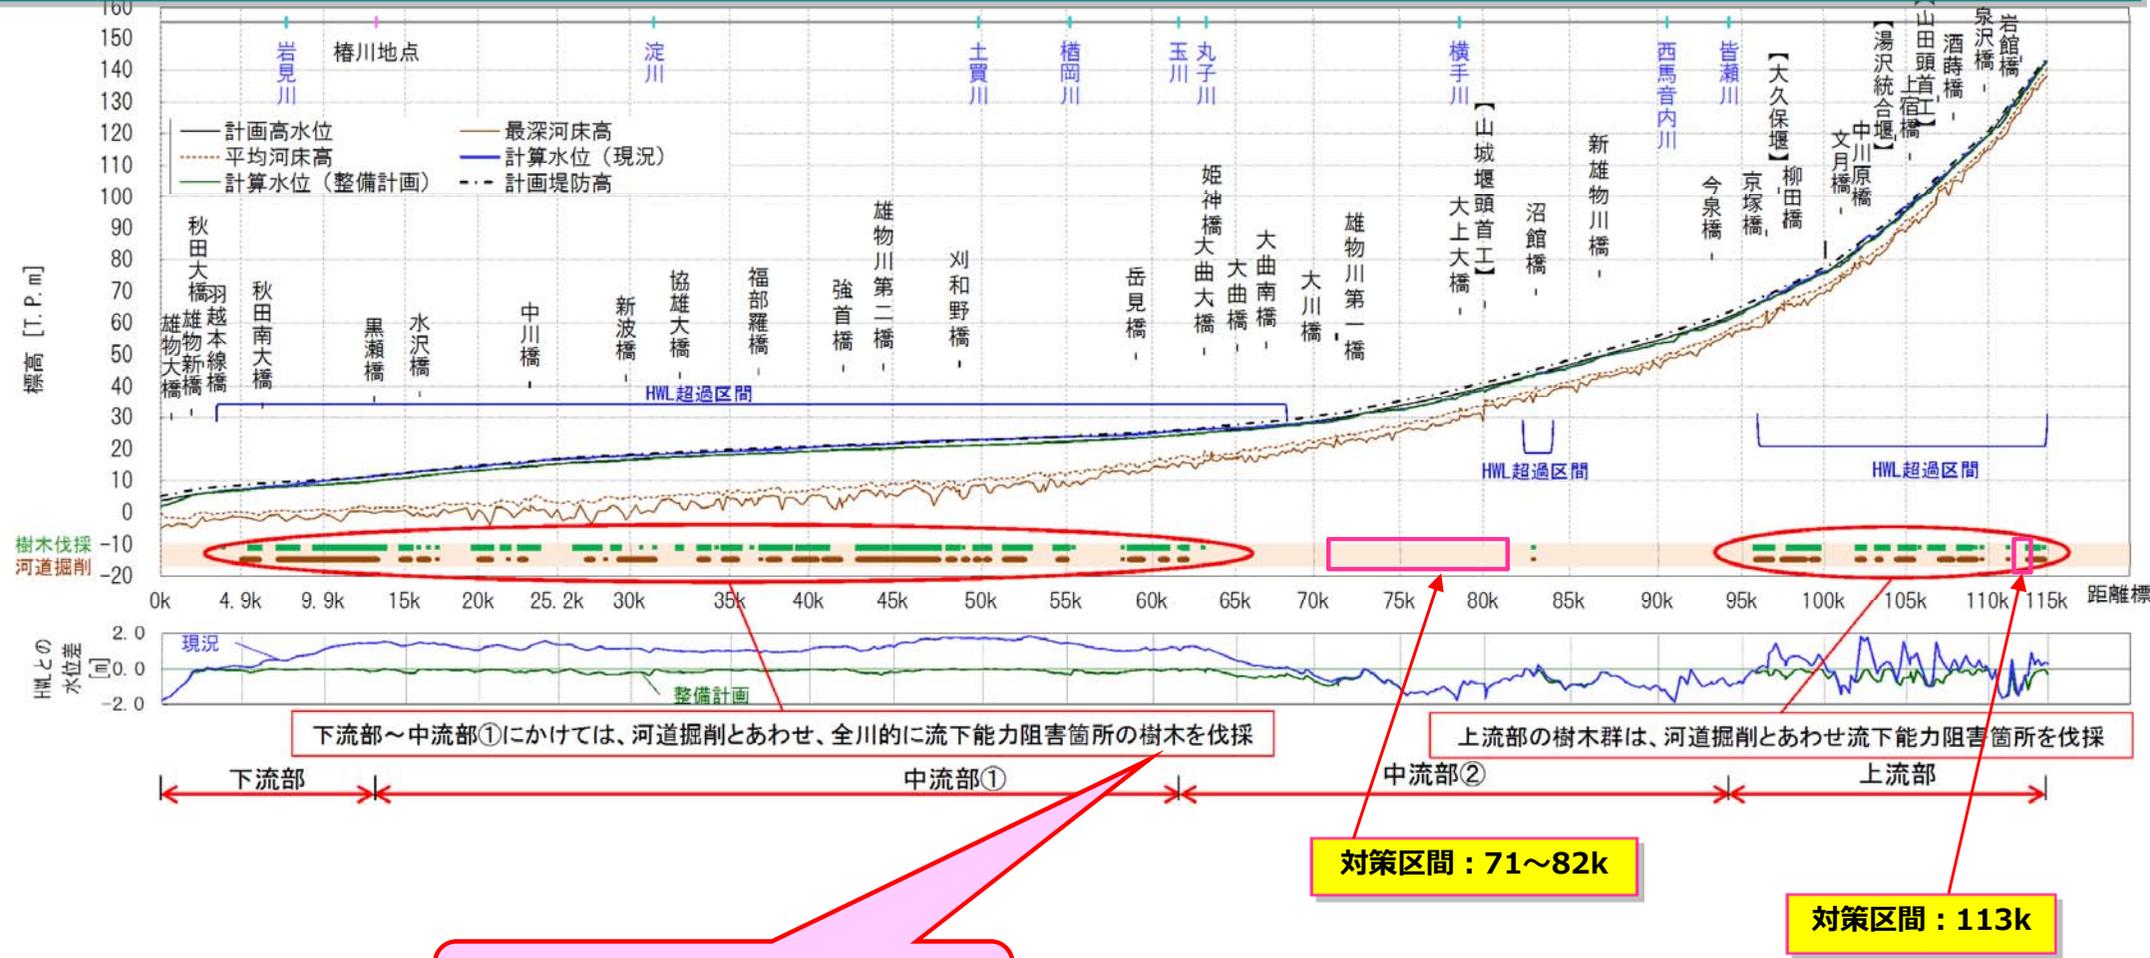
河川整備計画の樹木伐採、河道掘削範囲

- ・河川整備計画においても、河川環境の現状と課題を踏まえ、環境に配慮した事業が実施される予定。
- ・河川整備計画での河川改修の対象範囲は、概ね河口から玉川合流点、皆瀬川合流点から管理区間上流端である。
- ・113k(O-62)は、河川整備計画において河川改修が行われる地点であるが、本川で唯一トミヨ属雄物型が確認されている地点で、近年ワンド・たまりの劣化が著しく、早急に対策を行う必要があると判断し選定。

※玉川では河川整備計画による樹木伐採等の計画は無い。

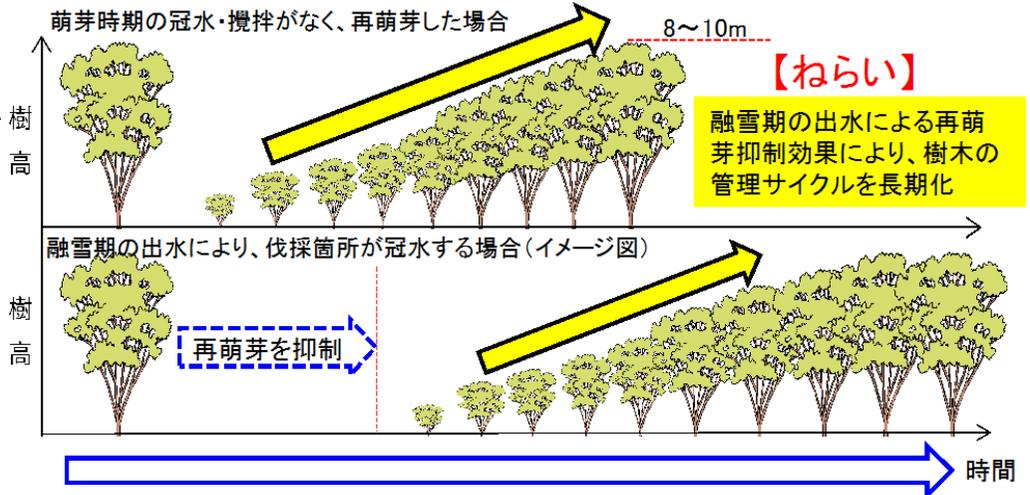
河道掘削での冠水・攪拌頻度増大による樹林化抑制対策

◆ 萌芽時期の冠水・攪拌により、樹林化を抑制

種子散布期に裸地面が冠水していればヤナギ類の種子は着床できない。

裸地面で発芽しても、稚樹の内に出水等による攪乱の力で砂州の砂礫等と共に根ごと流出させれば、ヤナギ類の生育を抑制できる

雄物川では融雪期の出水により、掘削個所の冠水及び攪乱により樹林化の抑制効果が期待できる。
※ヤナギ類の萌芽時季: 3月～4月

- ・雄物川水系の地域特性を活かし、融雪出水の冠水・攪拌による再萌芽の抑制効果を踏まえた河道掘削により樹木管理サイクルを長期化。
- ・公募伐採の活用やバイオマス燃料等への再利用(民間業者による樹木伐採)の推進により、維持管理費の縮減を図りつつ効率的・効果的な樹木管理を実施。
- ・固定砂州の掘削も同時に実施し、移動砂州を形成、ワンド・たまり周辺に氾濫原を創出。

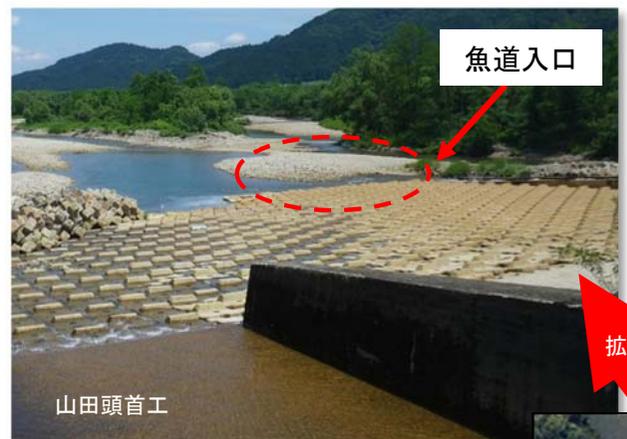
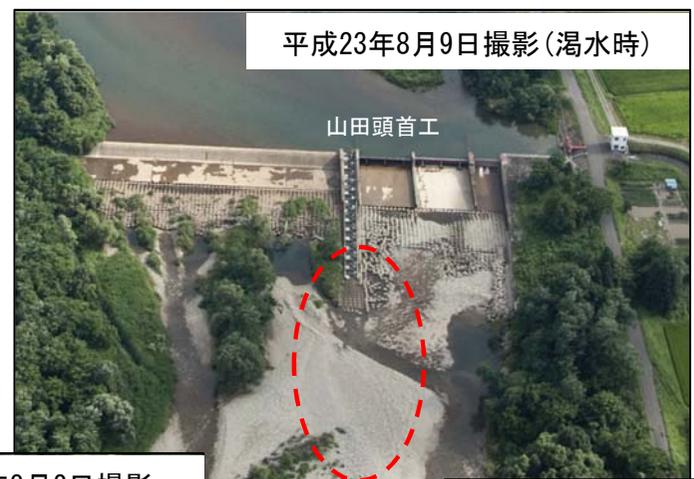
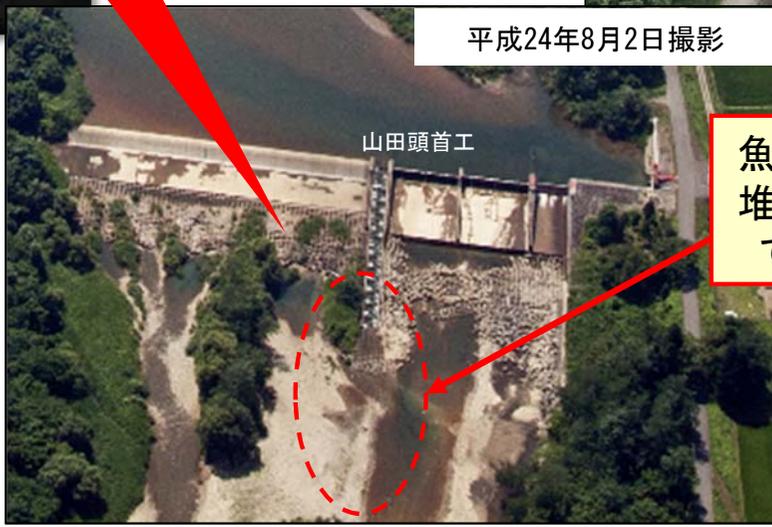
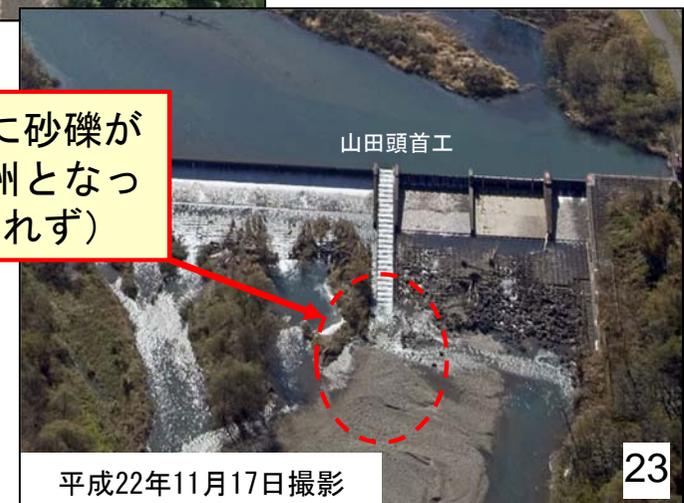
- ・下流側(湯沢統合堰)は魚道が改良されたが、**山田頭首工の所で魚が上れなくなっている**。魚道はあるが、**湧水期には水が流れなくなってしまう**。
- ・**山田頭首工の魚道は機能していないため、アユも普段は上流まで上ってこない**。増水時に少しの個体が上ってくる。
- ・**サケも山田頭首工あたりで止まっているようである**。

A large red arrow pointing from the ground-level view to the aerial view, indicating a magnified view of the fishway entrance.

魚道入口付近に砂礫が堆積(固定砂州となっており改善されず)

- ・河川横断工作物により魚類等の遡上・降下が阻害されている箇所については、川の連続性を確保する必要がある。
- ・今後、川の連続性の調査(魚道の機能評価)を行い、必要に応じて対策を検討する。
