# 雄物川自然再生計画書(案)

平成27年3月

国土交通省 東北地方整備局  
湯沢河川国道事務所

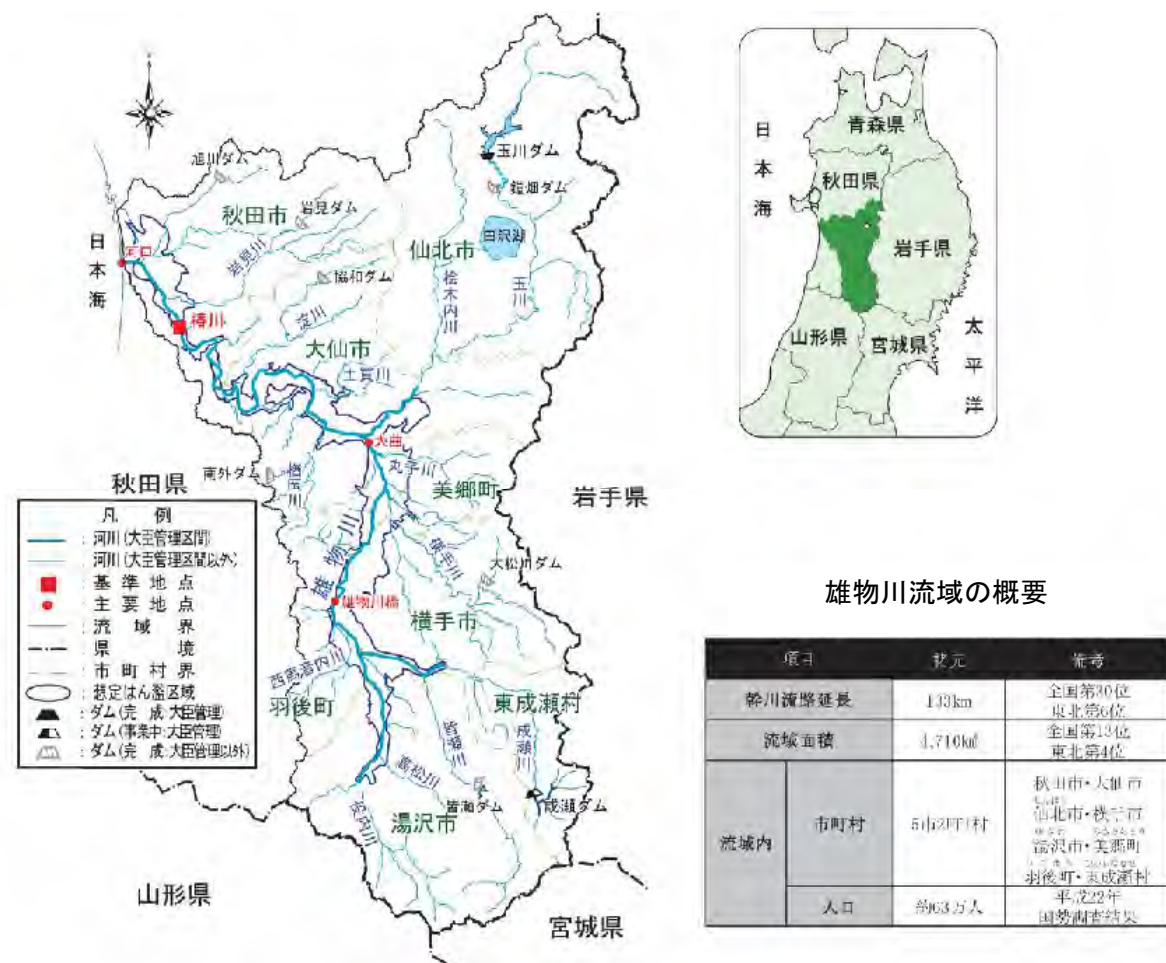
図 1.1.1 雄物川流域図

雄物川は、その源を秋田・山形県境の大仙山（標高 920m）に発し、奥羽山脈から発する皆瀬川、横手川等の支川を合わせながら横手盆地を北上し、玉川を合流した後、進路を北西に変え、秋田市新屋で旧雄物川を分派し、本川は放水路を経て日本海に注ぎ、旧雄物川は秋田港を経て日本海に注ぐ、幹川流路延長 133km、流域面積 4,710km<sup>2</sup>の一級河川である。

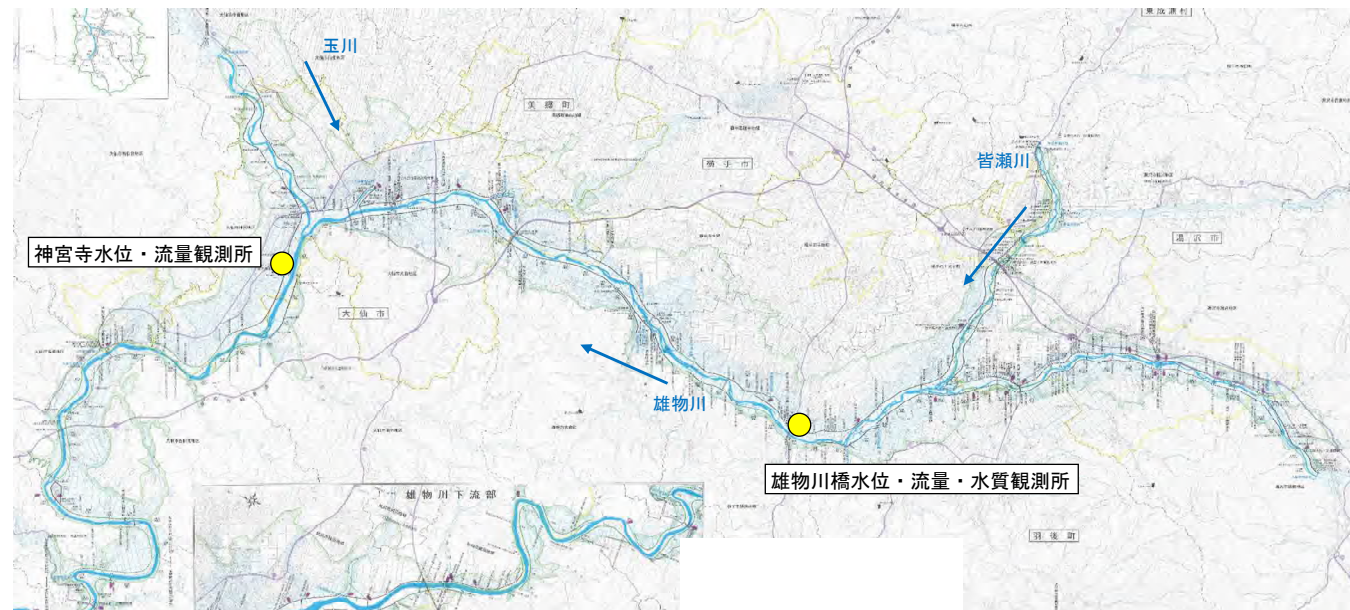
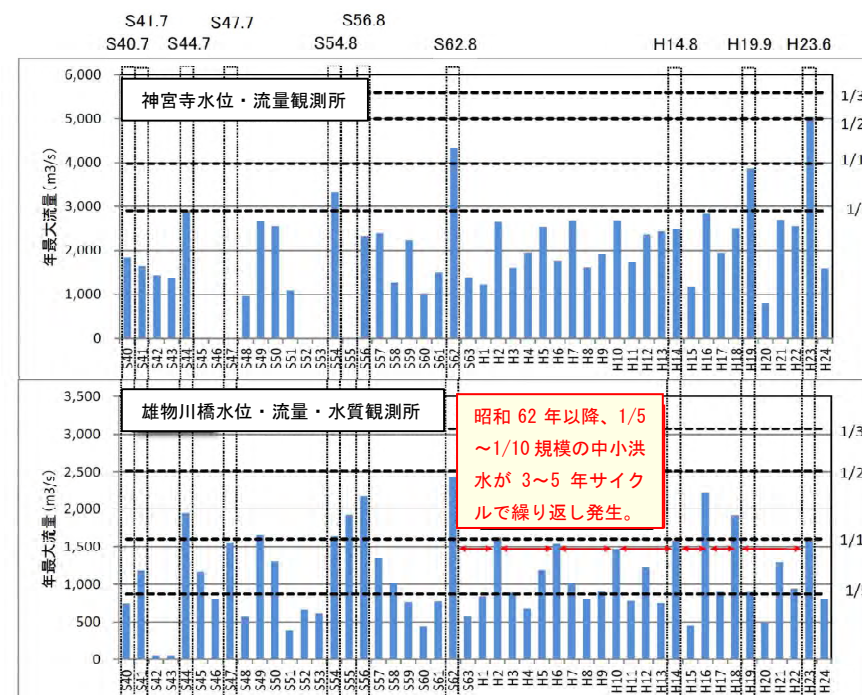
図 1.7.1 年最大流量の経年変化(神宮寺、雄物川橋)

年最大流量を見ると、雄物川橋水位・流量・水質観測所において昭和 62 年以降、1/5～1/10 規模の中小規模の洪水が、およそ 3～5 年サイクルで繰り返し発生している。

ただし、支川玉川合流点下流の神宮寺水位・流量観測所では、昭和 62 年以降 1/5 規模以上の洪水は 3 度しか発生しておらず、洪水のインパクトは小さくなっている傾向がみられる。これは平成 2 年に完成した玉川ダムにより、洪水調節が行われた事による要因が大きいと考えられる。

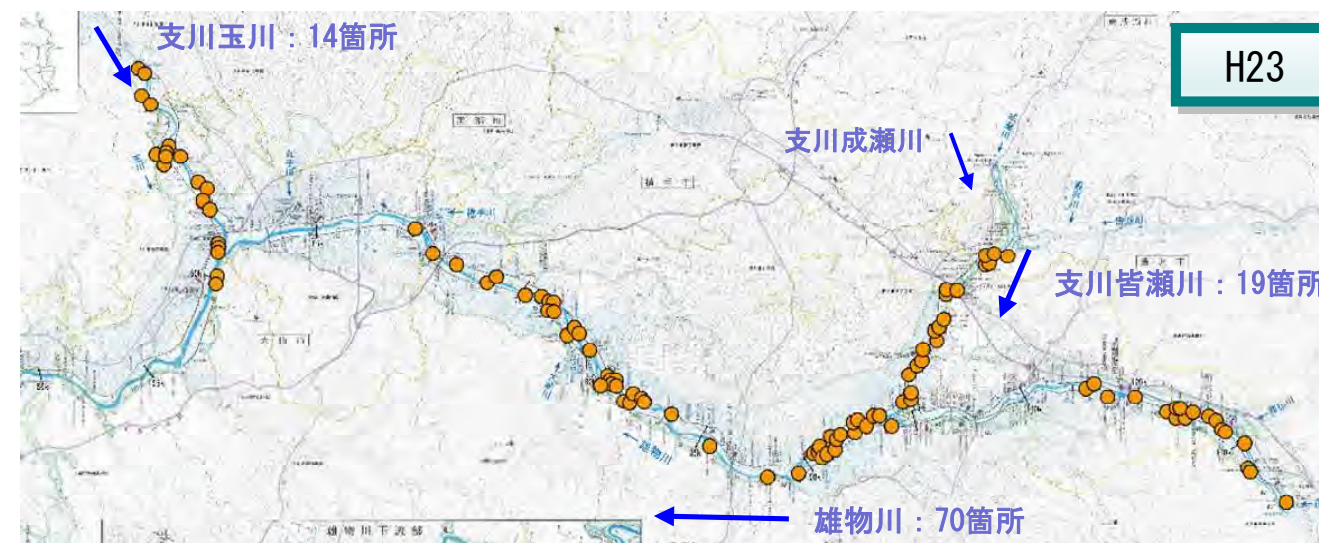
雄物川では、平成 23 年の河川水辺の国勢調査(国土交通省)によると、多くの湧水が確認されている。確認箇所は、雄物川の玉川合流点より上流側及び支川玉川、支川皆瀬川となっており、湧水は雄物川上流域全域に分布しているといえる。

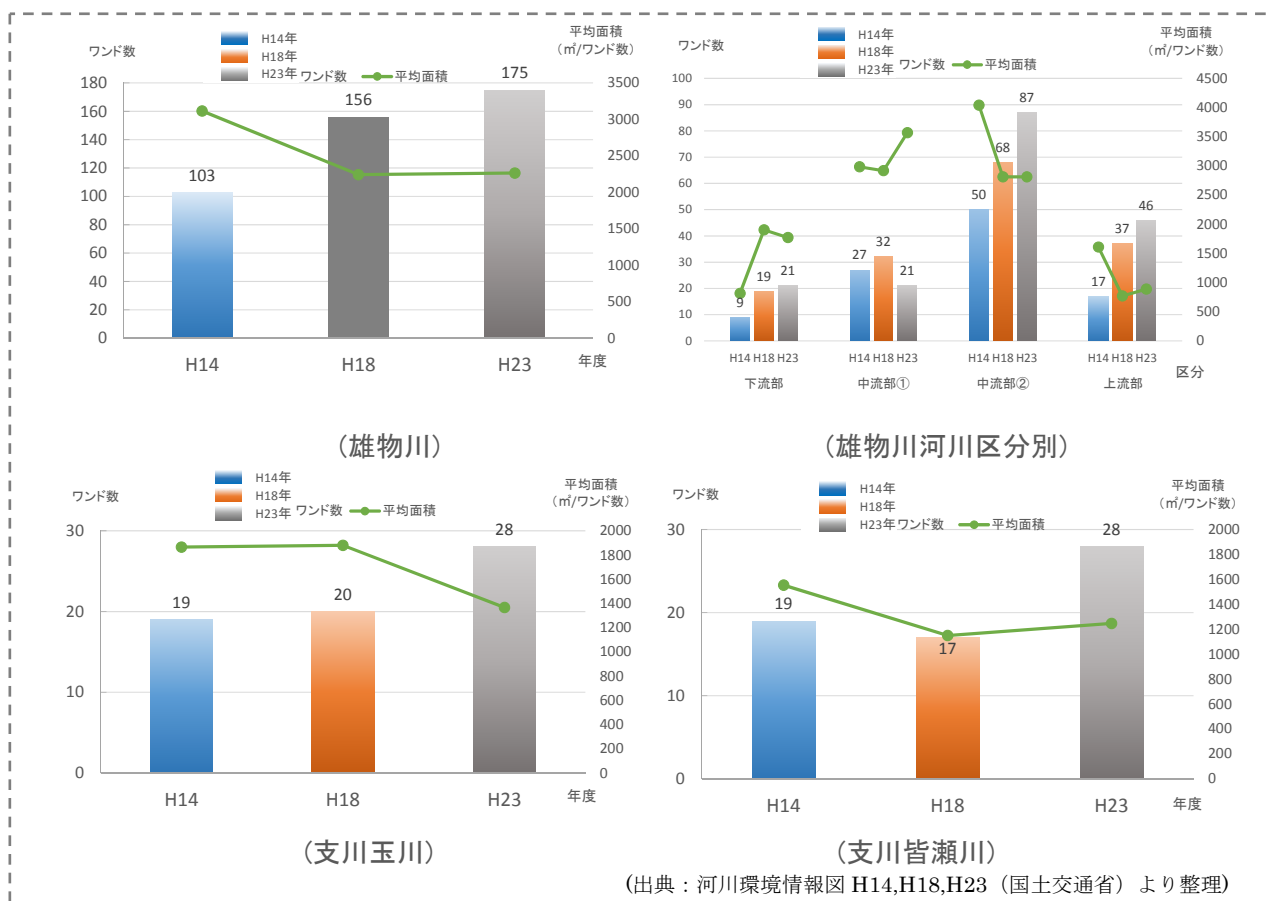
図 3.1.7 ワンド・たまり数の変遷

雄物川本川の本川・たまりの数は、平成14年から平成23年にかけて増加している。また、支川玉川、支川皆瀬川・成瀬川でも平成14年から平成18年ではほとんど変化がないが、平成23年にかけて増加している。航空写真でのワンド・たまり変化を見ると、洪水のインパクトによる砂州の移動が生じ、結果としてワンド・たまりは消失と再生を繰り返しているものと考えられる。

ただし、ワンド・たまりの数は増加傾向にあるものの、ワンド・たまり1箇所あたりの面積は平成14年から平成23年にかけて減少傾向にある。

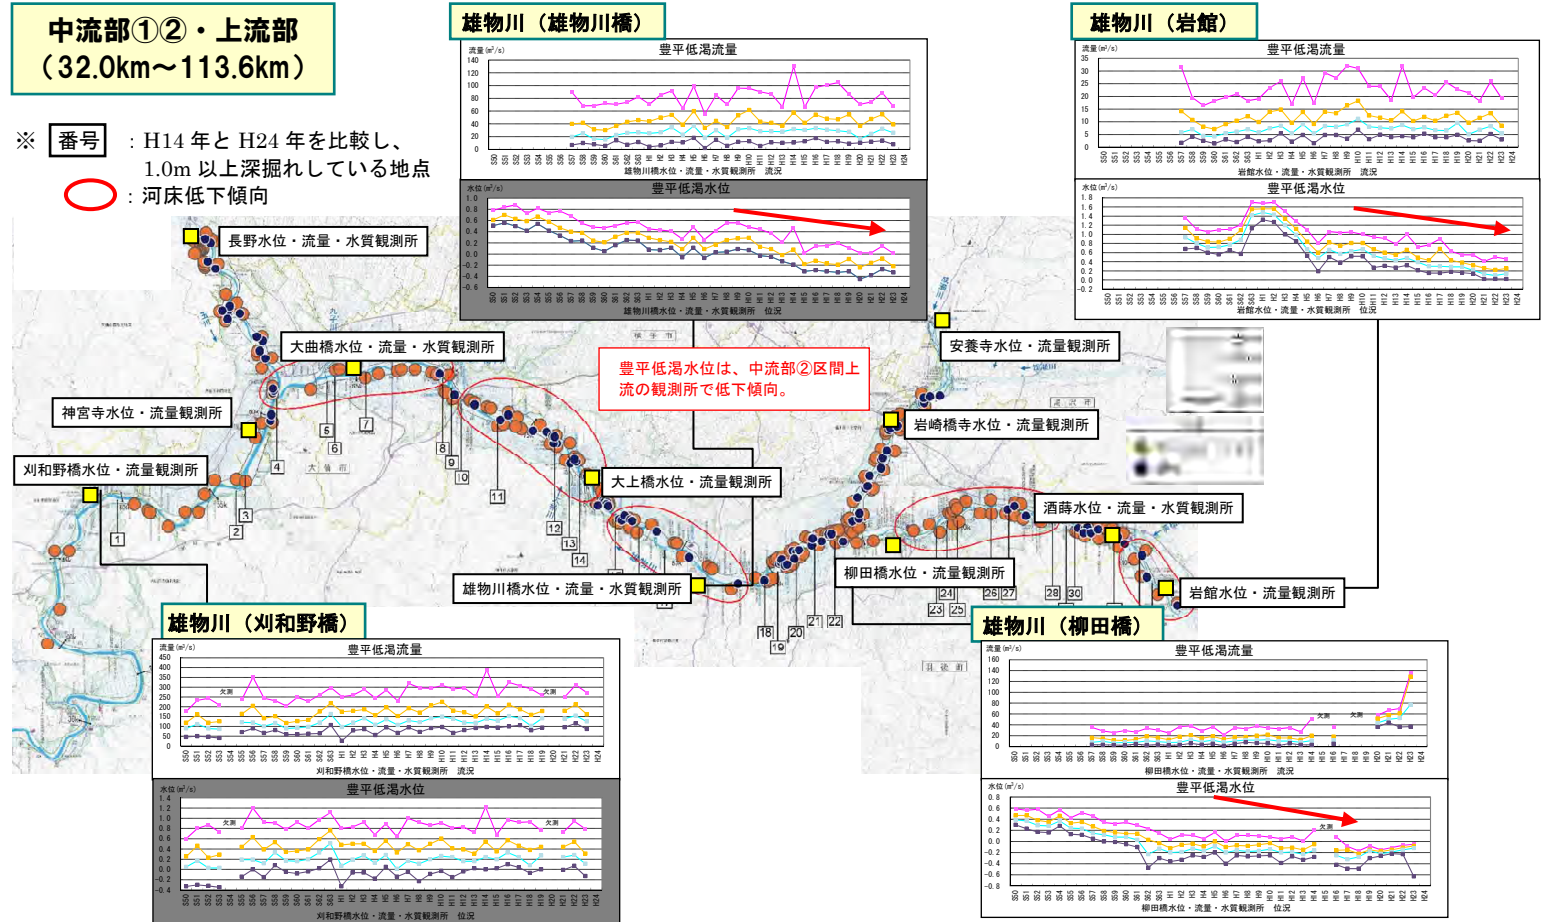
図 3.16 流況・位況の変化(雄物川上流域)

一方、中流部②、上流部においては、豊平低濁水流量に大きな経年変化は見られないが、豊平低濁水位は、中流部②区間上流の観測所で低下傾向にある。しかし、流量の変動はみられないことから、河床低下に伴う水位低下と想定される。この水位低下は、ワンド・たまりの水位低下にも繋がっていると考えられる。

※ 番号：H14年とH24年を比較し、1.0m以上深掘れしている地点  
○：河床低下傾向

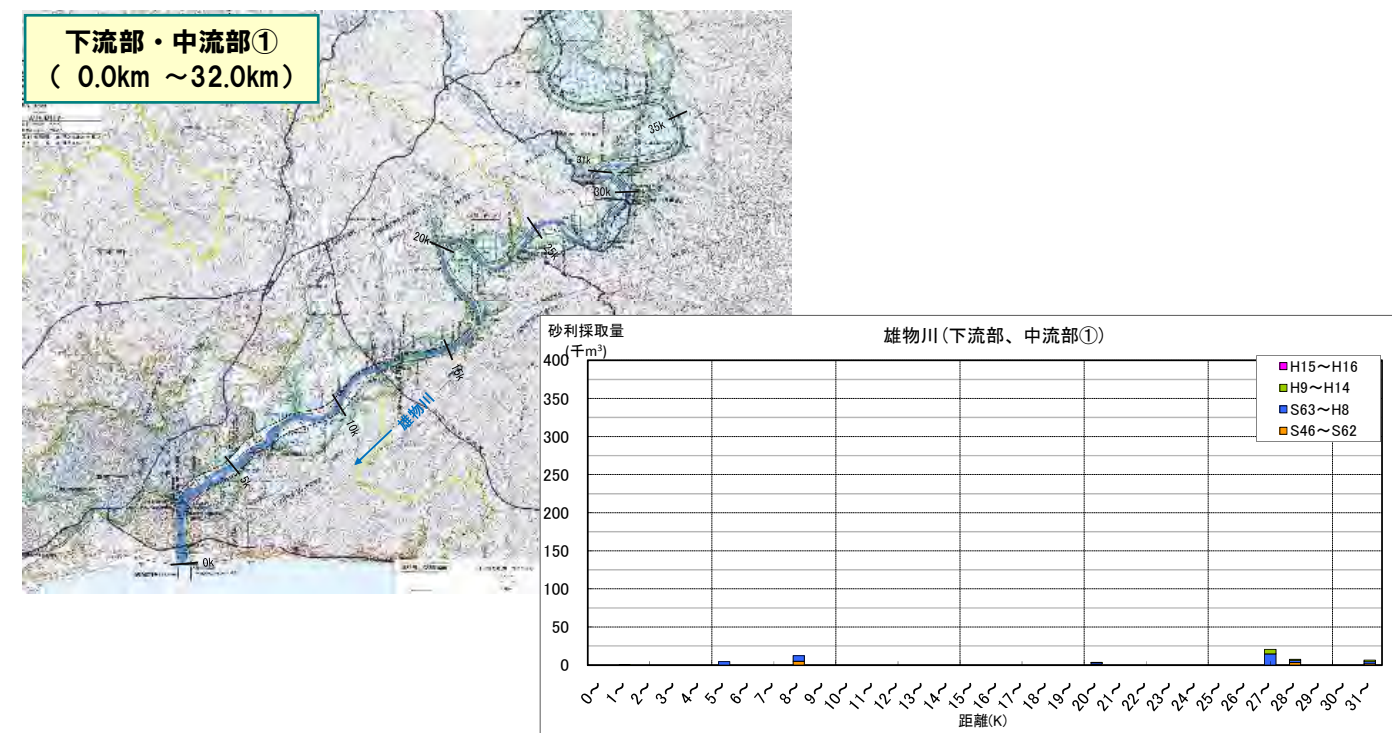
図 3.1.18 区間別砂利採取量(雄物川下流域)

区間ごとの採取状況を見てみると、雄物川本川の下流域(0～32k区間)では、砂利採取量は少ない。雄物川本川上流域(32k～113k区間)では、昭和62年ごろまでは50～60k付近、66～76k付近、平成8年ごろまでは98～100k付近で砂利採取が集中していた。

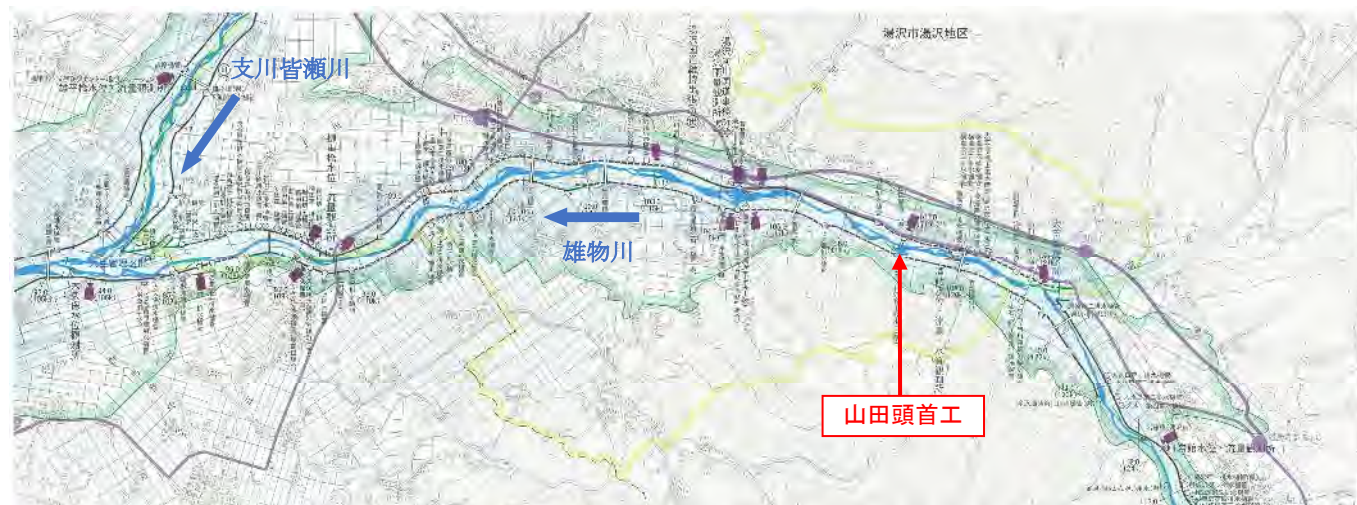
図 4.3.8 山田頭首工位置図

- ・下流側(湯沢統合堰)は魚道が改良されたが、山田頭首工の所で魚が上れなくなっている。魚道はあるが、**濁水期には水が流れなくなってしまう。**
- ・**山田頭首工の魚道は機能していないため、アユも普段は上流まで上ってこない。**増水時に少しの個体があってくる。
- ・**サケも山田頭首工あたりで止まっているようである。**

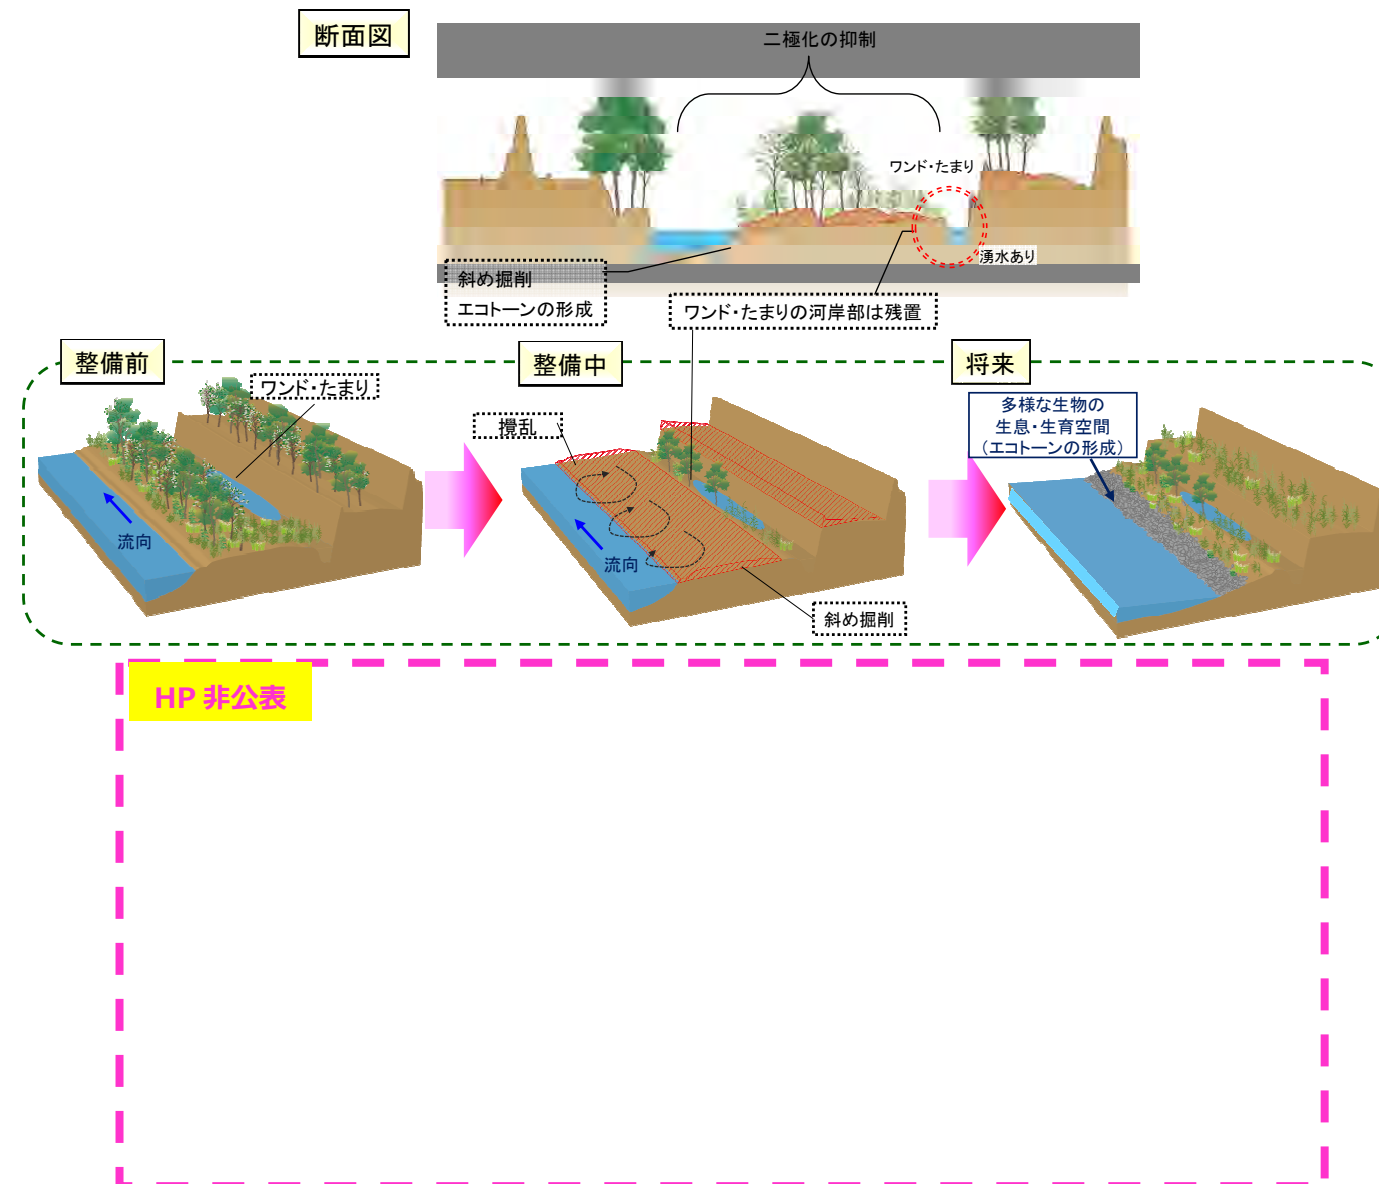
図 4.3.12 水際エコトーンの形成 再生イメージ

掘削は、滞筋側を斜めに掘削することで水際エコトーンを形成し多様な生物の生息・生育空間を創出する。

⇒川が動くことで、ワンド・たまりも適度な攪乱を受け水位低下が改善されることが期待される。

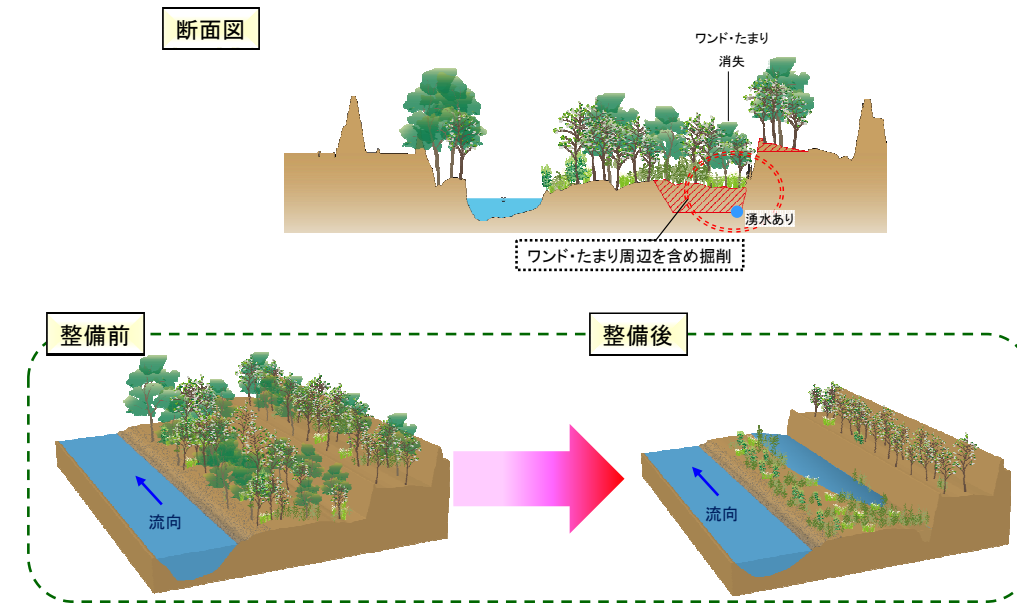
図 4.3.15 消失ワンド・たまりの再生 イメージ

そこで、ワンド・たまり周辺も含め掘削を行い再生する。

⇒湧水により安定したワンド・たまりの再生が期待される。
