# 平成29年7月22日梅雨前線の概要 雄物川上流 《7月28日時点》

# 平成29年7月出水・降雨の概要

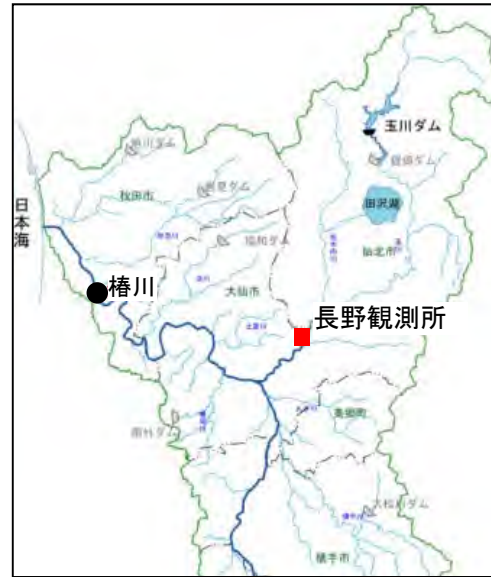
- ながの
- 長野観測所(大仙市長野)において、観測史上最高水位を記録した。
  - 降り続いた雨の影響により、8時間もの間、はん濫危険水位を超過した。
  - 23日5時50分にはん濫危険水位に到達。そこから更に上昇し、7時50分にピーク水位5.07mを観測(6時から7時の1時間で0.91m上昇)

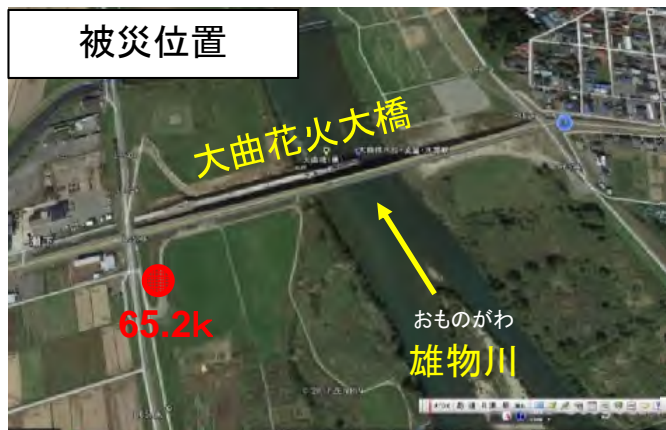
- ・7月22日16時頃の強い雨より、雄物川 河口から65.2kの左岸堤防に法崩れが発生。
- ・河川の水位が上昇していたこともあり、直ちに復旧作業に着手し、7月23日 6時50分に完了した。

**表法面すべり発生状況**

被災報告: 7月22日16:20

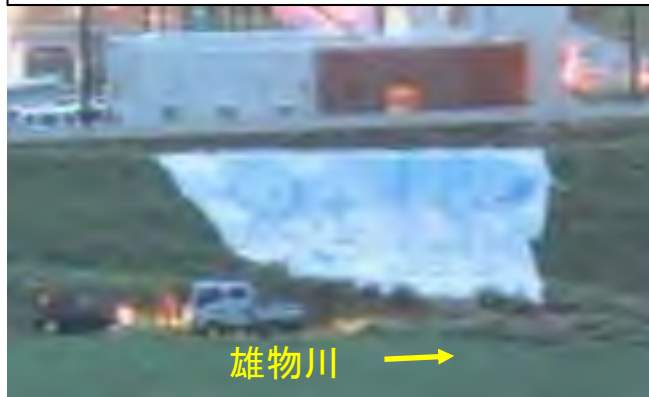
応急復旧着手: 7月22日17:30~  
設置完了: 7月22日19:20

**応急復旧(ブルーシート張り)完了**

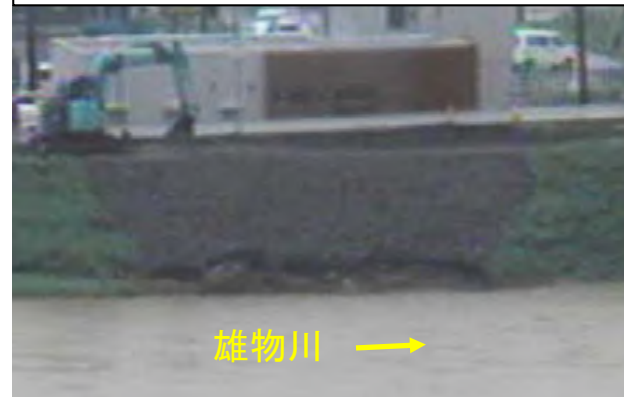
応急復旧完了: 7月23日6:50

**応急復旧(抑え砕石投入+袋詰め根固め工)完了**

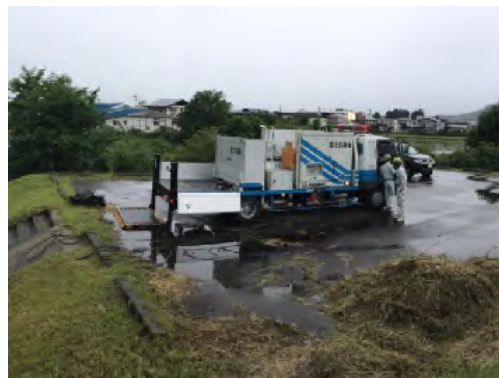
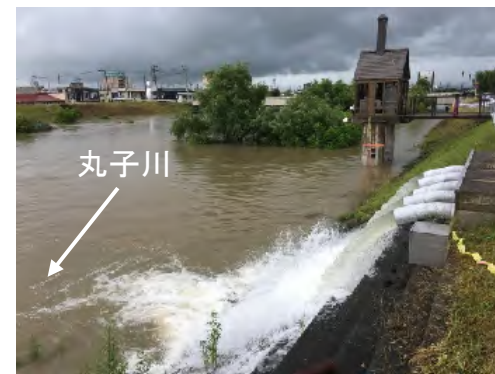
大曲浜町地区

内水(宅地側にたまった水)を  
丸子川へ排水

- 排水ポンプ車(30m<sup>3</sup>/min)  
約23時間稼働により、  
41,700m<sup>3</sup>の内水を排水。  
(25mプール約120杯分に相当)
- 仮に、排水が行われなかった  
場合、周辺の地区においては、  
約7haの浸水が発生したと想定。

7/22	23:30	排水開始
7/23	22:40	排水終了

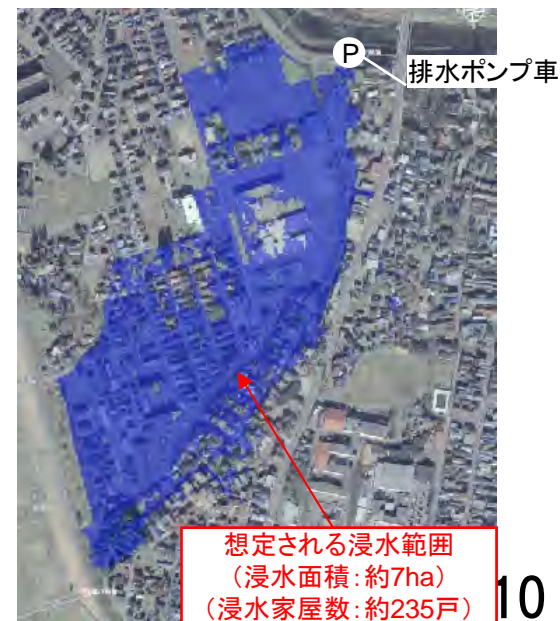
想定される浸水範囲  
(浸水面積:約7ha)  
(浸水家屋数:約235戸)

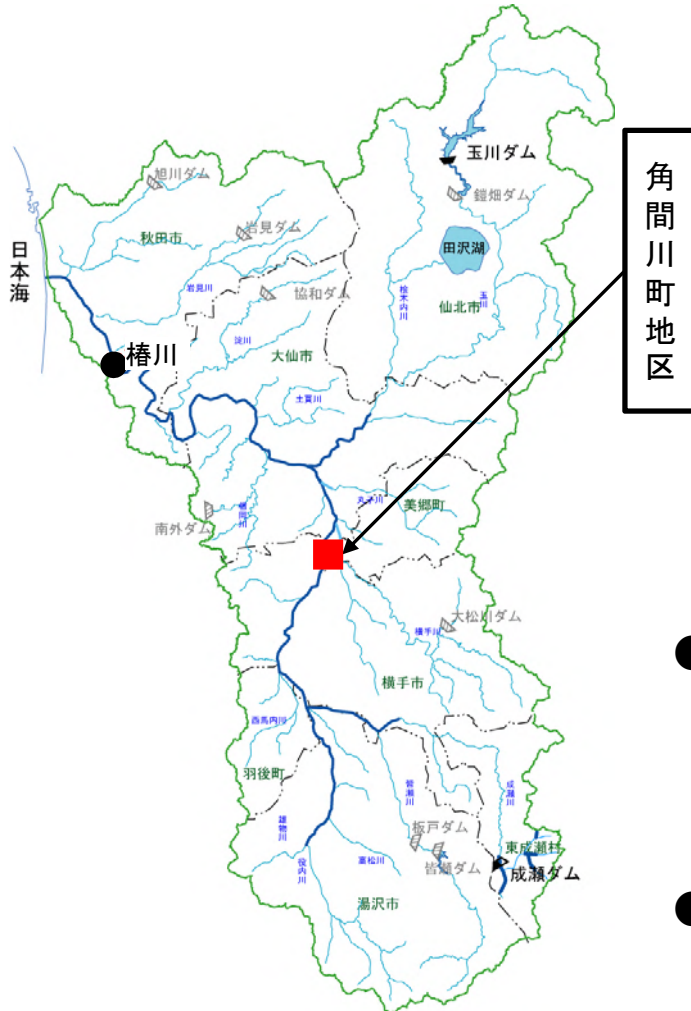
## 2. 排水ポンプ車による排水活動(大仙市角間川地区)

7/22	23:40	排水開始
7/23	22:50	排水終了

内水(宅地側にたまった水)を雄物川へ排水

- 排水ポンプ車(60m<sup>3</sup>/min) 約18時間稼働により、63,600m<sup>3</sup>の内水を排水。(25mプール約180杯分に相当)
- 仮に、排水が行われなかった場合、周辺の地区においては、**約8haの浸水が発生したと想定。**

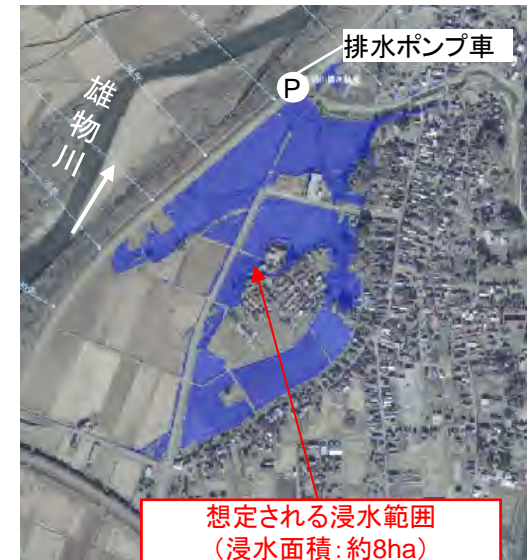
想定される浸水範囲  
(浸水面積: 約8ha)  
(浸水家屋数: 約13戸)

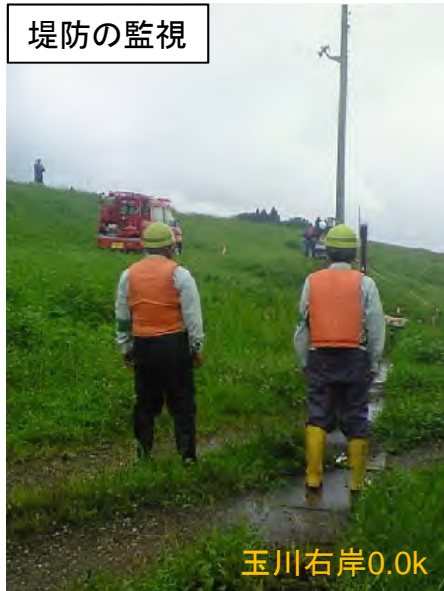
堤防の監視

- 水防活動として、水防団による堤防の監視、浸水被害軽減のための排水作業、堤防からの漏水を防ぐ等の水防工法を実施。

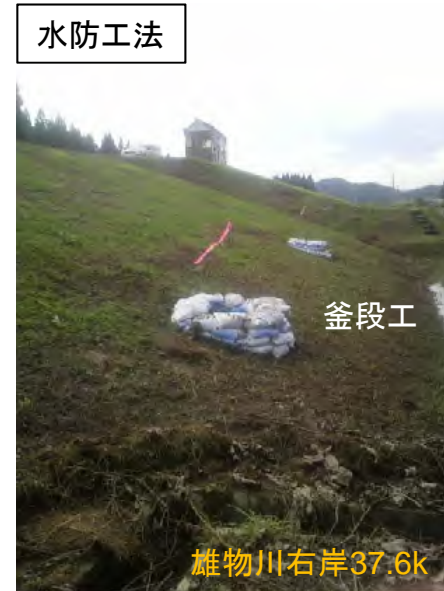
水防工法

釜段工:

土のうを円形に積上げ、水深を保つことにより、川側との水位差を小さくし、漏水量の増加を抑え、堤防内部の土砂流出による決壊を防止する工法。
