# 平成29年7月22日梅雨前線の概要 雄物川上流 《8月4日時点》

# 平成29年7月出水・降雨の概要

# 被災箇所と対応状況

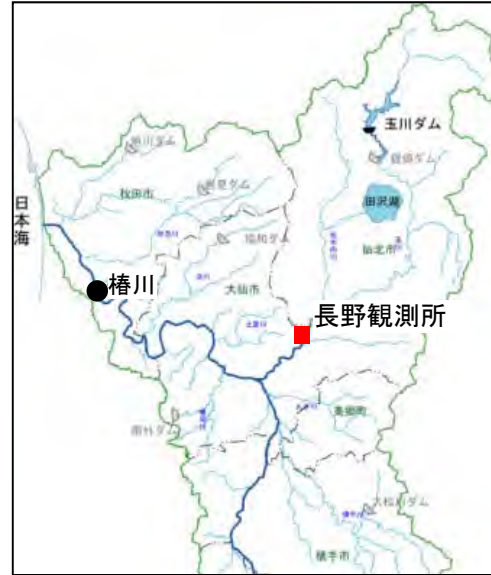
観測開始からの最高水位  
上位10水位  
<長野観測所>

- ながの
- 長野観測所(大仙市長野)において、観測史上最高水位を記録した。
  - 降り続いた雨の影響により、8時間もの間、はん濫危険水位を超過した。
  - 23日5時50分にはん濫危険水位に到達。そこから更に上昇し、7時50分にピーク水位5.07mを観測(6時から7時の1時間で0.91m上昇)

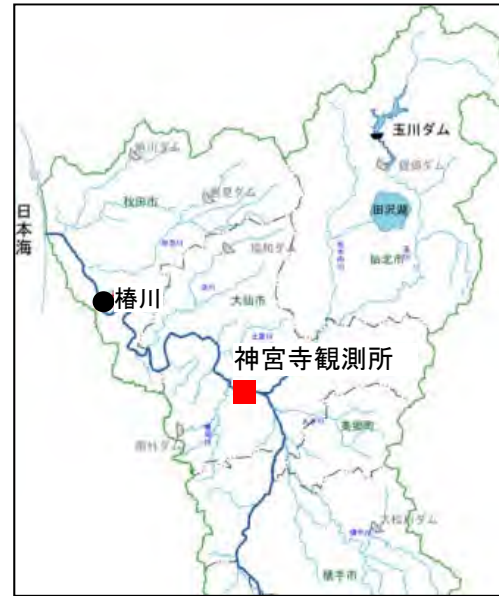
観測開始からの最高水位  
上位10水位  
〈神宮寺観測所〉

- 神宮寺観測所(大仙市神宮寺)において、観測史上第2位の水位を記録した。(7月期としては観測史上最大)
- 降り続いた雨の影響により、25時間もの間、はん濫危険水位を超過した。
- 23日0時40分にはん濫注意水位に到達し、1時50分に避難判断水位に到達、2時20分にはん濫危険水位に到達した。(避難判断水位に到達してから避難所開設に要する1時間経たないうちにはん濫危険水位に到達)

平成29年 7月22日～24日	7.56
最高水位観測日時	(23日11:20)

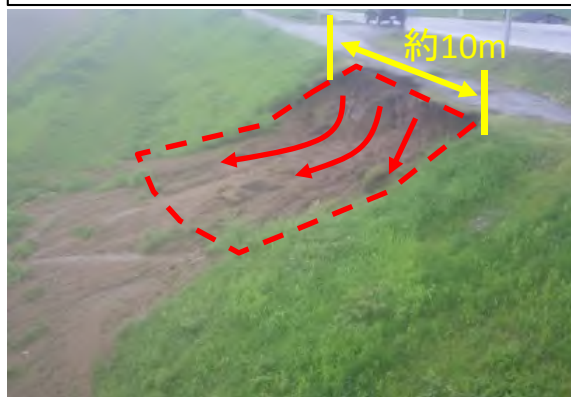
表法面すべり発生状況

被災報告: 7月22日16:20

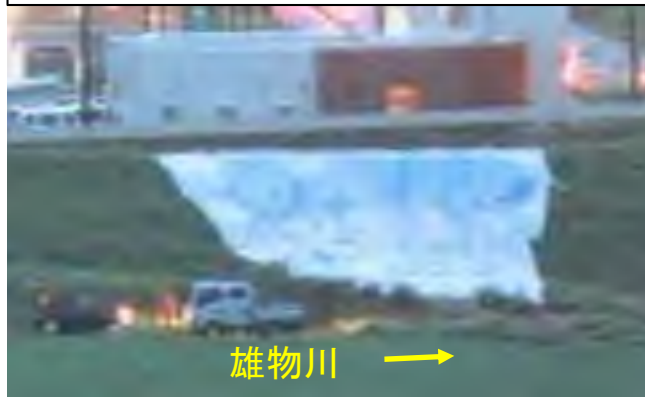
応急復旧(ブルーシート張り)完了

応急復旧着手: 7月22日17:30~  
設置完了: 7月22日19:20

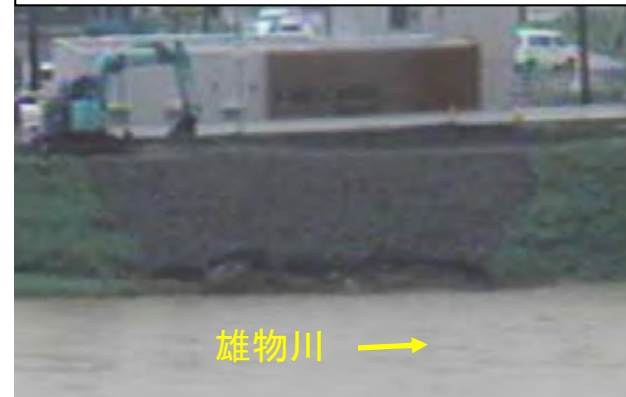
応急復旧(抑え砕石投入+袋詰め根固め工)完了

応急復旧完了: 7月23日6:50

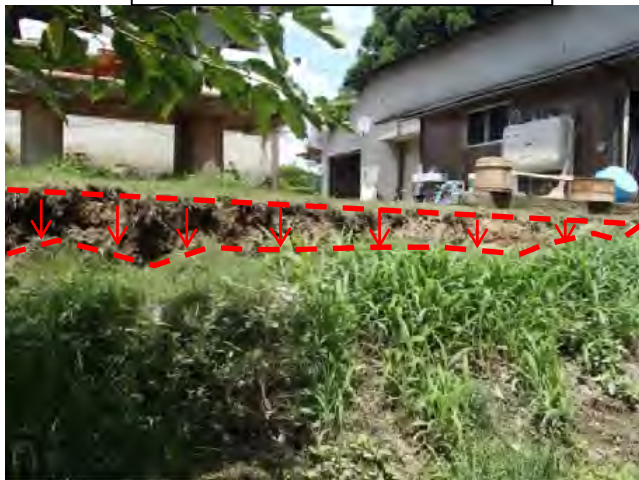
- ・雄物川河口から43.7kの右岸河岸法面に亀裂(延長約60m)を発見。
- ・雨水等による亀裂拡大防止のためブルーシート張りを実施し、当面は変状の監視を継続。
- ・復旧工法については現地調査等を踏まえ検討し、着手予定。

亀裂発生状況

現地確認状況: 7月31日11:30時点

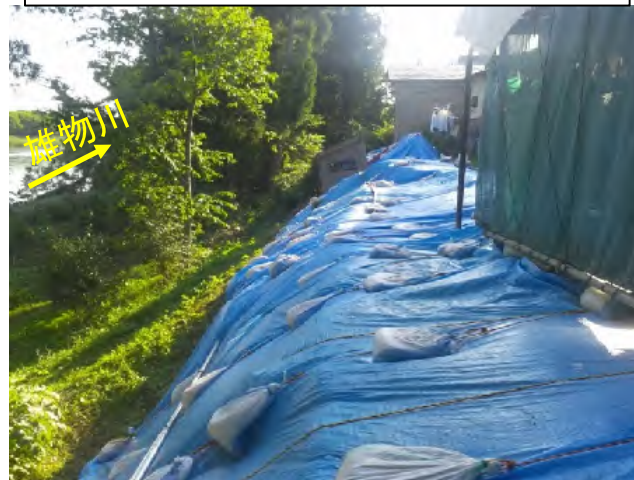
応急措置(ブルーシート張り)完了

応急措置完了: 8月2日16:05

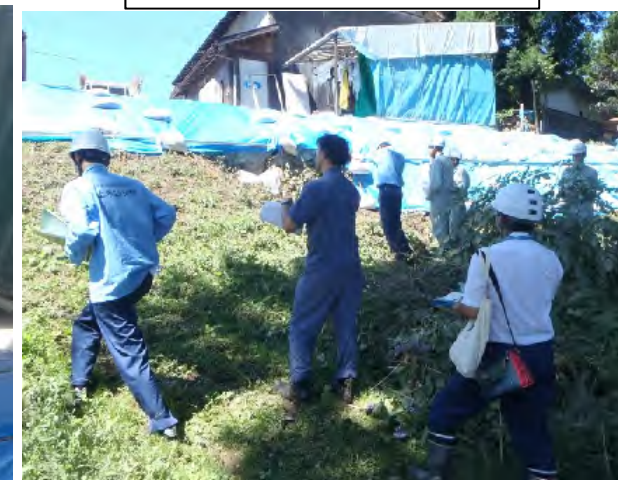
現地調査状況

専門家による現地調査: 8月2日13:00

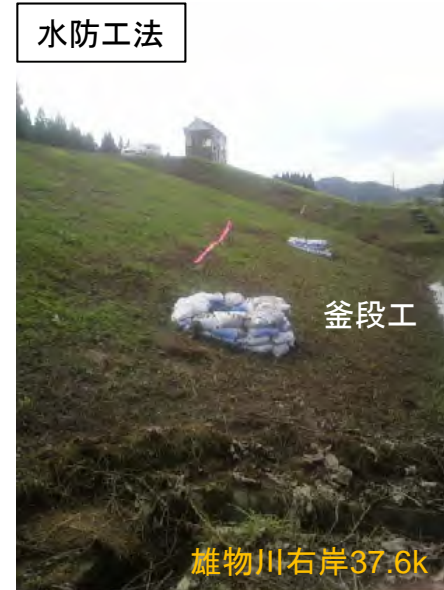
水防工法

釜段工：  
土のうを円形に積上げ、水深を保つことにより、川側との水位差を小さくし、漏水量の増加を抑え、堤防内部の土砂流出による決壊を防止する工法。

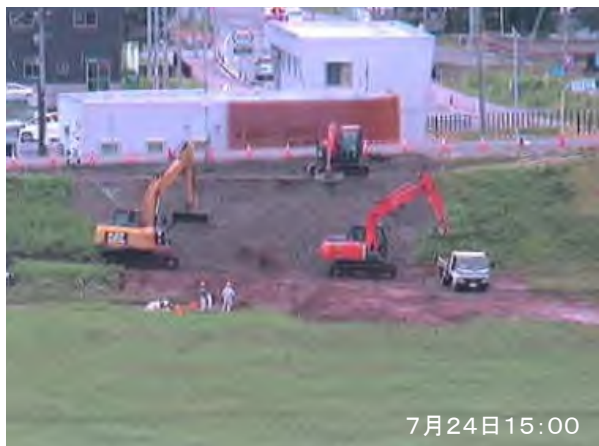
- ・雄物川河口から65.2k左岸堤防崩れ箇所における、地元建設業者による夜通しの緊急復旧作業。  
【応急復旧:7月22日17:30~23日6:50】【本復旧:7月24日13:00~25日4:40】

本復旧実施状況

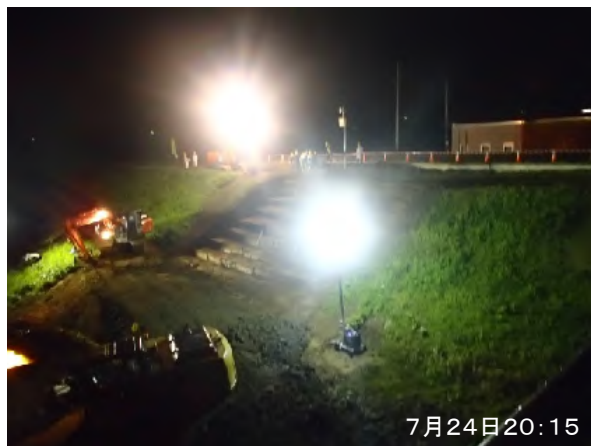
夜間の本復旧実施状況

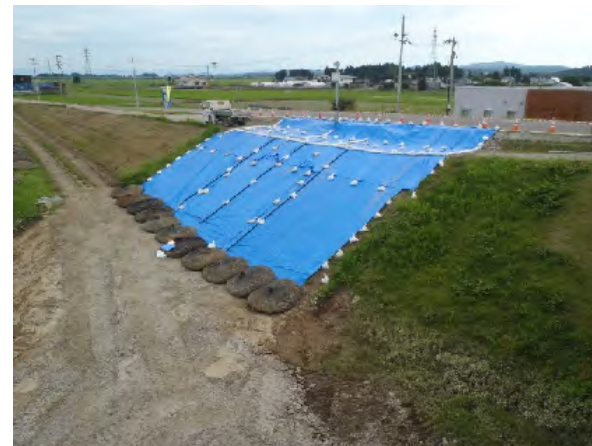
本復旧完了状況

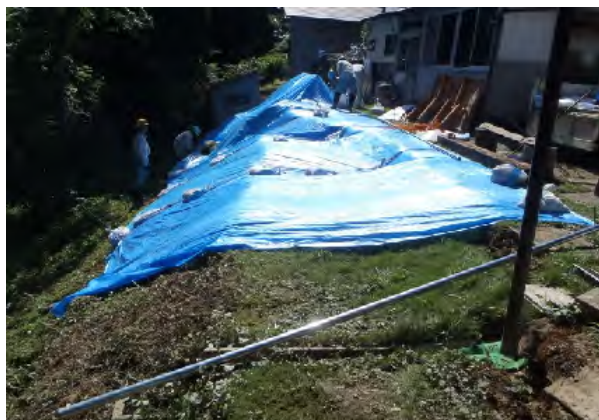
- ・雄物川河口から43.7k右岸河岸法崩れ箇所において、ブルーシートによる応急措置を地元建設業者が実施。
- ・現地調査を地元測量業者、専門家、職員で実施し、復旧工法などの対策工を検討。

応急措置状況

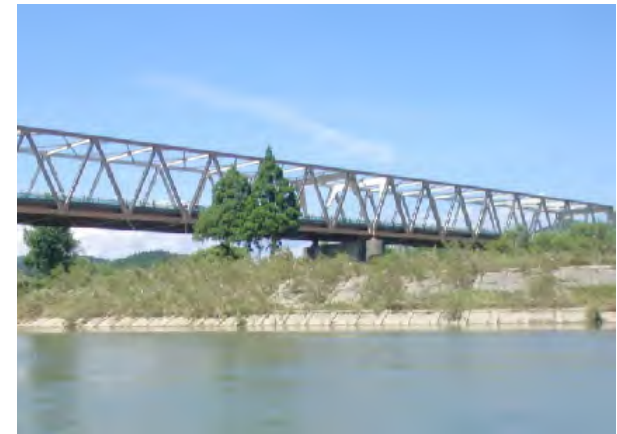
- ・堤防等の被災状況を船上から防災エキスパートと職員で連携し調査。
- ・調査の結果、早急に応急復旧が必要となるような箇所は確認されなかった。

護岸の状況

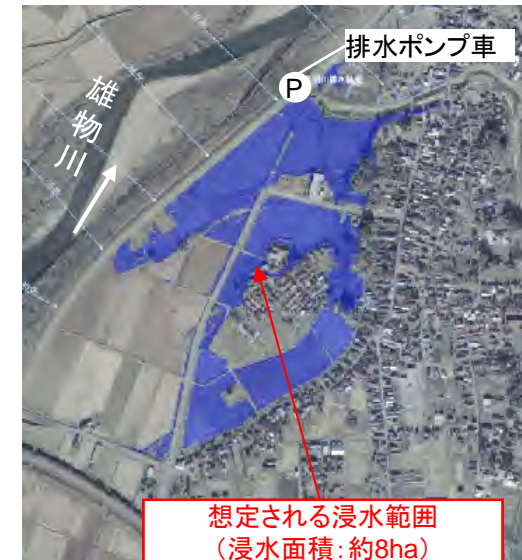
- 排水ポンプ車(60m<sup>3</sup>/min) 約18時間稼働により、63,600m<sup>3</sup>の内水を排水。(25mプール約180杯分に相当)
- 仮に、排水が行われなかった場合、周辺の地区においては、**約8haの浸水が発生したと想定。**

想定される浸水範囲  
(浸水面積: 約8ha)  
(浸水家屋数: 約13戸)

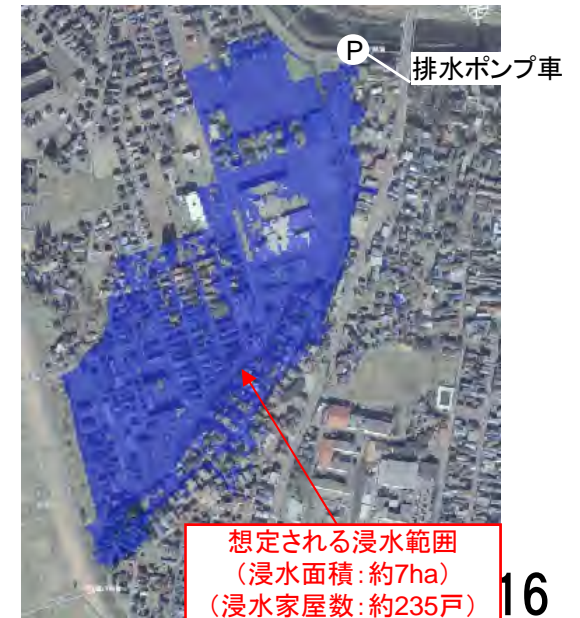
- 排水ポンプ車(30m<sup>3</sup>/min)  
約23時間稼働により、  
41,700m<sup>3</sup>の内水を排水。  
(25mプール約120杯分に相当)
- 仮に、排水が行われなかった  
場合、周辺の地区においては、  
**約7haの浸水が発生したと想定。**
