平成29年8月24日-25日出水の概要 雄物川上流 《8月31日時点》

平成29年8月24日-25日出水の概要

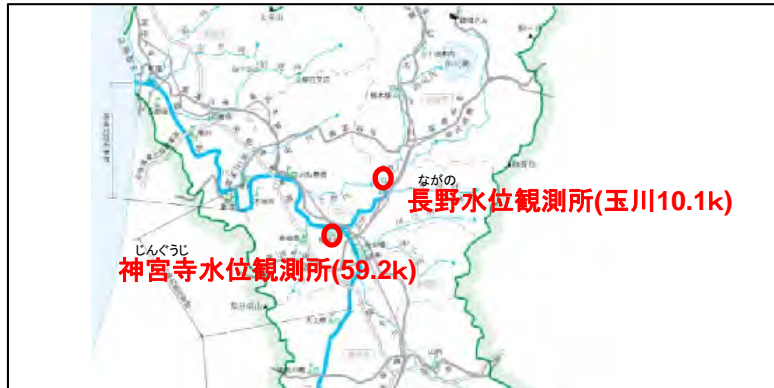
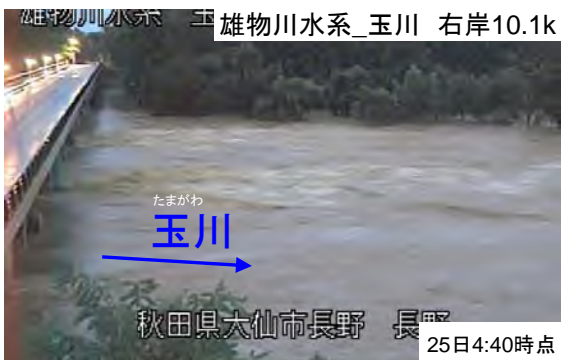
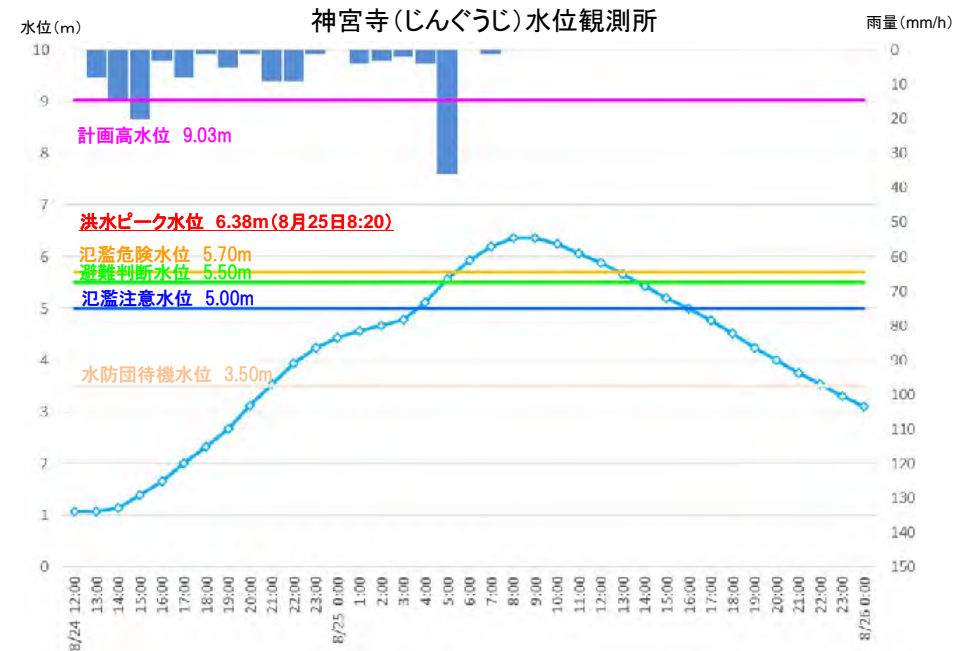
- 短時間に激しい雨が降ったことにより、大仙市の神宮寺水位観測所、長野水位観測所において氾濫危険水位を超える大きな出水となった。

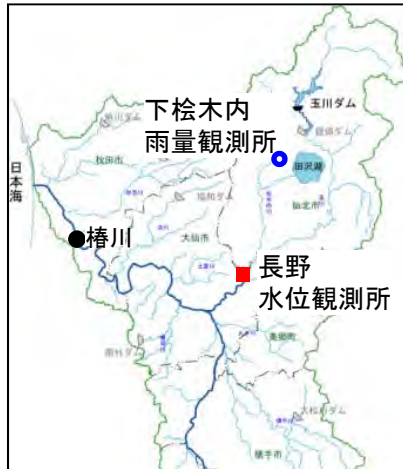
観測史上第3位の水位を記録(長野水位観測所)

- ^{ながの}長野水位観測所(大仙市長野)において観測史上第3位の水位を記録した。
- 降り続いた雨の影響により、約3時間もの間、はん濫危険水位を超過した。
- 先月の7月22日洪水に比べて累加雨量は少ないが、短時間に激しい雨が降ったことにより、7月22日洪水に近い水位まで上昇したものと推察される。

平成29年 8月24日~25日	4.63
最高水位観測日時	(25日4:20)

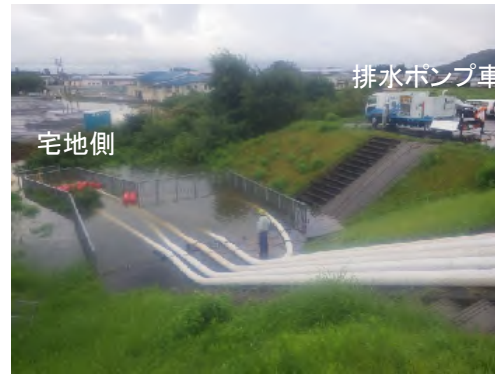
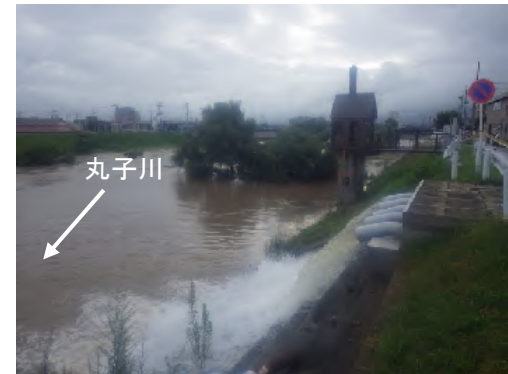
排水ポンプ車による排水作業(大仙市浜町地区)

内水(宅地側にたまった水)を丸子川へ排水

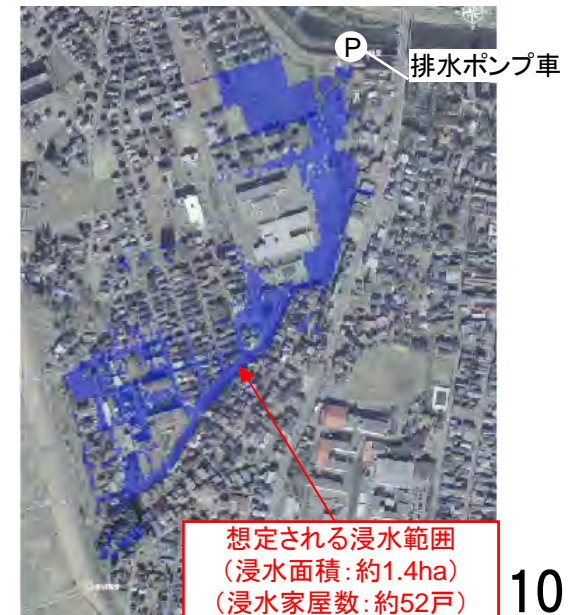
排水作業による効果

- 排水ポンプ車 (30m³/min)
約4時間稼働により、
約7,100m³の内水を排水。
(25mプール約20杯分に相当)
- 仮に、排水が行われなかった場合、周辺の地区においては、**約1.4haの浸水が発生していた**と想定される。

想定される浸水範囲
(浸水面積: 約1.4ha)
(浸水家屋数: 約52戸)

8/24	5:45	排水開始
8/24	9:40	排水終了

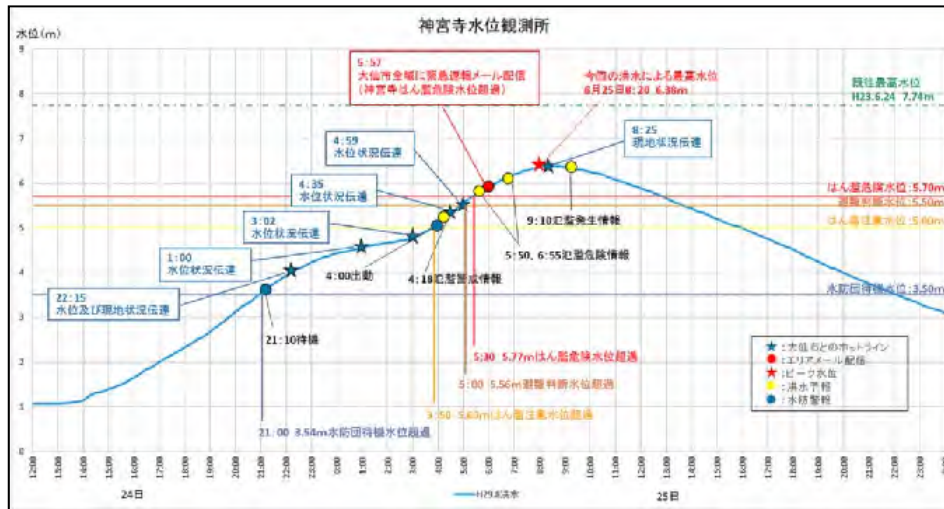
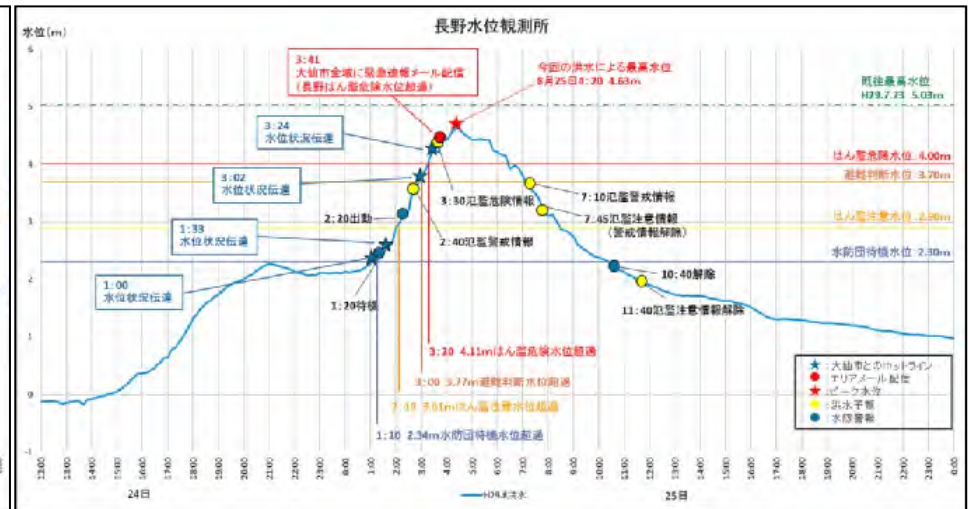
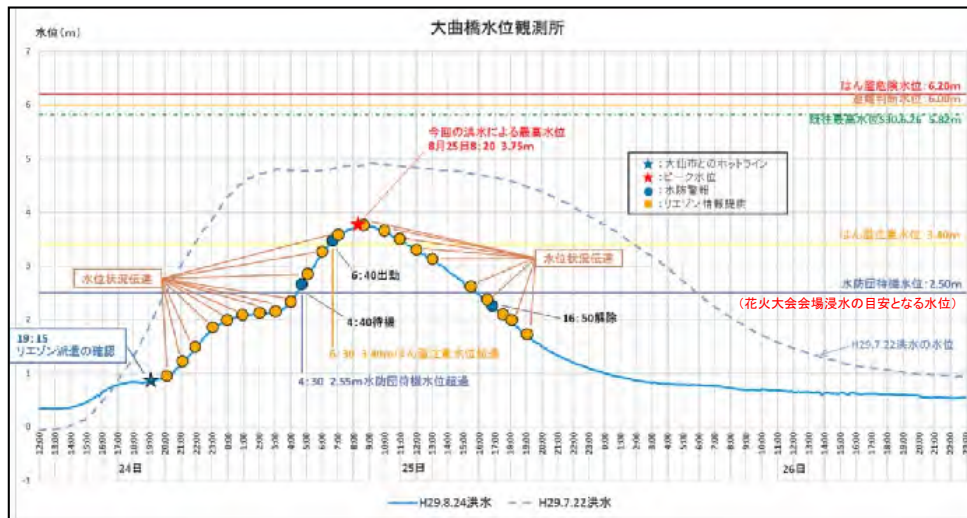
(参考) 河川水位とホットライン・洪水予報・水防警報の状況

※リエゾンを通じて1時間に1回程度、水位状況等を情報提供
 ※先月の7月22日出水規模であった場合、水位上昇及びピーク継続時間が大きく、花火大会への影響が想定された。
