平成27年度
河川堤防におけるイタドリ駆除対策の
除草剤使用に係る試験・調査結果

概要版

平成27年12月14日

国土交通省 湯沢河川国道事務所

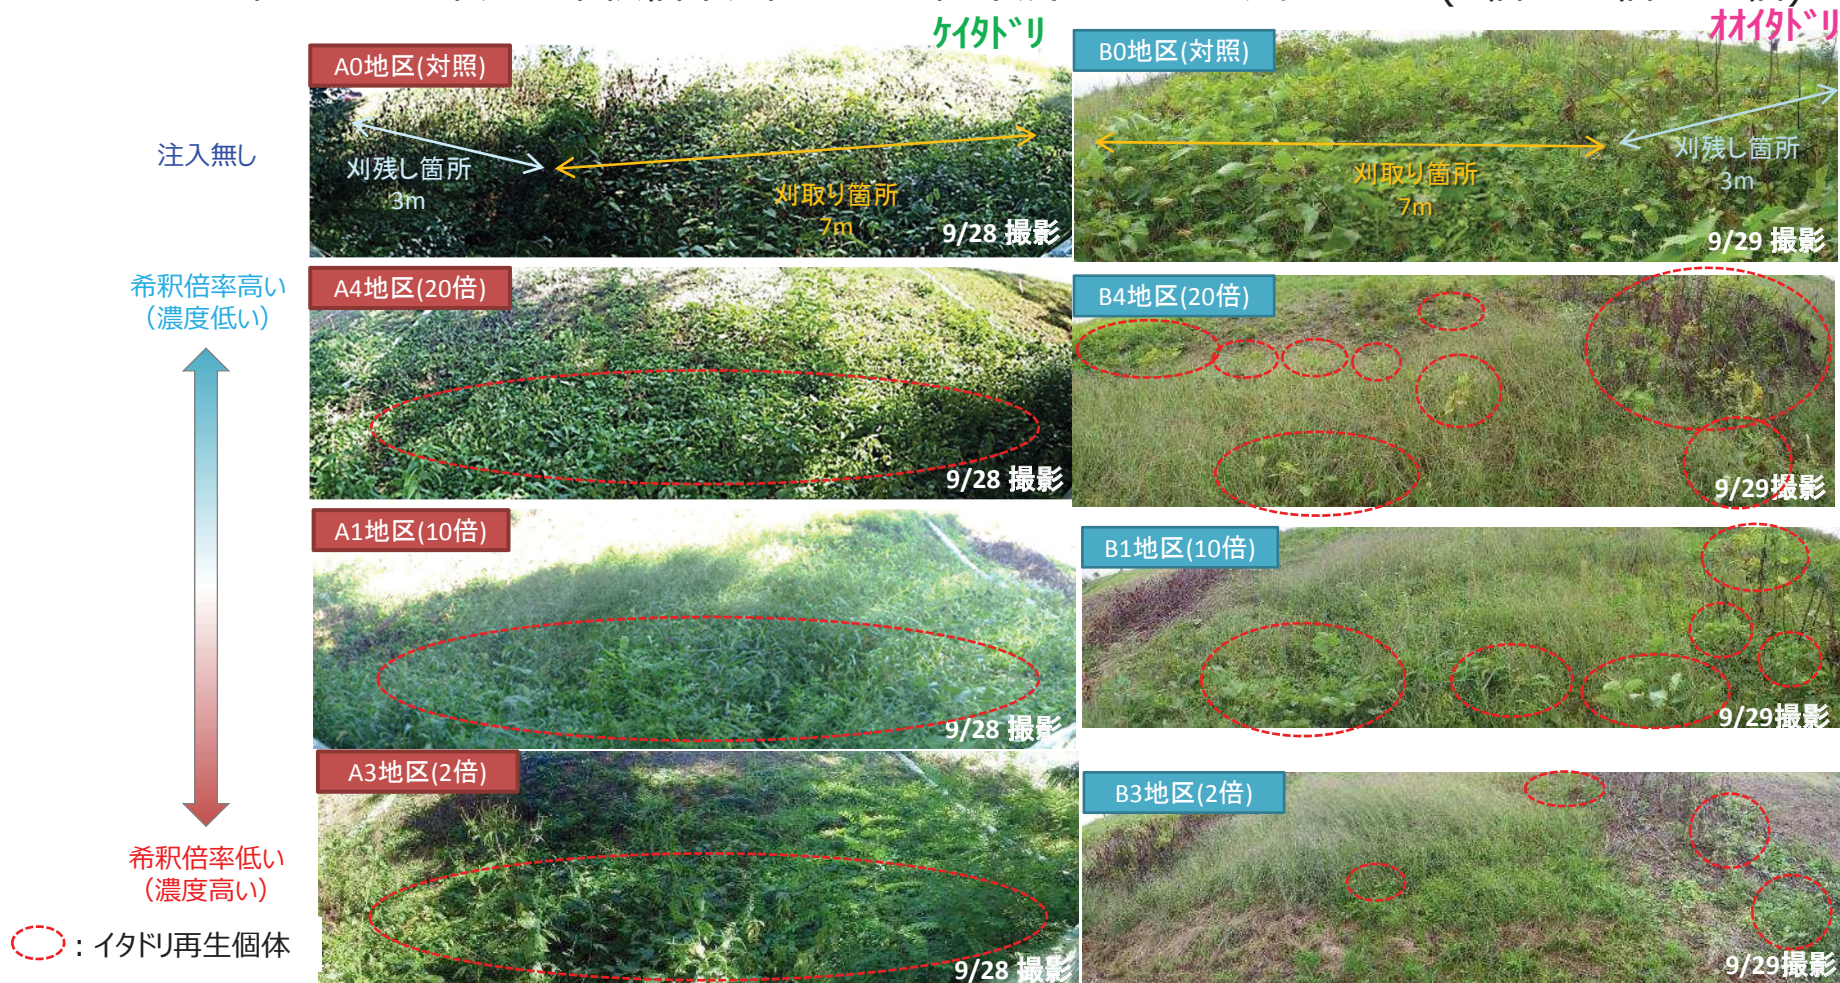
※刈残し：枯死状況の確認のため、各地区下流側の3mは、イタドリ枯死後に除草作業を行わずに残置した。

- A地区は、イタドリ枯死後の再繁茂状況に除草剤の希釈倍率による違いはみられない。
- A地区では、他地区と比べて再繁茂した個体が多いが、面積当たりの除草剤注入量が少なかったことが要因として考えられる。
- B、C地区では、除草剤の希釈倍率が低いほど、再繁茂するイタドリが少ない。(2倍<10倍<20倍)

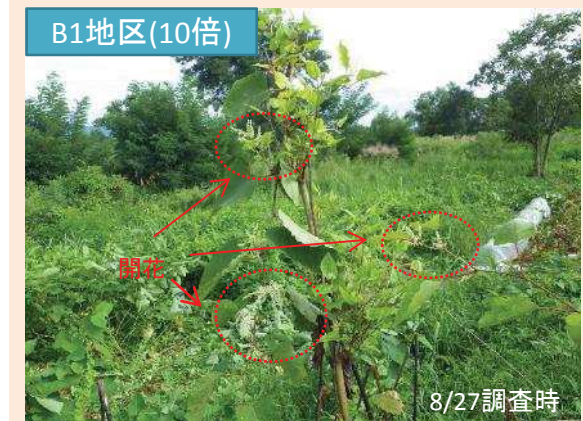
開花状況

- 試験地A～Cの全地区で刈取り箇所では、全地区で除草剤注入個体の開花・結実はみられない。
- 刈残し箇所では、オオイトドリは注入した全地区(B1～4地区)で開花・結実が確認されているのに対し、ケイトドリは注入した8地区の内C2地区のみ開花が確認されている。

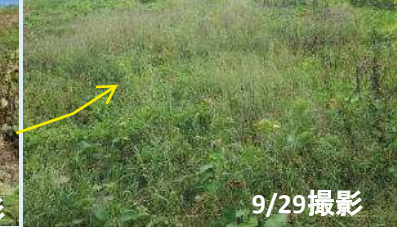
B1地区(10倍)

- 試験地A～Cの1番区(10倍希釈、6月注入)では、イタドリ枯死後、注入3ヶ月後(9月調査時)にはイタドリ以外の植生が回復している。
- 試験地A～Cの2番区(10倍希釈、8月注入)では、注入後10日程度で枯死を確認し除草を行ったが、主な植物の生長期も過ぎていたため、注入1.5ヶ月程度後(9月調査時)でも裸地面積が広い状態が続いている。
- 試験地Bのオオイタドリの2番区(10倍希釈、8月注入)では、除草後の根元にイタドリの芽が出ているのが9月に確認されている。

イタドリの枯死状況の概要(A試験地とB試験地)(C試験地の詳細は資料編参照)

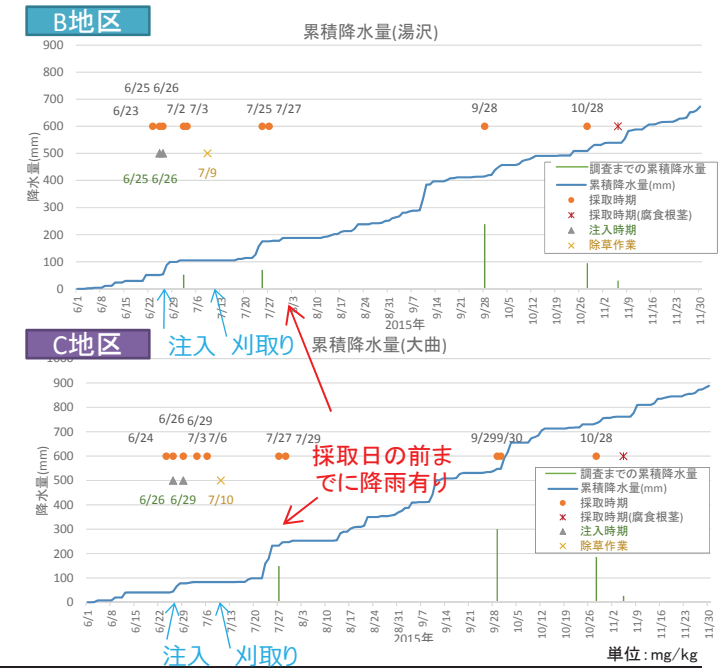
- 除草剤注入当日には注入した全区でグリホサート（一部でアミノメチルリン酸）が検出されている。
 - 注入1週間後も、多くの地区では注入当日と同等かそれ以上の数値が検出されている。
 - 注入1ヶ月後は、1週間後の数値よりB試験地ではかなり高く、C試験地でも同等か高い。
 - また、除草剤を注入していないはずのB0、C0でもグリホサートが僅かに検出されているが、3ヵ月後には検出されていない。
- ⇒ 注入1ヶ月後に除草剤が検出されたため、3ヶ月後、4ヶ月後の調査を追加し、計7回調査を実施。

- 注入3ヶ月後には全ての地区で減少しているが、一部地区で検出されている。
 - 注入4ヶ月後ではB地区での検出は減少したが、C地区では3ヶ月後に検出されなかったC1地区で再度検出されている。
- ⇒ 注入個体に残留している除草剤が、時間の経過と共に土壤等に流出している可能性がある。

※赤字は作業員が誤って除草剤を地面に多量にこぼしたための異常値

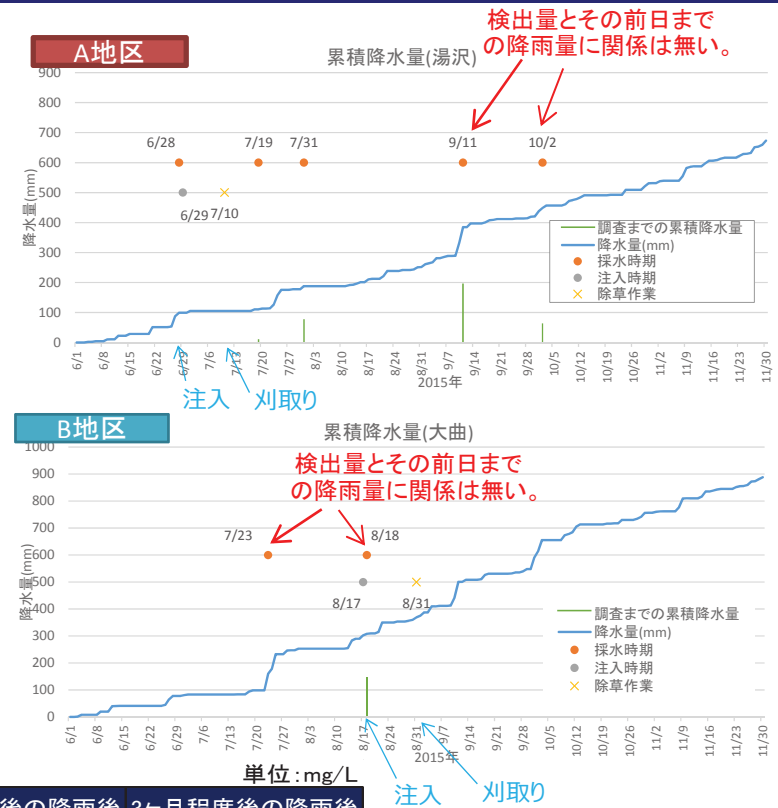
- 水質分析の対象としたA試験地では、殆どの試験区で定量下限値未満である。(対照区のA0で検出された0.005mg/Lのグリホサートが最大)
- 注入直後の降雨時にB 2 調査区内の表流水を集めて分析したところ、グリホサートは1.9mg/L、代謝物(アミノメチルリン酸)が0.026mg/L 検出されている。
- A試験地、B試験地共に、検出されたグリホサートの濃度は水道水質基準(2mg/L以下)を下回っている。

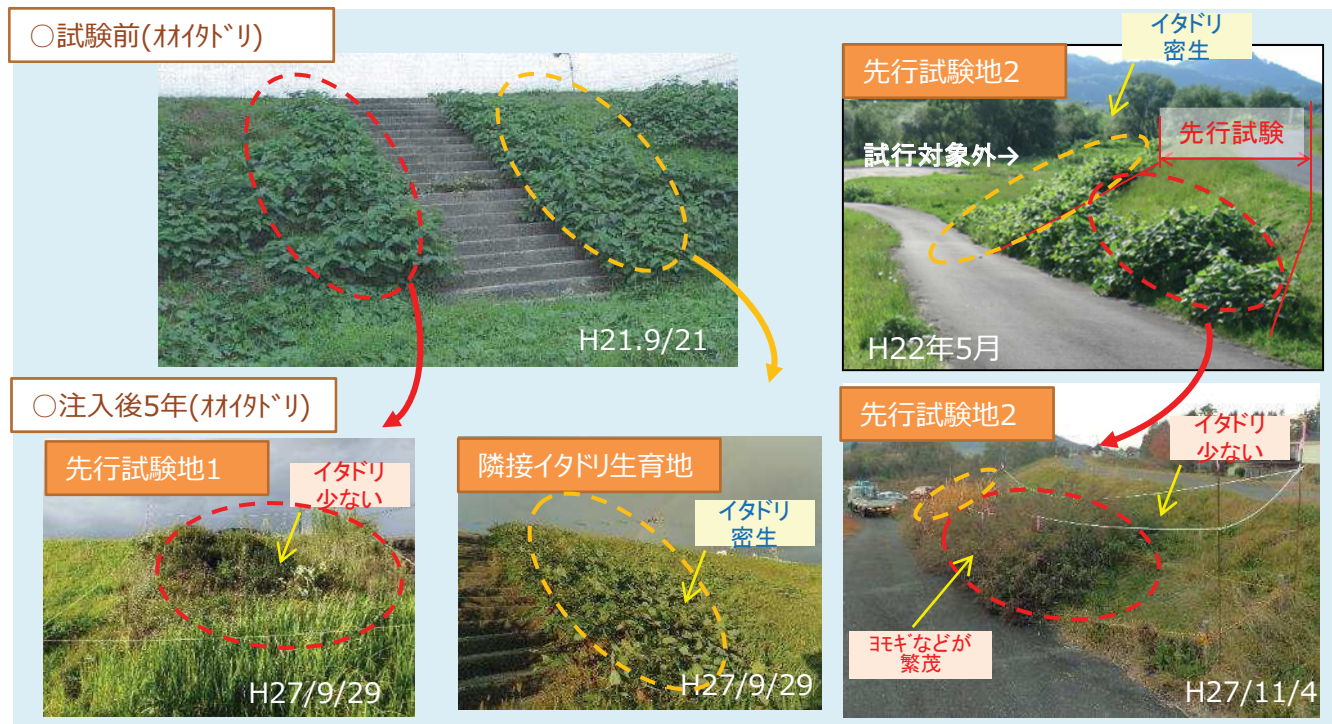
- 注入後5年の先行試験地1（オオイタドリ）では10株以上、先行試験地2（オオイタドリ）では7株のイタドリが確認されているが、隣接しているイタドリ生育地と比較すると、先行試験地1及び2のイタドリは低密度である。先行試験地1及び2の注入試験前の写真と比べても、イタドリの密度は低い状況である。
⇒注入後5年経過後も、オオイタドリの再繁茂を概ね抑制し密度を低下させる効果がみられる。

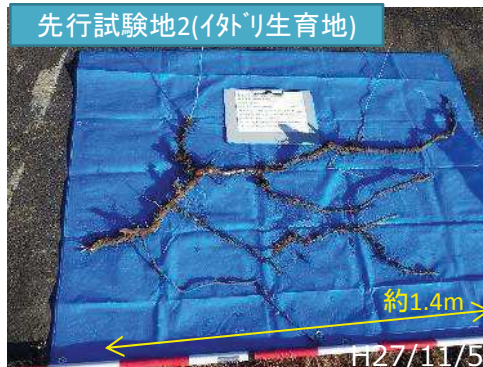
根茎の断面
(オオイタドリ)

先行試験地2(イタドリ生育地)
非注入個体(オオイタドリ)

- 過年度に除草剤を注入した範囲に生育している個体の根茎を掘り上げたところ、特に腐食している様子は確認されていない。
- 除草剤を注入した地区と正常個体（除草剤を注入していない地区）の根茎と比較観察したが、長さ、重さ、芽の数などで差異はみられない。
- 先行試験地3（注入後1年）では、掘り上げた個体の根茎以外にも多くの根茎が確認され、除草剤により地上部の出現が抑制されるものの、根茎は残存している状況が確認されている。
- 土壌の硬さは、A～C試験地と同様の傾向であり、注入後時間が経過しても土壌硬度への影響は不明である。

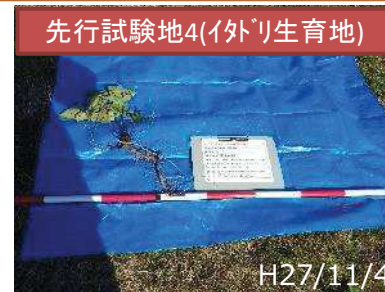
先行試験地4(イタドリ生育地)
非注入個体(ケイタドリ)

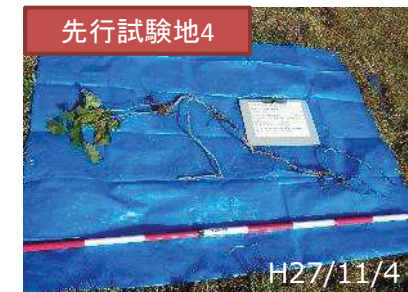
先行試験地4
注入個体(ケイタドリ)

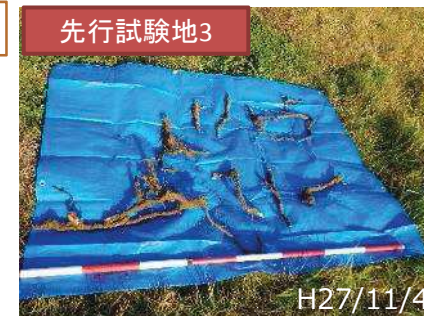
先行試験地3
掘り出す対象とした株以外のイタドリ
類根茎(ケイタドリ)
