平成27年度  
河川堤防におけるイタドリ駆除対策の  
除草剤使用に係る試験・調査結果

資料編

平成27年12月14日

国土交通省 湯沢河川国道事務所

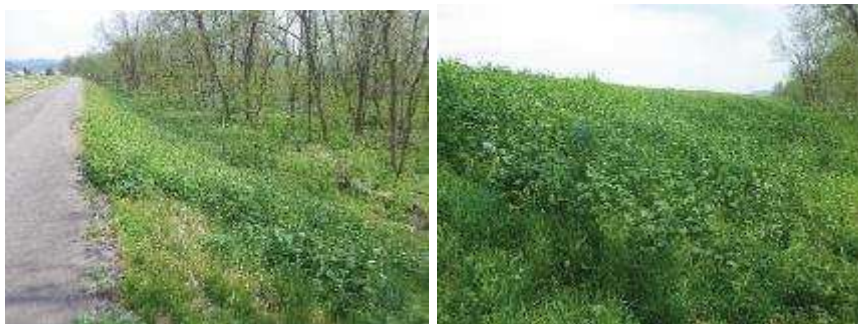
試験地A：98.6k右岸（湯沢市）撮影H27年5月2日

各試験地のイタダリの生育分布状況は以下の写真のとおりである。

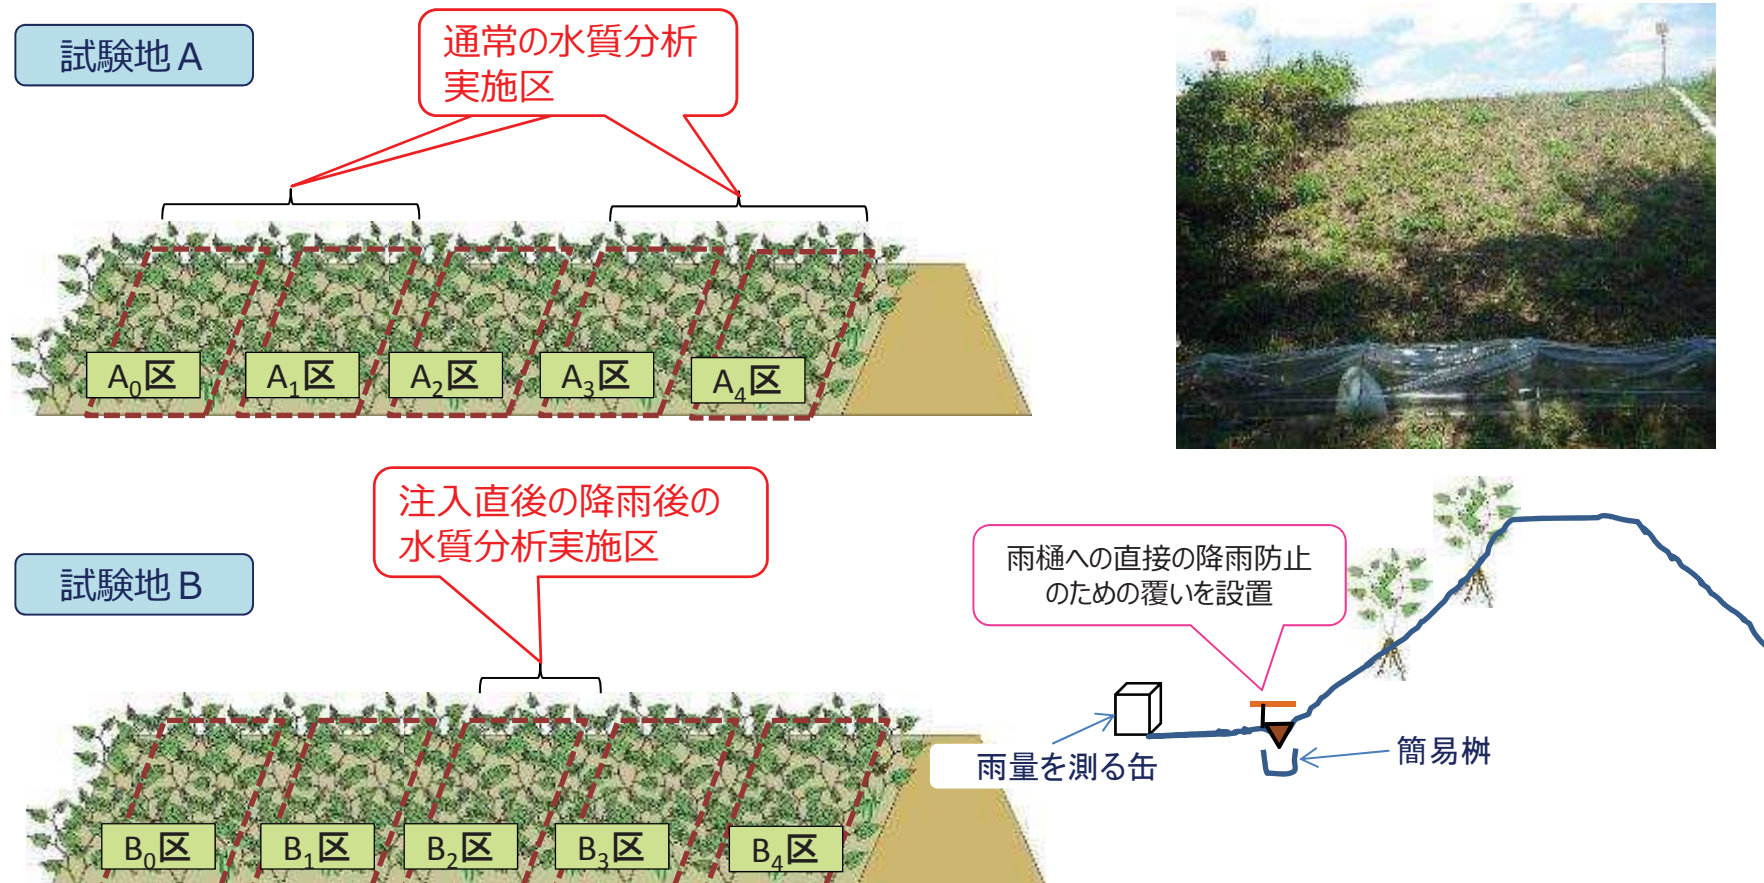
降雨時、試験区の表面を流れる水を堤防の法尻で集め水質分析に供するため、堤防法尻に雨樋等を設置するとともに簡易樹（バケツ等）を設置し集水した。その際、対象とする試験区を流れる雨水を捕捉する必要があるため、枕土嚢等を活用し、隣接試験区の雨水が入らないよう配置した。さらに、雨樋への直接の降雨防止のための覆いを設置した。

また、調査時には雨水を溜められる缶を法下の平坦地に一つ置き、当日の単位面積当たりの雨量を計測し、調査票に記録すると共に、最寄りの気象官署の雨量についても調べた。

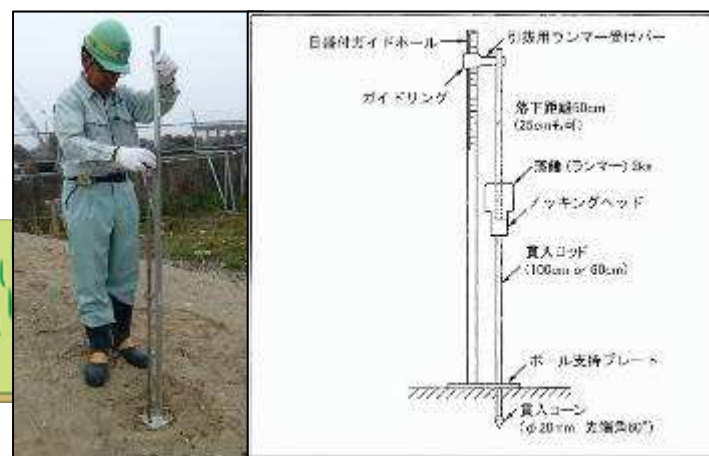
長谷川式土壌貫入計

調査は、長谷川式土壌貫入計により、各調査区の任意に選んだ3点で行い土壌の硬さを評価する方法とした。ただし、1番区では枯れた株の地点とし、測定深度は1mとした。

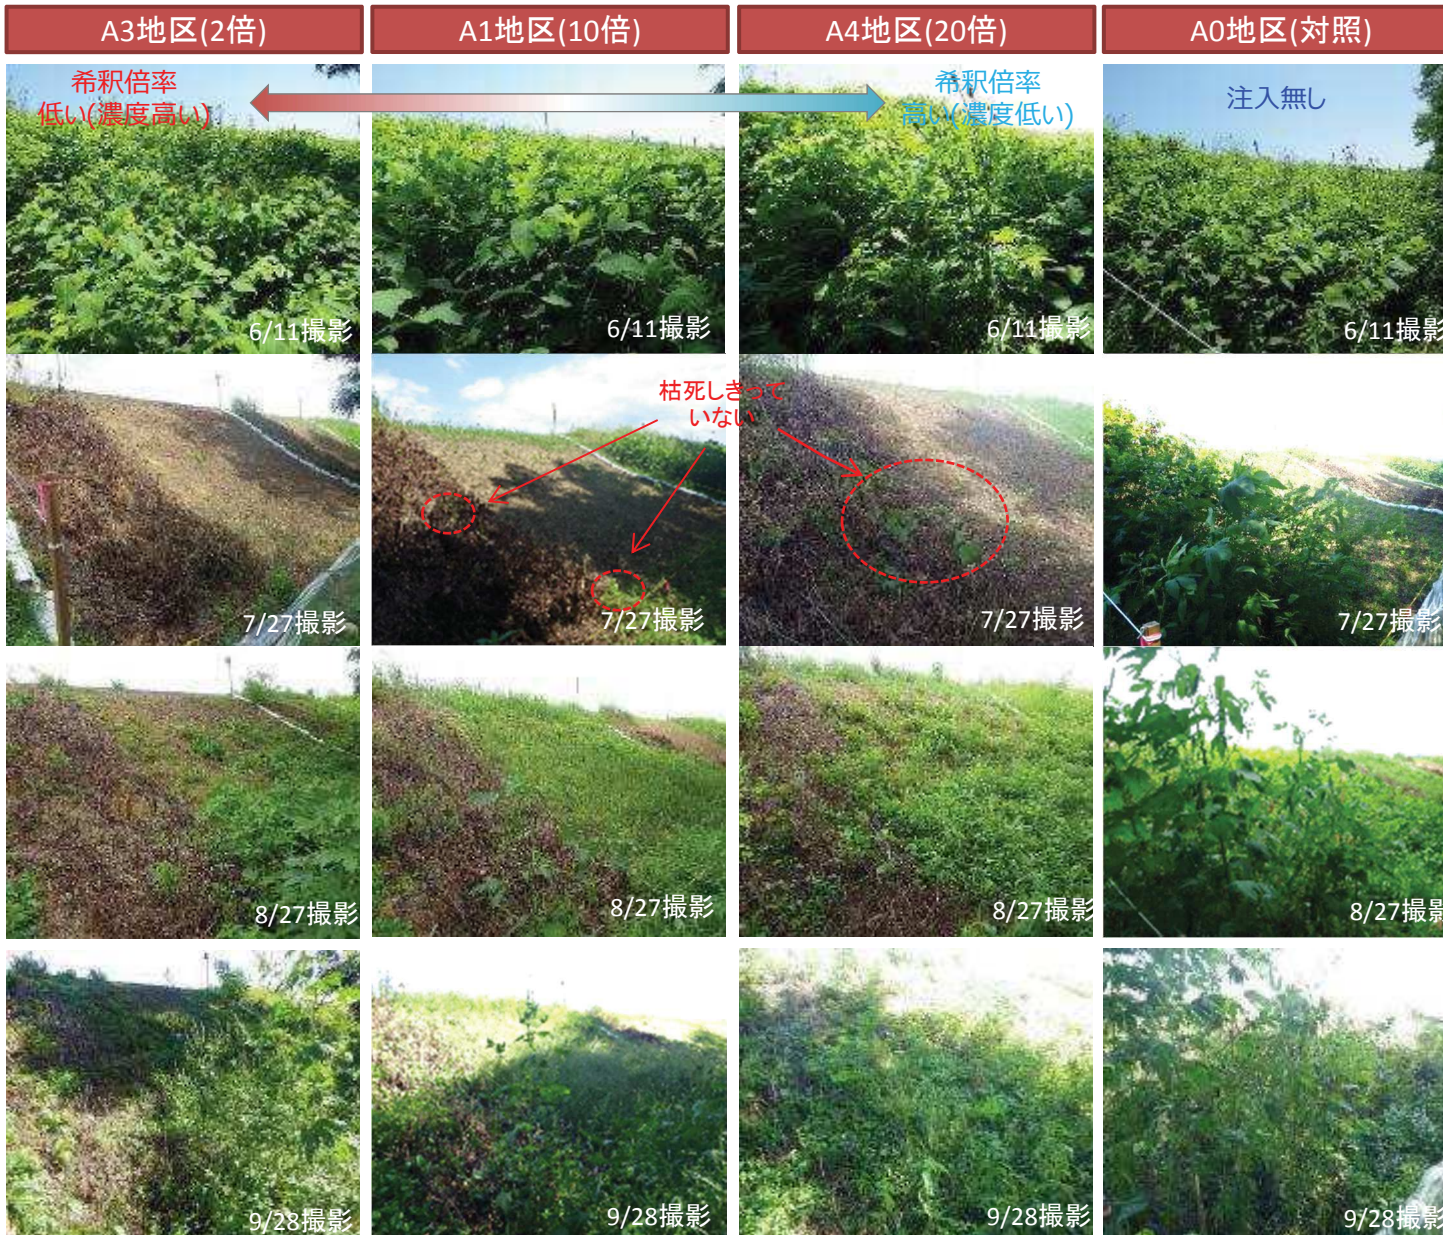
- 除草剤を注入することでイタドリが枯死している。
- 除草剤の希釈倍率が低い (= 濃度が高い) ほど、イタドリの枯死が早い傾向にある。  
(2倍 > 10倍 > 20倍)

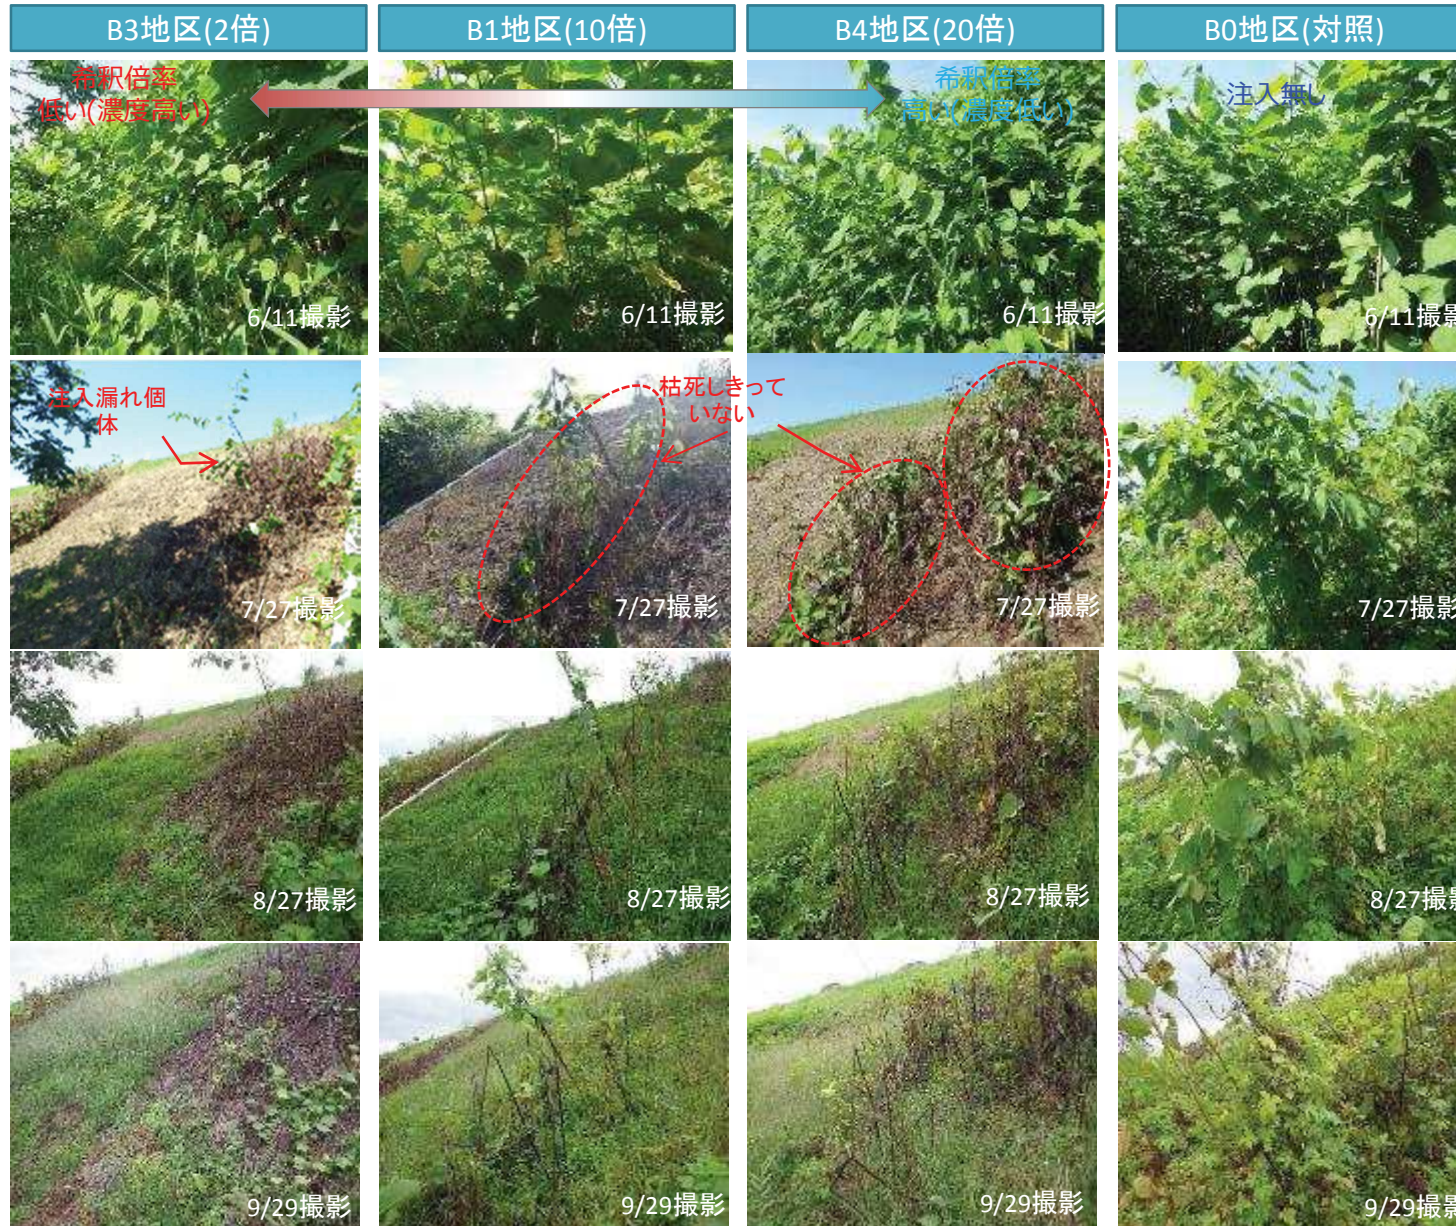
- 除草剤を注入することでイタドリが枯死している。
- 除草剤の希釈倍率が低い (= 濃度が高い) ほど、イタドリの枯死が早い傾向にある。  
(2倍 > 10倍 > 20倍)

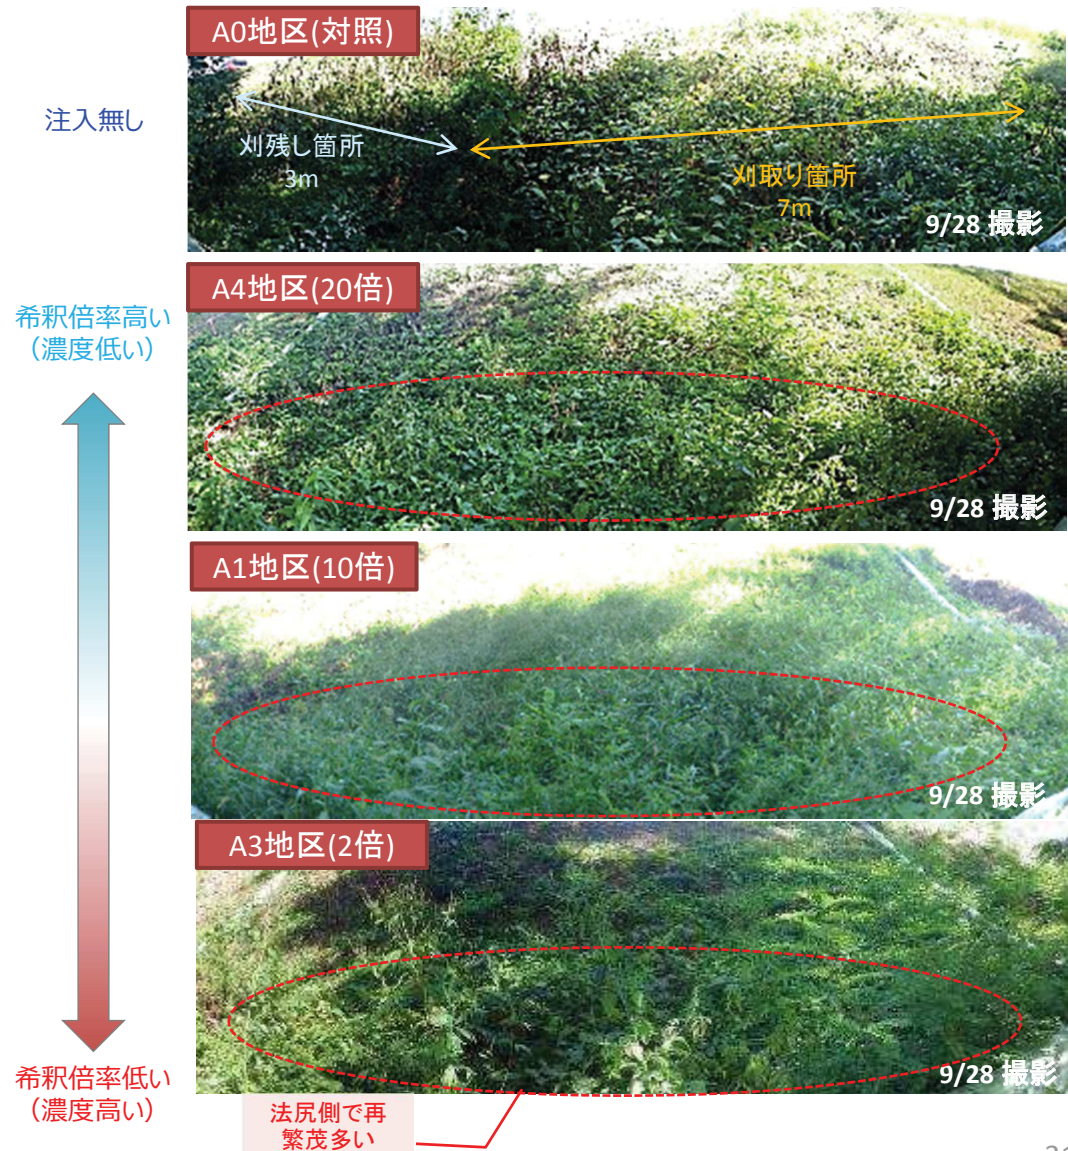
- A地区は、イタドリ枯死後の再繁茂状況に除草剤の希釈倍率による違いはみられない。
- A地区では、他地区と比べて再繁茂した個体が多いが、面積当たりの除草剤注入量が少なかったことが要因として考えられる。

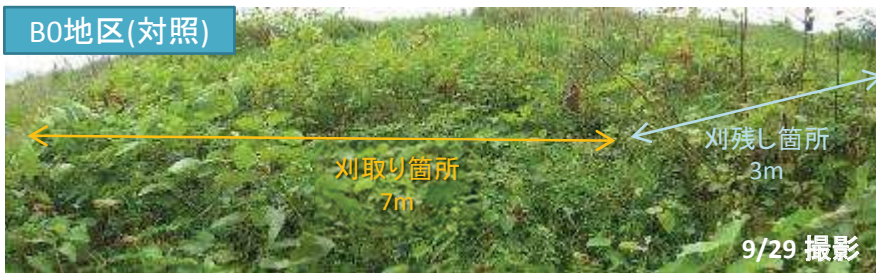
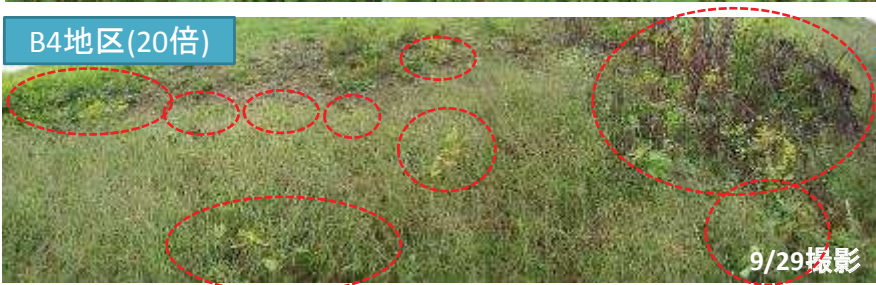
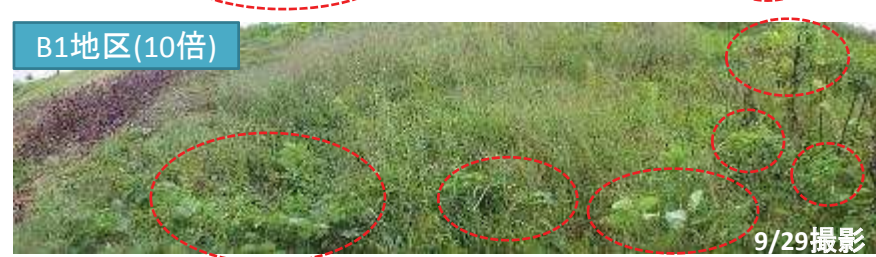
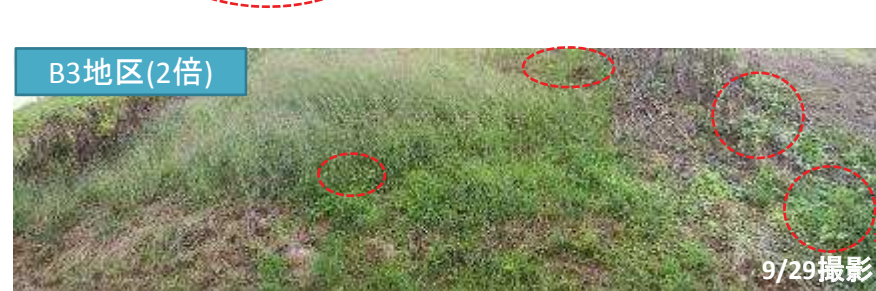
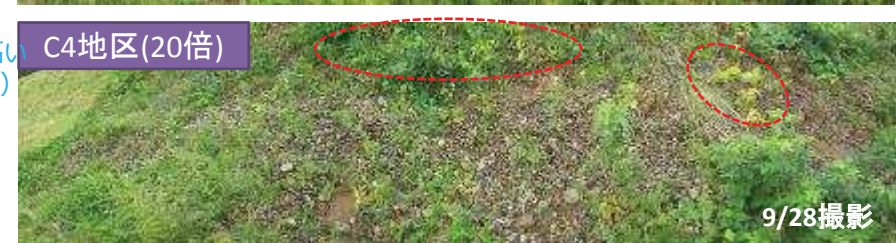
➤ B地区、C地区では、除草剤の希釈倍率が低いほど、再繁茂するイタドリが少ない。(2倍<10倍<20倍)

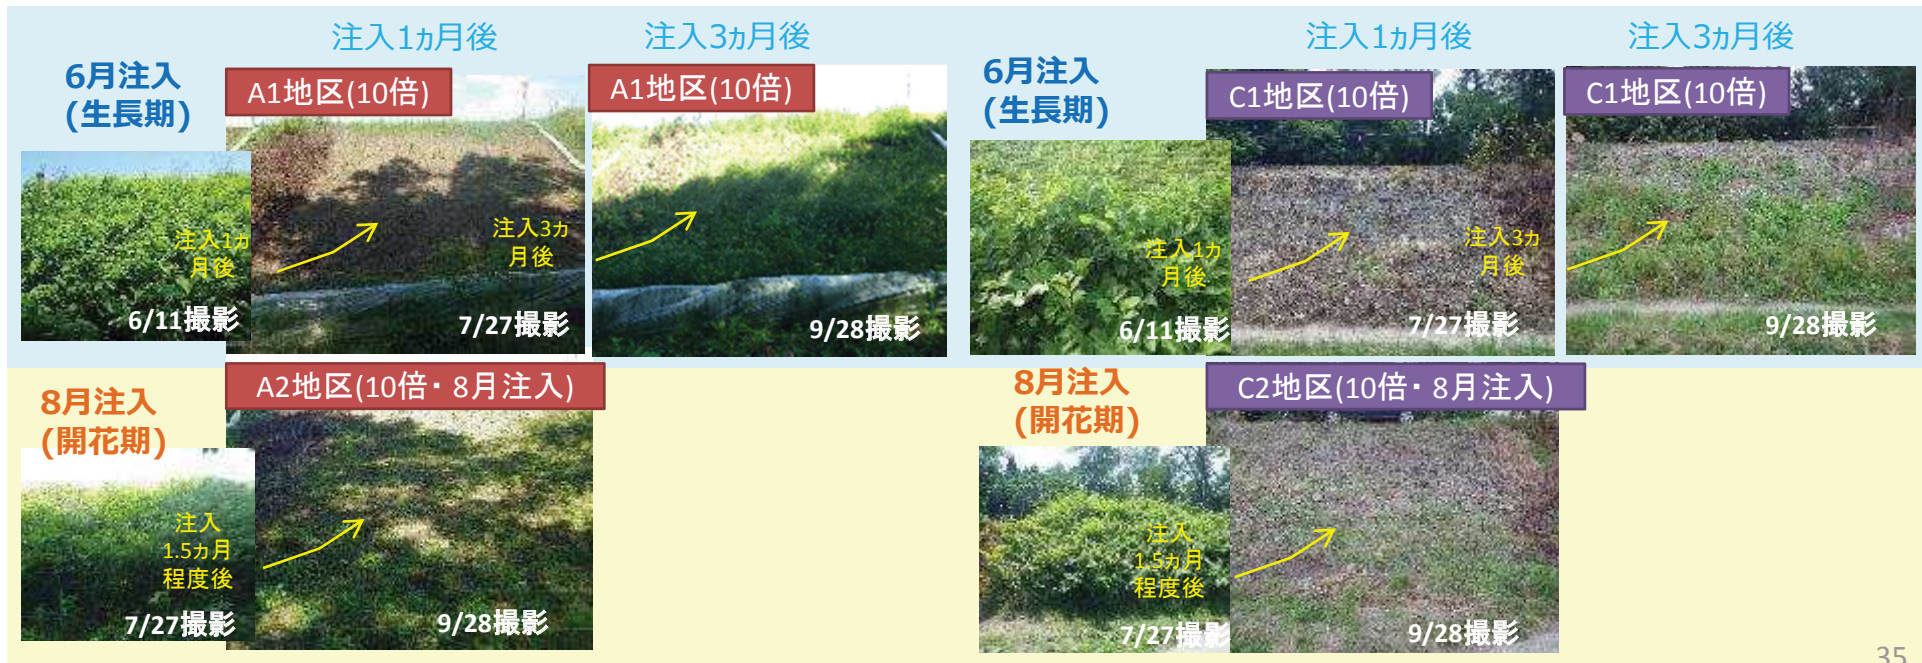
- 1番区(10倍希釈、6月注入)では、イタドリ枯死後、注入3ヶ月後の9月調査時にはイタドリ以外の植生が回復している。
- 2番区(10倍希釈、8月注入)では、注入後10日程度で枯死を確認し除草を行ったが、主な植物の生長期も過ぎていたため、注入1.5ヶ月程度後(9月調査時)でも裸地面積が広い状態が続いている。

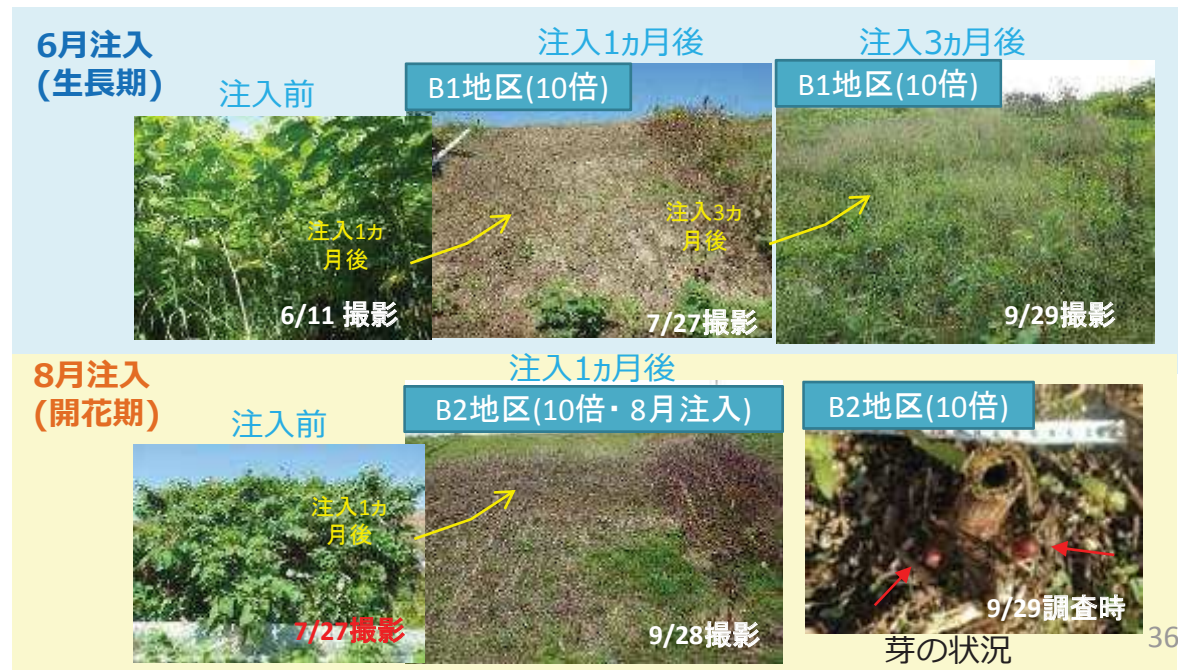
- 1番区(10倍希釈、6月注入)では、イトドリ枯死後、注入3ヶ月後の9月調査時にはイトドリ以外の植生が回復している。
- 2番区(10倍希釈、8月注入)では、注入後10日程度で枯死を確認し除草を行ったが、主な植物の生長期も過ぎていたため、注入1.5ヶ月程度後(9月調査時)でも裸地面積が広い状態が続いている。
- 2番区(10倍希釈、8月注入)では、除草後の根元にイトダリの芽が出ているのが9月に確認されている。

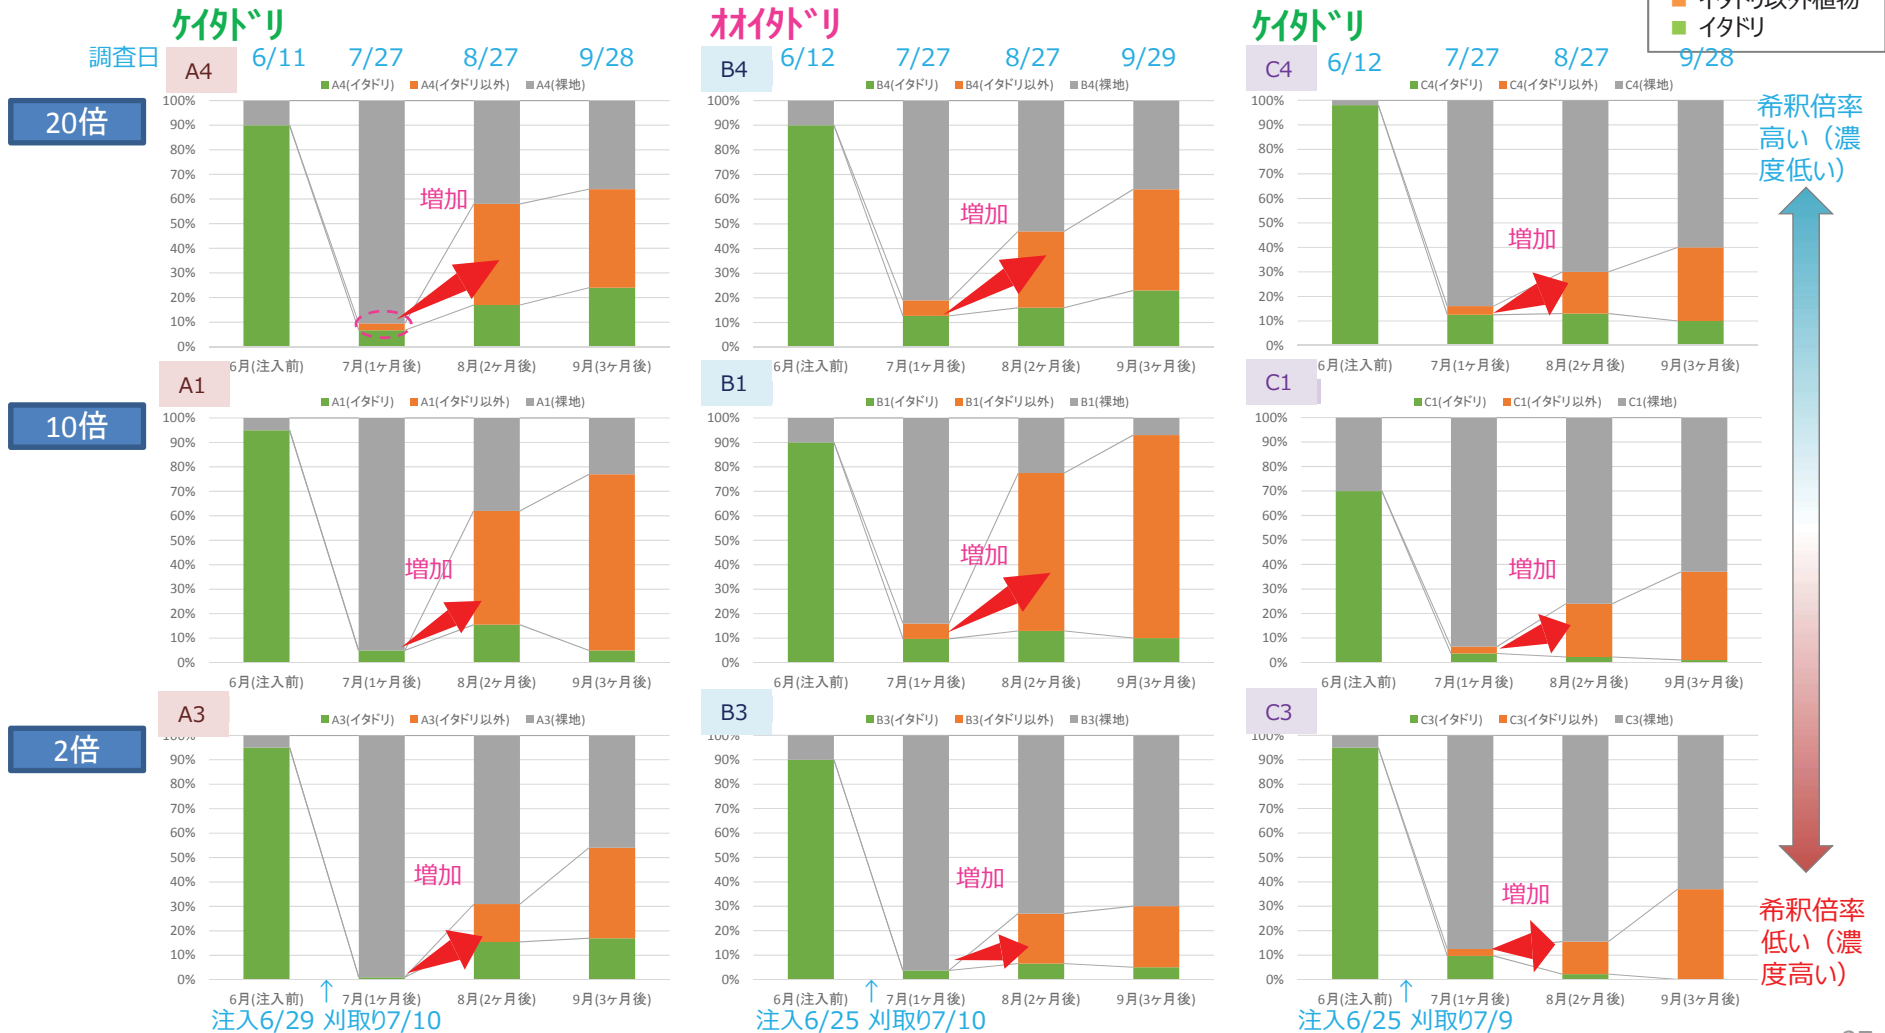
- A、B地区では1番区(希釈倍率10倍)が植被面積の回復が大きく、イタドリの回復の割合が低い。4番区(20倍)ではイタドリが9月までに20%以上に回復し、3番区(2倍)は植被面積の回復が最も少ない。
- C地区は植被面積の回復状況に、希釈倍率による顕著な差は見られない。

除草剤注入前後の植被率の変化(イタドリ及びそれ以外の植物)

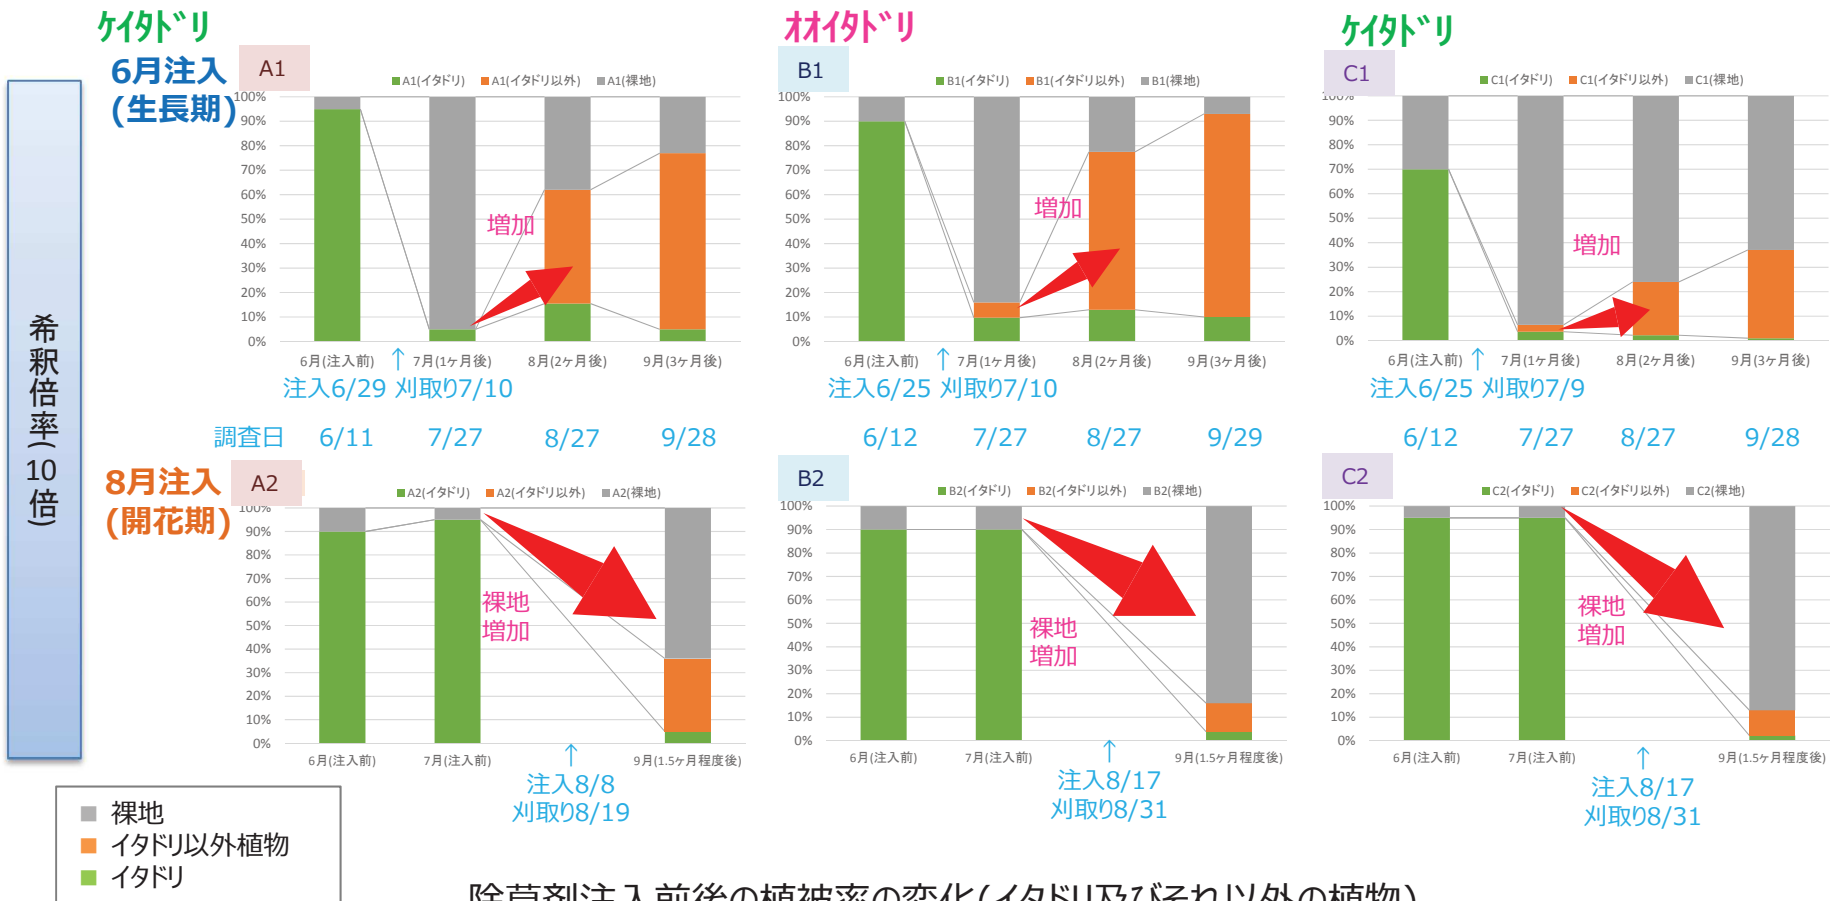
- 調査地区内のイタドリ及びそれ以外の植物の植被面積の割合をみると、6月に注入すると、イタドリ枯死後はイタドリ以外の植被が大きく回復している。
- 8月に注入すると、注入後10日程度で枯死が確認されたが、主な植物の生長期も過ぎていたため、注入1.5ヶ月程度後(9月調査時)でも裸地面積が広い状態が続いている。

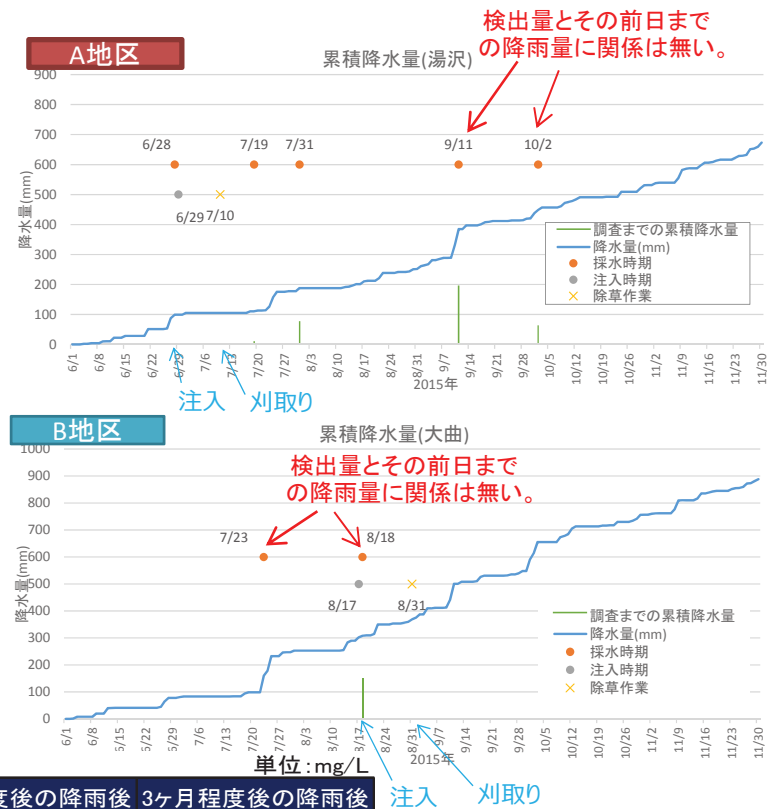
- 水質分析の対象としたA試験地では、殆どの試験区で定量下限値未満である。(対照区のA0で検出された0.005mg/Lのグリホサートが最大)
- 注入直後の降雨時にB2調査区内の表流水を集めて分析したところ、グリホサートは1.9mg/L、代謝物(アミノメチルリン酸)が0.026mg/L 検出されている。
- A試験地、B試験地共に、検出されたグリホサートの濃度は水道水質基準(2mg/L以下)を下回っている。

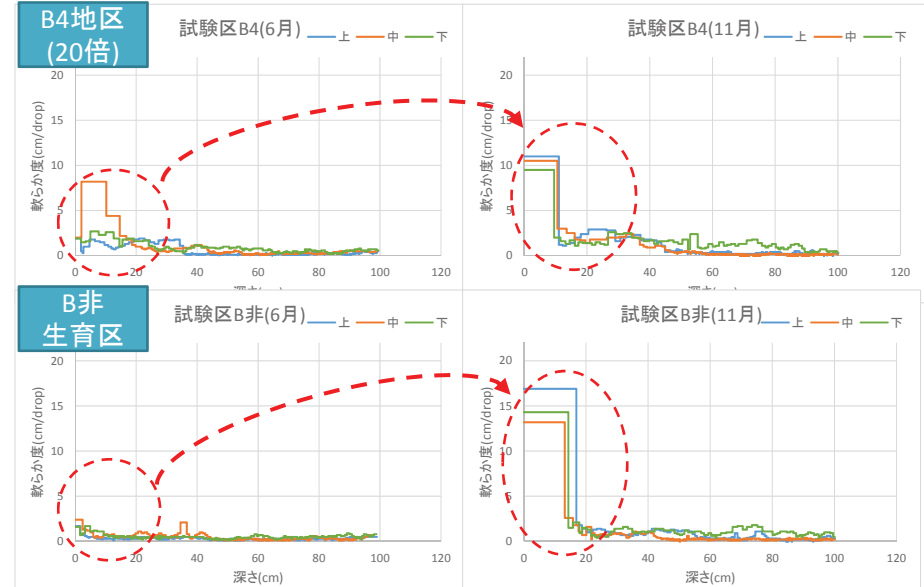
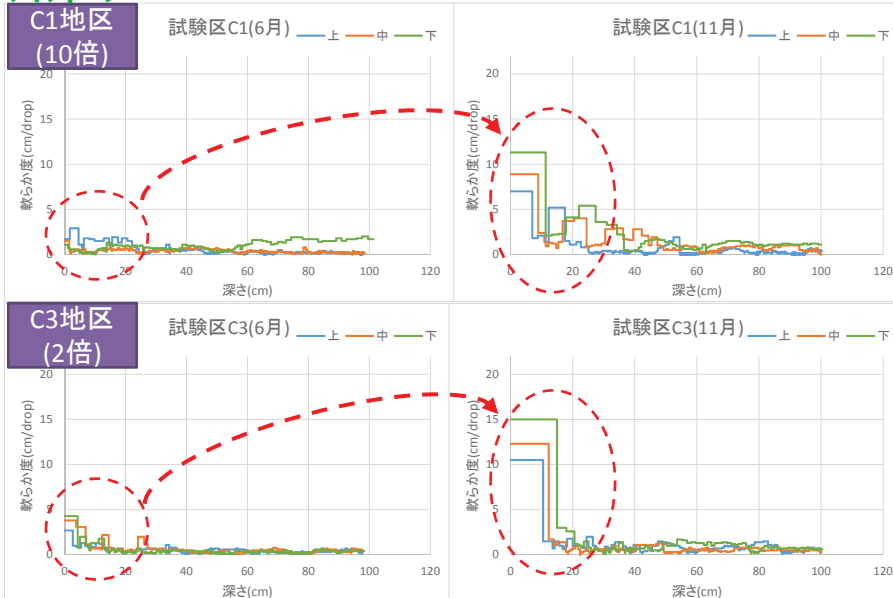
B、C試験地の土壌硬度測定結果

- 注入試験前の6月と注入5ヶ月後の11月の結果を比較すると、すべての試験区のすべての調査区において、6月よりも11月の方が深さ20cm付近までの「柔らか度」※が高い。
- イタドリ非生育区でも同様に6月よりも11月の方が深さ20cm程度までの「柔らか度」が高いため、注入試験の有無による結果の差異はみられない。
- 6月、11月共に上部・中部・下部※<sup>2</sup>で値にかなりのばらつきがみられ、注入試験による土壌硬度への影響は不明である。
