# 秋田県仙北市田沢湖田沢供養佛地区 で発生した土砂災害の概要

【平成25年8月9日発生】

# 供養佛沢砂防堰堤の効果と概要

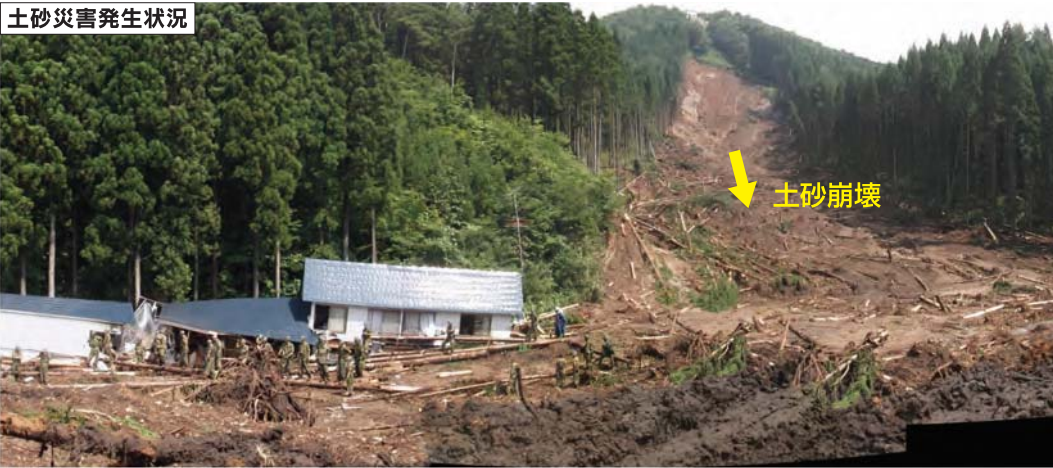
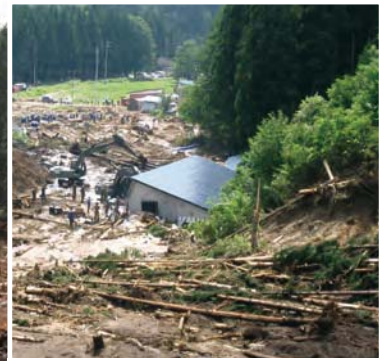
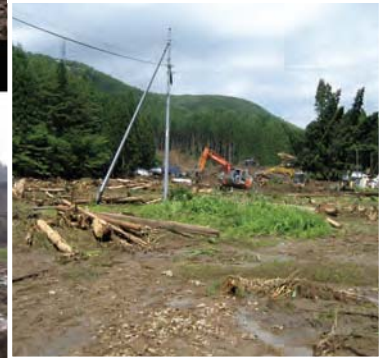
土砂災害発生状況

- ・建物被害 先達地区17棟(住家全壊5棟、住家半壊1棟、非住家全壊10棟、非住家半壊1棟)
- ・人的被害 6名死亡、1名重傷、1名軽傷

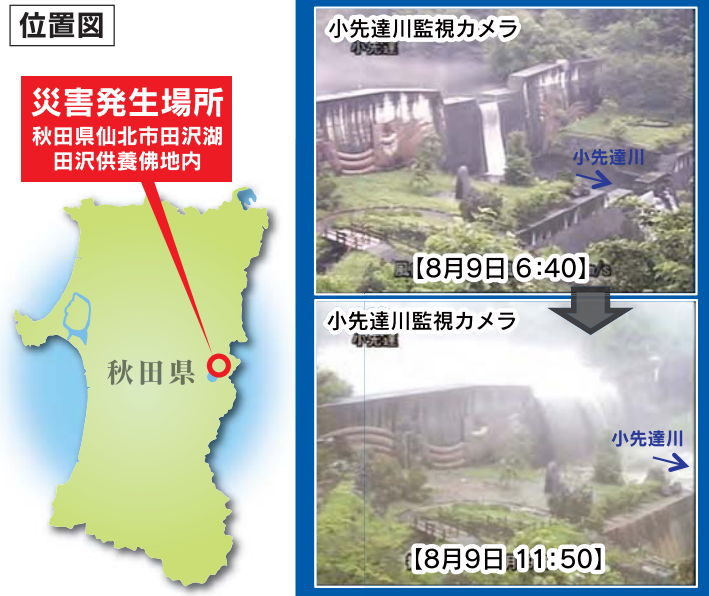
# 気象概要

平成25年8月9日、北日本では日本海から湿った空気が流れ込んだため大気の状態が非常に不安定となり、明け方から昼過ぎにかけて秋田県北部を中心に局地的に猛烈な降雨となった。

降雨は各地で観測史上最大値を記録するなど、のちに平成25年8月30日から気象庁が運用を開始した特別警報相当の大雨であったと言われる。

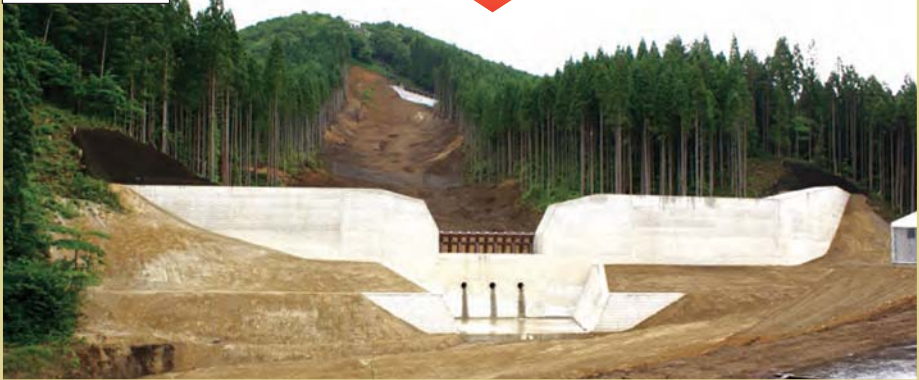
砂防堰堤完成

崩落地に残存する不安定な土砂や流木が、降雨により再び流出した場合でも、全量を砂防堰堤で捕捉することが可能。

堤 高:10m【不透過部  
(コンクリート)8m、  
透過部(鋼製)2m]  
堤 長:121m

H26.6.29撮影
